Inspectie schilderwerk

Metrostation Sloterdijk
te Amsterdam

VAC20141047RAP

26 maart 2014

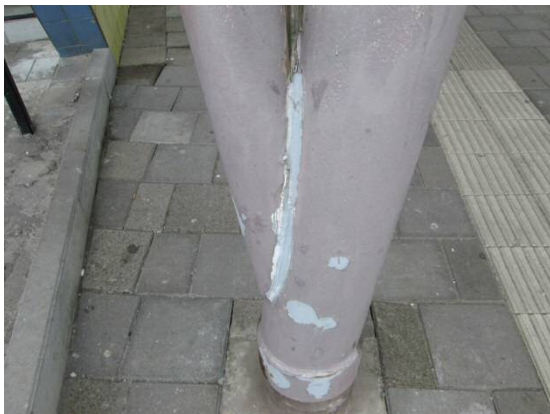
Bij de hoofddraagconstructie treedt incidenteel onthechting op van het verfsysteem tot op de grijze primerlaag (foto 1). Een deel van de constructie lijkt te zijn behandeld met een blanke anti graffiti coating die loskomt (foto 2). Plaatselijk is corrosie aanwezig, zoals aan de onderenden van de kolommen.

1. Onthechting systeem tot op primer.

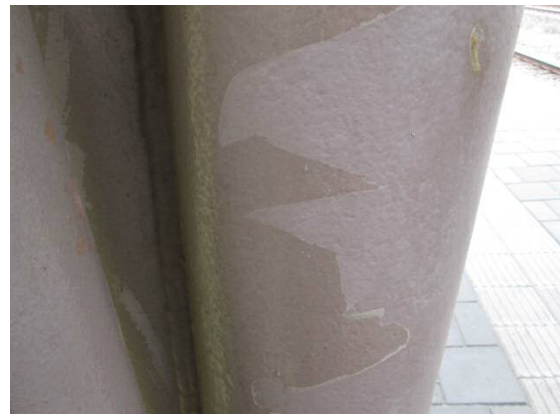
2. Onthechting blanke laag draagconstructie passerelle.

De blanke anti graffiti laag dient op alle onderdelen verwijderd te worden. In de werkomschrijving is geen rekening gehouden met het aanbrengen van een nieuwe anti graffiti laag. Het toepassen van dergelijke lagen heeft invloed op de eigenschappen van een brandwerende verflaag en kan daarom zonder systeemkeuring niet zonder meer worden toegepast.

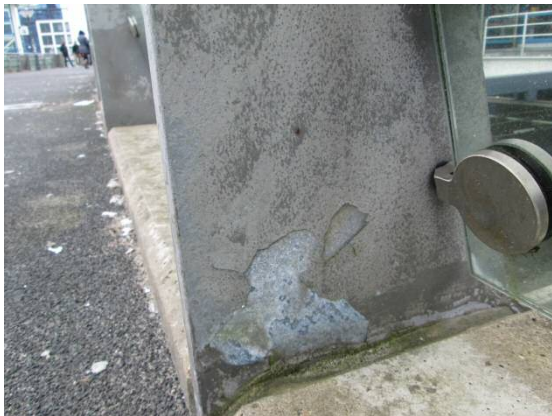
3. Plaatselijk onthechting verfsysteem.

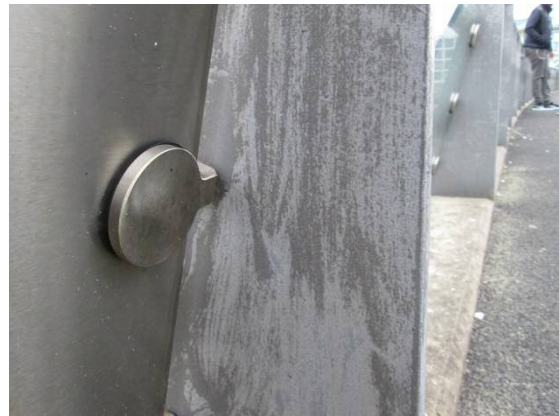
Bij de balusters onthecht plaatselijk het volledige systeem. Net als bij de hoofddraagconstructie is op deze onderdelen mogelijk een anti graffiti coating aangebracht die onthecht.

4. Onthechting blanke afwerklaag op balusters passerelle.

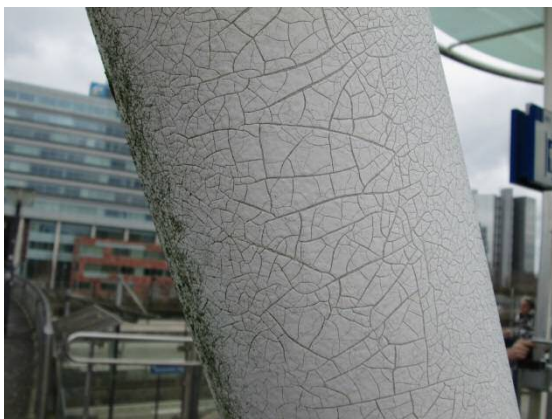
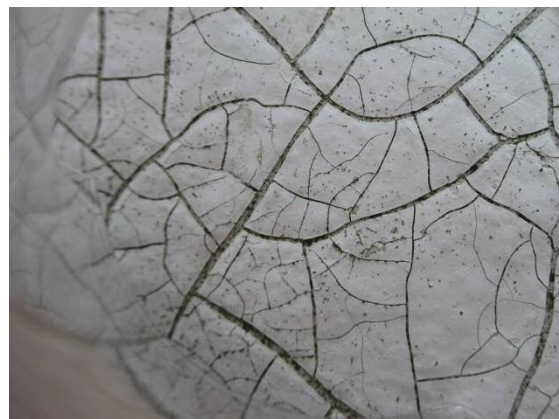
De twee (witte) kolommen met schoren/stangen vertonen sterke schade in de brandwerende laag. De toplagen van het systeem zijn over het hele oppervlak sterk gecraqueleerd (foto 5 en 6). De schade is dermate sterk dat een vervangend systeem is aan te bevelen. Plaatselijk treedt onthechting op tot aan de primer (foto 7). In de werkomschrijving is voornamelijk uitgegaan van een normaal verfsysteem en geen brandwerend verfsysteem.

5. Sterk gecraqueleerd systeem kolommen e.d. passerelle.

6. Sterk gecraqueleerd systeem kolommen e.d. passerelle (uitvergroting).

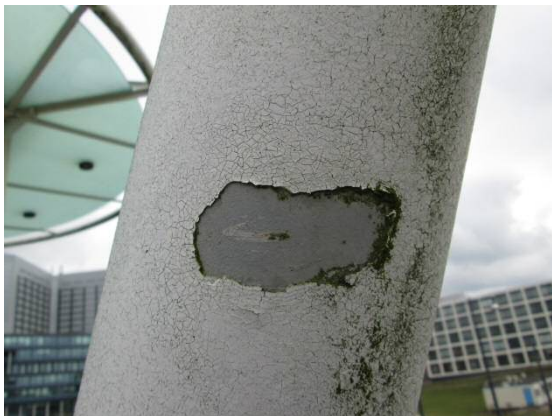
7. Onthechting verfsysteem passerelle.

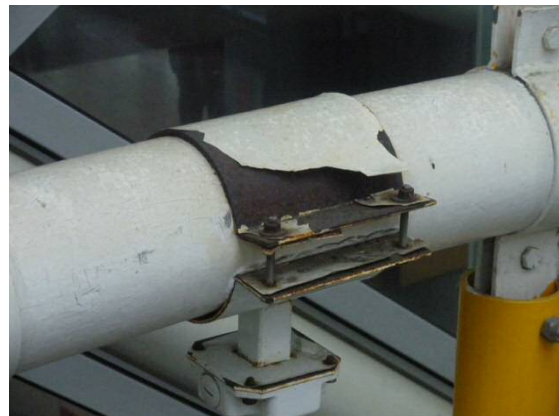
Sterke corrosie komt voor bij een enkel onderdeel, zoals de beugels van de camera's (foto 8). Verspreid over het hele oppervlak komt lichte corrosie voor bij de verzinkte randkokers van de perrons en de afvalbakken.

8. Onthechting en sterk gecorrodeerde beugels van o.a. camera's.

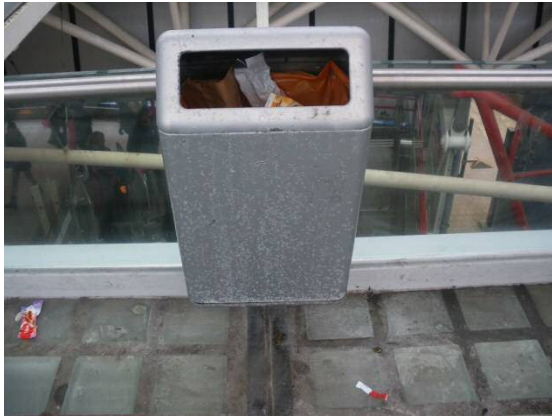
9. Corrosie afvalbakken.

Zoals besproken is in de werkomschrijving het schilderwerk van de afvalbakken opgenomen. Afhankelijk van de kosten is het te overwegen om deze te vervangen.

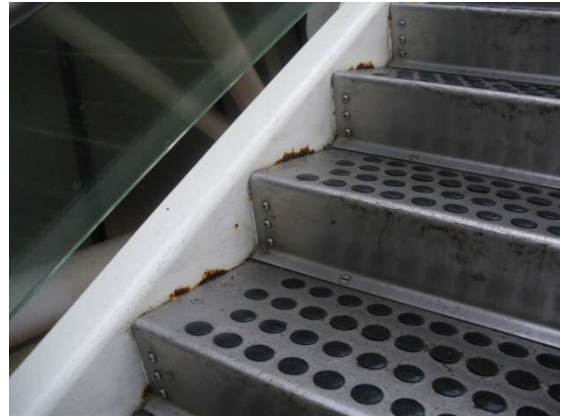
Bij de aansluiting van de traptreden met de trapbomen is corrosie aanwezig. Dit kan alleen duurzaam hersteld worden als de traptreden worden gedemonteerd. Hier is in de werkomschrijving vooralsnog geen rekening mee gehouden.

10. Corrosie aansluiting traptreden met -bomen.
