Groep: Houten damwand

Lokatie H07b: Ter weerszijden brug FR42 - Noordzijde

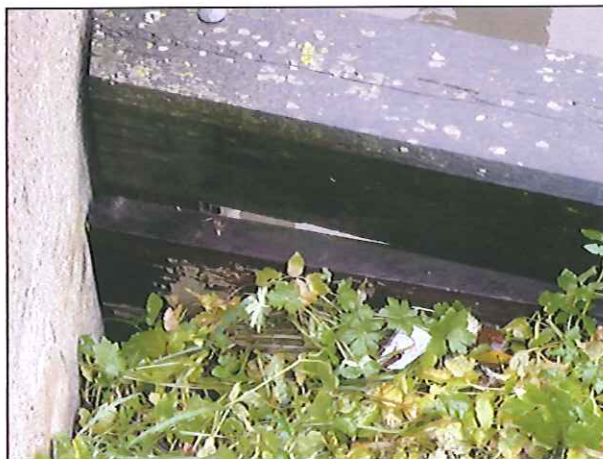
Foto 1

- Aan het azobé zijn geen gebreken zichtbaar;
- Bij de aansluiting tegen het landhoofd is de grondafdichting niet in orde (foto 1).

Van deel A de aansluiting tegen de brug te herstellen.

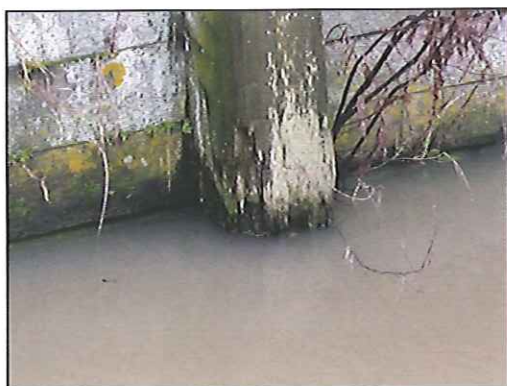
Foto 2

- Vrijwel alle palen zijn op de wind/waterlijn behoorlijk aangetast (foto's 2 en 3);
- Een groot gedeelte van de deksloof is verrot (foto 4);
- Niet zichtbaar is de staat van het kleedhout.

Van deel B zijn de palen, deksloof en kleedhout zeer slecht. Vervanging hiervan is binnen enkele jaren noodzakelijk. Op korte termijn is misschien vervanging van een deel van de dekslaaf wenselijk.
