**HERKEURING WBDA en PGS 13  
2016  
AMMONIAKINSTALLATIE**

**IJssportcentrum te Eindhoven**

Ede, 27 juni 2016

Rapportnummer : 02826/215/09/1401/PF  
Inspecteur : R. Westerveld/B. Jansen/P. Fies

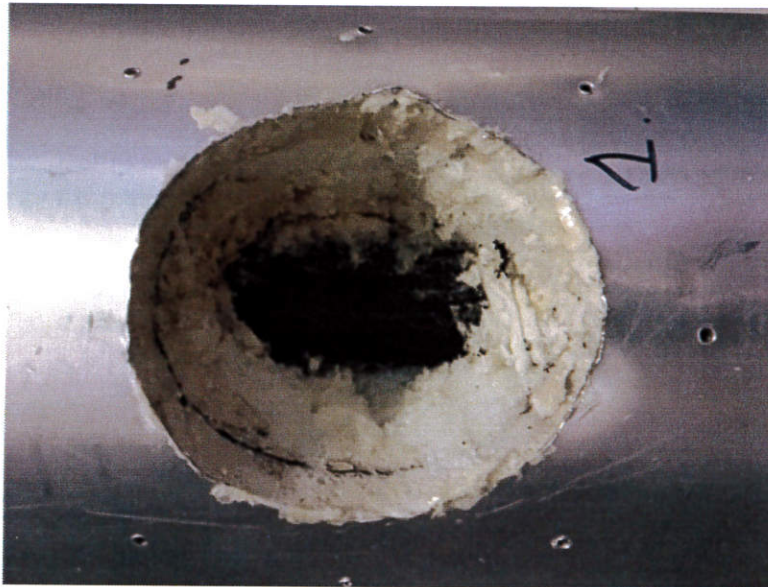
Inspectiepunt 1 Vloeistof- pompleiding trainingsbaan (afscheider ruimte)  
Beginnende putcorrosie <0,6mm, isolatie is droog, wd 3,5mm

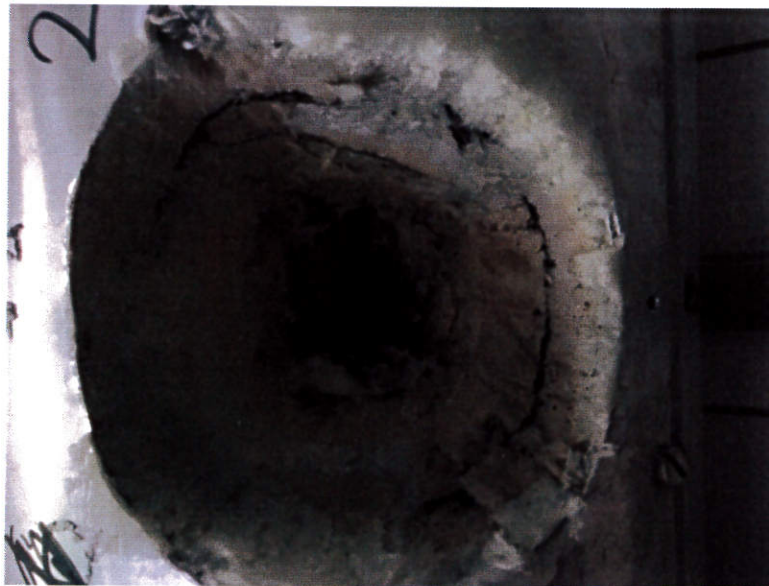
Inspectiepunt 2 Vloeistof- pompleiding (rechts) (afscheider ruimte)  
Geen coating aanwezig, isolatie is droog, wd 3,6mm

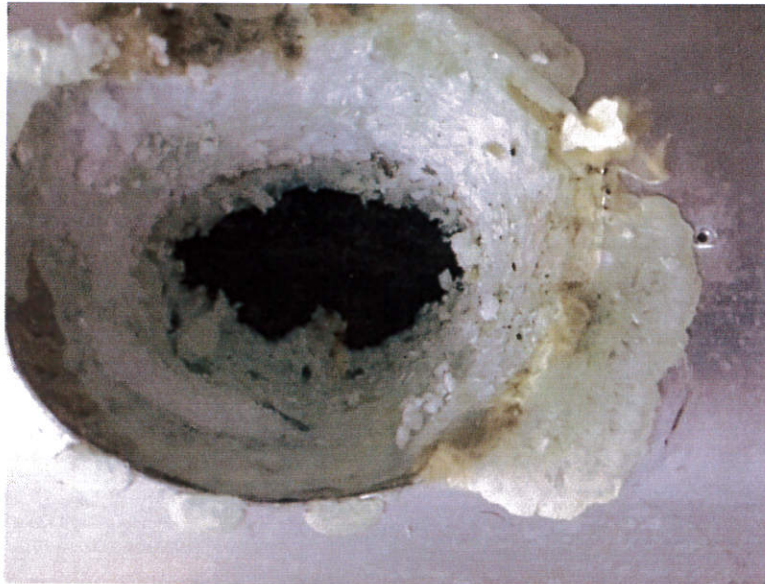
Inspectiepunt 3 Zuigleiding 400 meter baan (afscheider ruimte)  
Coating gedegradéerd, isolatie is droog, wd 3,9mm

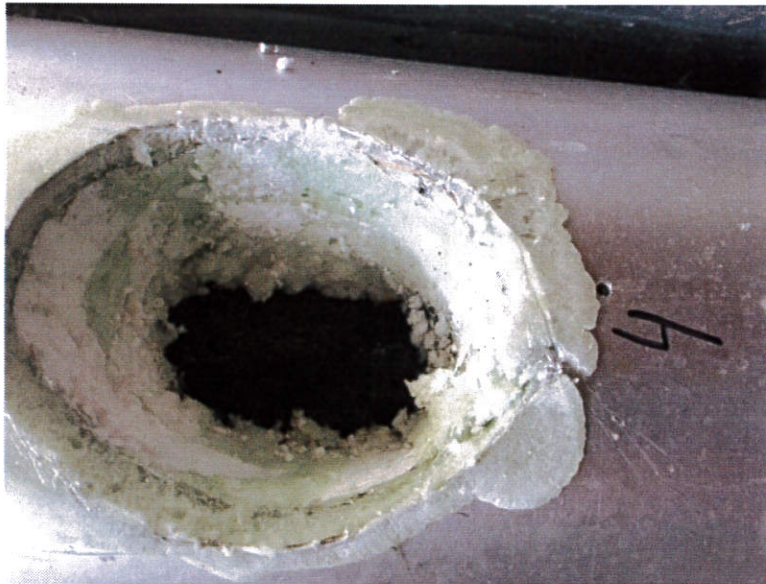
Inspectiepunt 4 Natte zuigleiding (afscheider ruimte)  
Coating gedegradéerd, beginnende putcorrosie <0,3mm, isolatie is droog, wd 3,8mm

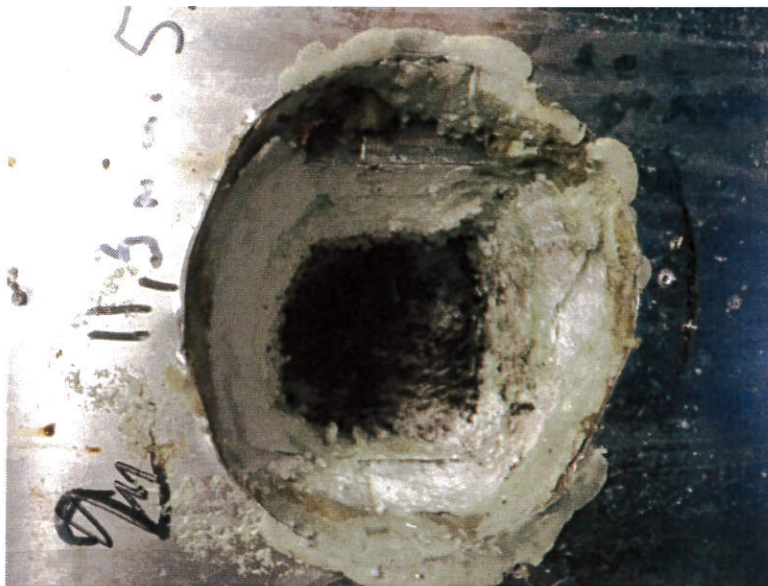
Inspectiepunt 5 LD afscheider (afscheider ruimte)

Isolatie is vochtig, materiaal acceptabel, wd 11,2mm

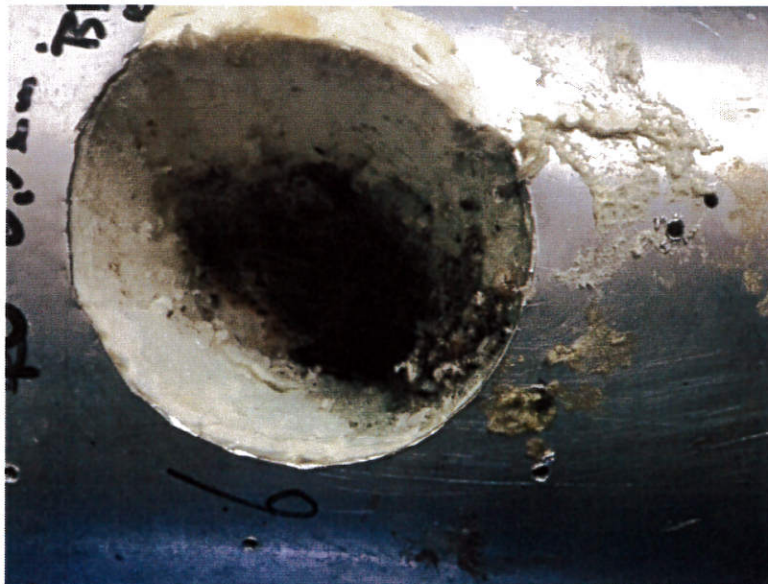
Inspectiepunt 6 Zuigleiding pomp DN150 (afscheider ruimte)

Isolatie vochtig, coating gedegrademd, beginnende putcorrosie <0,5mm, wd 6,8mm

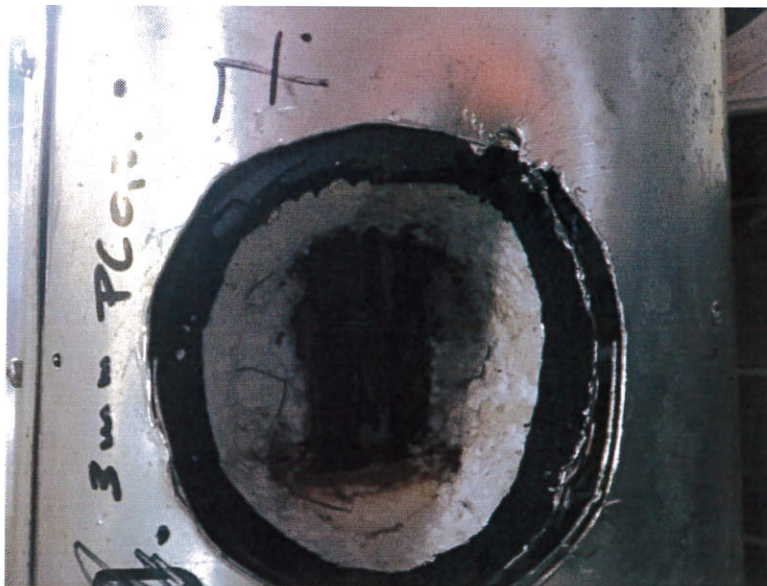
Inspectiepunt 7 Standpijp horizontaal (afscheider ruimte)

Beginnende putcorrosie, coating gedegrad, isolatie gedegrad, wd 3,4mm

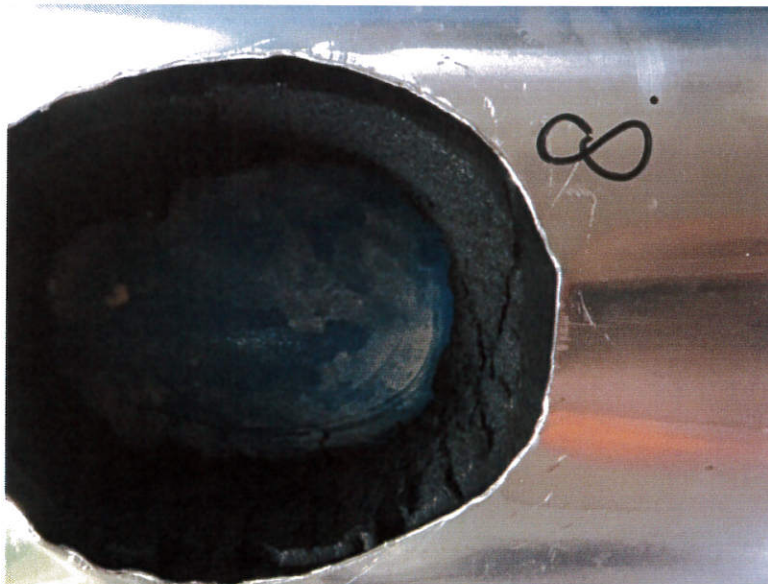
Inspectiepunt 8 Vloeistofleiding overdekte hockeybaan (afscheider ruimte)

Coating intact, isolatie armaflex droog, wd 4,4mm

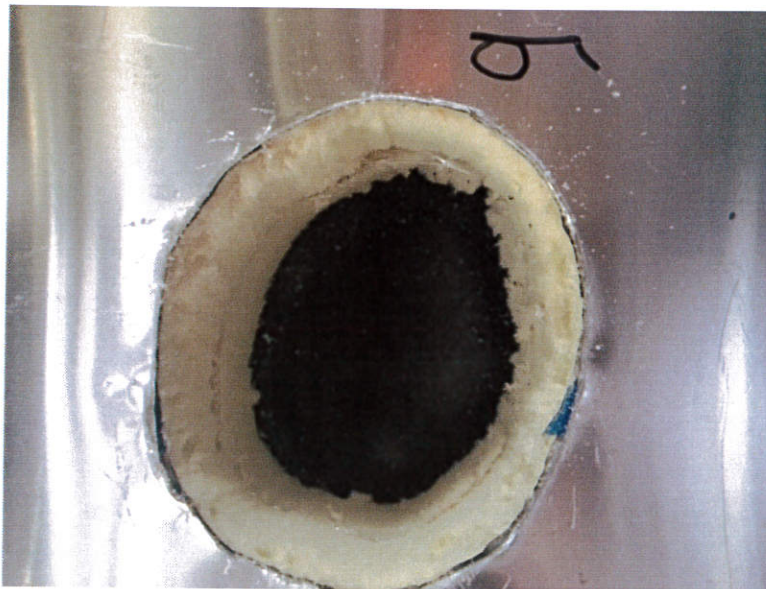
Inspectiepunt 9 Afscheider voor overdekte hockeybaan (afscheider ruimte)  
isolatie droog, coating intact, wd 8,8mm

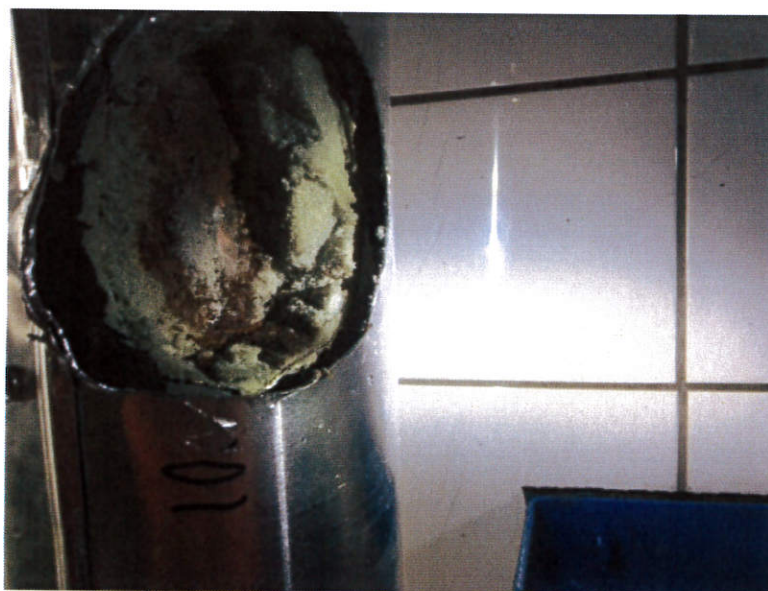
Inspectiepunt 10 Vloeistofleiding inspuitsventiel hockeybaan (afscheider ruimte)  
Coating gedegradieerd, egale oppervlakkige corrosie, wd 3,8mm

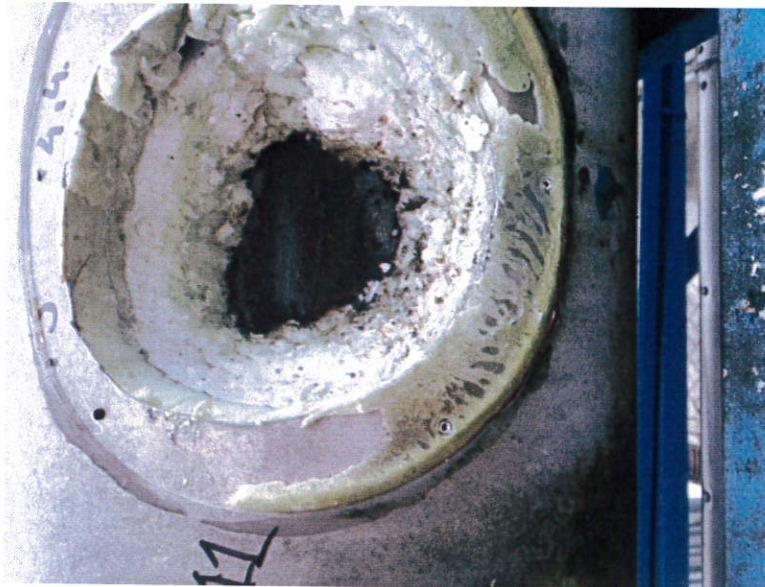
Het materiaal van deze leidingen kan als acceptabel worden beschouwd. Wel is geconstateerd dat de coating los laat en dat het corrosieproces op gang komt. Tijdens de inspectie is beginnende putcorrosie waargenomen met een maximale diepte kleiner dan 0,3 mm. Het advies is dan ook om de isolatie te verwijderen en de leidingen te behandelen om verder degradatie in de toekomst tegen te gaan.

Inspectiepunt 11 Droge zuigleiding hockeybaan (buiten liggende leidingbrug)  
Beginnende putcorrosie 0,3mm, isolatie vochtig, coating gedegrademd, wd 4,5mm

6. De buitenliggende vloeistof en zuigleiding vanaf de compressorruimte naar de afscheiderruimte ontdoen van de isolatie, de corrosie wegnemen, coating aanbrengen en afwerken met vetband en vervolgens opnieuw isoleren.

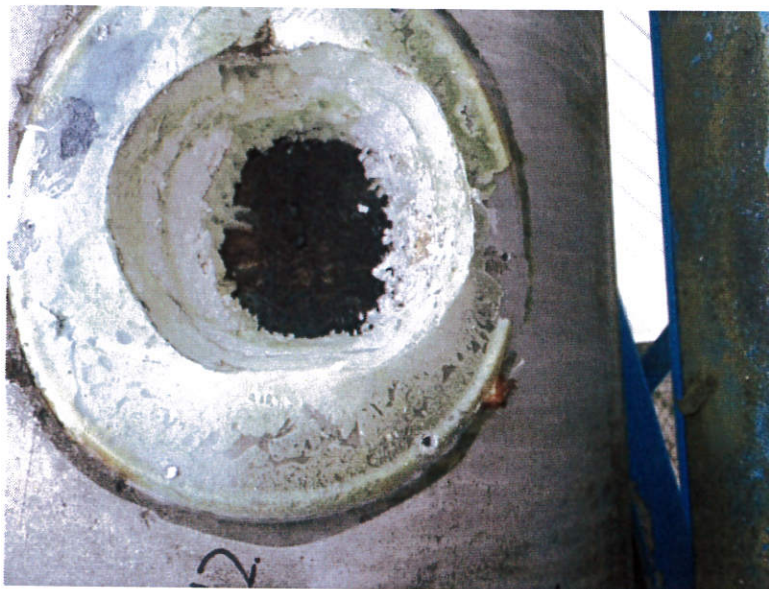
Inspectiepunt 12 Droge zuigleiding 400 meter baan (buiten liggende leidingbrug)  
Isolatie droog, geen degradatie waargenomen, wd 7,4mm

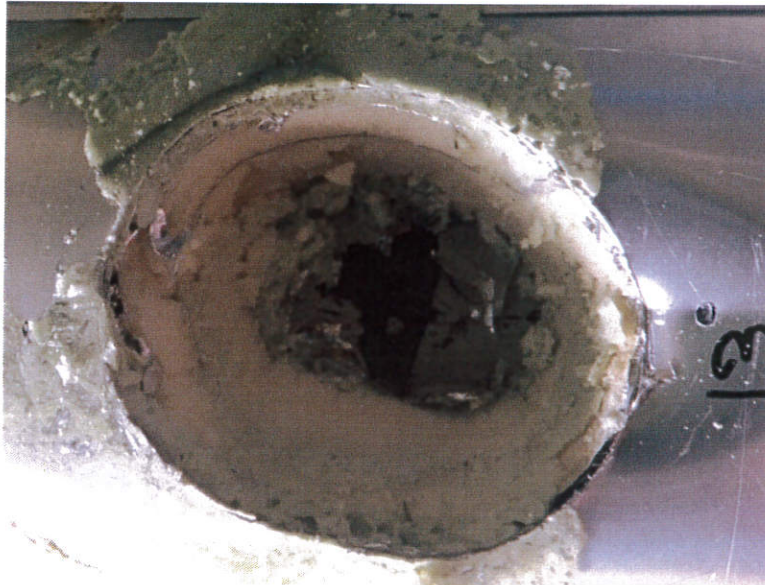
Inspectiepunt 13 Zuigleiding K210 (compressorruimte)  
Geen degradatie waargenomen, wd 3,6mm

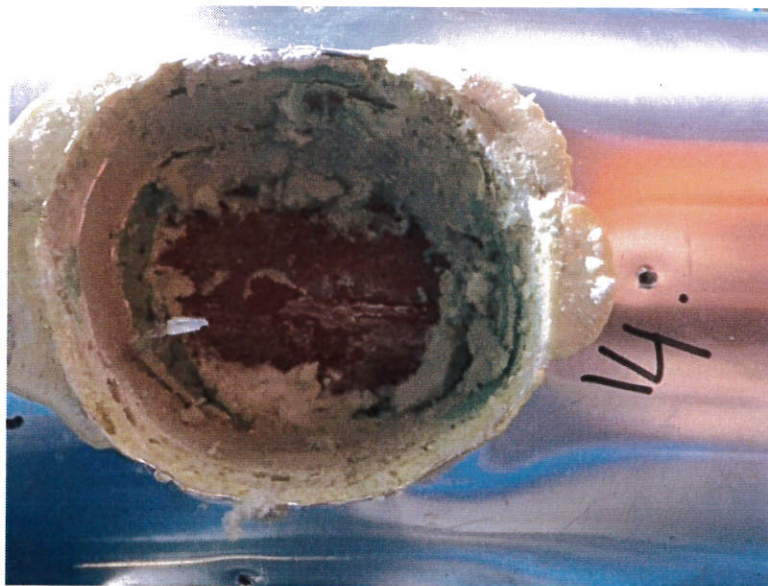
Inspectiepunt 14 Zuigleiding K230 (compressorruimte)  
Geen degradatie waargenomen, wd 3,5mm

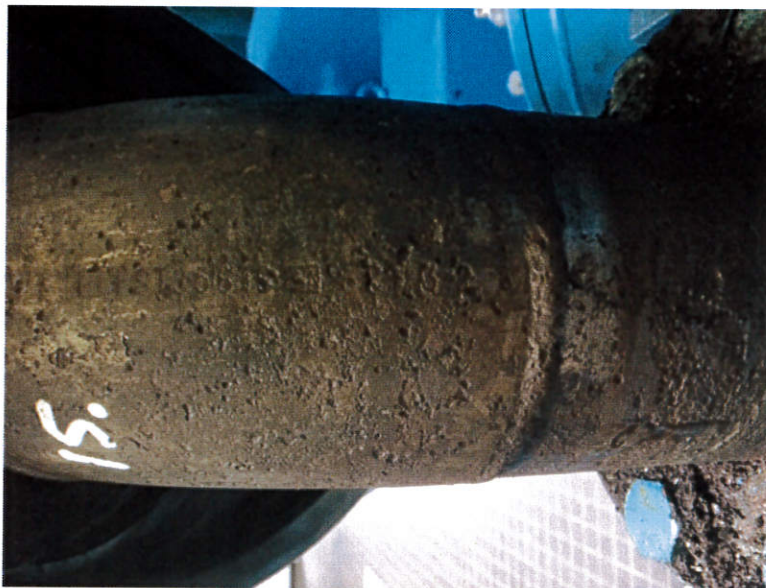
De wanddikte van de zuigleiding is door corrosie te ver afgenomen. Een uitgebreide omschrijving van de materiaaltoestand van de vaten en leidingen is opgenomen onder hoofdstuk 3.

**Een uitzondering** hierop is de zuigaansluiting van compressor K240, zie inspectiepunt 15 achter Tab.5. Vanaf de flens van de compressor tot aan de lasaansluiting naar de afsluiter

is het leidingdeel aangetast door corrosie en putcorrosie. De putcorrosie is groter dan 1,0mm. Dit leidingdeel dient vervangen te worden.

Inspectiepunt 15 Zuigleiding K240 (compressorruimte)  
Isolatie armaflex, putcorrosie >1,0mm, leiding uitnemen

#### 2.1.1 *Deel zuigleiding bij compressor K240 vervangen (inspectiepunt 15).*

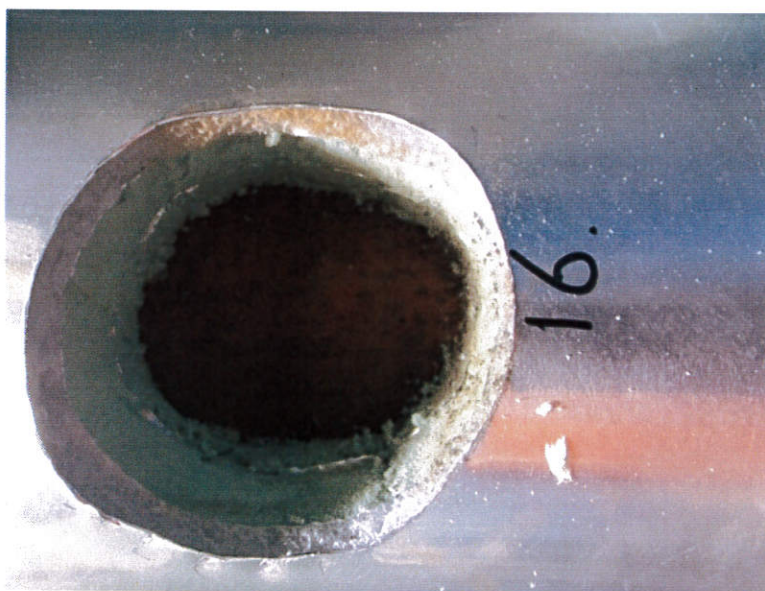
Inspectiepunt 16 Zuigleiding K230 (compressorruimte)  
Isolatie droog, coating beschadigd, wd 6,9mm

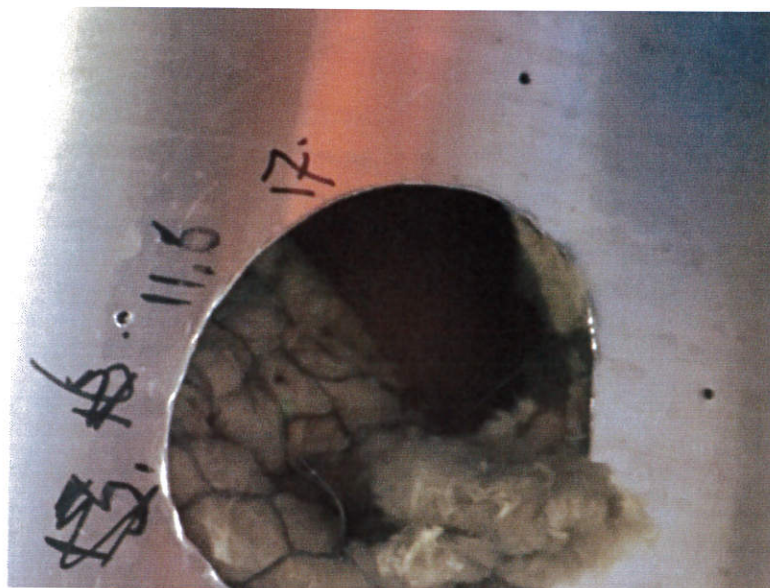
Inspectiepunt 17 Warmteterugwinning (compressorruimte)

Coating aanwezig, wd 11,8mm

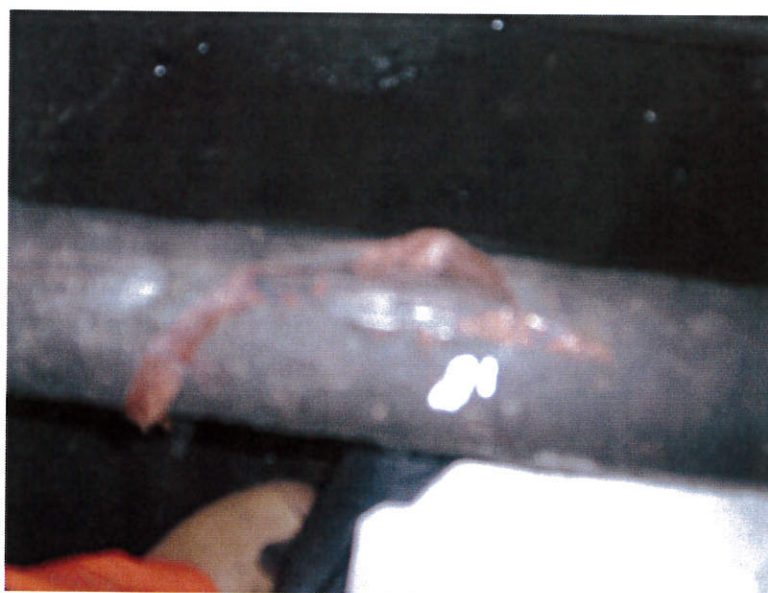
Inspectiepunt 18 Condensaatleiding voor afscheiderruimte (schacht buiten)

In vetband, coating intact, wd 3,4mm

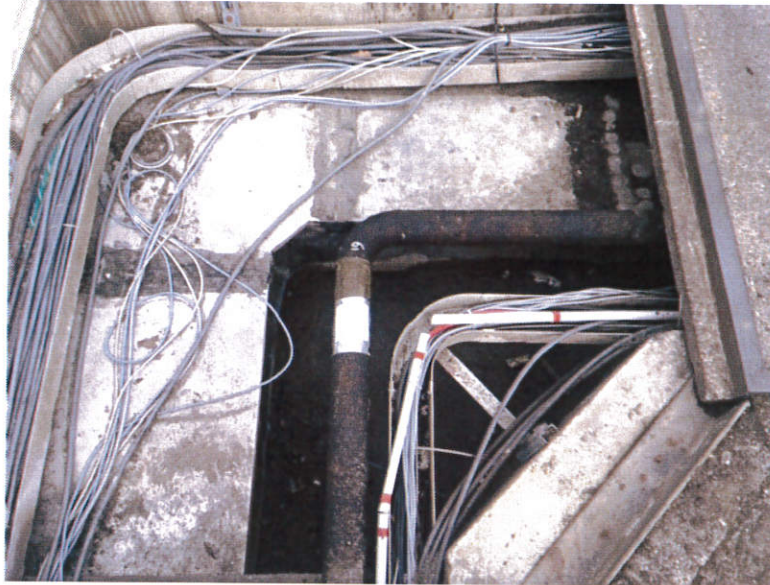
Inspectiepunt 19 Condensaatleiding op de hoek afscheiderruimte (schacht buiten)  
In vetband, coating intact, wd 3,3mm

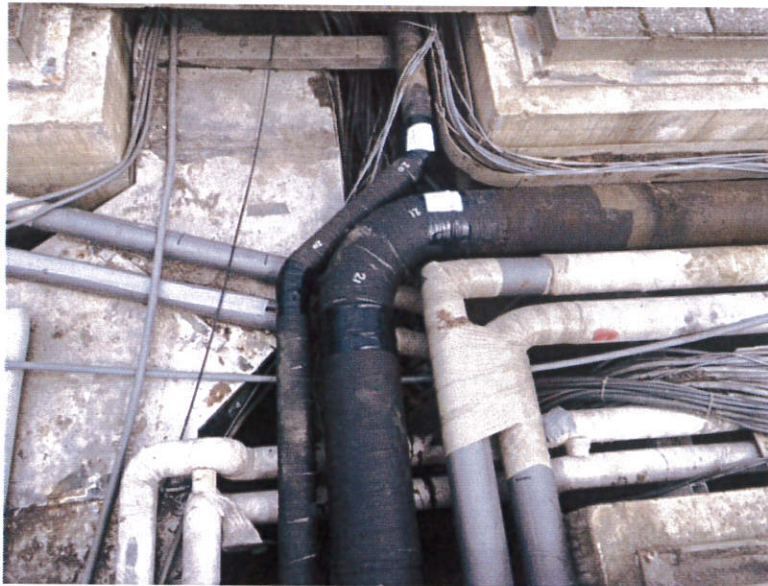
Inspectiepunt 20 en 21 Condensaat- en Persgasleiding (schacht buiten)  
In vulkanisch band, coating intact, condensaat wd 3,3mm, persgas wd 5,7mm

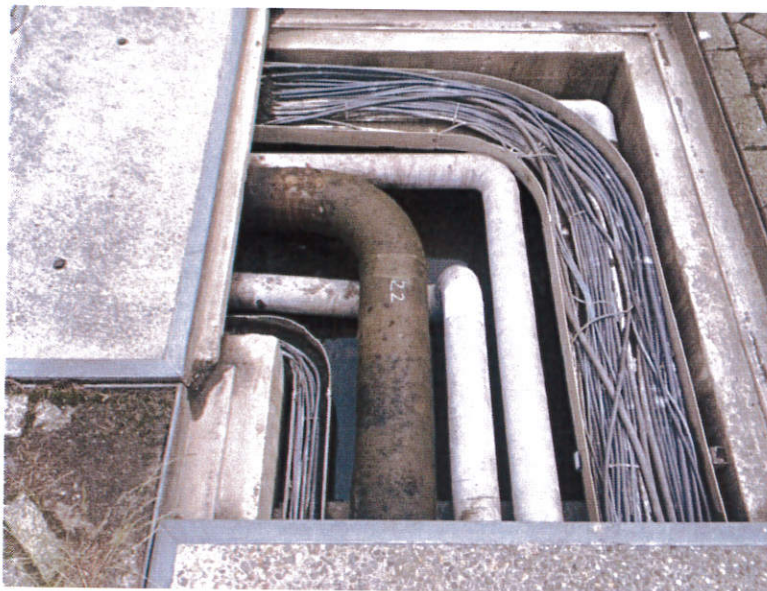
Inspectiepunt 22 Persgasleiding voor compressoruimte (schacht buiten)  
In vetband, coating intact, wd 5,3mm

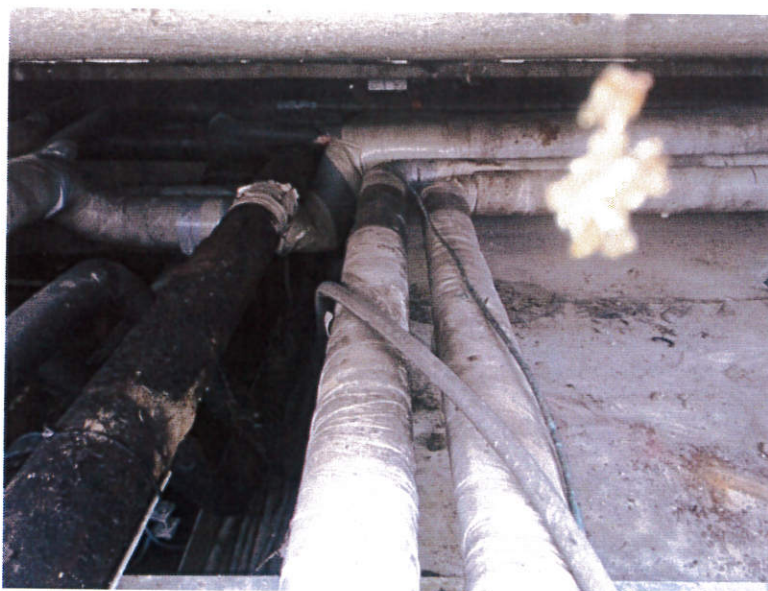
Inspectiepunt 23 Condensaatleiding bij condensors (schacht buiten)  
In vulkanisch band, coating intact, wd 3,4mm

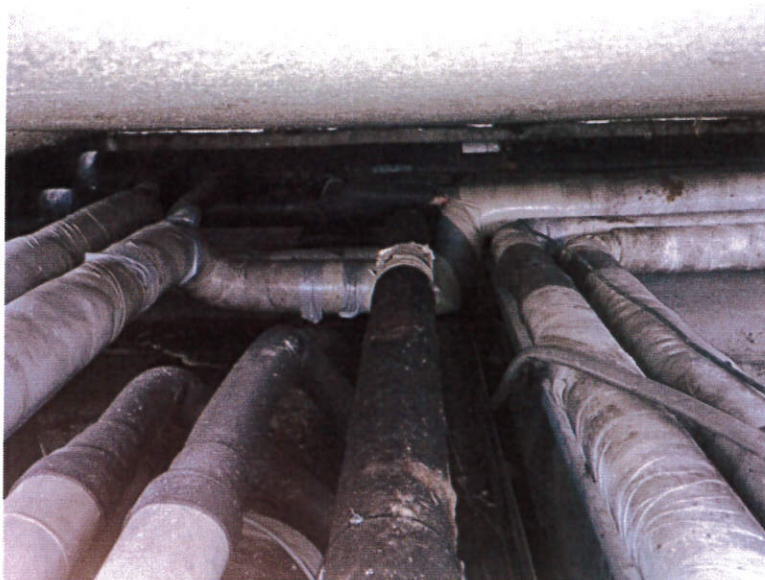
Inspectiepunt 24 Persgasleiding bij condensors (schacht buiten)  
In vulkanisch band, coating intact, wd 4,3mm

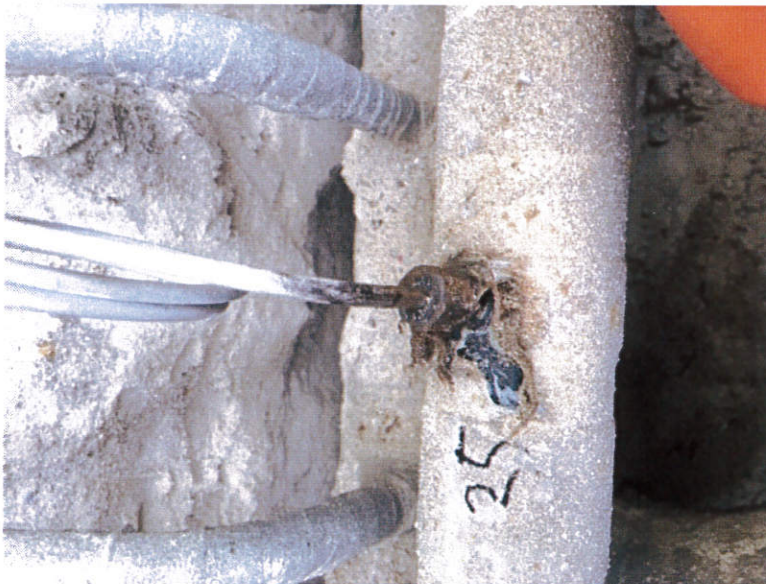
Inspectiepunt 25 Hoofdvoestofleiding wartel (oefen/hockeybaan)  
Geen corrosie, leiding in vetband, coating niet gedegradéerd

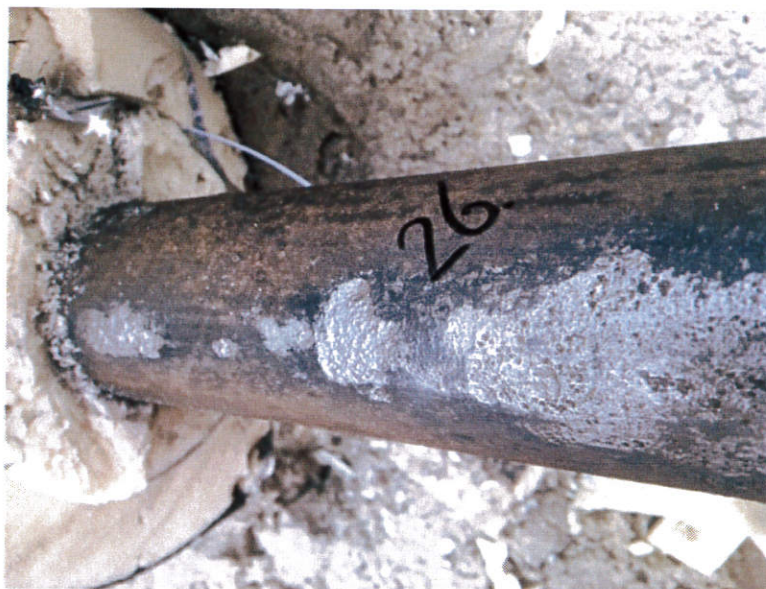
Inspectiepunt 26 Hoofdvloeistofleiding (oefen/hockeybaan)  
Putcorrosie <0,5mm, egaal corrosie, wd 3,2mm

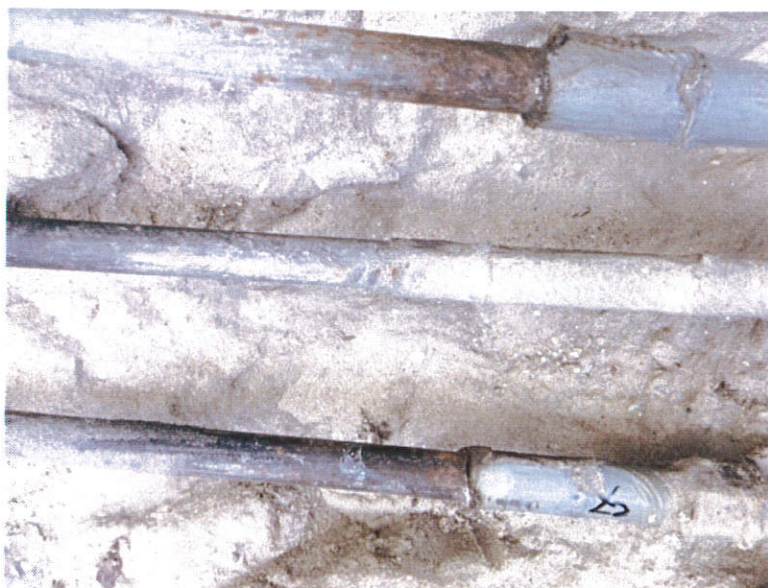
Vanaf de centrale vloeistofleiding wordt de ammoniakvloeistof ingespoten in het leidingwerk in/onder de baan via een zogenaamd varkensstaartje. Na deze inspuiting is er lichte corrosie geconstateerd, zie detail van inspectiepunt 27. Deze corrosie wordt vrijwel bij alle leidingen aangetroffen. De corrosie is niet van dien aard dat er wordt getwijfeld aan de integriteit. Wel is het besluit genomen om deze leidingdelen te ontdoen van de corrosie en nieuwe, twee componenten, coating aan te brengen. Nadat deze twee lagen zijn aangebracht zullen deze leidingen ook worden voorzien van vetband. Het corrosie proces wordt hiermee nagenoeg gestopt en voor lange tijd tegen gehouden.

Inspectiepunt 27 Vloeistofinspuit (oefen hockeybaan)  
lichte corrosie wd=3,2mm

1. De inspuitleidingen van de oefen(hockey)baan dienen ontdaan te worden van de corrosie daarna twee componenten coating aanbrengen en afwerken met vetband.

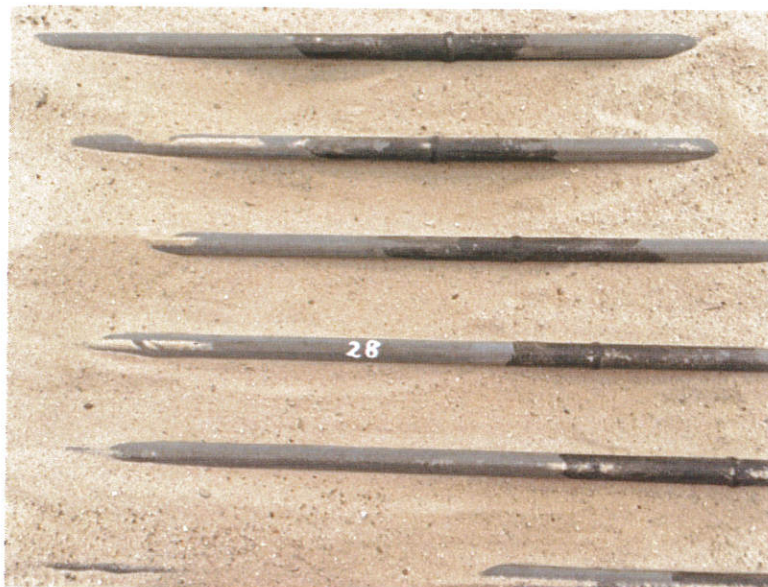
Inspectiepunt 28 Vloeistof- Zuigleidingen (oefen hockeybaan)  
Coating intact geen corrosie wd 3,2mm

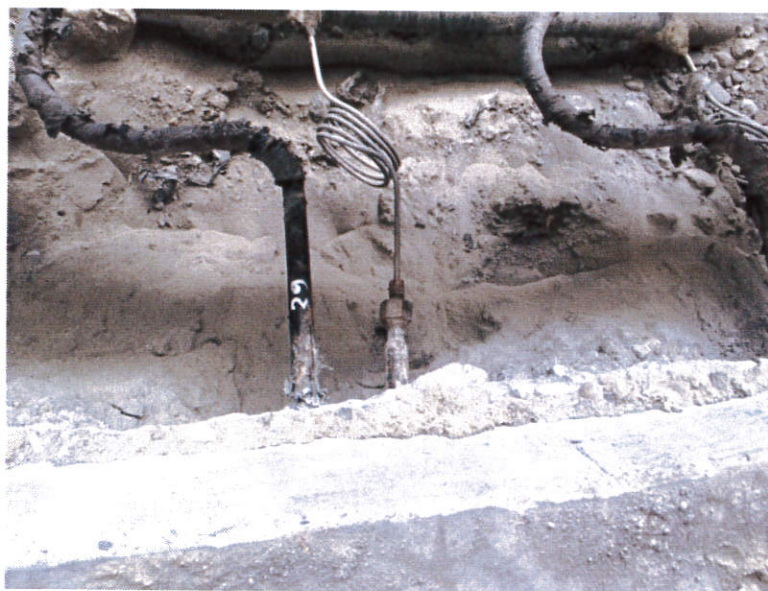
Inspectiepunt 29 400meter baan korte zijde links vanuit de tribune  
lichte corrosie, coating aangetast, in vetband, wd 3,2 mm

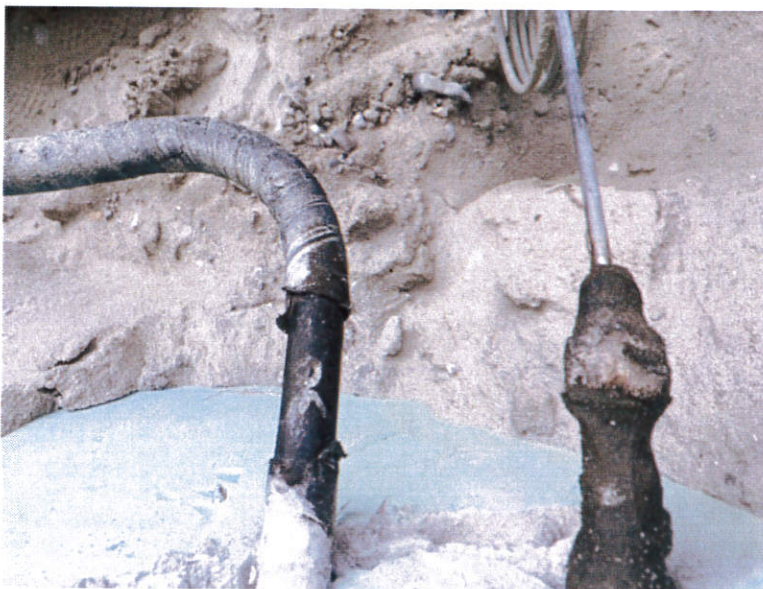
Inspectiepunt 30 400meter baan lange zijde midden tegenover de tribune  
Lichte putcorrosie 0,2mm, coating aangetast, in vetband, wd 3,2 mm

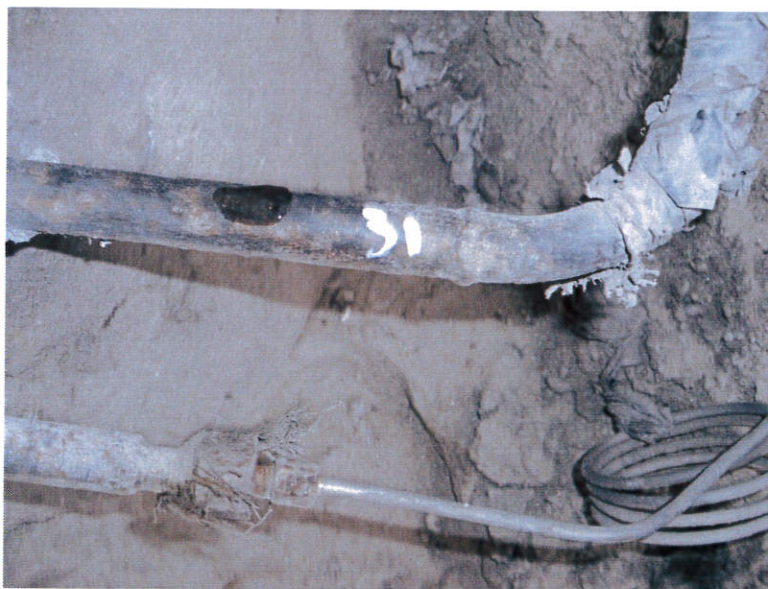
Inspectiepunt 31 400meter baan korte zijde rechts vanuit de tribune  
Lichte putcorrosie, coating laat los, in vetband, wd 3,2 mm

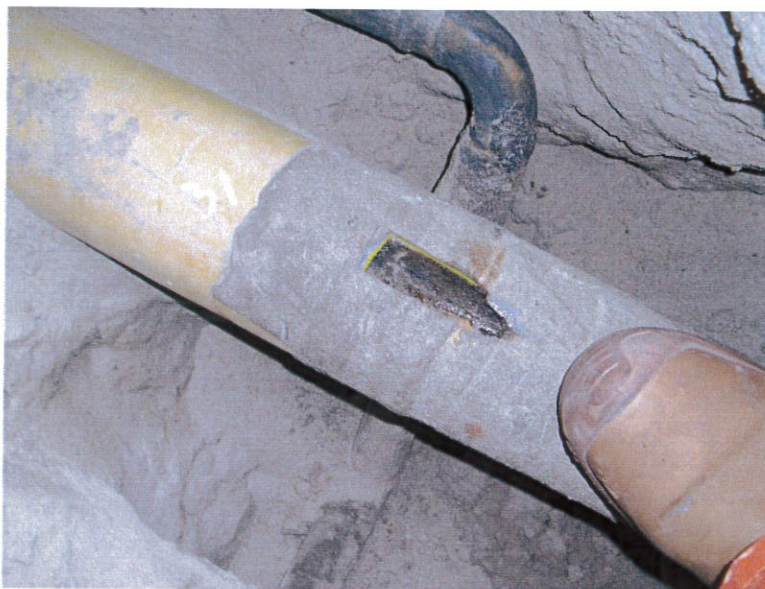
Inspectiepunt 31-1 400meter baan korte zijde rechts vanuit de tribune  
In vulkanisch band, geen corrosie, wd 3,2 mm

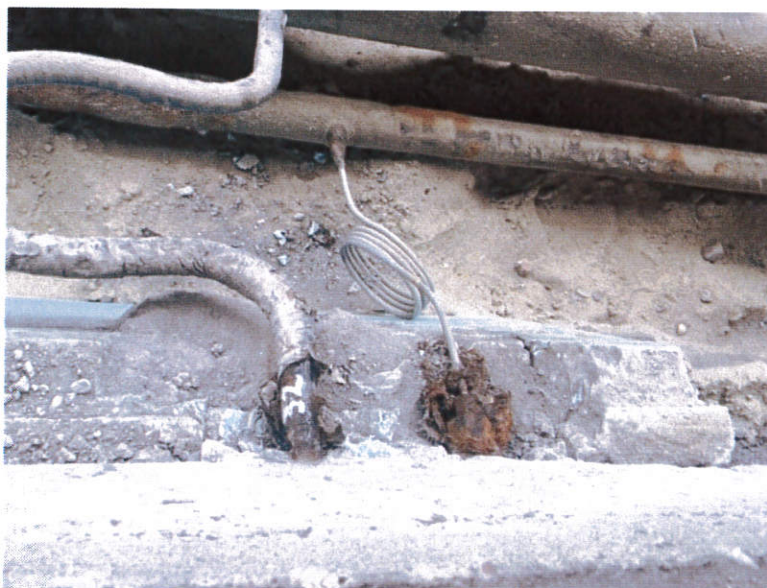
Inspectiepunt 32 400meter baan lange zijde midden voor de tribune  
Lichte putcorrosie, in vetband, geen coating aanwezig, wd 3,2mm

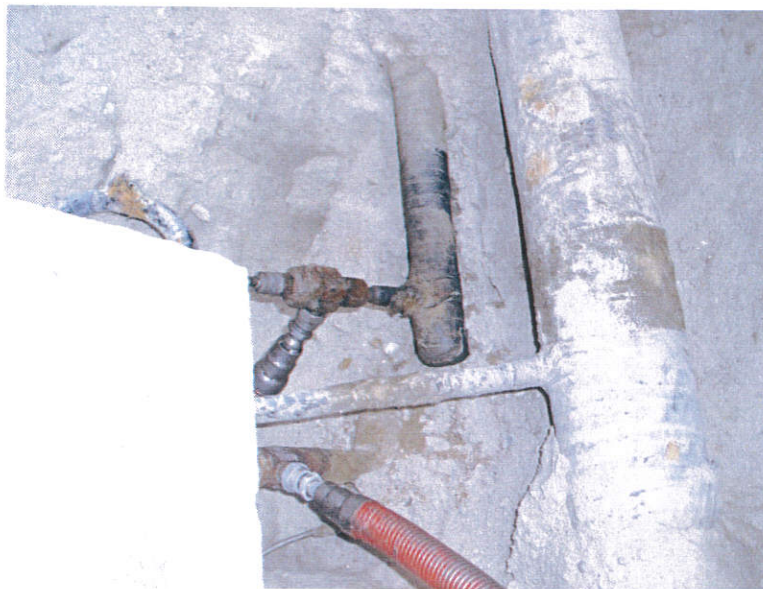
Inspectiepunt 33 400meter baan lange zijde rechts van de tribune  
Service afsluiters in vetband, geen corrosie

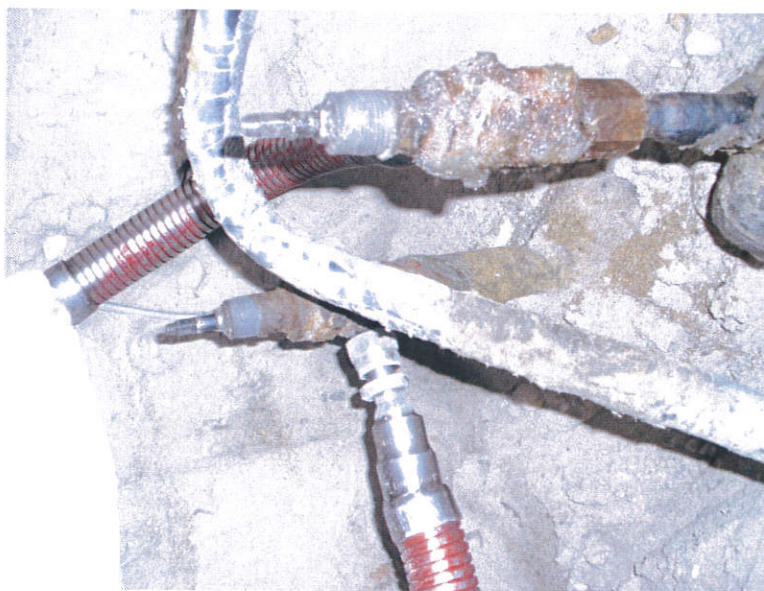
Inspectiepunt 33-1 400meter baan lange zijde rechts van de tribune  
Service afsluiters in vetband, geen corrosie wd=3mm

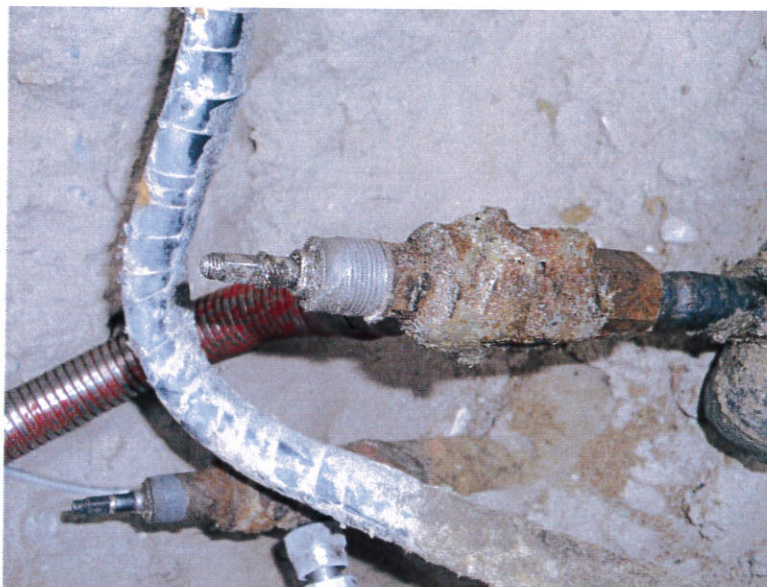
Inspectiepunt 33-2 400meter baan lange zijde rechts van de tribune  
Service afsluiters in vetband, geen corrosie wd=3mm

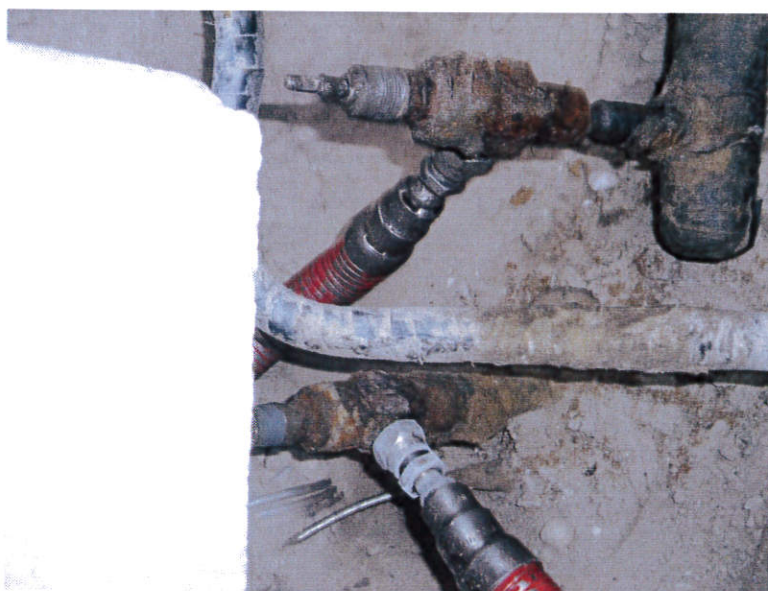
Inspectiepunt 33-3 400meter baan lange zijde rechts van de tribune  
Service afsluiters in vetband, geen corrosie wd=3mm

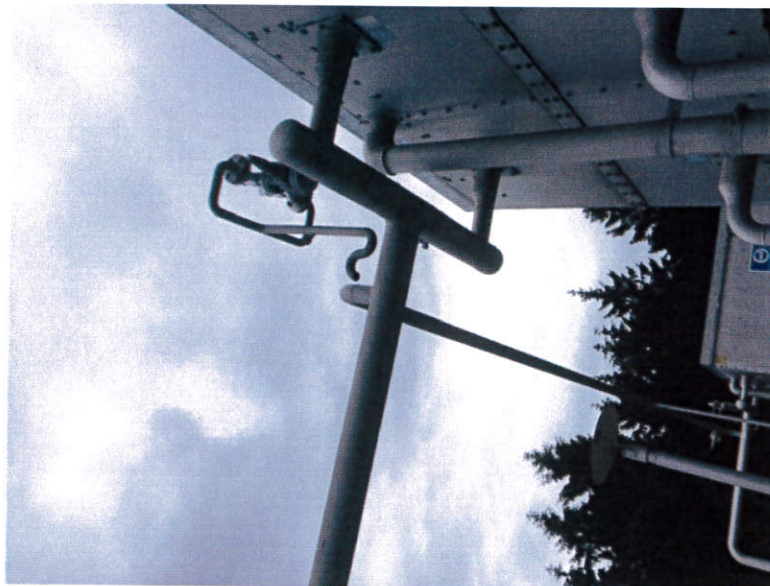
Inspectiepunt 34

De afblaasleidingen van de veerveiligheden van de condensors zijn op dit moment naar beneden gemonteerd. Als er in deze situatie wordt afgeblazen dan zal er een ammoniak besmetting plaats vinden ter plaatse van de condensors wat een extra risico met zich mee brengt. Het afblazen van de veerveiligheid mag geen onnodige risico's met zich meebrengen. Omdat ammoniak lichter is dan lucht zal er geen besmetting plaats vinden bij het verticaal naar boven afblazen. Tevens kan dan in de ammoniak afblaasleiding een kijkglas gemonteerd worden. Hierdoor kan vastgesteld worden of de veerveiligheid is aangesproken en de zitting van de veerveiligheid wordt beschermt tegen corrosie. Hiermee wordt tegelijkertijd voldaan aan de EN-378.

Afblaasleiding condensor naar boven uit laten blazen

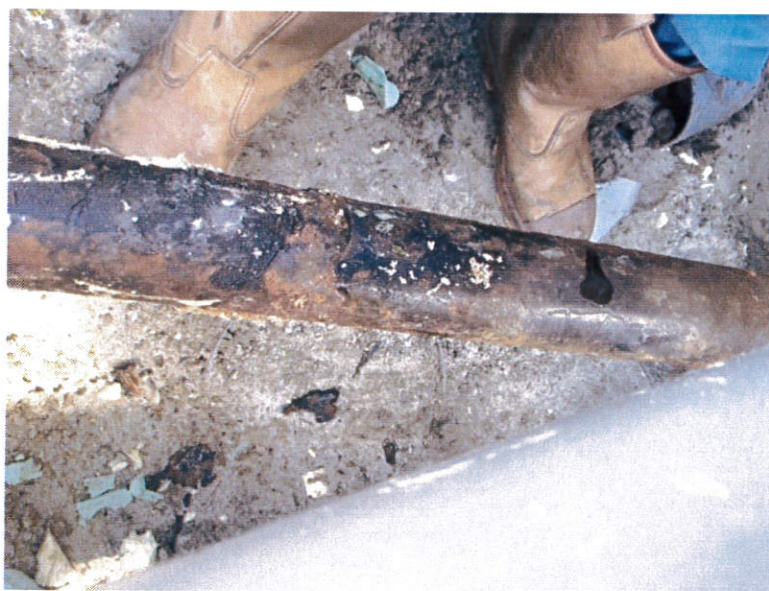
Inspectiepunt 35 Vloeistofleiding ten behoeve van oefen/hockeybaan.

Beginnende putcorrosie <1,0mm geen coating aanwezig wd 3,2 mm behandelen

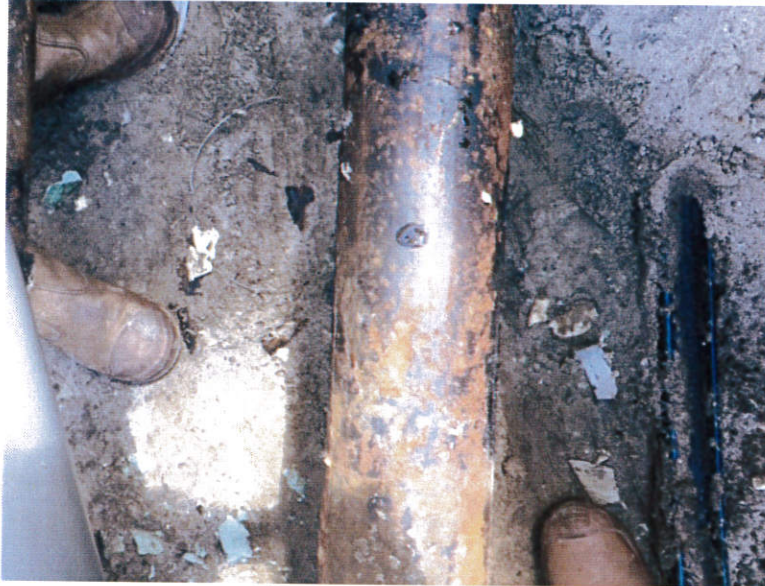
Inspectiepunt 36 Zuigleiding (oefen hockeybaan)

Beginnende putcorrosie <1,0mm, geen coating aanwezig, wd 3,2 mm behandelen

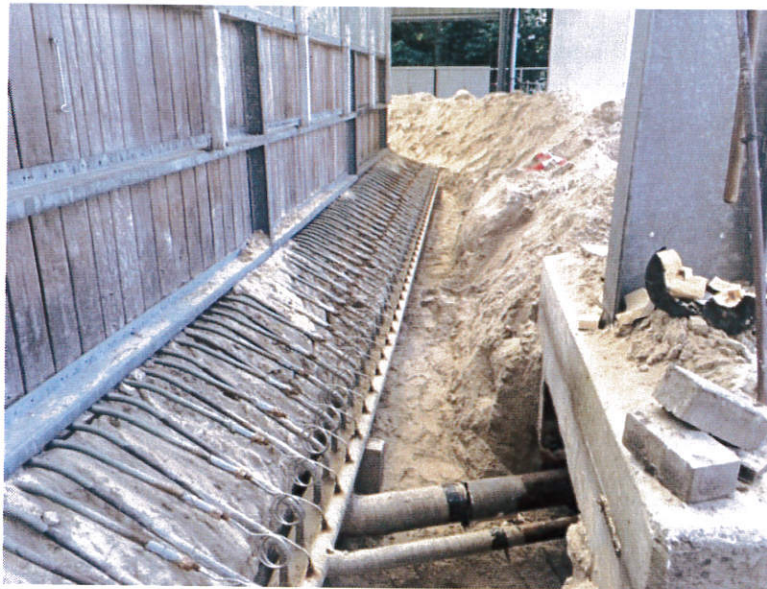
Inspectiepunt 37 Vloeistof- en zuighader (oefen hockeybaan)

Inspuiting lichte putcorrosie behandelen volgens afspraak

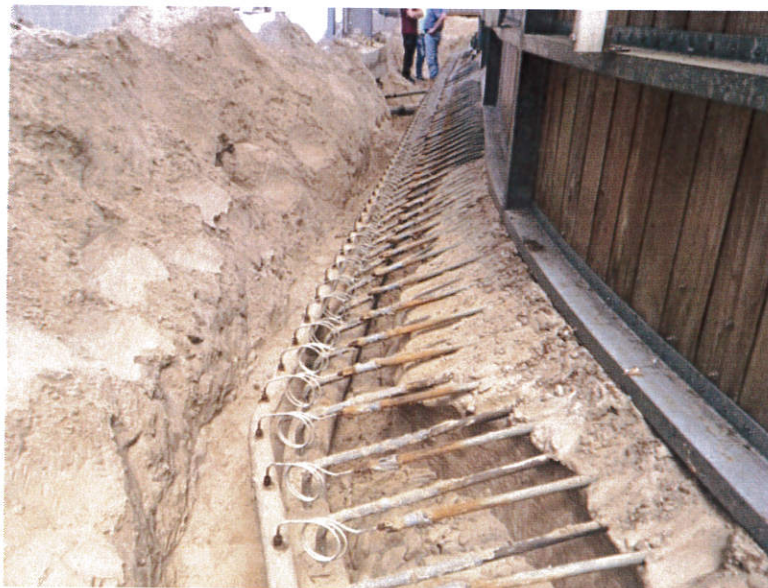
Inspectiepunt 38-2 Vloeistof- en zuighader (oefen hockeybaan)  
als 37
