Rapportage Asbestinventarisatie TYPE A conform SC-540
Volkeraksluizen
Hellegatsweg 2C te Willemstad

Projectnummer : WE-64206
Opdrachtgever : Rijkswaterstaat WNZ District Zuid

Versie : 1.0, d.d. 1 juni 2016
Vervaldatum : 1 juni 2019

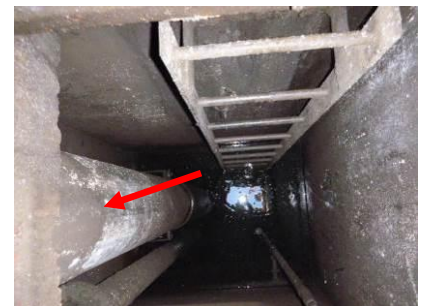
toepassing 1: buis		toepassing ID (EVA): 71140	
locatie		inschatting van de waargenomen hoeveelheid	
peilput, begane grond		14 stuks	
bevestigingsmethode	:	gestort	
binding	:	hechtgebonden	
conditie	:	onbeschadigd	
bereikbaarheid	:	slecht	
verwijderingsmethodiek	:	containment	
risicoklasse	:	2	
opmerking sanering	:	geen	
monsternummer	certificaatnummer	analyse methode	analyse resultaat
MM1	79784	conform analyse laboratorium (PLM)	chrysotiel, 10-15%

Het betreft peilmeetbuizen in verschillende peilmeetputten verspreid over het complex. De lengte van de buizen is niet bekend, boven de vloer is ca. 1 m¹ zichtbaar, onder de vloer staat de buis onder water.

foto: buis

Geen direct risico, toepassing verwijderen voorafgaand aan renovatie of sloop.

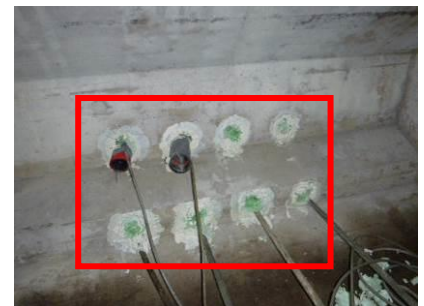
toepassing 5: doorvoer		toepassing ID (EVA): 71199	
locatie		inschatting van de waargenomen hoeveelheid	
kabelgang, t.p.v. hoofden B, C, E en F, kelder		32 stuks	
bevestigingsmethode	:	gestort	
binding	:	hechtgebonden	
conditie	:	onbeschadigd	
bereikbaarheid	:	slecht	
verwijderingsmethodiek	:	containment	
risicoklasse	:	2	
opmerking sanering	:	geen	
monsternummer	certificaatnummer	analyse methode	analyse resultaat
MM7	79784	conform analyse laboratorium (PLM)	crocidoliet, 2-5% chrysotiel, 10-15%

foto: doorvoer

Geen direct risico, toepassing verwijderen voorafgaand aan renovatie of sloop.

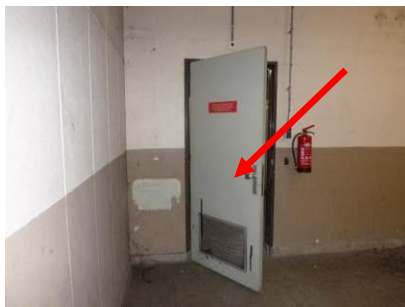
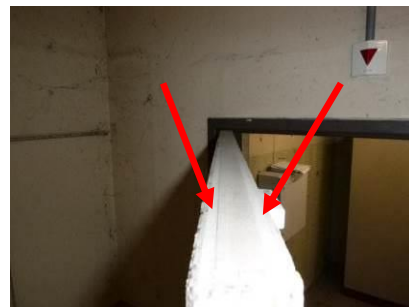
toepassing 7: branddeur		toepassing ID (EVA): 71203	
locatie		inschatting van de waargenomen hoeveelheid	
technische ruimte compressorgebouw E, kelder		1 stuks (2m ²)	
bevestigingsmethode	:	gehangen	
binding	:	hechtgebonden	
conditie	:	onbeschadigd	
bereikbaarheid	:	goed	
verwijderingsmethodiek	:	direct verpakken	
risicoklasse	:	1	
opmerking sanering	:	geen	
monsternummer	certificaatnummer	analyse methode	analyse resultaat
MM9	79784	conform analyse laboratorium (PLM)	chrysotiel, 15-30%

foto: branddeur

Geen direct risico, toepassing verwijderen voorafgaand aan renovatie of sloop.

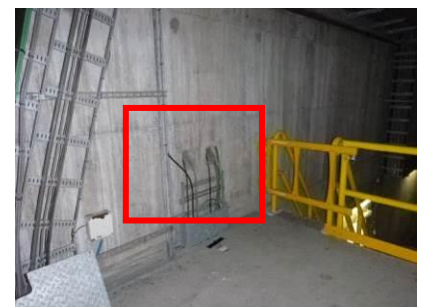
toepassing 8: doorvoer		toepassing ID (EVA): 71205	
locatie		inschatting van de waargenomen hoeveelheid	
machinekamer basculekelder bedieningsgebouw C		7 stuks	
bevestigingsmethode	:	gestort	
binding	:	hechtgebonden	
conditie	:	licht beschadigd	
bereikbaarheid	:	matig	
verwijderingsmethodiek	:	containment	
risicoklasse	:	2	
opmerking sanering	:	geen	
monsternummer	certificaatnummer	analyse methode	analyse resultaat
MM10	79784	conform analyse laboratorium (PLM)	chrysotiel, 15-30%
KM17	2016.017765.1	conform analyse laboratorium (PLM)	geen asbest, < 0,1% (geen)
KM18	2016.017765.1	conform analyse laboratorium (PLM)	geen asbest, < 0,1% (geen)

foto: doorvoer

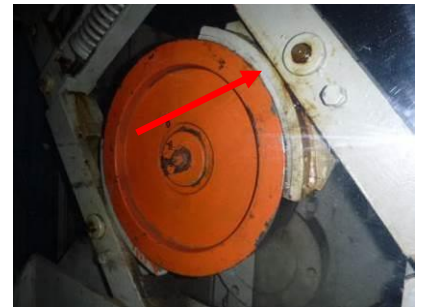
toepassing 9: remschoen		toepassing ID (EVA): 71207	
locatie		inschatting van de waargenomen hoeveelheid	
machinekamer basculekelder		8 stuks	
bevestigingsmethode	:	verwerkt	
binding	:	hechtgebonden	
conditie	:	licht beschadigd	
bereikbaarheid	:	goed	
verwijderingsmethodiek	:	direct verpakken	
risicoklasse	:	1	
opmerking sanering	:	de remschoenen zijn in de motoren verwerkt	
monsternummer	certificaatnummer	analyse methode	analyse resultaat
MM11	79784	conform analyse laboratorium (PLM)	chrysotiel, 30-60%

foto: remschoen

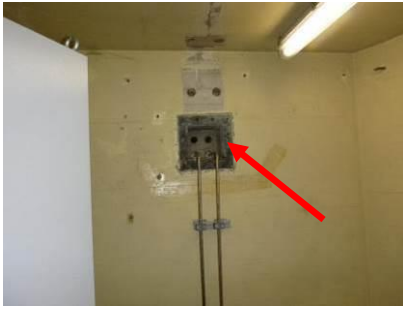
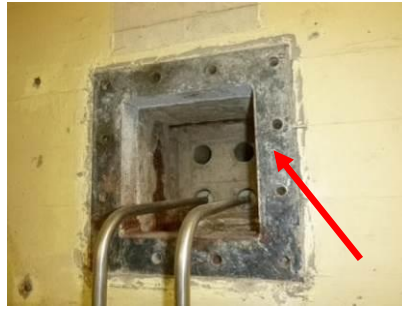
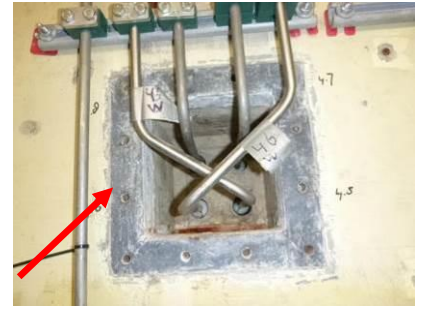
toepassing 10: restanten pakking		toepassing ID (EVA): 116624	
locatie		inschatting van de waargenomen hoeveelheid	
hydroliekruimtes A t/m F (west en oost), kelder		24 m ² (per pakking ca. 1m ¹)	
bevestigingsmethode	:	los	
binding	:	niet hechtgebonden	
conditie	:	zwaar beschadigd	
bereikbaarheid	:	goed	
verwijderingsmethodiek	:	containment	
risicoklasse	:	2	
opmerking sanering	:	De ruimtes zijn te betreden door een luik ter hoogte van het maaiveld.	
monsternummer	certificaatnummer	analyse methode	analyse resultaat
MM1	127515	conform analyse laboratorium (PLM)	chrysotiel, 30-60%
KM1	2016.017765.1	conform analyse laboratorium (PLM)	geen asbest, < 0,1% (geen)
KM2	2016.017765.1	conform analyse laboratorium (PLM)	chrysotiel, aangetroffen
KM5	2016.017765.1	conform analyse laboratorium (PLM)	geen asbest, < 0,1% (geen)
KM6	2016.017765.1	conform analyse laboratorium (PLM)	geen asbest, < 0,1% (geen)

foto: pakking

Verhoogd risico, eventuele besmetting inkaderen en zo spoedig mogelijk saneren.

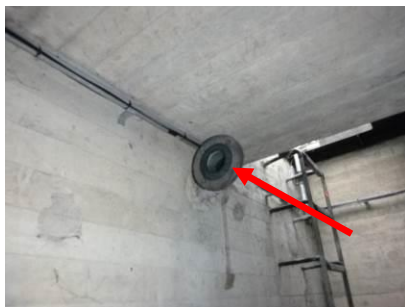
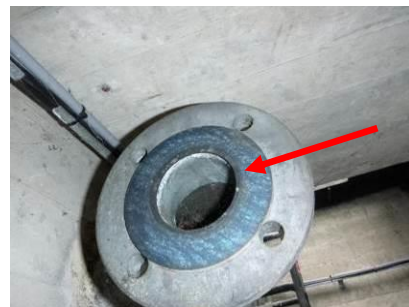
toepassing 12: pakking		toepassing ID (EVA): 359151	
locatie		inschatting van de waargenomen hoeveelheid	
druk-/perskelder B (west, vloedzijde), kelder		1 stuks	
bevestigingsmethode	:	gehangen	
binding	:	niet hechtgebonden	
conditie	:	licht beschadigd	
bereikbaarheid	:	goed	
verwijderingsmethodiek	:	containment	
risicoklasse	:	2	
opmerking sanering	:	geen	
monsternummer	certificaatnummer	analyse methode	analyse resultaat
MM2	2016.017758.1	conform analyse laboratorium (PLM)	chrysotiel, 30-60%

foto: pakking

Geen direct risico, toepassing verwijderen voorafgaand aan revisie.

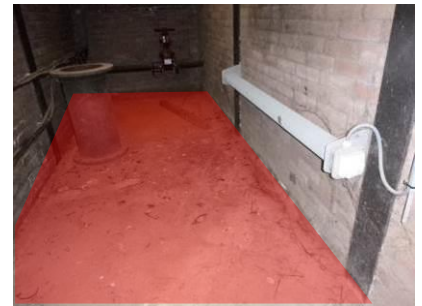
toepassing 13: (restanten) pakking		toepassing ID (EVA): 359152	
locatie		inschatting van de waargenomen hoeveelheid	
kleppenkamer brandblusleiding en hydrauliekruimte A west en D oost, kamer		12 m ² + 10 stuks	
bevestigingsmethode	:	restanten los, pakkingen geklemd	
binding	:	niet hechtgebonden	
conditie	:	zwaar beschadigd	
bereikbaarheid	:	slecht	
verwijderingsmethodiek	:	containment	
risicoklasse	:	2	
opmerking sanering	:	geen	
monsternummer	certificaatnummer	analyse methode	analyse resultaat
MM3	2016.017758.1	conform analyse laboratorium (PLM)	chrysotiel, 30-60%

foto: pakking

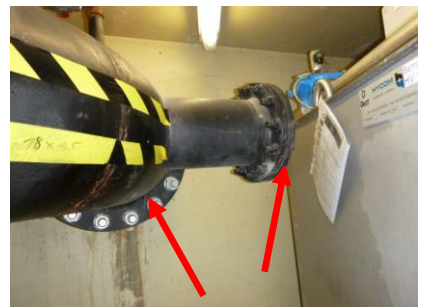
foto: pakking, hydrauliekruimte D oost

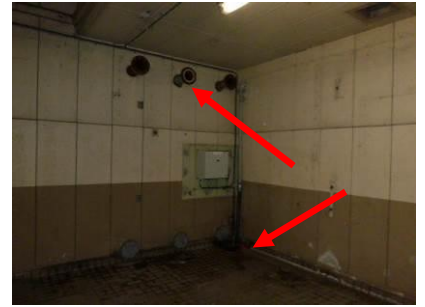
toepassing 17: (restanten) pakking		toepassing ID (EVA): 359184	
locatie		inschatting van de waargenomen hoeveelheid	
technische ruimte compressorgebouw E, kelder		4 stuks tussen flenzen, 1 stuk op een flens, 4 restanten op flenzen en 4 m ² restanten	
bevestigingsmethode	:	geklemd tussen flenzen	
binding	:	niet hechtgebonden	
conditie	:	zwaar beschadigd	
bereikbaarheid	:	matig	
verwijderingsmethodiek	:	containment	
risicoklasse	:	2	
opmerking sanering	:	de wanden zijn van heraklieth	
monsternummer	certificaatnummer	analyse methode	analyse resultaat
MM7	2016.018231.1	conform analyse laboratorium (PLM)	chrysotiel, 30-60%
KM19	2016.018307.1	conform analyse laboratorium (PLM)	chrysotiel, aangetroffen
KM20	2016.018307.1	conform analyse laboratorium (PLM)	geen asbest, < 0,1% (geen)
KM21	2016.018307.1	conform analyse laboratorium (PLM)	geen asbest, < 0,1% (geen)
KM22	2016.018307.1	conform analyse laboratorium (PLM)	geen asbest, < 0,1% (geen)

foto: pakking

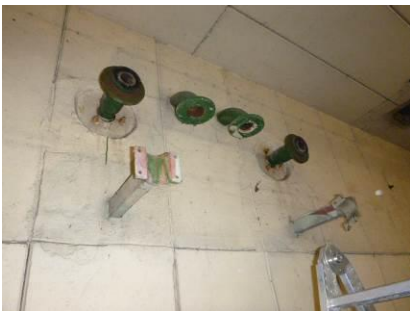
*foto: geen asbesthoudende
flensverbindingen*

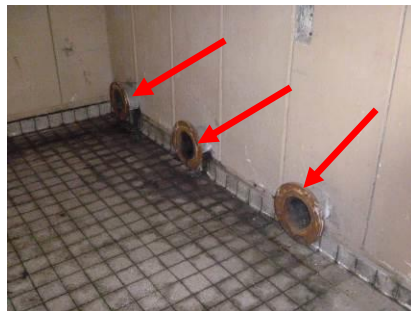
foto: restanten pakking op flenzen

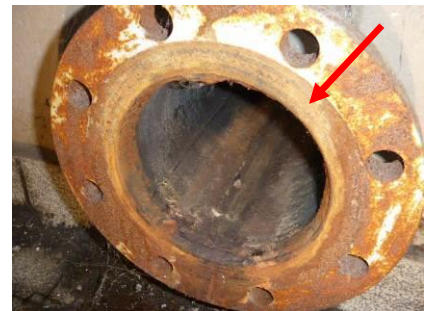
foto: restanten pakking

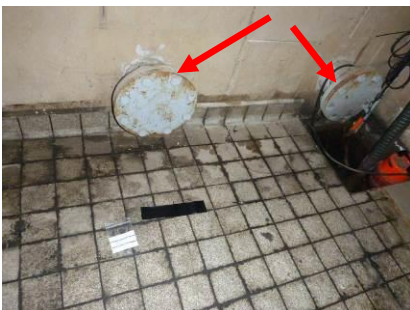
foto: geklemde pakkingen

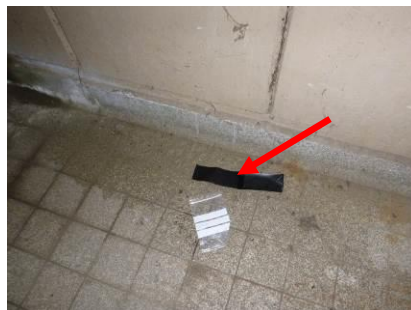
foto: kleefmonster 19

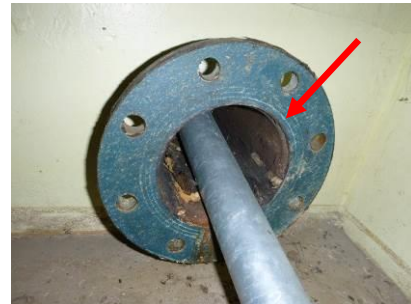
toepassing 18: pakking		toepassing ID (EVA): 359188	
locatie		inschatting van de waargenomen hoeveelheid	
hydrauliekruimte G oost, kelder		1 stuks	
bevestigingsmethode	:	gehangen	
binding	:	niet hechtgebonden	
conditie	:	licht beschadigd	
bereikbaarheid	:	goed	
verwijderingsmethodiek	:	containment	
risicoklasse	:	2	
opmerking sanering	:	geen	
monsternummer	certificaatnummer	analyse methode	analyse resultaat
MM8	2016.018231.1	conform analyse laboratorium (PLM)	chrysotiel, 30-60%

foto: pakking

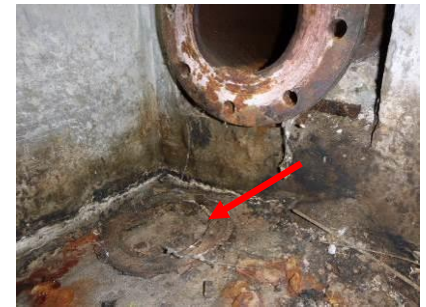
toepassing 19: pakking		toepassing ID (EVA): 359189	
locatie		inschatting van de waargenomen hoeveelheid	
kruipruimte compressorgebouw P		2 stuks	
bevestigingsmethode	:	los	
binding	:	niet hechtgebonden	
conditie	:	licht beschadigd	
bereikbaarheid	:	goed	
verwijderingsmethodiek	:	direct verpakken	
risicoklasse	:	1	
opmerking sanering	:	geen	
monsternummer	certificaatnummer	analyse methode	analyse resultaat
MM9	2016.019023.1	conform analyse laboratorium (PLM)	chrysotiel, 30-60%

foto: pakking

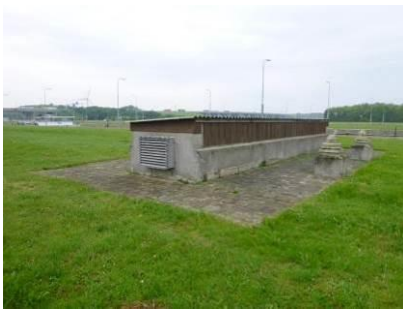
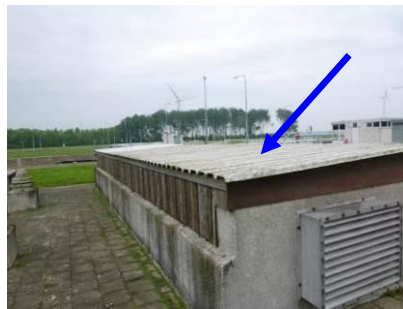
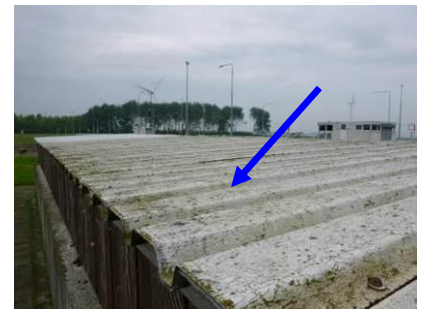
toepassing 6: dakbedekking		toepassing ID (EVA): 71202	
locatie		inschatting van de waargenomen hoeveelheid	
dak compressorgebouw E		20 m ²	
monsternummer	certificaatnummer	analyse methode	analyse resultaat
MM8	79784	conform analyse laboratorium (PLM)	geen asbest, < 0,1% (geen)

Het betreft Robertson beplating op het dak van de ontluchting van compressorgebouw E.

foto: dakbedekking

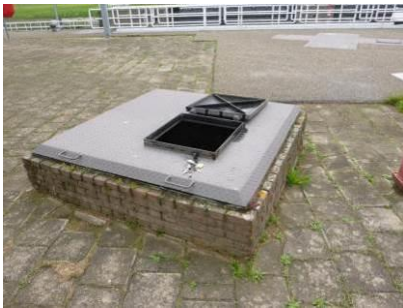
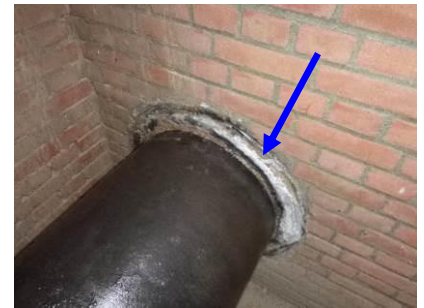
toepassing 14: afdichting		toepassing ID (EVA): 359174	
locatie		inschatting van de waargenomen hoeveelheid	
meetput brandblusleiding, kelder		2 stuks á 1 m (tot. 2 m)	
monsternummer	certificaatnummer	analyse methode	analyse resultaat
MM4	2016.017758.1	conform analyse laboratorium (PLM)	geen asbest, < 0,1% (geen)

De toepassing betreft kit rond de doorvoeren van de brandblusleiding.

foto: afdichting

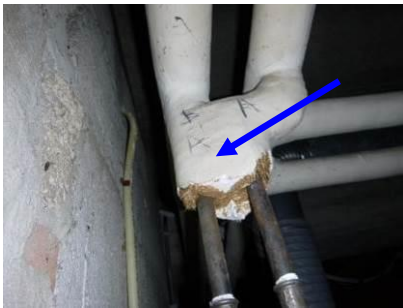
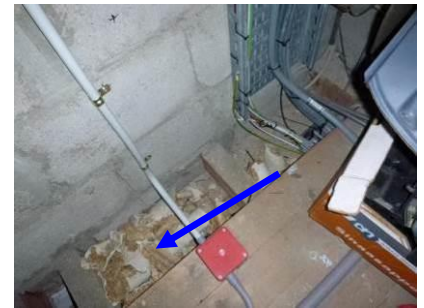
toepassing 15: leidingisolatie		toepassing ID (EVA): 359180	
locatie		inschatting van de waargenomen hoeveelheid	
zolder gebouw D		100 m	
monsternummer	certificaatnummer	analyse methode	analyse resultaat
MM5	2016.017758.1	conform analyse laboratorium (PLM)	geen asbest, < 0,1% (geen)

De toepassing betreft leidingisolatie op de cv-leidingen. De leidingisolatie is op diverse plaatsen zwaar beschadigd.

foto: leidingisolatie

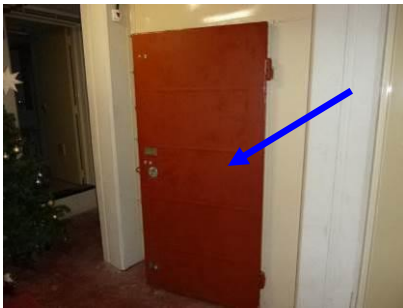
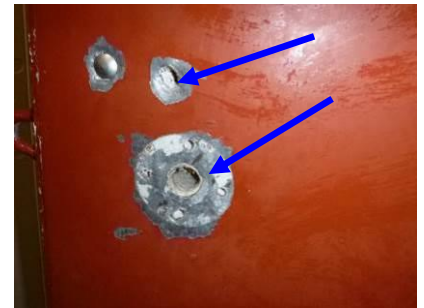
toepassing 16: branddeur		toepassing ID (EVA): 359183	
locatie		inschatting van de waargenomen hoeveelheid	
gang, gebouw D, kelder		1 stuks	
monsternummer	certificaatnummer	analyse methode	analyse resultaat
MM6	2016.017758.1	conform analyse laboratorium (PLM)	geen asbest, < 0,1% (geen)

De toepassing betreft een beschadigde branddeur.

foto: branddeur
