BASSIN GEMAAL GROENE WETERING
Onderzoek toestand betonconstructie

eindrapport SGS INTRON B.V.

A945220/R20120260

6 juni 2012

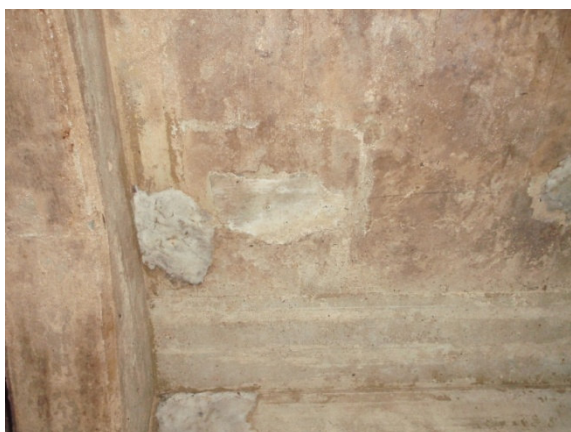
In het bassin zijn diverse reparaties zichtbaar. Deze zien er goed uit, het oppervlak is nauwelijks aangetast..

Foto 8: Reparatie in plafond

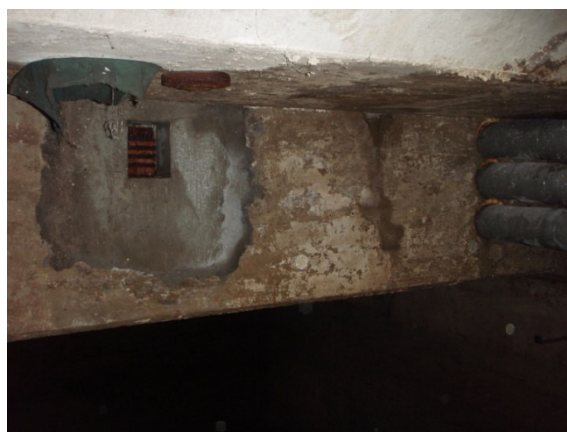
Foto 9: Reparatie in plafondbalk

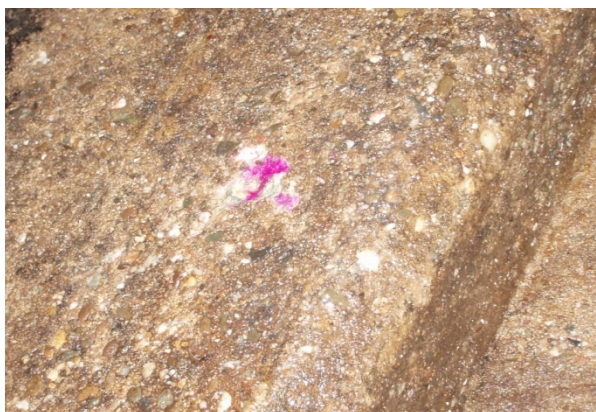
Op diverse plekken is de zuurgraad van het beton bepaald. Het omslagpunt (pH 9,5) ligt op een diepte van ongeveer 2 -3 mm. Dit houdt in dat het beton niet dieper door zuur is aangetast.

Foto 10: Paarsverkleuring na bespuiten met fenoftaleïne
