## **Bijlage 1**

### Geografische ligging kunstwerken

## **Bijlage 2**

### Inspectiefoto's

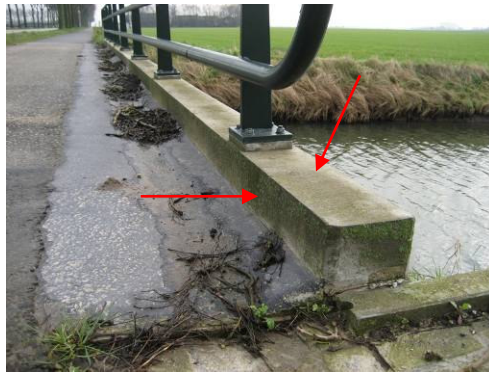
Afb. 1

Brug Nieuwvliet

De beide brugranden zijn niet voorzien van een beschermende conservering (zie rode pijlen).

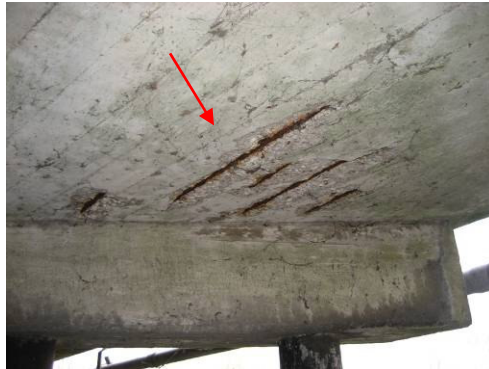
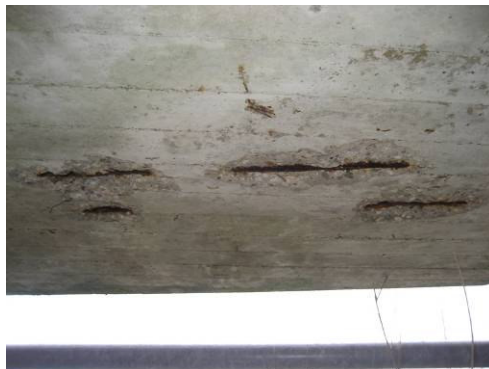
Afb. 2

Brug Nieuwvliet

In de onderzijde van het dek, bij de meest oostelijke overspanning, ligt op meerdere plaatsen wapening bloot.

Op beide foto's (Afb. 2 en Afb. 3):  
Meest oostelijke overspanning.

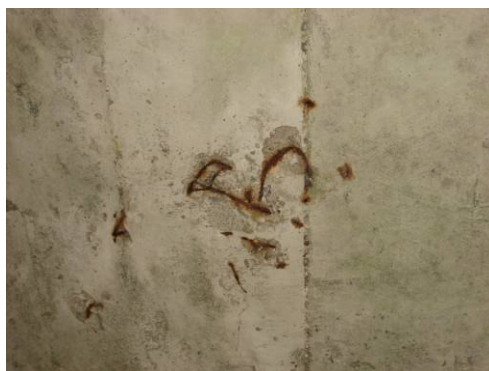
Afb. 4

Brug Nieuwvliet

In de onderzijde van het dek bevinden zich op meerdere plaatsen binddraadjes.

Meest oostelijke overspanning.

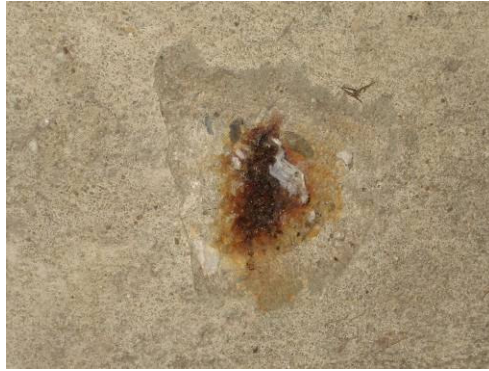
Afb. 5

Brug Nieuwvliet

*In het oostelijke landhoofd ligt op twee plaatsen wapening bloot.*

*Een van de twee plaatsen met blootliggende wapening.*

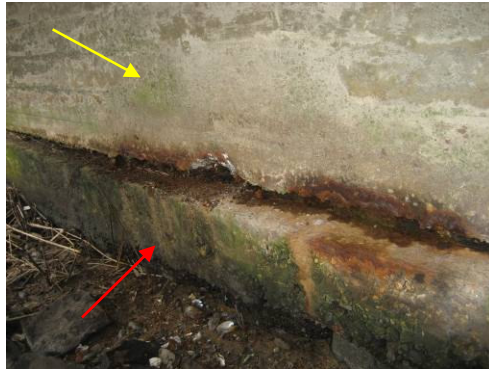
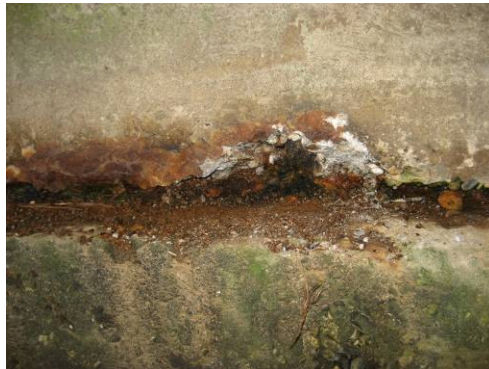
Afb. 6

Brug Nieuwvliet

*Aan de onderzijde van het frontvlak van het oostelijke landhoofd bevinden zich 'natte' corrosieproducten. De verbrede voet is de onderzijde van het landhoofd (zie rode pijl), het erboven gelegen deel is het frontvlak van het landhoofd (rode pijl).*

*Op beide foto's (Afb. 6 en Afb. 7):  
Oostelijk landhoofd.*

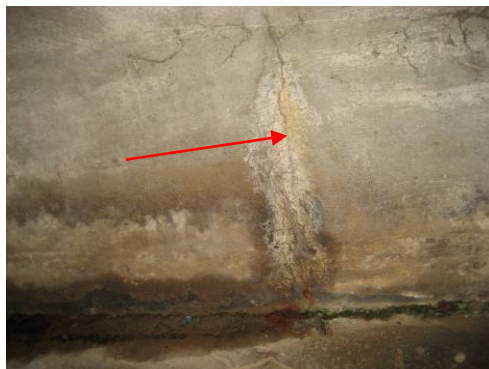
Afb. 8

Brug Nieuwvliet

*Ongeveer in het midden van het oostelijke landhoofd bevindt zich één verticale scheur.*

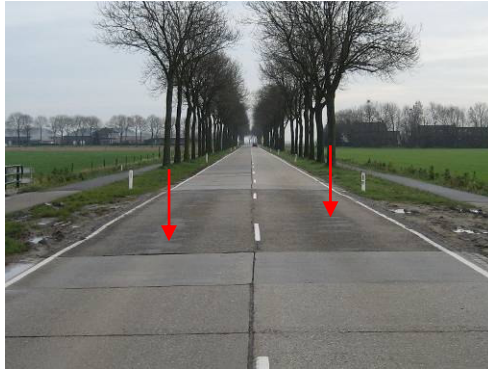
Afb. 9

Brug Nieuwvliet

*De rijvloer bevat verspreid over het gehele oppervlak kale delen.*

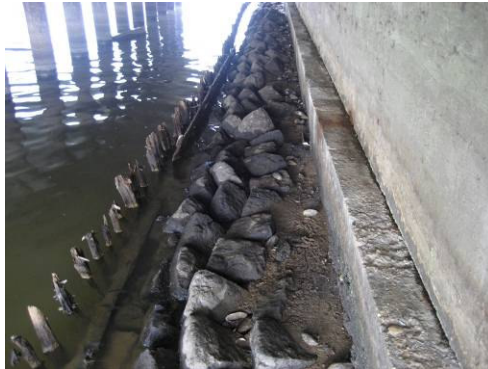
Afb. 10

Brug Nieuwvliet

*De beide taludbekledingen zijn over nagenoeg de gehele breedte verzakt, onderspoelt of is lokaal verdwenen. Het houtwerk van de teenconstructies (perkoenen en steunplanken) is over het algemeen (deels) verrot of is zacht.*

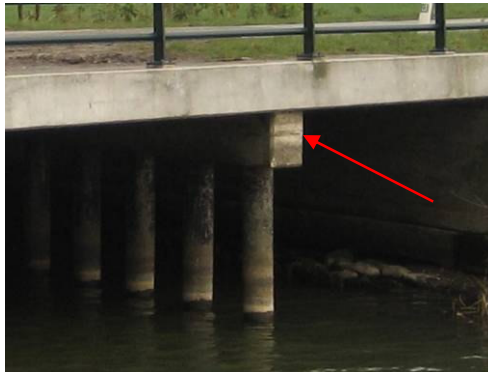
Afb. 11

Brug Nieuwvliet

*De kesp van het westelijke tussensteunpunt bevat aan het westelijke uiteinde een openstaande naad.*

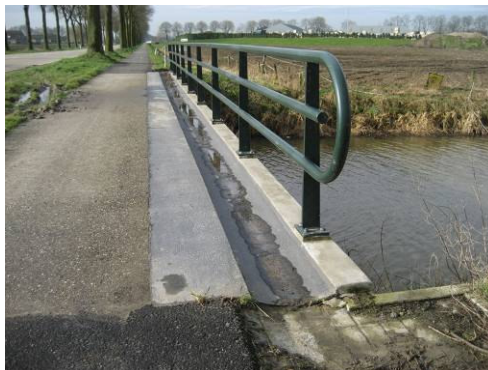
Afb. 12

Brug Hoefgraaf

*De beide brugranden zijn niet voorzien van een beschermende conservering.*

*Op foto:  
Een van beide brugranden.*

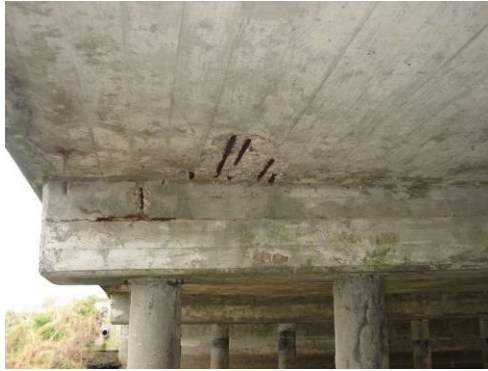
Afb. 13

Brug Hoefgraaf

*In de onderzijde van het dek, bij de meest westelijke overspanning, ligt op meerdere plaatsen lokaal wapening bloot en welke licht tot lokaal matig is gecorrodeerd.*

*Op beide foto's (Afb. 13 en Afb. 14):  
Westelijke overspanning.*

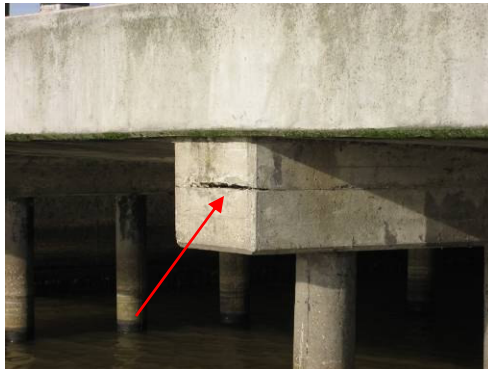
Afb. 15

Brug Hoefgraaf

*De kessen van beide tussensteunpunten bevatten aan alle uiteinden openstaande naden.*

*Op foto:  
Een van de uiteinden van het westelijke tussensteunpunt.*

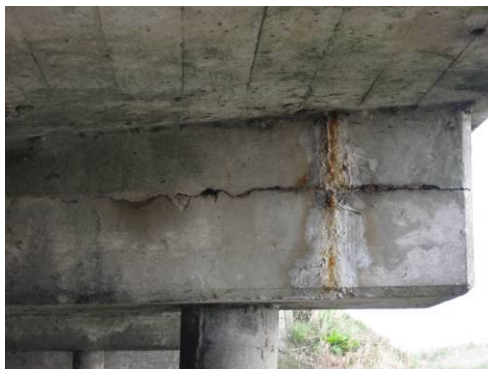
Afb. 16

Brug Hoefgraaf

*Een van de uiteinden van het westelijke tussensteunpunt bevat op één plaats kalkafzetting.*

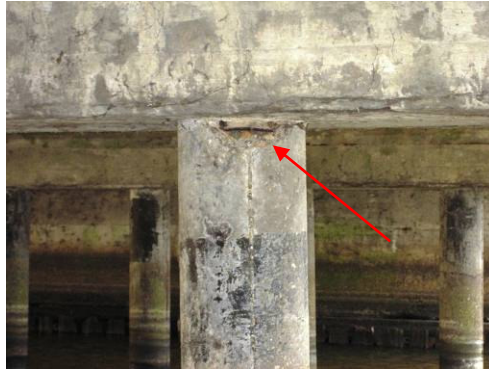
Afb. 17

Brug Hoefgraaf

Eén van de palen van het oostelijke tussensteunpunt bevat op één plaats, ter hoogte van de aansluiting met de kesp, blootliggende wapening (zie rode pijl).

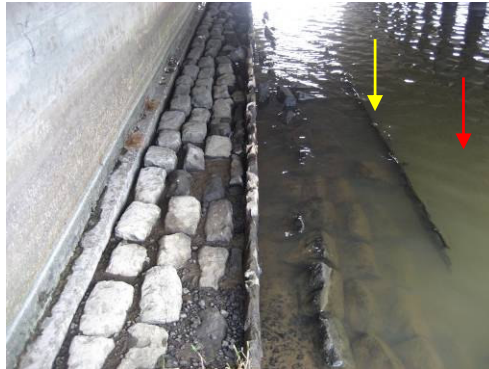
Afb. 18

Brug Hoefgraaf

De beide taludbekledingen zijn over nagenoeg de gehele breedte verzakt, onderspoelt of is lokaal verdwenen. Het houtwerk van de teenconstructies (zie rode pijl; geheel onder water) en dat van de insteek (zie gele pijl) is over het algemeen (deels) verrot of is zacht.

Op foto:  
Noordelijk landhoofd.

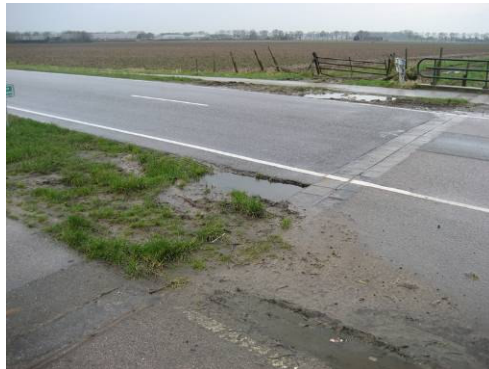
Afb. 19

Brug Hertogswetering (zuid van Het Wild)

Rond de zuidzijde van de brug is het dek c.q. zijn de rijvlakken vervuild met modder

Op foto:  
Oostelijke groenstrook bij zuidelijke aanzet.

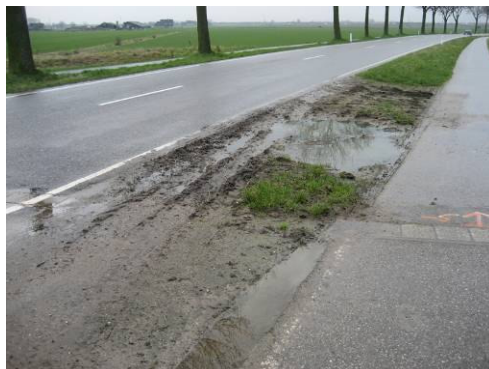
Afb. 20

Brug Hertogswetering (zuid van Het Wild)

Rond de in-/uitrit van en naar het boerenervf zuidwest van de brug, is de groenstrook zeer modderig en bevat rijsporen.

Op foto:  
Westelijke groenstrook bij zuidelijke aanzet.

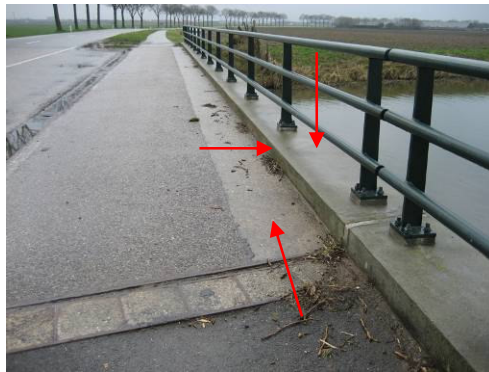
Afb. 21

Brug Hertogswetering (zuid van Het Wild)

De beide brugranden zijn niet voorzien van een beschermende conservering (zie rode pijlen).

Op foto:  
Zuidelijke brugrand.

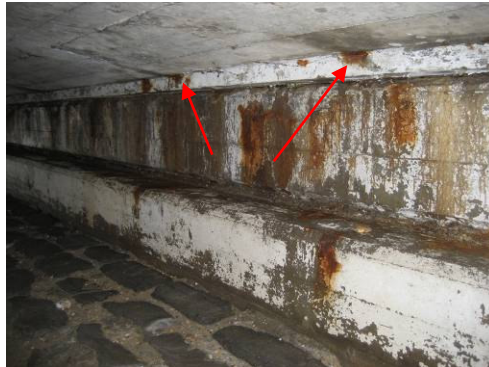
Afb. 22

Brug Hertogswetering (zuid van Het Wild)

Daar waar het dek is opgelegd op het noordelijke landhoofd, bevinden zich in de onderzijde van het dek en evenwijdig aan het frontvlak van het landhoofd, op meerdere plaatsen en verspreid over de gehele breedte, natte rode corrosieproducten (zie rode pijlen).

Op foto:  
Noordelijk landhoofd.

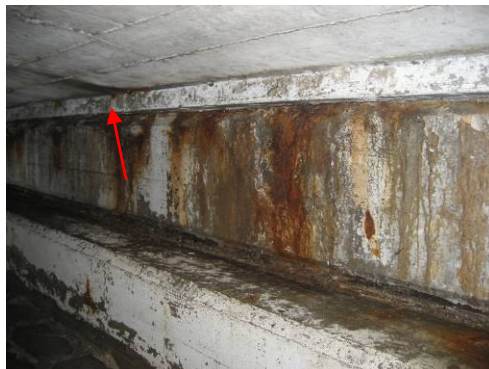
Afb. 23

Brug Hertogswetering (zuid van Het Wild)

Daar waar het dek is opgelegd op het zuidelijke landhoofd, bevinden zich in de onderzijde van het dek en evenwijdig aan het frontvlak van het landhoofd, op meerdere plaatsen en verspreid over de gehele breedte, natte rode corrosieproducten (zie oa. rode pijl).

Op foto:  
Zuidelijk landhoofd.

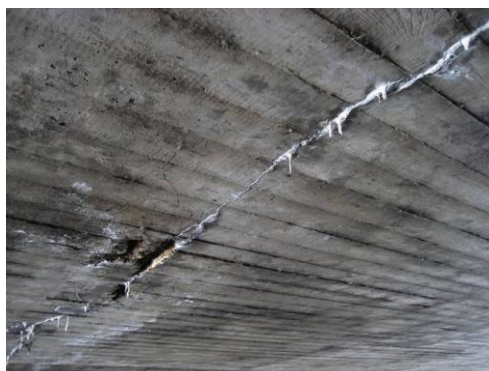
Afb. 24

Brug Hertogswetering (zuid van Het Wild)

Ter hoogte van de noordelijke overspanning bevindt in de onderzijde van het dek en evenwijdig aan de langsas van de brug, één scheur.

Op foto:  
Noordelijke overspanning.

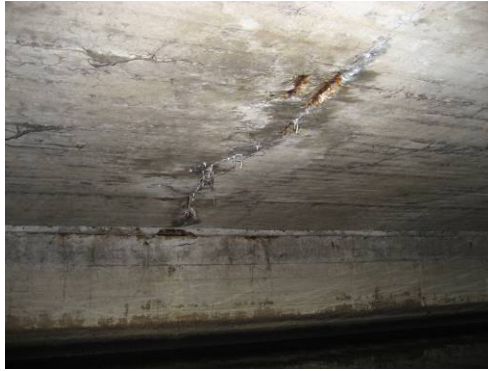
Afb. 25

Brug Hertogswetering (zuid van Het Wild)

Bij zuidelijke overspanning is eveneens dezelfde scheur aangetroffen, welke is getoond bij Afb. 24.

Op foto:  
Zuidelijke overspanning.

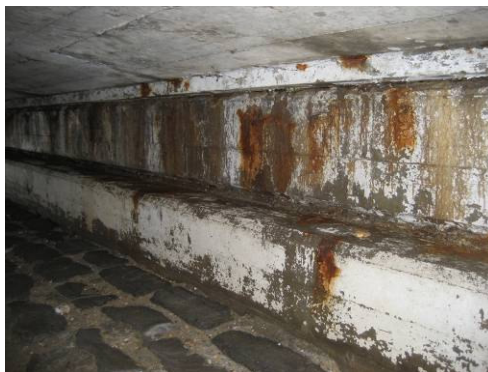
Afb. 28

Brug Hertogswetering (zuid van Het Wild)

Verspreid over de gehele breedte van het noordelijke landhoofd, bevinden zich op meerdere plaatsen natte rode corrosieproducten tegen het frontvlak.

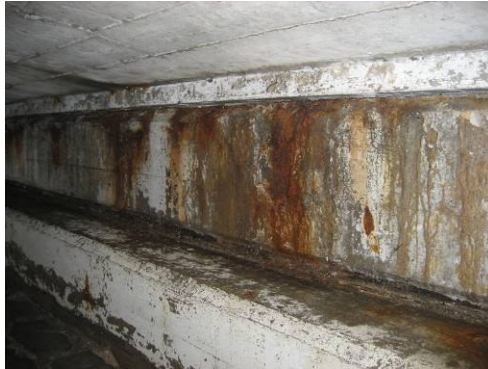
Afb. 29

Brug Hertogswetering (zuid van Het Wild)

Verspreid over de gehele breedte van het zuidelijke landhoofd, bevinden zich op meerdere plaatsen natte rode corrosieproducten tegen het frontvlak.

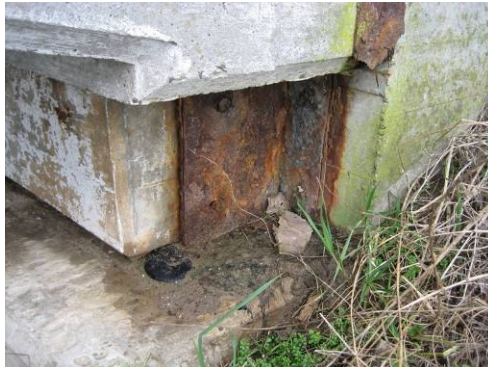
Afb. 30

Brug Hertogswetering (zuid van Het Wild)

Tegen elke zijkant van elk landhoofd, bevindt zich één ongelijkbenig hoekstaal. Elk hoekstaal is matig tot ernstig gecorrodeerd.

Oostzijde noordelijk landhoofd.

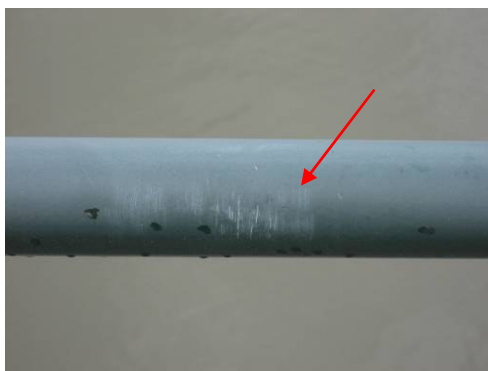
Afb. 32

Brug Hertogswetering (zuid van Het Wild)

De conservering van de beide leuningen is zeer lokaal in lichte mate beschadigd. De beschadigingen bestaan voornamelijk uit krasjes (zie rode pijl).

Westelijke leuning.

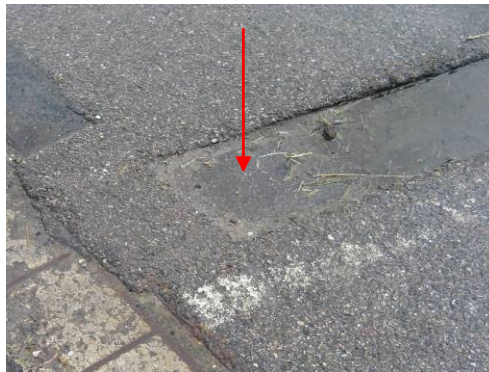
Afb. 33

Brug Hertogswetering (zuid van Het Wild)

De hemelwaterafvoergoten welke zijn opgenomen in de stroken langs de hoofdrijbaan, bevatten verspreid over de gehele lengte diverse materiaalophopingen, waardoor afvloeiing van hemelwater bemoeilijkt wordt (zie rode pijl).

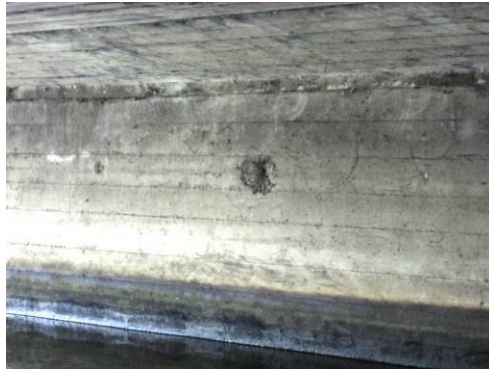
Afb. 34

Brug Hertogswetering (zuid van Het Wild)

In de verticale vlakken van het zuidelijke tussensteunpunt is beton afgebrokkeld. Het betreffen diverse plaatsen rondom centerpengaten.

Op foto:  
Zuidelijk tussensteunpunt.

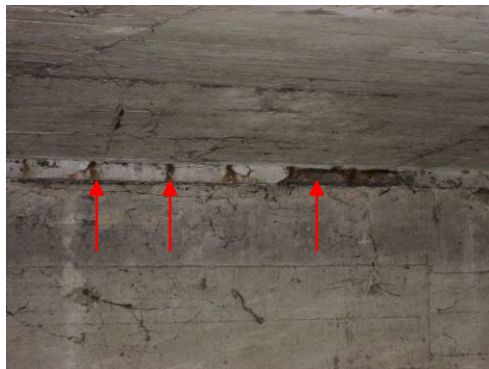
Afb. 35

Brug Hertogswetering (zuid van Het Wild)

Verspreid over een bepaalde lengte, in de bovenzijde van het noordelijke tussensteunpunt, ligt op meerdere plaatsen wapening bloot (zie rode pijlen).

Op foto:  
Noordelijk tussensteunpunt.

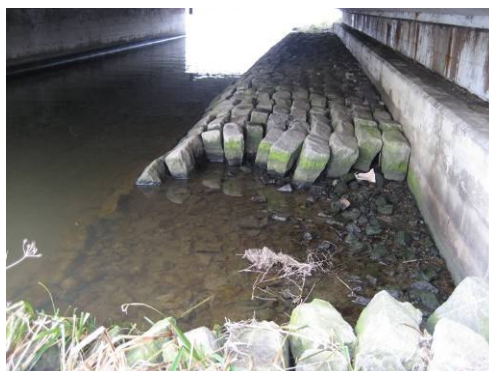
Afb. 36

Brug Hertogswetering (zuid van Het Wild)

Op enkele plaatsen ontbreekt taludbekleding.

Op foto:  
Noordelijke taludbekleding.

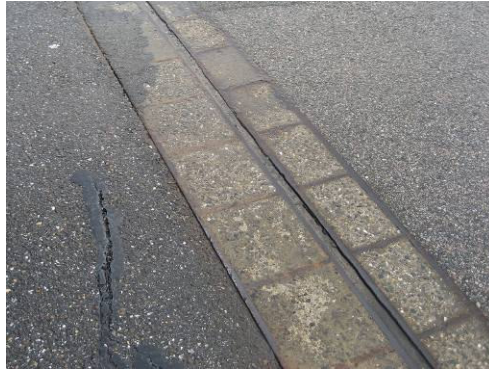
Afb. 37

Brug Hertogswetering (zuid van Het Wild)

Beide voegovergangsijzers zijn grotendeels licht tot lokaal matig gecorrodeerd.

Een van beide voegovergangsijzers...

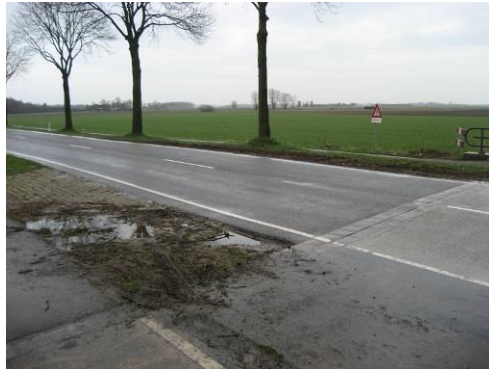
Afb. 38

Brug Rode Wetering

Rond de noordzijde van de brug is het dek c.q. zijn de rijvlakken vervuild met modder

Westelijke groenstrook bij noordelijke aanzet.

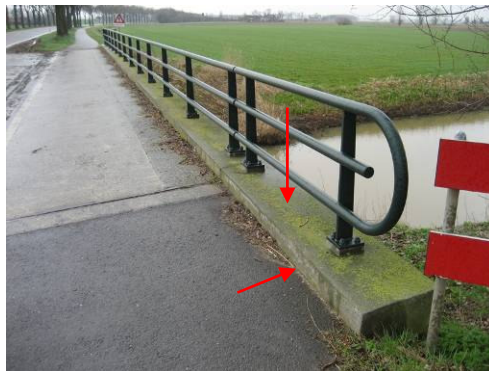
Afb. 39

Brug Rode Wetering

De beide brugranden zijn niet voorzien van een beschermende conservering (zie rode pijlen).

Eén van beide brugranden...

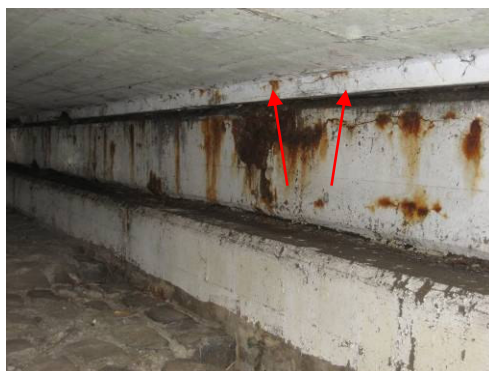
Afb. 40

Brug Rode Wetering

Daar waar het dek is opgelegd op het noordelijke landhoofd, bevinden zich in de onderzijde van het dek en evenwijdig aan het frontvlak van het landhoofd, op meerdere plaatsen en verspreid over de gehele breedte, natte rode corrosieproducten (zie rode pijlen).

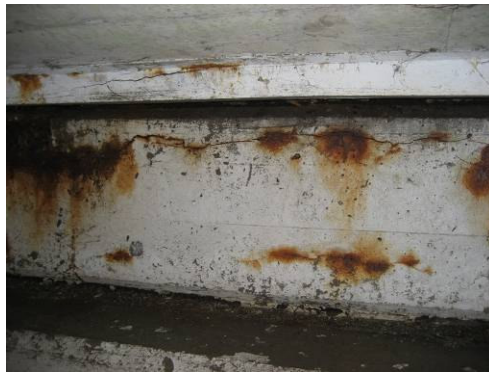
Afb. 41

Brug Rode Wetering

Daar waar het dek is opgelegd op het zuidelijke landhoofd, bevinden zich in de onderzijde van het dek en evenwijdig aan het frontvlak van het landhoofd, op meerdere plaatsen en verspreid over de gehele breedte, natte rode corrosieproducten.

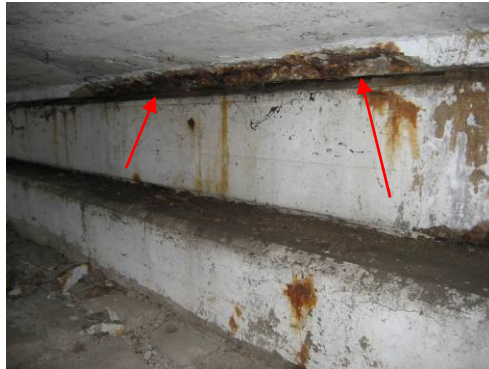
Brug Rode Wetering

In navolging op Afb. 42 zijn hier tevens twee plaatsen aangetroffen met blootliggende wapening (zie rode pijlen)...

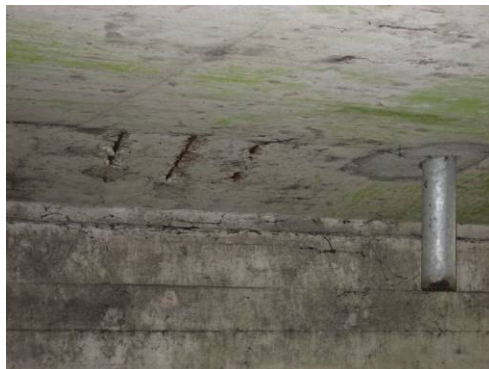
Afb. 43

Brug Rode Wetering

Ter hoogte van de zuidelijke overspanning ligt op meerdere plaatsen lokaal wapening bloot.

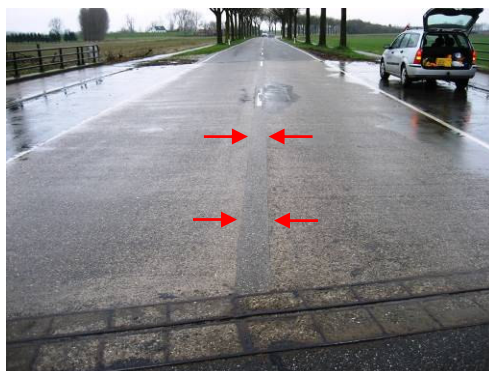
Afb. 44

Brug Rode Wetering

In het midden van de hoofdrijbaan bevindt zich ter lengte van 22,85 meter en met een breedte van 0,22,00 meter, een ingestorte strook beton (tussen rode pijlen).

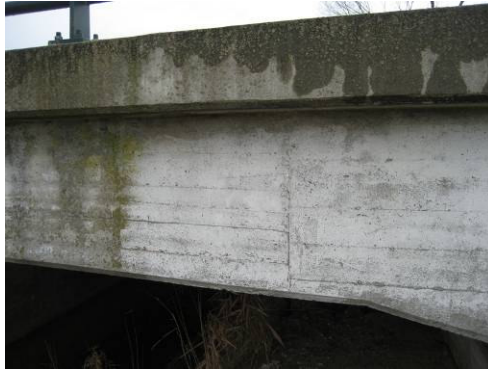
Afb. 45

Brug Rode Wetering

Zowel de zijkanten van het dek als ook de zijkanten van de landhoofden zijn voorzien van een witte coating. Deze coating is op vele plaatsen afgebladderd, zit op meerdere plaatsen deels los of is vervuild.

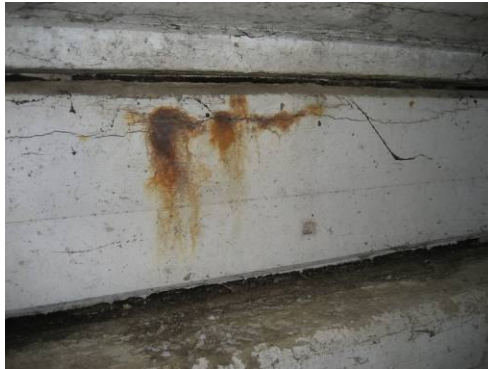
Afb. 46

Brug Rode Wetering

Verspreid over de gehele breedte van het noordelijke landhoofd, bevinden zich op meerdere plaatsen natte rode corrosieproducten tegen het frontvlak.

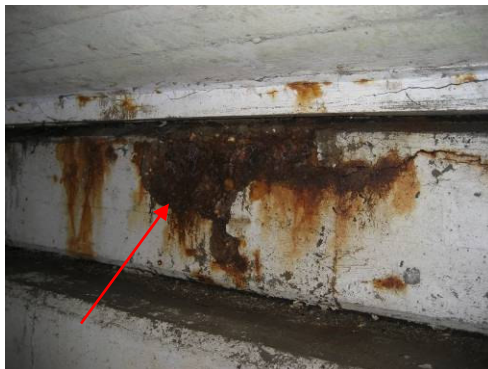
Afb. 47

Brug Rode Wetering

Verspreid over de gehele breedte van het zuidelijke landhoofd, bevinden zich op meerdere plaatsen natte rode corrosieproducten tegen het frontvlak. Voorts bevinden zich in het frontvlak twee plaatsen met blootliggende wapening, waarvan één op de afbeelding hiernaast (zie rode pijl).

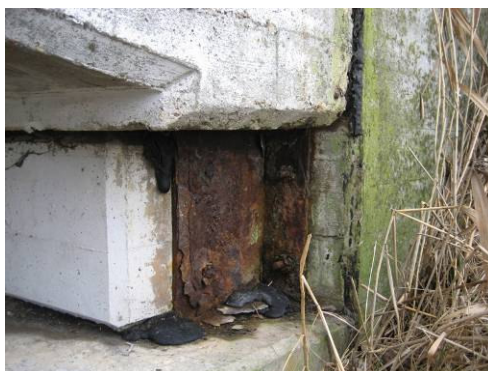
Afb. 48

Brug Rode Wetering

Tegen één zijde van het zuidelijke landhoofd, bevindt zich één ongelijkbenig hoekstaal.

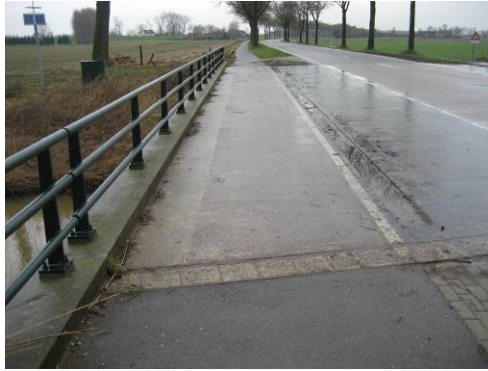
Afb. 49

Brug Rode Wetering

Zowel aan de oost- als aan de westzijde ontbreekt een slijtlaag op de betonnen rijvlakken van de fiets-/bromfietspaden.

Op foto:  
Westelijk fiets-/bromfietspad.

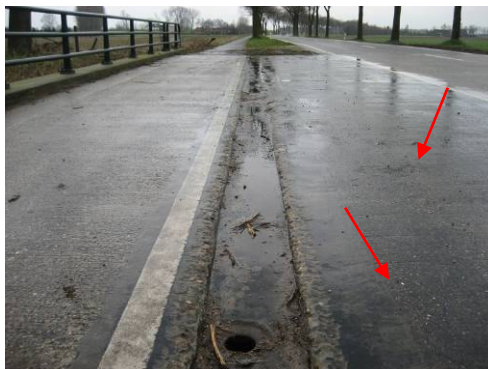
Afb. 52

Brug Rode Wetering

De twee stroken welke gelegen zijn naast de hoofdrijbaan, zijn beiden voorzien van een beschermende conservering. Deze conservering bevat op meerdere plaatsen lokaal kale delen en tevens zijn reflectiescheurtjes vanuit de ondergrond zichtbaar (zie rode pijlen).

Op foto:  
Westelijke strook.

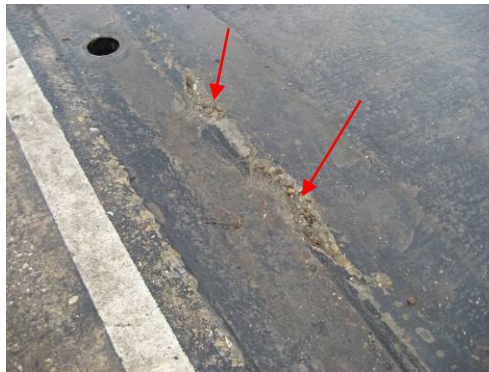
Afb. 53

Brug Rode Wetering

Bij de westelijke hemelwaterafvoergoot zijn op meerdere plaatsen betonranden (zie rode pijlen).

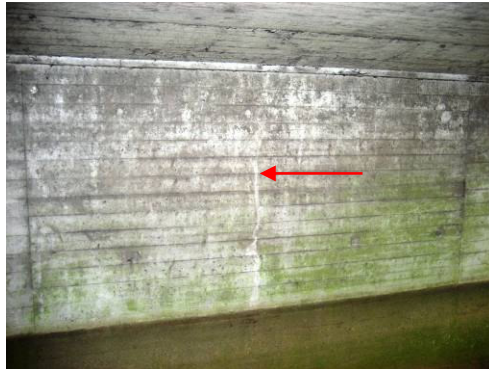
Afb. 54

Brug Rode Wetering

Over de volle hoogte van het noordelijke tussensteunpunt bevinden zich drie verticale scheuren (een van de drie scheuren is aangegeven door de rode pijl).

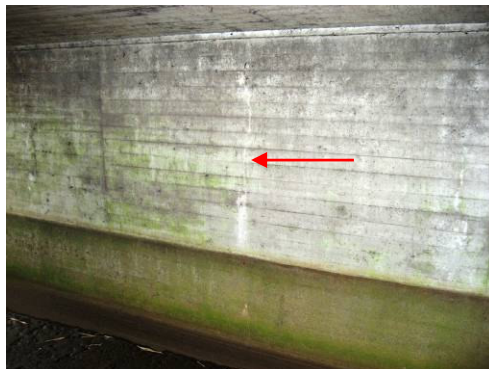
Afb. 55

Brug Rode Wetering

Over de volle hoogte van het zuidelijke tussensteunpunt bevinden zich drie verticale scheuren (een van de drie scheuren is aangegeven door de rode pijl).

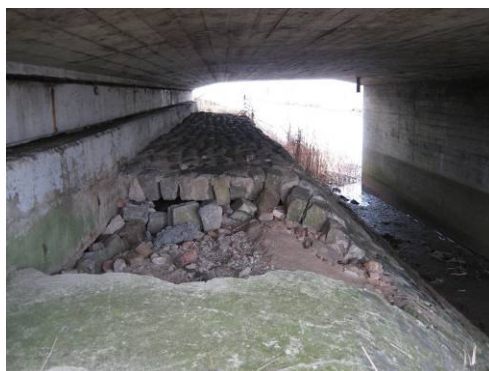
Afb. 56

Brug Rode Wetering

Op enkele plaatsen ontbreekt taludbekleding.

Op foto:  
Noordelijke taludbekleding.

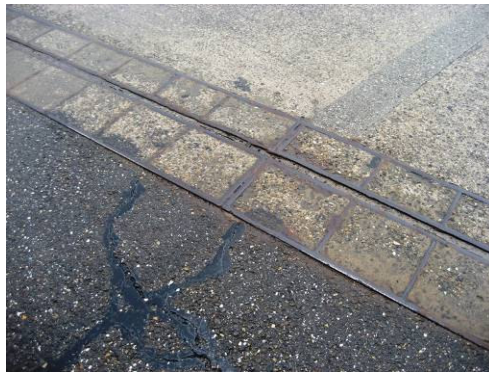
Afb. 57

Brug Rode Wetering

Beide voegovergangsisijzers zijn grotendeels licht tot lokaal matig gecorrodeerd.

Op foto:  
Zuidelijk voegovergangsisijzer.

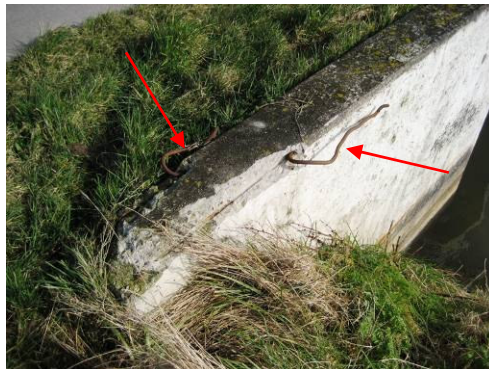
Afb. 58

Duiker Teeffelen

Van de westelijke frontwand is de noordelijke hoek deels afgebrokkeld en liggen twee wapeningstaven bloot (zie rode pijlen). Beide staven zijn omgebogen.

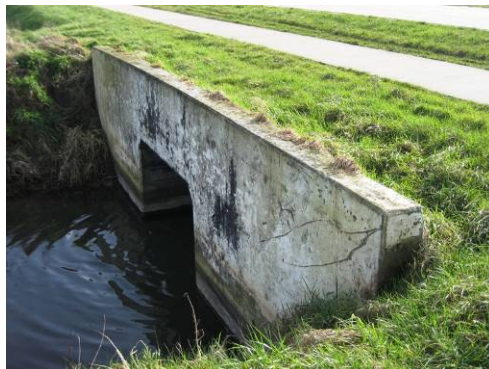
Afb. 59

Duiker Teeffelen

De coating op de beide frontwanden is op meerdere plaatsen in lichte mate beschadigd, is op meerdere plaatsen vervuild en is op meerdere plaatsen begroeid met algen en mossen. Voorts zijn beide frontwanden aan de achterzijde deels overgroeid met grassen.

Op foto:  
Oostelijke frontwand.

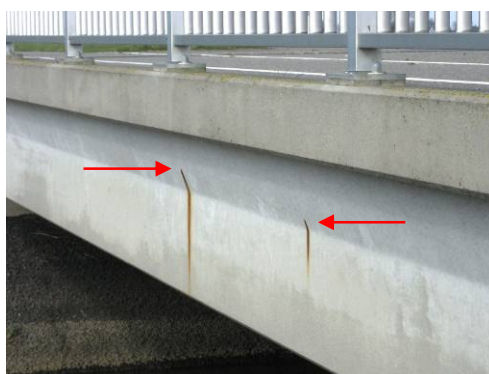
Afb. 60

Brug Hertogswetering (zuid van Teeffelen)

De zijvlakken van het dek vertonen zeer lokaal kleine roestvlekjes (zie rode pijlen).

Op foto:  
Westelijke zijde van de brug.

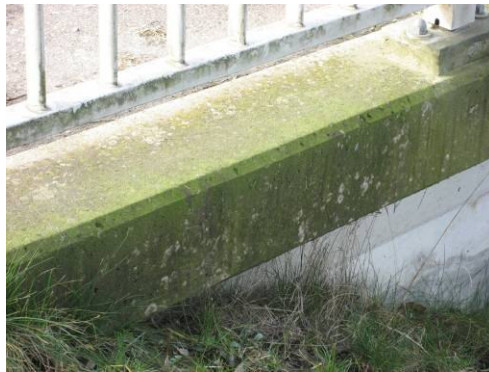
Afb. 61

Brug Hertogswetering (zuid van Teeffelen)

De oostelijke brugrand is nagenoeg geheel begroeid met algen en is lokaal begroeid met mossen. De westelijke brugrand is zeer lokaal begroeid met mossen. Voorts bevatten de beide goten over de volle lengtes grond of takjes.

Op foto:  
Oostelijke brugrand.

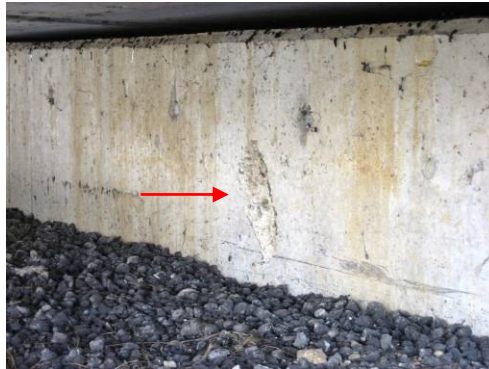
Afb. 62

Brug Hertogswetering (zuid van Teeffelen)

Het noordelijke landhoofd bevat op één plaats afgebrokkeld beton.

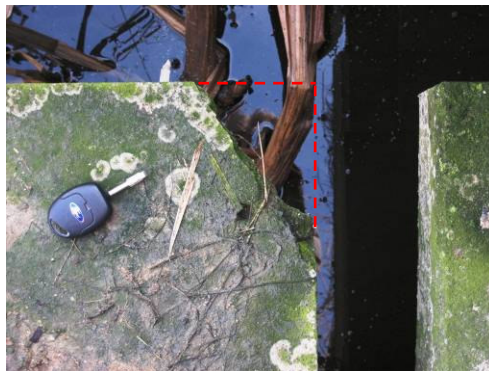
Afb. 63

Duiker Hertogswetering

Bij het oostelijke in-/uitstroomelement (koker) is op één plaats een hoek afgebroken (zie rode streeplijnen).

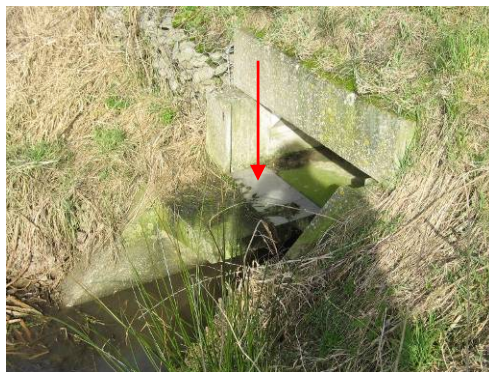
Afb. 64

Duiker Hertogswetering

Vervolg van Afb. 63: op de positie waar het afgebrokkelde beton is aangetroffen, is bij de tegenoverliggende in-/uitstroomopening een roestvast stalen plaat aangetroffen (zie rode pijl).

Op foto:  
Westelijke in-/uitstroomelement.

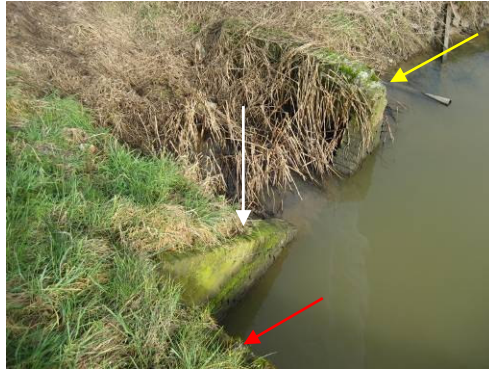
Afb. 65

Duiker Oss

Alle twee frontwanden (zie rode pijl), de vier kopwanden (zie gele pijl) en de vier taludwanden (zie witte pijl) zijn allen goeddeels begroeid met algen en mossen. De bovenvlakken van kopwanden en taludwanden zijn daarbij tevens overwoekerd met grassen.

Op foto:  
Oostelijke zijde in-/uitstroomzijde.

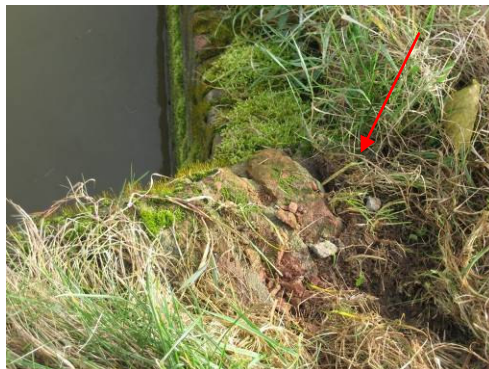
Afb. 67

Duiker Oss

Van de oostelijke frontwand zijn zes metselstenen afgebrokkeld.

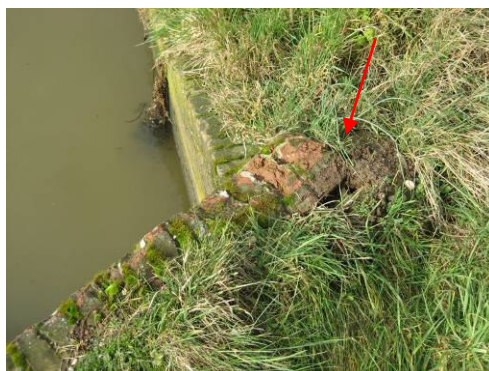
Afb. 68

Duiker Oss

Van de westelijke frontwand zijn zestien metselstenen afgebrokkeld.

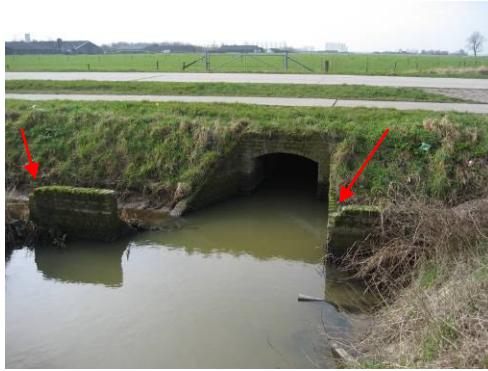
Afb. 69

*Duiker Oss*

*Van de oostelijke twee kopwanden zijn in totaal 12 stenen afgebrokkeld (zie rode pijlen).*
