**Provincie Noord Brabant**

*PNB, N625 Rosmalen - Lith 4 kunstwerken*

45B-901, brug Hertogswetering

Datum: 17-03-2011  
Revisie: 1  
Status: Definitief  
Aantal pagina's: iii + 21

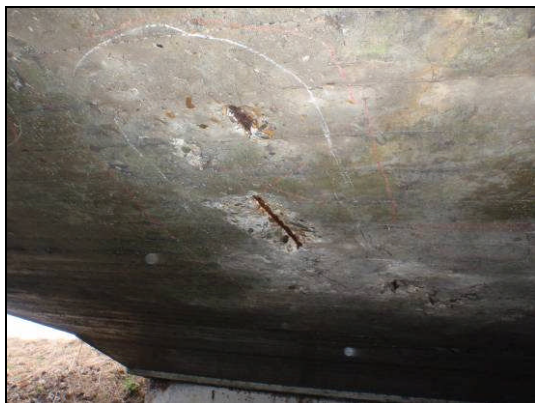
- in de overspanning tussen de steunpunten, zie foto 1 en 2;
- op de hoeken van de oplegbalk boven de opleggingen, zie afbeelding 1 en 2, foto 3 en 4;
- de bovenzijde van de fundatiesloof.

In totaal verspreid over het gehele zichtbare betonoppervlak bedraagt het schadeoppervlak ca. 43 m<sup>2</sup> verdeelt over 73 plekken. Op enkele plaatsen ligt de wapening bloot en zijn de staven zichtbaar gecorrodeerd met ca. 0-20% materiaalafname.

*Foto 1: hol klinkende delen*

- alle losse delen verwijderen, wapening ontroesten en beton repareren, aan de onderzijde van het dek, de oplegbalk boven de oplegging en de fundatiesloof, totaal ca. 65m<sup>2</sup> (incl. factor 1,5), zie opmerking 1;
- vergroten van de betondekking door het aanbrengen van een laag spuitbeton op de bovengenoemde onderdelen;
- kathodische bescherming, zie opmerking 2;
- gehele voegovergangen te vervangen, totaal ca. 33m<sup>1</sup>;

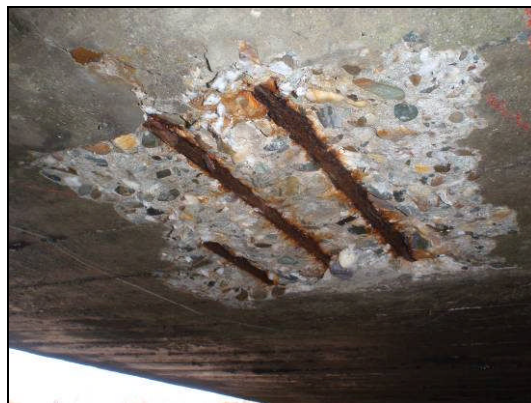
*Foto 2: afgedrukte betondekking*

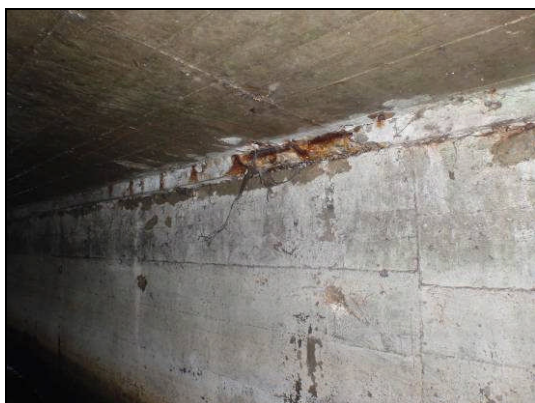
*Foto 3: afgedrukte betondekking*

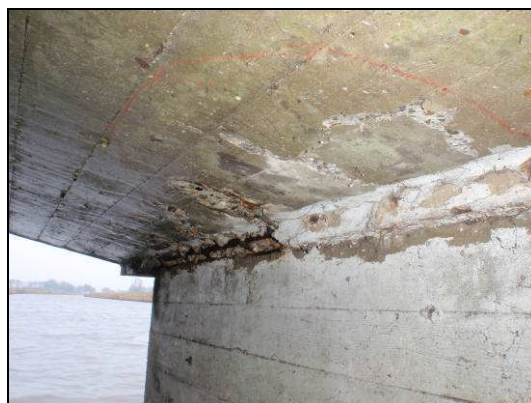
*Foto 4: afgedrukte betondekking*

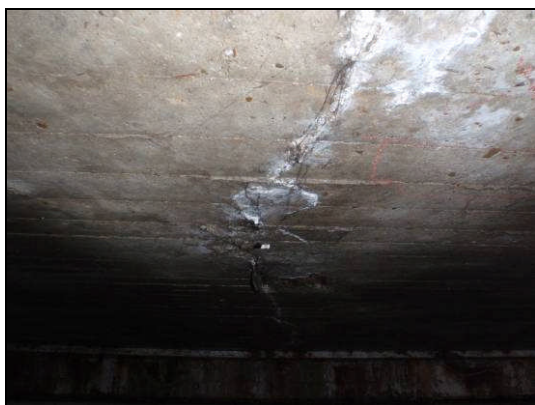
De onderzijde van de rijvloer, zijkant dek en de pijlers vertonen meerdere scheuren met een breedte van ca. 0,3mm of kleiner, zie foto 5 t/m 7. De scheuren in de onderzijde van de rijvloer vertonen kalkuitbloei. De locaties en afmetingen van deze scheuren zijn met behulp van foto's en schetsen vastgelegd. De schetsen zijn opgenomen in bijlage 1.

*Foto 5: scheur in beton met kalkuitbloei*

De scheuren in het beton en onderzijde rijvloer hoeven niet hersteld te worden.

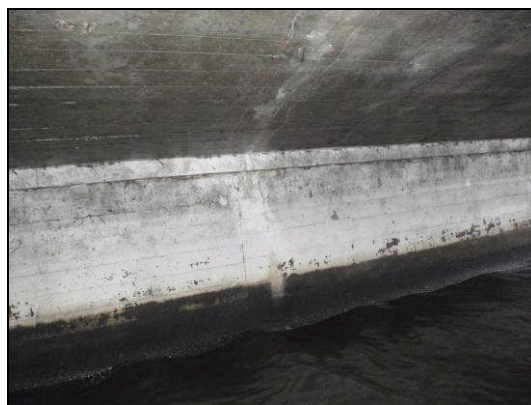
*Foto 6: scheur in beton*

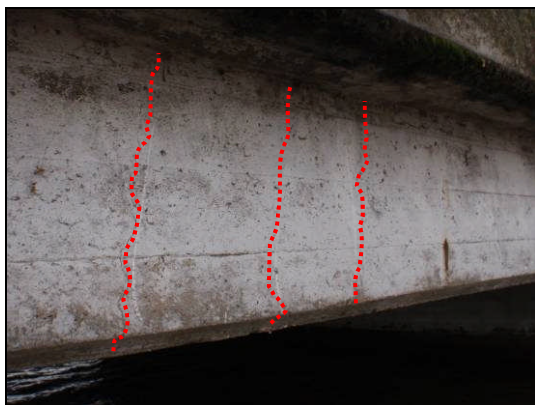
*Foto 7: scheur in beton*

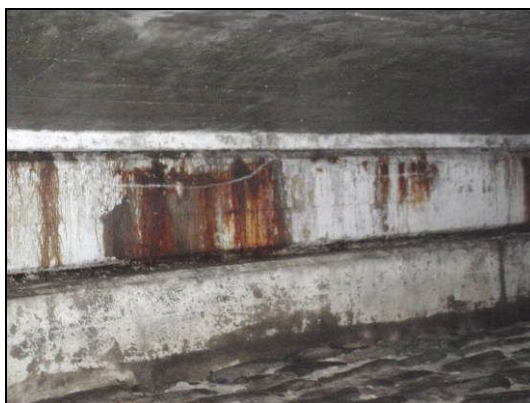
De betonnen oplegbalken, zie afbeelding 3, van de landhoofden vertonen zwart-bruine roestsporen, zeer waarschijnlijk veroorzaakt door chloriden geïnitieerde wapeningscorrosie. De roestplekken bevinden zich, over 25-50% van het oppervlak, verdeeld over verschillende locaties, zie foto 9 t/m 11.

Foto 9: bruin-zwarte roestsporen

- chloriden indringing en materiaalafname van de wapening, in de oplegbalken ter plaatsen van de landhoofden;
- de vrije ruimte onder de stootplaten en de fundatiesloof.

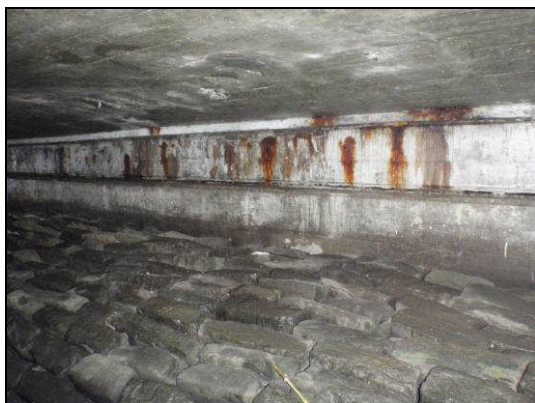
Foto 10: bruin-zwarte roestsporen

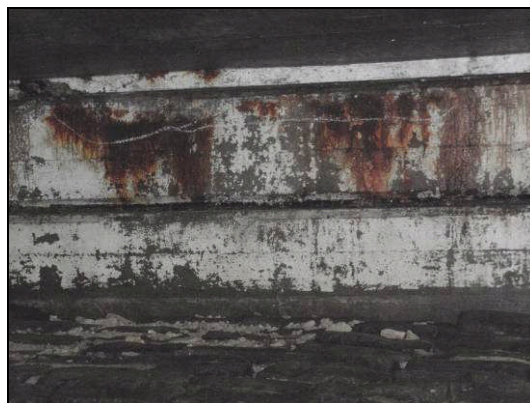
Foto 11: bruin-zwarte roestsporen

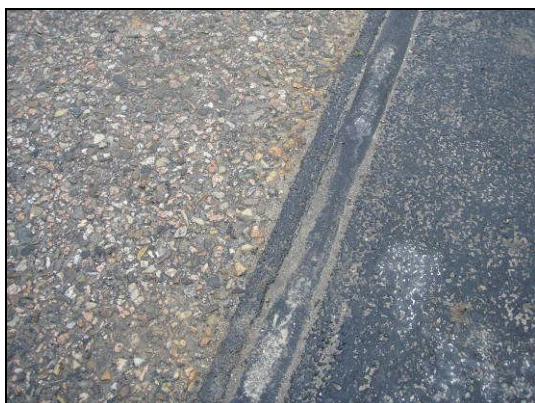
- de voegconstructies zijn niet waterdicht;
- in de voegconstructie bevindt zich geen afdichtingsrubber, in plaats daarvan is deze dichtgegoten met gietasfalt, zie foto 12;
- ter plaatsen van het fietspad ontbreekt aan één zijde het wafelijzer, zie foto 13;
- het asfalt op de rijvloer en de aarde baan, sluit niet waterdicht aan op het wafelijzer, zie foto 14;
- het asfalt op de aarde baan naast de voegovergang vertoont scheuren over de gehele breedte van de rijbanen over een lengte van ca. 0,5m bij de zuidelijke voegovergang en 0,3m bij de noordelijke, zie foto 15.

Foto 12: gietasfalt in plaats van afdichtingsrubber

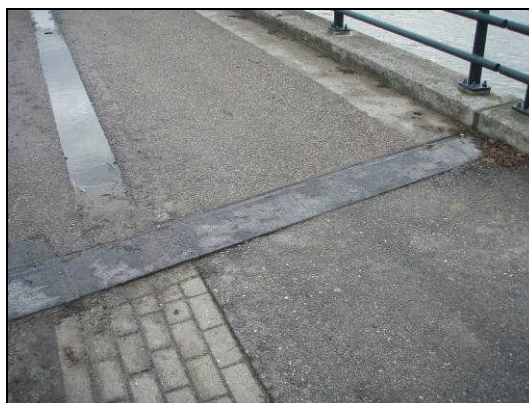
Foto 13: wafelijzer ontbreekt

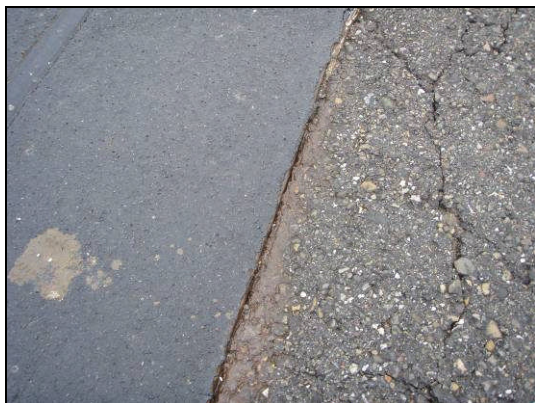
*Foto 14: asfalt sluit niet waterdicht af tegen wafelijzer*

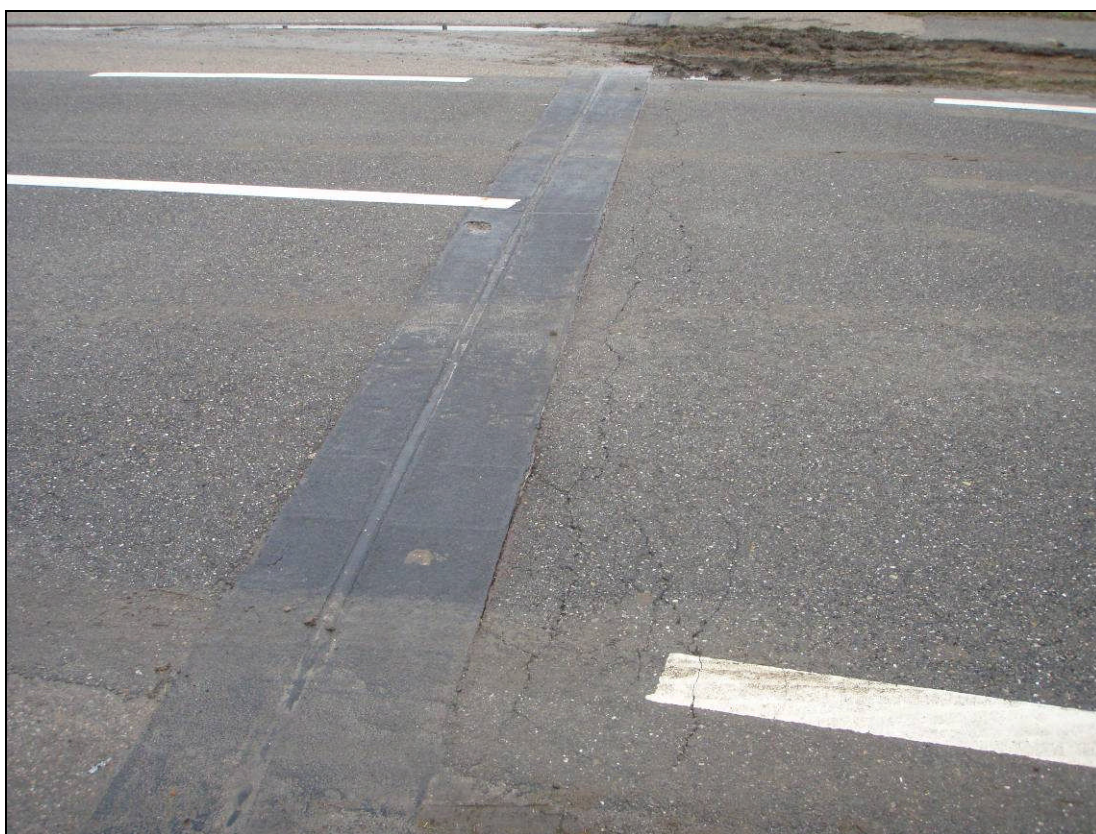
*Foto 15: asfalt op de aardebaan naast wafelijzer is gescheurd (zuidelijke voegovergang)*

Het asfalt op de aarde baan naast beide voegovergangen vertoont scheuren, waarschijnlijk wordt dit veroorzaakt doordat de grond onder de stootplaten is verzakt en het zand tussen asfalt en stootplaten weg kan spoelen.

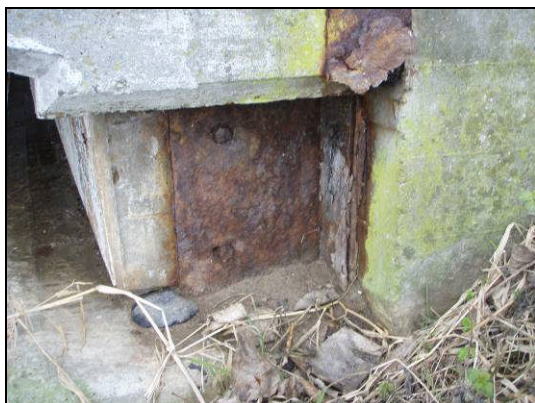
De vrije ruimte tussen landhoofd en brugdek, onder de voegovergang, is tijdens de bouw afgegoten met asfaltvulling. Naast de oplegbalken zijn stalen hoekijzers en strippen aangebracht. Waarschijnlijk als afdichting om deze vrije ruimte te kunnen vullen. Deze stalen delen zijn zwaar gecorrodeerd met veel materiaalafname, zie foto 16 en 17.

Foto 16: hoekijzer zwaar gecorrodeerd

- vier afdichtings hoekijzers en één strip onder de voegovergang verwijderen;
- leuning borstelen en conserveren.

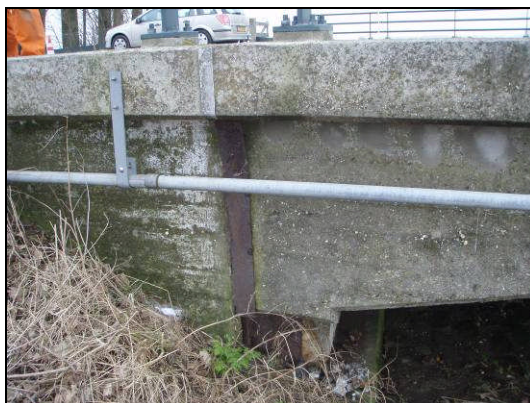
Foto 17: strip zwaar gecorrodeerd

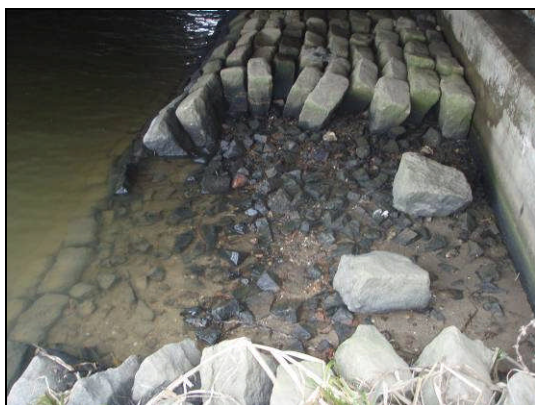
De taludverharding is plaatselijk verdwenen, aan de oostzijde van het noordelijke landhoofd, ter plaatsen van het horizontale deel ca. 5m<sup>2</sup>, zie foto 18. Verder zijn er verdeelt over beide taluds plaatselijk enkele stenen verdwenen.

Foto 18: talud verharding plaatselijk verdwenen

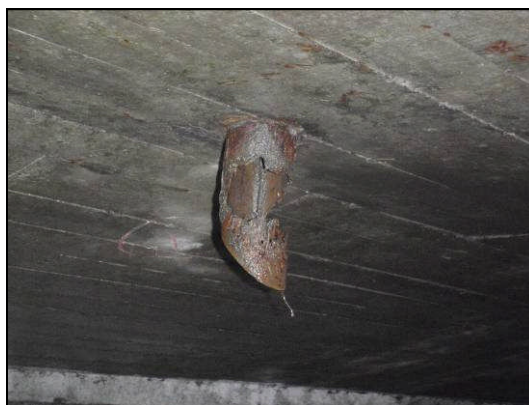
De hemelwaterafvoerbuizen onder de midden overspanning zijn zwaar gecorrodeerd en gedeeltelijk verdwenen, totaal 4 stuks, zie foto 19.

Foto 19: hemelwaterafvoerbuis zwaar gecorrodeerd

- de vrije ruimtes onder fundatiesloof (en eventueel stootplaten) vullen met groud;
- Hemelwaterafvoerbuizen in het midden van de overspanning vervangen, totaal 4 stuks

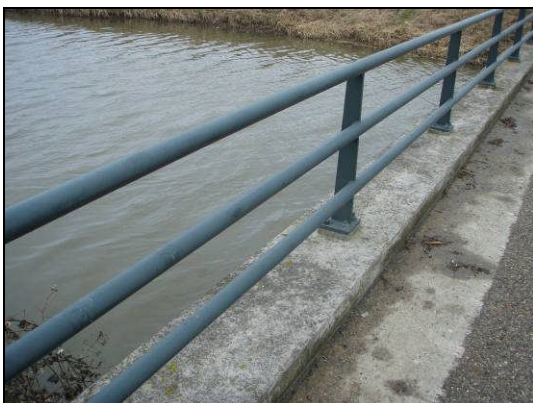
De conservering van de leuningen is dof en licht verkrijt, zie foto 20 en 21.

*Foto 20: conservering leuning dof en licht verkrijt*

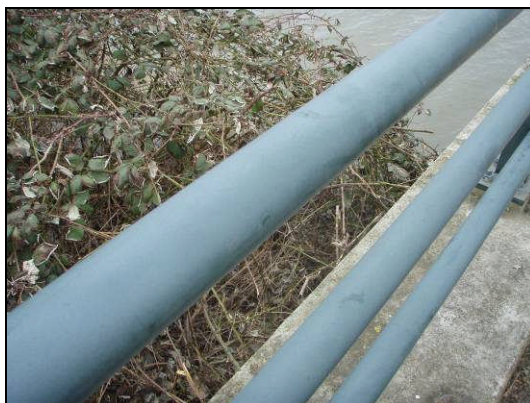
*Foto 21: conservering leuning dof en licht verkrijt*

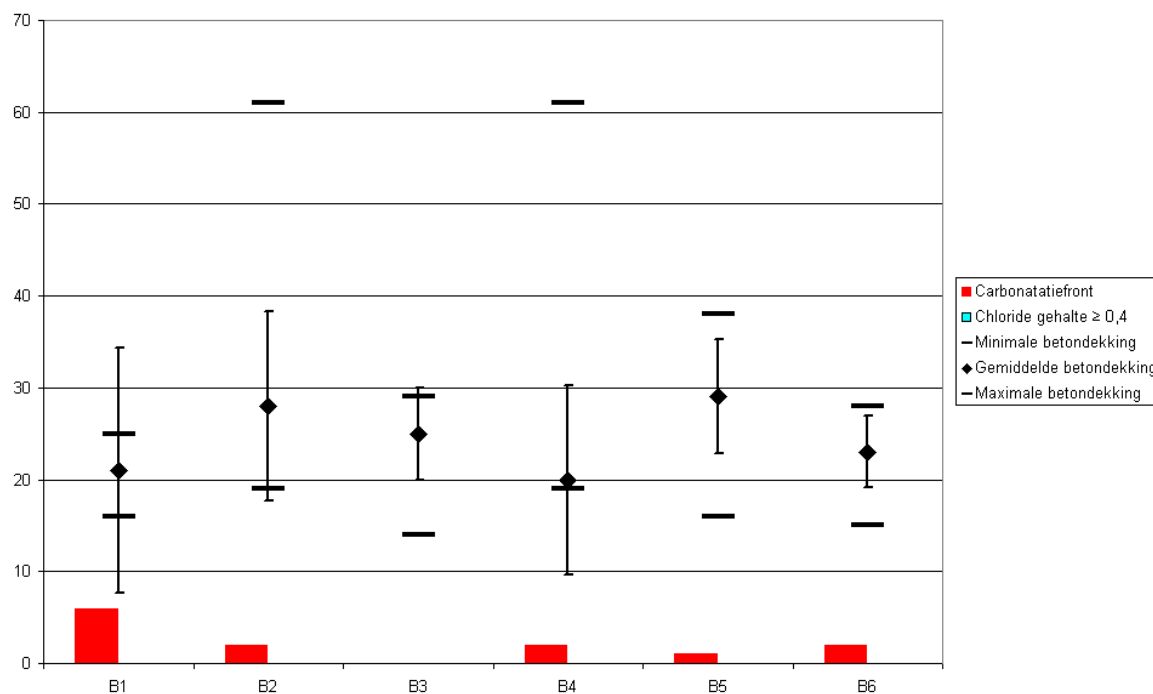
Grafiek 1: onderzoeksresultaten onderzijde rijvloer

Op de onderzochte locaties (zonder uiterlijke betonschade) aan de onderzijde van de rijvloer is geen noemenswaardige chloriden aangetroffen. Ook is het carbonatatiefront voldoende verwijderd van de wapening.

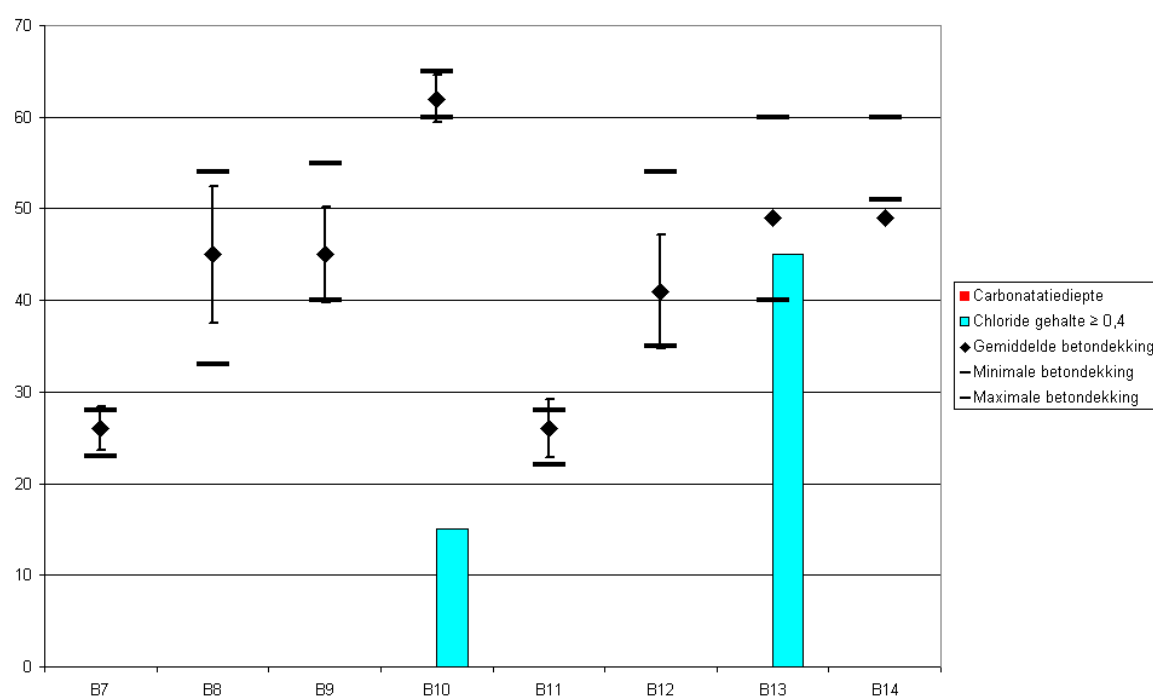
Grafiek 2: onderzoeksresultaten bovenzijde rijvloer

Op de onderzochte locaties in de HWA-goot aan de bovenzijde van de rijvloer, is de carbonatatie diepte overal nul. De aangetroffen chloridengehaltes zijn nagenoeg overal onder het gewenste maximum van 0,4%. Het is zeer waarschijnlijk dat op één locatie de 0,4% grens de wapening bereikt heeft.
