**Provincie Noord Brabant**

*PNB, N625 Rosmalen - Lith 4 kunstwerken*

45B-902, brug Roode Wetering

**Iv-Infra b.v.**

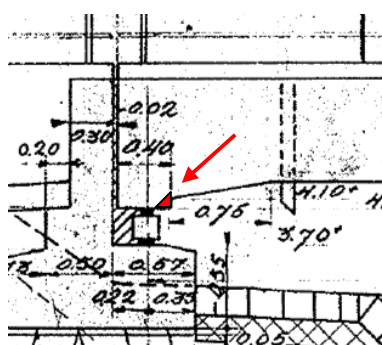
Afbeelding: 1

- in de overspanning tussen de steunpunten, zie foto 1 en 2;
- op de hoeken van de oplegbalk boven de opleggingen, zie afbeelding 1 en 2, foto 3 en 4;
- de bovenzijde van de fundatiesloof, zie foto 5.

In totaal verspreid over het gehele zichtbare betonoppervlak bedraagt het schadeoppervlak ca. 34 m<sup>2</sup> verdeelt over 94 plekken. Op enkele plaatsen ligt de wapening bloot en zijn de staven zichtbaar gecorrodeerd met ca. 0-20% materiaalafname.

- alle losse delen verwijderen, wapening ontroesten en beton repareren, aan de onderzijde van het dek, de oplegbalk boven de oplegging en de fundatiesloof, totaal ca. 50m<sup>2</sup> (incl. factor 1,5) zie opmerking 1;

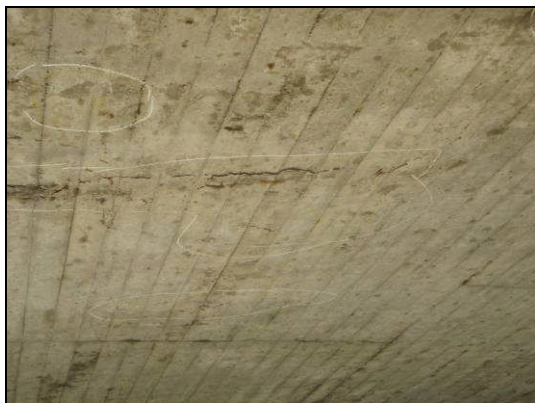
Foto 1: hol klinkende delen

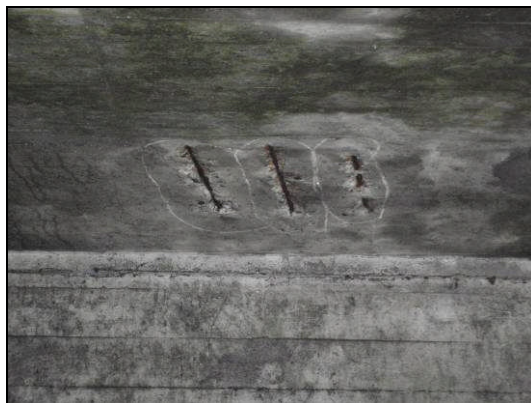
Foto 2: afgedrukte betondekking

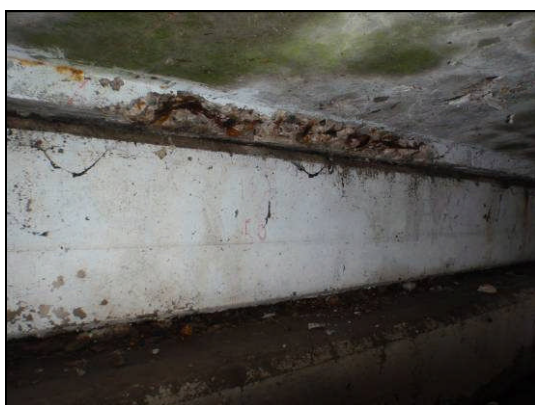
Foto 3: afgedrukte betondekking

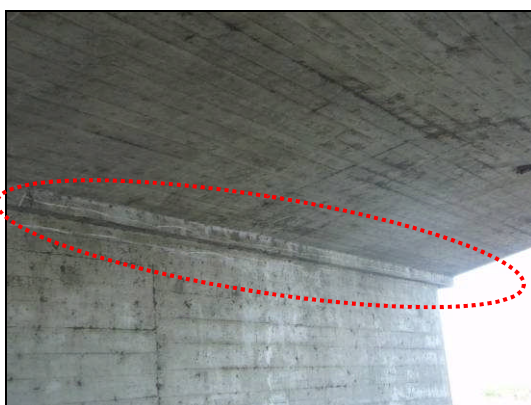
Foto 4: hol klinkende delen

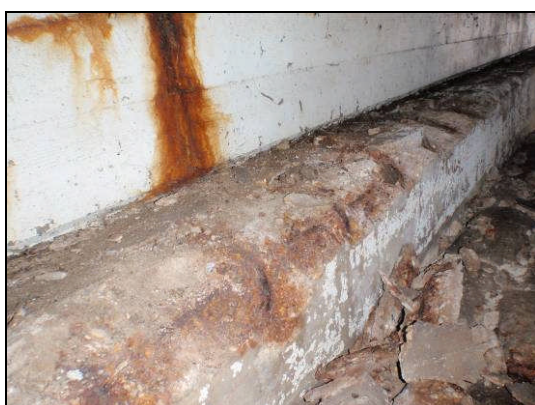
Foto 5: afgedrukte betondekking

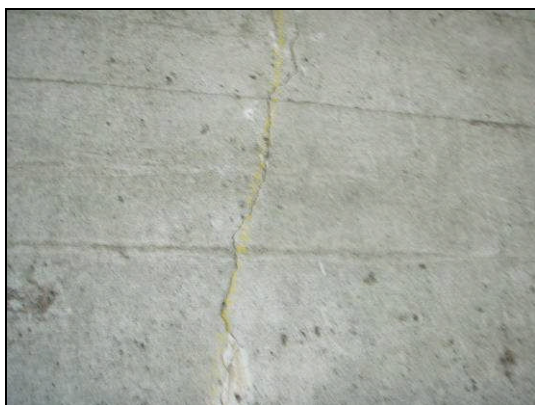
De onderzijde van de rijvloer en de pijlers vertonen meerdere scheuren, zie foto 6 t/m 8. De locaties en afmetingen van deze scheuren zijn met behulp van foto's en schetsen vastgelegd. De schetsen zijn opgenomen in bijlage 1.

- onderzijde rijvloer, twee scheuren in de lengte richting van het kunstwerk. De scheurbreedtes variëren van 0,3 tot 1mm.
- zuidelijke pijler, drie scheuren over de gehele hoogte met breedtes van 0,4 tot 1mm.
- noordelijke pijler, twee scheuren met een breedte van 0,8mm.
- De scheuren in de pijlers lopen voor zover zichtbaar door onder de waterlijn (slecht inspecteerbaar i.v.m. troebel water, zie foto 9)

Foto 6: scheur in beton

- vergroten van de betondekking door het aanbrengen van een laag spuitbeton op de bovengenoemde onderdelen;
- reparatie van scheuren in de wanden met een breedte van 0,4mm of meer, totaal ca. 46m<sup>1</sup>, door de scheuren afdichtend te injecteren;
- kathodische bescherming, zie opmerking 2.

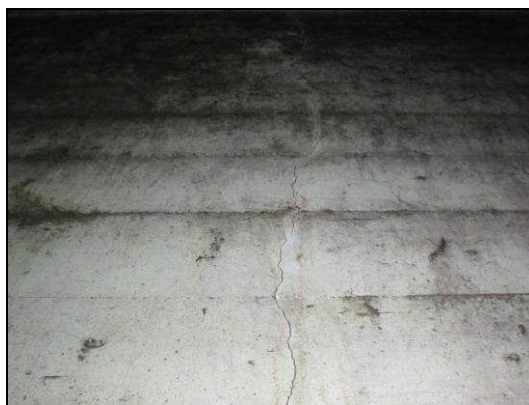
Foto 7: scheur in beton

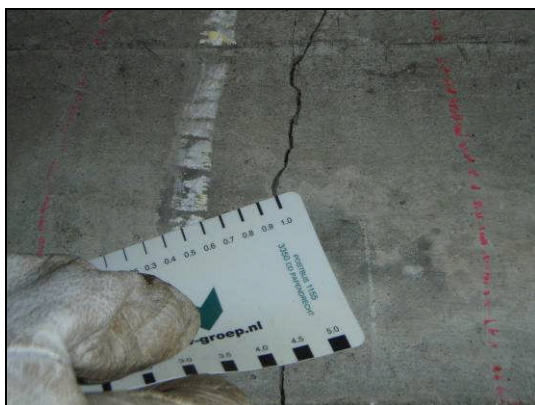
Foto 8: scheur in beton

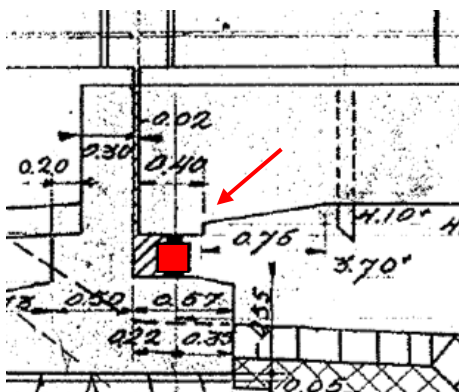
Afbeelding: 3

De betonnen oplegbalken, zie afbeelding 3, van de landhoofden vertonen zwart-bruine roestsporen, zeer waarschijnlijk veroorzaakt door chloriden geïnitieerde wapeningscorrosie. De roestplekken bevinden zich, over 5-15% van het oppervlak, verdeeld over verschillende locaties, zie foto 10 en 11.

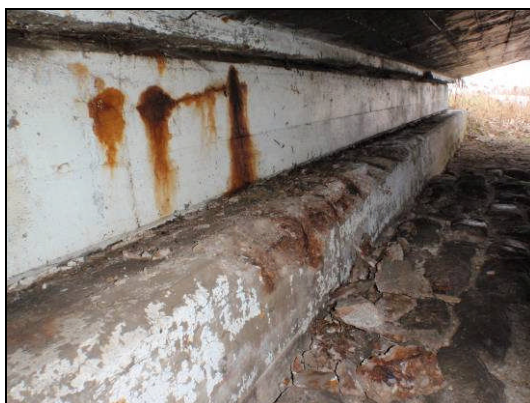
Foto 10: bruin-zwarte roestsporen

- chloriden indringing en materiaalafname van de wapening, in de oplegbalken ter plaatsen van de landhoofden en in de bovenzijde van de rijvloer in fietspad en rijbaan;
- de vrije ruimte onder de stootplaten en de fundatiesloof;
- de gehele asfaltconstructie van de rijbanen doormiddel van afkloppen.

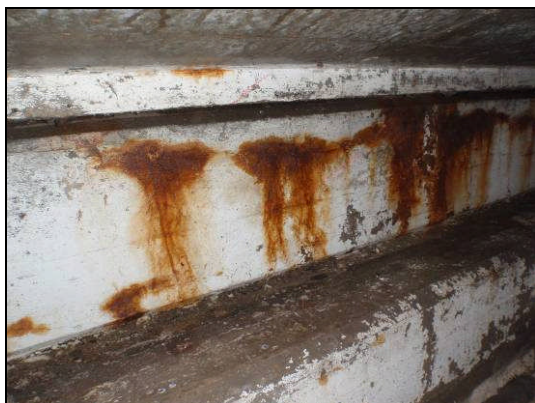
Foto 11: bruin-zwarte roestsporen

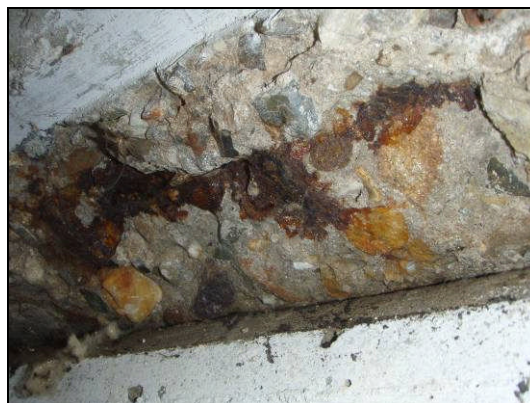
De eerder genoemde loszittende (hol klinkende) plekken op de fundatiesloof en de hoeken van de oplegbalken boven de landhoofden vertonen ook dezelfde kleur roestplekken, zie foto 12.

Foto 12: bruin-zwarte roestsporen

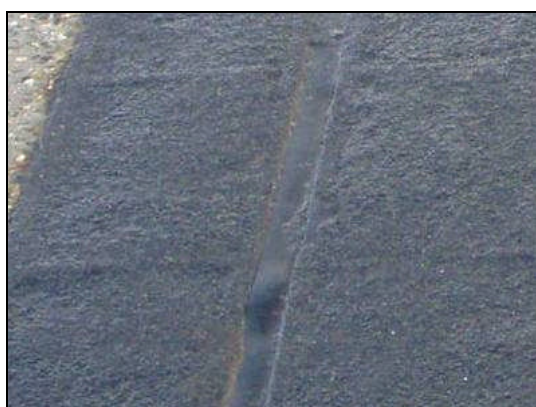
- de voegconstructies zijn niet waterdicht;
- in de voegconstructie bevindt zich geen afdichtingsrubber, in plaats daarvan is deze dichtgegoten met gietasfalt, zie foto 13;
- ter plaatsen van het fietspad ontbreekt aan één zijde het wafelijzer, zie foto 14;
- het asfalt op de rijvloer en de aarde baan, sluit niet waterdicht aan op het wafelijzer, zie foto 15;
- het asfalt op de aarde baan naast de voegovergang vertoont scheuren over de gehele breedte van de rijbanen over een lengte van ca. 0,5m, zie foto 16.

Foto 13: gietasfalt in plaats van afdichtingsrubber

- gehele voegovergangen te vervangen, totaal ca. 33m<sup>1</sup>.
- de gehele beton verharding van het fietspad en de berm te verwijderen, de betonconstructie hieronder te inspecteren en waar nodig te repareren.
- afhankelijk van het nader onderzoek van de asfaltconstructie mogelijk de gehele asfaltconstructie te verwijderen, de betonconstructie hieronder te inspecteren en waar nodig te repareren.
- aanbrengen van een nieuw waterdichte verharding op de gehele (of gedeeltelijke) rijvloer

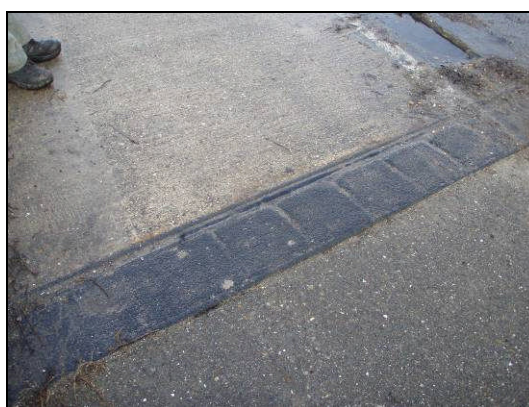
Foto 14: wafelijzer ontbreekt

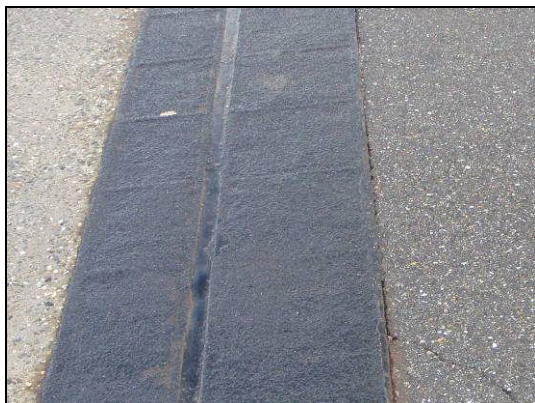
*Foto 15: asfalt sluit niet waterdicht af tegen wafelijzer*

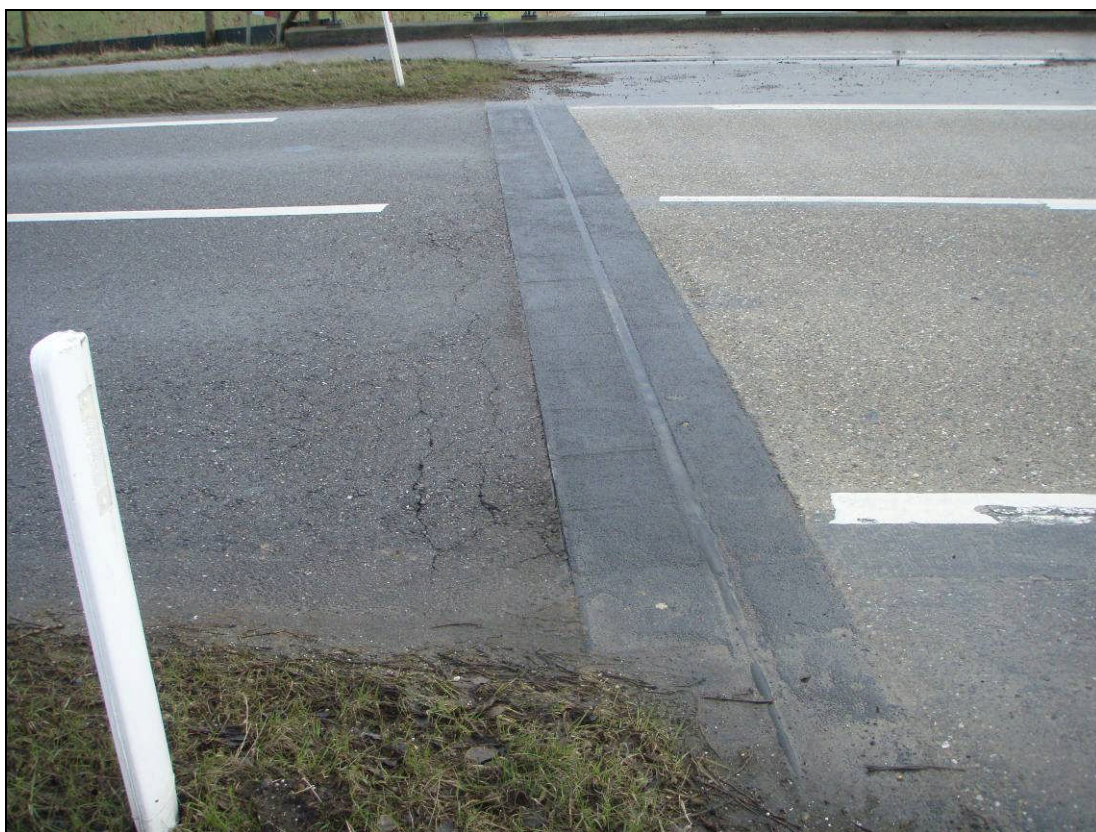
*Foto 16: asfalt op de aardebaan naast wafelijzer is gescheurd*

Het asfalt op de aarde baan naast beide voegovergangen vertoont scheuren, waarschijnlijk wordt dit veroorzaakt doordat de grond onder de stootplaten is verzakt en het zand tussen asfalt en stootplaten weg kan spoelen.

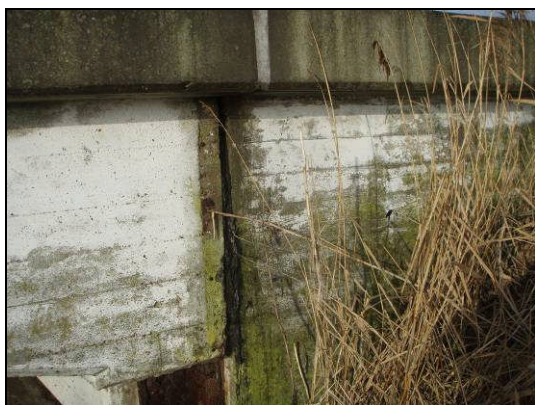
De vrije ruimte tussen landhoofd en brugdek, onder de voegovergang, is tijdens de bouw afgegoten met asfaltvulling, zie foto 17. Naast de oplegbalken zijn stalen hoekijzers aangebracht, waarschijnlijk als afdichting om deze vrije ruimte te kunnen vullen, zie foto 18. Aan de westzijde van het zuidelijke landhoofd bevindt zich een verticale stalen strip, waarschijnlijk ook als afdichting gebruikt, zie foto 19. Deze stalen delen zijn zwaar gecorrodeerd met veel materiaalafname.

*Foto 17: Afdichting vrije ruimte met asfaltvulling*

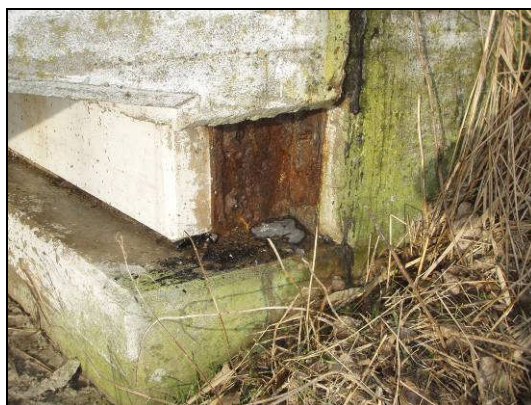
*Foto 18: hoekijzer zwaar gecorrodeerd*

- vier afdichtings hoekijzers en één strip onder de voegovergang verwijderen;
- leuningen borstelen en conserveren.

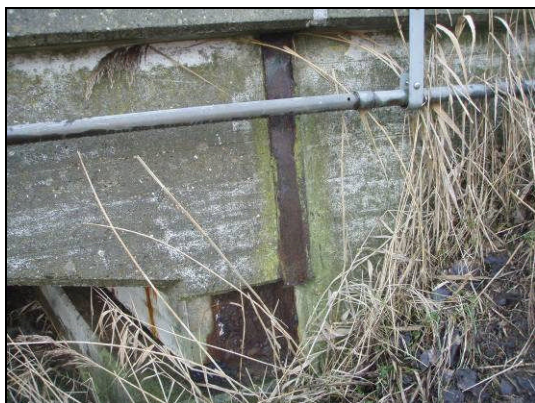
*Foto 19: strip zwaar gecorrodeerd*

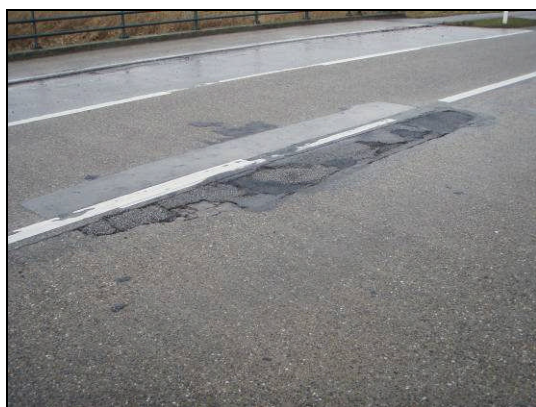
Het asfalt is visueel op afstand geïnspecteerd en vertoont zichtbare schade naast een reparatie plek in het midden van de rijvloer. Het asfalt is hier plaatselijk gescheurd en uitgereden, afmeting ca. 0,5 x 4m, zie foto 20.

Foto 20: asfalt gescheurd en uitgereden

- het asfalt herstellen, ca. 2m<sup>2</sup>.

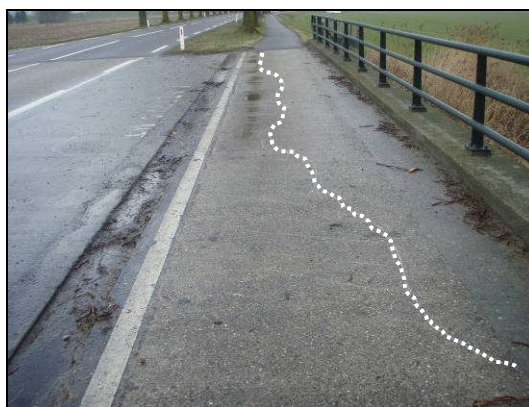
De verharding ligt verzinkt in de betonnen rijvloer, zie afbeelding 3. Tijdens de inspectie is de betonnen verharding volledig onder handbereik geïnspecteerd en afgeklopt. Hol klinkende delen zijn vervolgens gemarkeerd. De locaties en afmetingen van deze schadeplekken zijn met behulp van foto's en schetsen vastgelegd. De schetsen zijn opgenomen in bijlage 5. De betonnen verharding vertoont in totaal 62m<sup>2</sup> holle plekken, zie foto 21.

Foto 21: hol klinkende delen

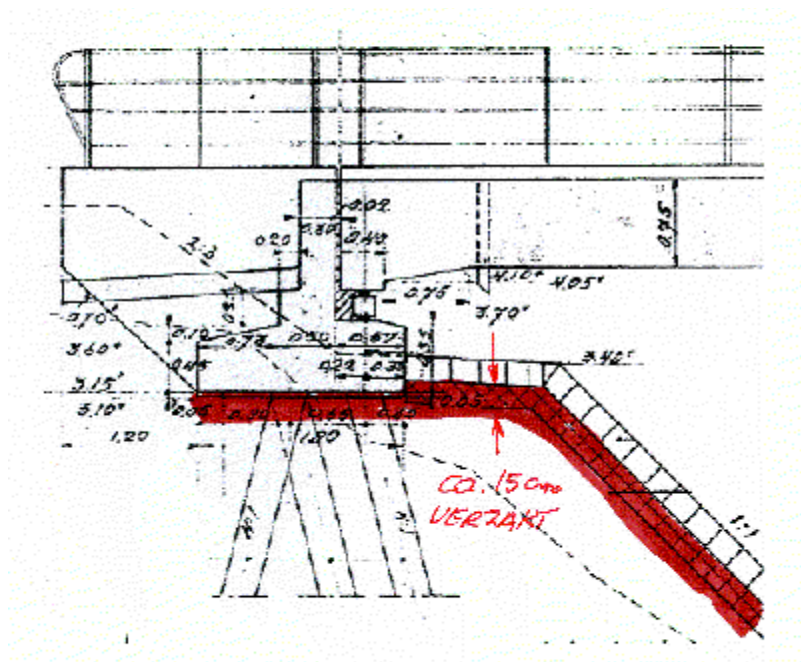
Afbeelding: 4

De grond onder de taludverharding en de landhoofden is verzakt, zie afbeelding 4, foto 23 en 24. Waarschijnlijk komt dit bij beide landhoofden voor. Het is echter alleen zichtbaar op plaatsen waar stenen verdwenen zijn. Tevens is op enkele andere plaatsen de talud verharding verzakt, hetgeen ook aangeeft dat de grond hieronder is weggezakt. Deze verzakkingen zijn op de volgende plaatsen zichtbaar:

- de vrije ruimtes onder fundatiesloof (en eventueel stootplaten) vullen met grout en de talud verharding herstraten.

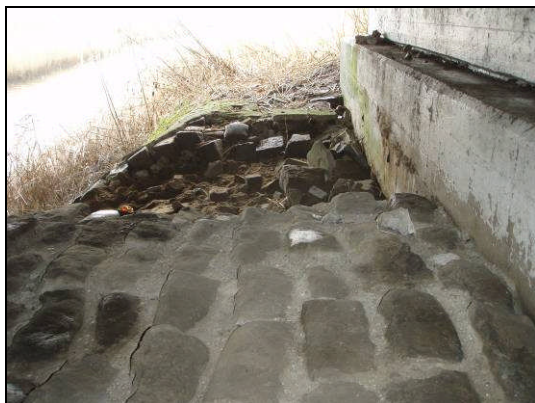
De taludverharding is plaatselijk verdwenen, aan de oostzijde van het noordelijke landhoofd, ter plaatsen van het horizontale deel ca. 4m<sup>2</sup>, zie foto 22. Verder zijn er verdeelt over beide taluds enkele losse stenen en plaatselijk voegwerk verdwenen.

*Foto 22: talud verharding plaatselijk verdwenen*

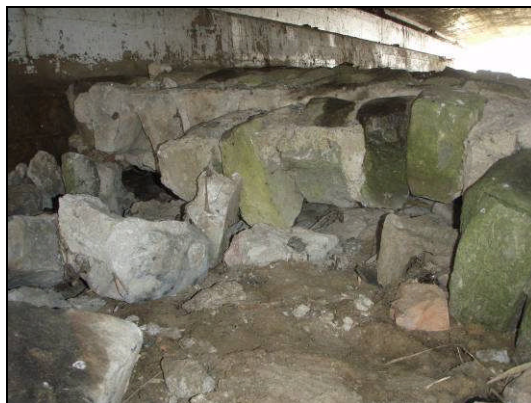
*Foto 23: grond onder talud verharding verzakt*

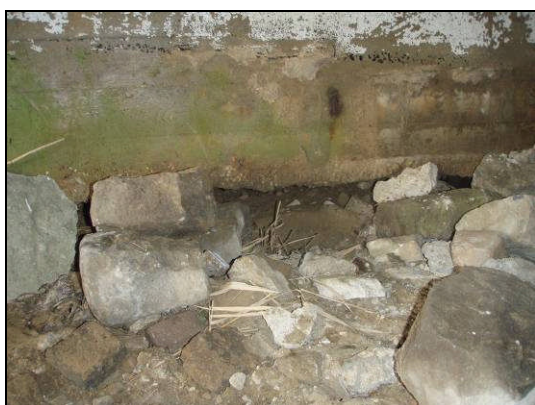
*Foto 24: grond onder fundatiesloof verzakt*

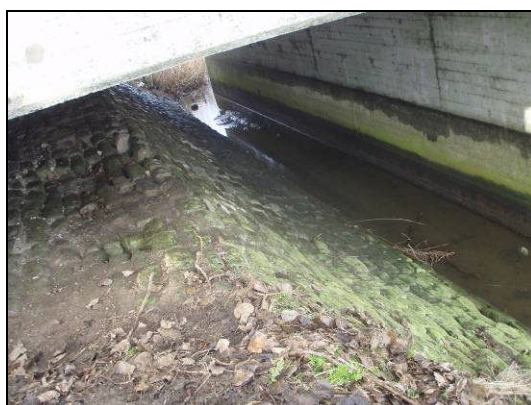
- Noordelijk landhoofd, westzijde horizontale deel van het talud, ca. 2m<sup>2</sup>;
- Zuidelijk landhoofd, oostzijde horizontale deel van het talud, ca. 4m<sup>2</sup>;
- Zuidelijk landhoofd, oostzijde schuine deel van het talud, ca. 10m<sup>2</sup> zie foto 25.

*Foto 25: talud verharding verzakt*

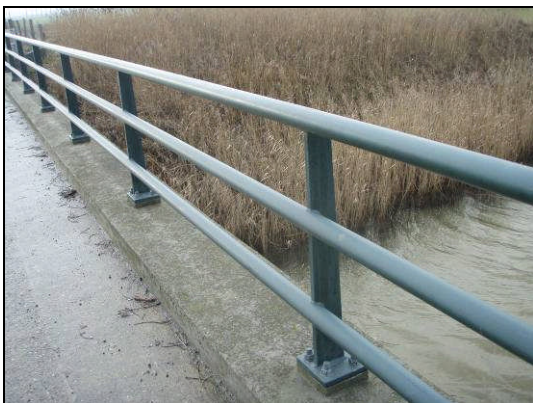
De conservering van de leuningen is dof en licht verkrijjt, zie foto 26.

*Foto 26: conservering leuning dof en licht verkrijjt*

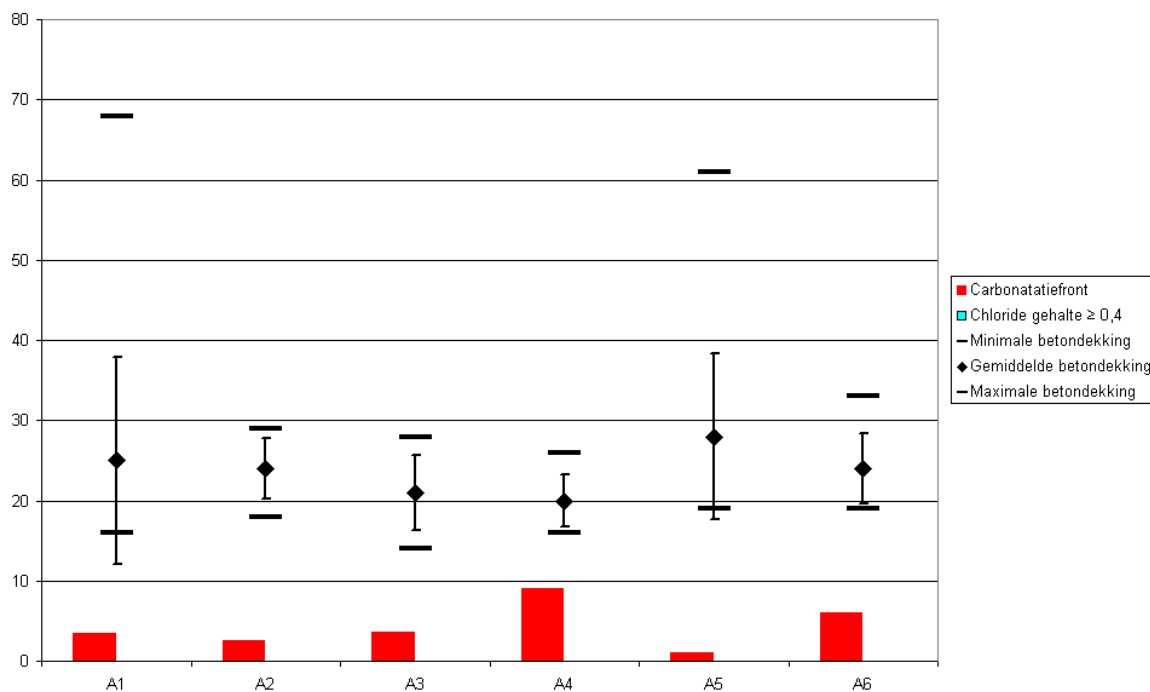
Op de onderzochte locaties (zonder uiterlijke betonschade) aan de onderzijde van de rijvloer is geen noemenswaardige chloriden aangetroffen. Ook is het carbonatatiefront voldoende verwijderd van de wapening.

Grafiek 1: onderzoeksresultaten onderzijde rijvloer

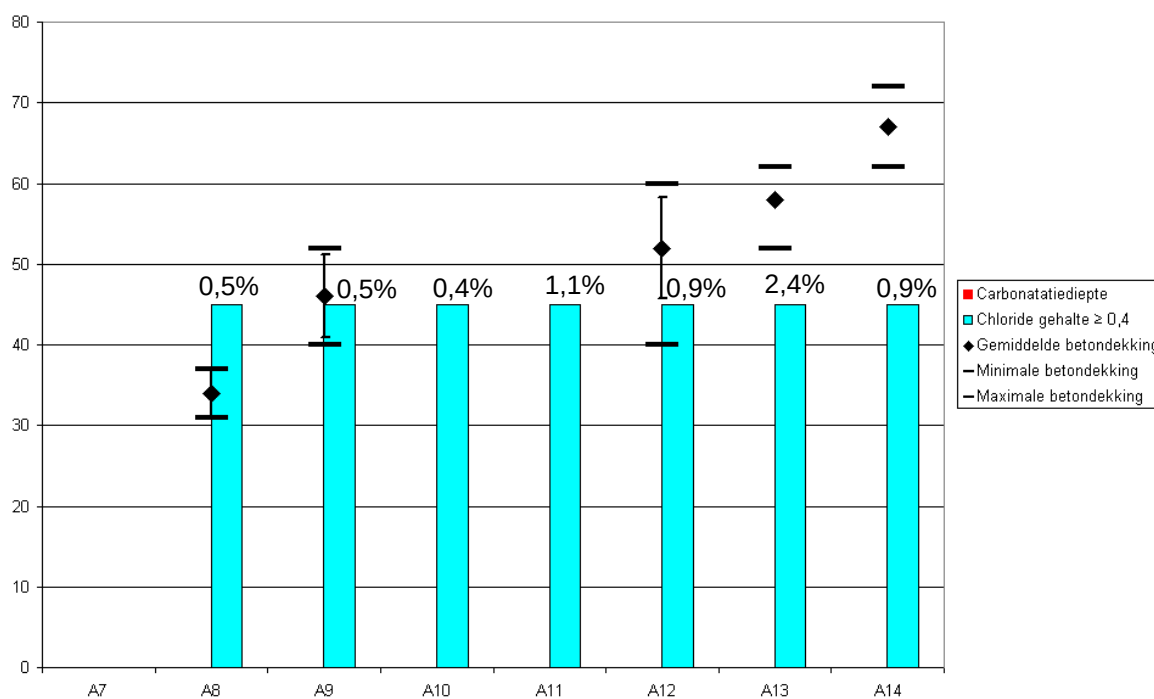
Op de onderzochte locaties in de HWA-goot aan de bovenzijde van de rijvloer, is de carbonatatie diepte overal nul. De aangetroffen chloridengehaltes zijn nagenoeg overal boven het gewenste maximum van 0,4% tot een diepte van 45mm. Het is zeer waarschijnlijk dat de 0,4% grens op de meeste plaatsen de wapening bereikt heeft.

Grafiek 2: onderzoeksresultaten bovenzijde rijvloer

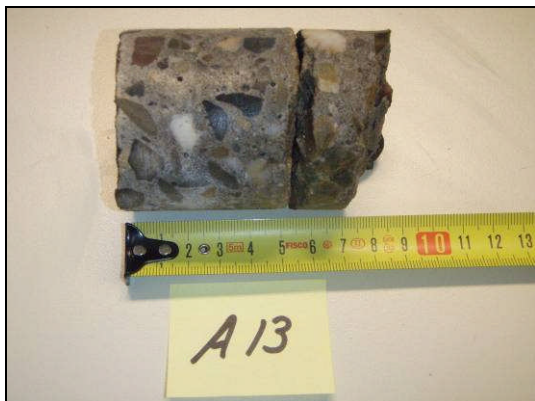
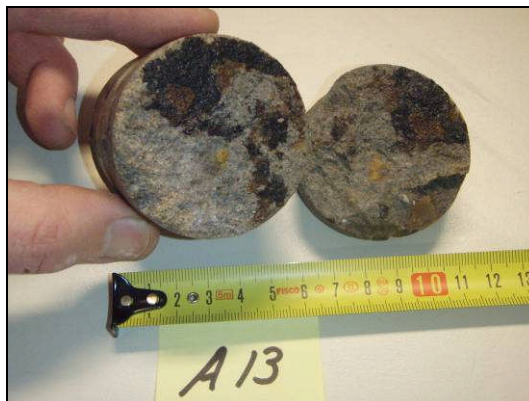
Boorkern A13

In bijlage 3, foto's van de boorkernen, is bij kern A13 een extra foto toegevoegd. Het breukvlak van deze kern vertoont kenmerkende roestvlekken van chloridengeïnitieerde wapeningscorrosie.
