**Provincie Noord Brabant**

*PNB, N625 Rosmalen - Lith 4 kunstwerken*

45B-903, brug Hoefgraaf

Datum: 17-03-2011  
Revisie: 1  
Status: Definitief  
Aantal pagina's: iii + 18

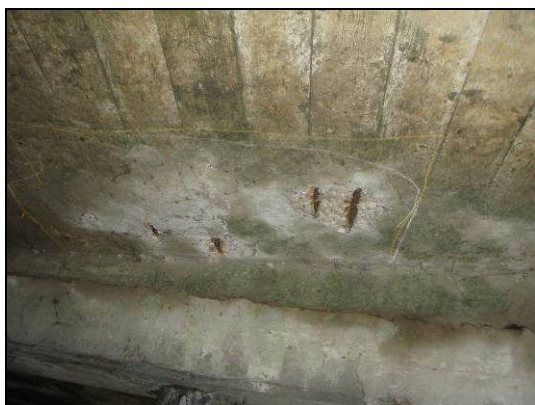
De loszittende (hol klinkende) delen bevinden zich voornamelijk aan de onderzijde van de rijvloer. In totaal verspreid over het gehele zichtbare betonoppervlak bedraagt het schadeoppervlak ca. 14 m<sup>2</sup> verdeelt over 47 plekken. Op enkele plaatsen ligt de wapening bloot en zijn de staven zichtbaar gecorrodeerd met ca. 0-20% materiaalafname, zie foto 1 t/m 4.

*Foto 1: hol klinkende delen*

- loszittende (hol klinkende) delen van het betonoppervlak, totaal ca. 14m<sup>2</sup> ; verdeelt over ca. 47 plekken. Vooral aan de onderzijde van de rijvloer. De schades worden veroorzaakt door onvoldoende betondekking. De minimaal voorgeschreven betondekking op traditionele wapening bedraagt volgens de Europese normen 30 mm. Op de nader onderzochte locaties is gemiddeld minder dekking gemeten. Ten gevolge van onvoldoende betondekking kan vocht en zuurstof de wapening bereiken, waardoor deze gaat roesten. In combinatie met een kwalitatief minder beton (bouwjaar kunstwerk 1957) treedt dit proces versneld op;

- alle losse delen verwijderen, wapening ontroesten en beton repareren, aan de onderzijde van de rijvloer, totaal ca. 21m<sup>2</sup> (incl. factor 1,5), zie opmerking 1;
- vergroten van de betondekking door het aanbrengen van een laag spuitbeton op de onderzijde van de rijvloer;
- reparatie van alle scheuren in de palen van de tussensteunpunten, totaal ca. 12m<sup>1</sup>, door de scheuren afdichtend te injecteren, afhankelijk van constructief onderzoek (zie opmerking 2);

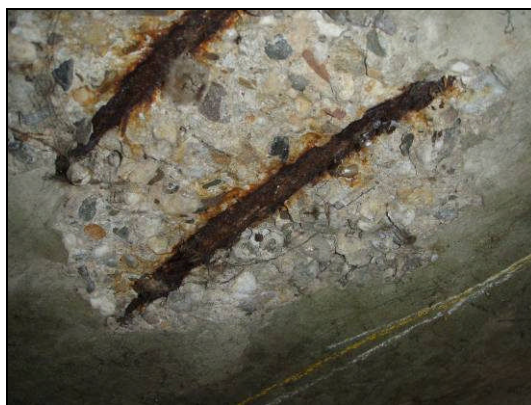
*Foto 2: corroderende wapening*

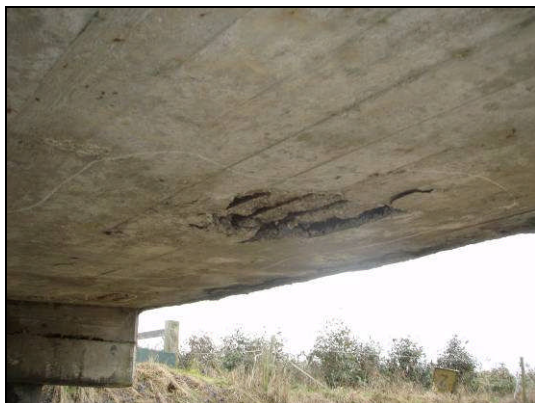
Foto 3: afgedrukte betondekking

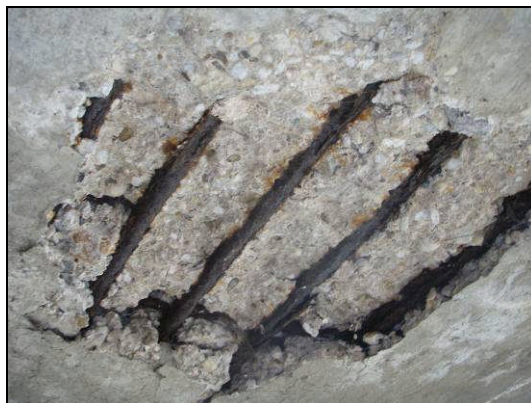
Foto 4: corroderende wapening

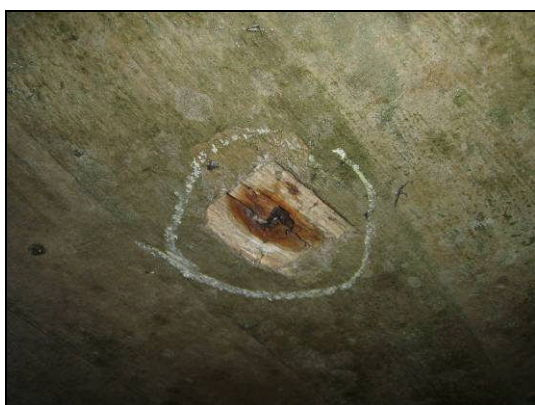
Op ca. 15 plaatsen zitten stukken ingestort hout van gemiddeld 10x10 cm, zie foto 5.

Foto 5: ingestort hout

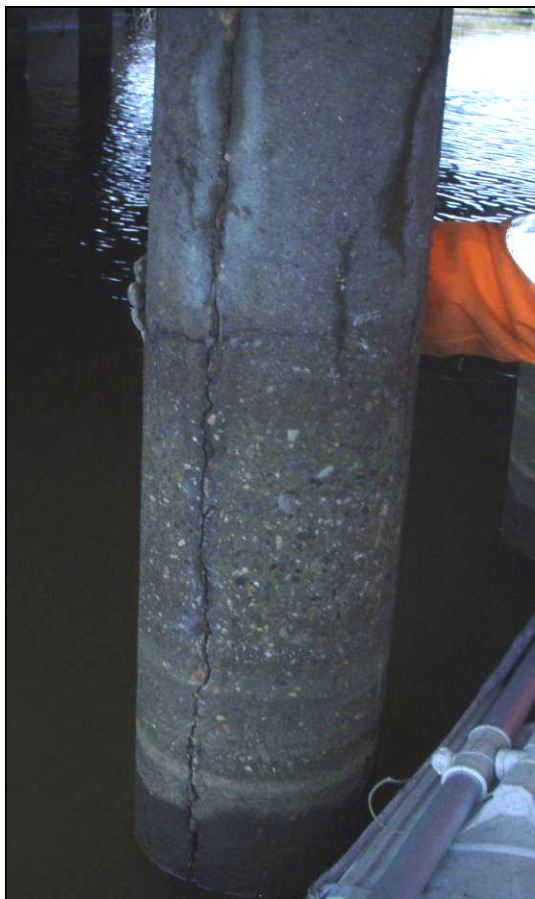
De palen van de tussensteunpunten vertonen meerdere grootte verticale scheuren. De locaties en afmetingen van deze scheuren zijn met behulp van foto's en schetsen vastgelegd. De schetsen zijn opgenomen in bijlage 1. Dit vertoont zich bij 8 van de 34 palen, de scheurbreedtes variëren van 0,5 tot 3mm en lopen door tot onder de waterlijn. In enkele gevallen zijn de palen doorgescheurd. Bij 5 van de 8 gescheurde palen begint de scheur ca. 50 tot 90 cm onder de dwarsdrager, zie foto 6 t/m 9.

*Foto 6: paal gescheurd*

- enkele scheuren in de frontwanden met een breedte van 0,2mm of minder;
- meerdere grote verticale scheuren met een breedte variëren van 0,5 tot 3mm die onder de waterlijn doorlopen, dit vertoont zich bij 8 palen van de midden steunpunten. Enkele van deze palen zijn doorgescheurd. Bij 5 van de 8 gescheurde palen begint de scheur ca. 50 tot 90 cm onder de dwarsdrager. Mogelijk is de oorzaak vorstschade.

Geadviseerd wordt op korte termijn de constructie constructief te onderzoeken. Sommige palen zijn zodanig gescheurd, dat er twijfel bestaat of de beugelwapening nog voldoende intact is. Daarnaast bestaat er twijfel of er voldoende wapening aanwezig is, documentatie over de aanwezige wapening van de palen ontbreekt. Hierdoor zouden de palen kunnen bezwijken, waarmee de constructieve veiligheid van de constructie in het gedrang komt.

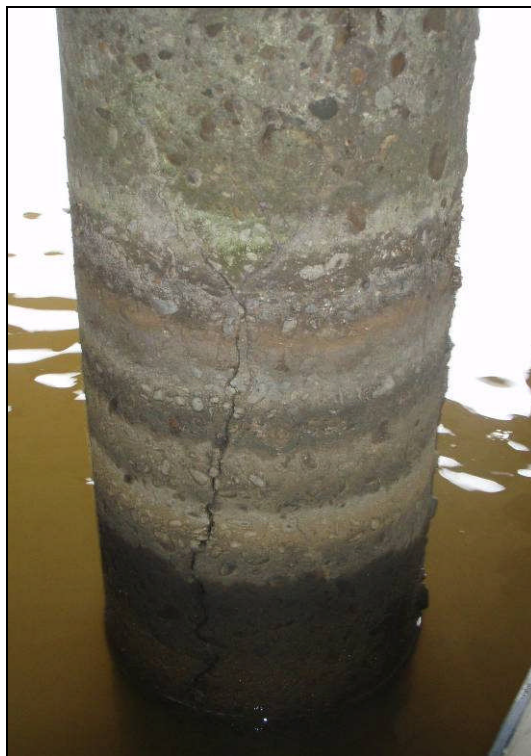
*Foto 7: paal gescheurd*

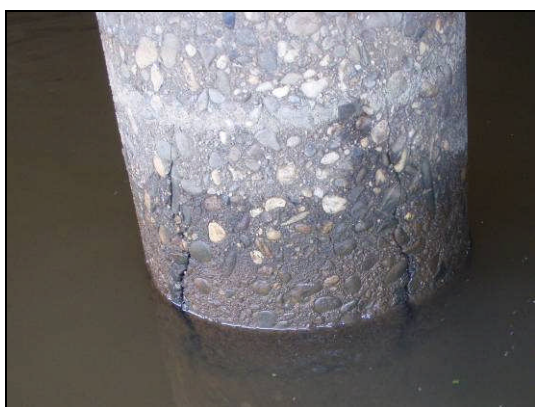
*Foto 8: paal gescheurd*

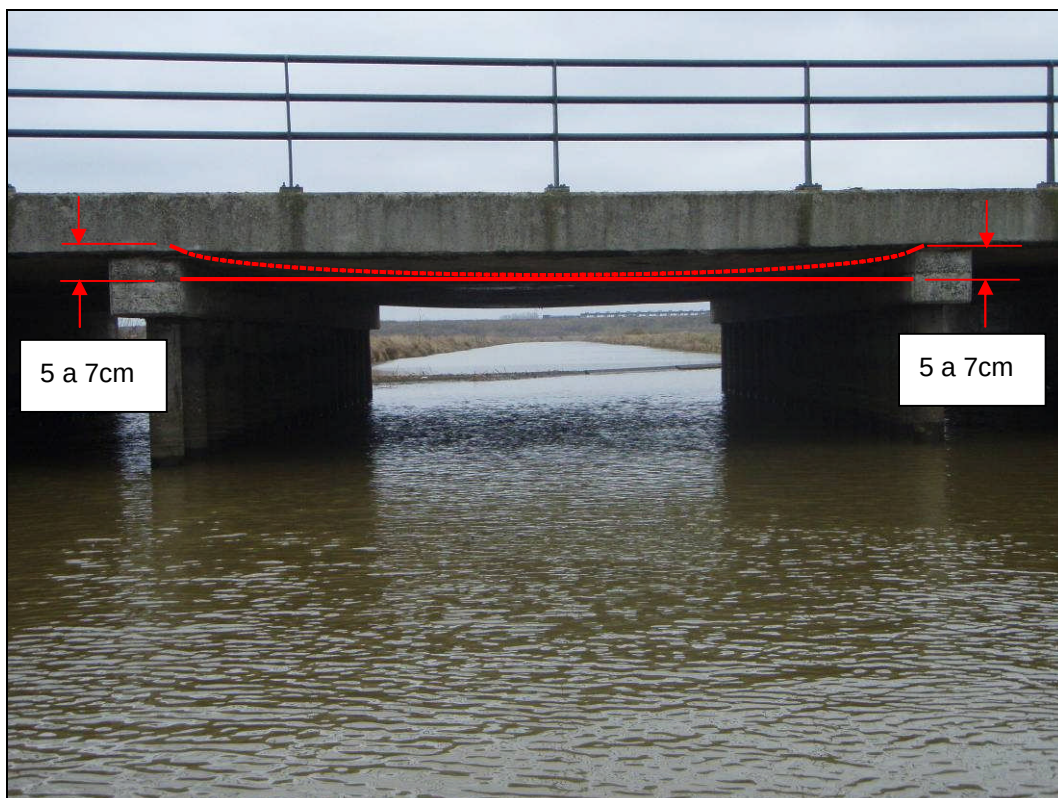
De onderzijde van de rijvloer hangt door, zie foto 10. Dit vertoont zich bij de overspanning tussen de twee midden steunpunten. Er zijn echter geen noemenswaardige scheuren in de onderzijde van het dek waargenomen en de dekranden hangen niet door.

Foto 10: doorhangen dek

De onderzijde van de rijvloer, voornamelijk bij de overspanning tussen de twee midden steunpunten, hangt door. Waarschijnlijk is dit al sinds de bouw van het kunstwerk, want er zijn geen schades aangetroffen waaruit blijkt dat dit later is ontstaan. Een mogelijke verklaring hiervoor zou kunnen zijn dat de bekisting is "bezweken" tijdens de stort van het dek.

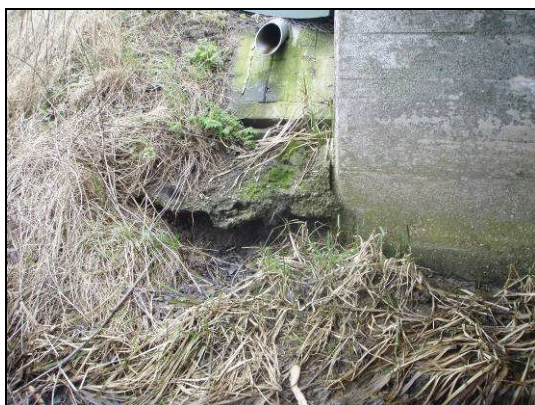
Het talud onder de uitloop van de hemelwaterafvoer aan de westzijde van het noordelijk landhoofd is plaatselijk uitgespoeld, afmeting ca. 100x30x30 cm, zie foto 11.

Foto 11: talud plaatselijk uitgespoeld

- taluduitspoeling aanvullen met grond;
- leuning borstelen en conserveren;
- bestrating rondom HWA-potten herstellen;
- uitloopbuizen in het talud van het HWA-systeem vervangen;
- de betonnen HWA-goten in de rijvloer afdichtend conserveren.
- bovenzijde rijvloer, het beton beschermen tegen indringen van dooizouten door het aanbrengen van een afdichtende laag, combineren met vervangen asfaltconstructie.

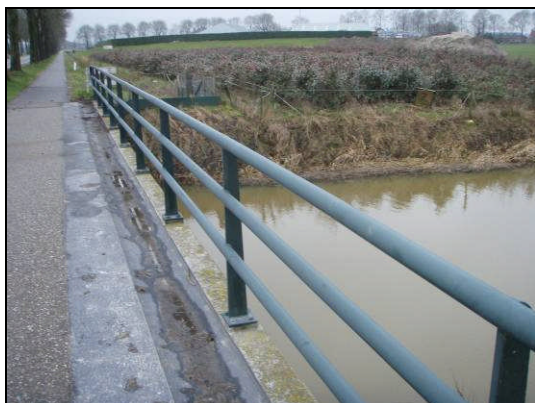
De conservering van de leuningen is dof en licht verkrijt, zie foto 12 en 13.

*Foto 12: conservering leuning dof en licht verkrijt*

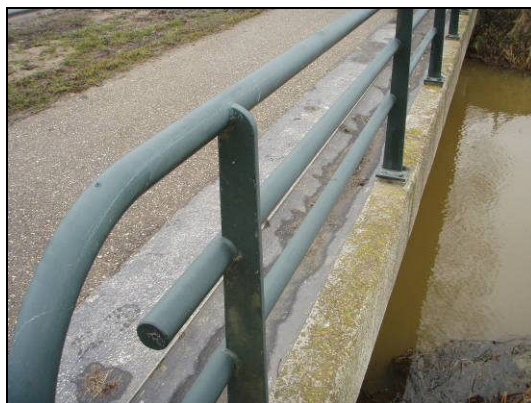
*Foto 13: conservering leuning dof en licht verkrijt*

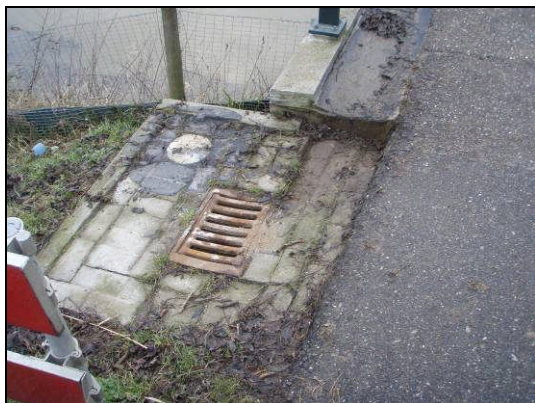
In het verlengde van de schampkanten, bevinden zich hemelwater verzamelputten in een gemetselde bestrating. De bestrating van de noordoostelijke put is plaatselijk verzakt, zie foto 15. Bij de zuidwestelijke put is de bestrating gedeeltelijk verdwenen en er is grond uitgespoeld, zie foto 16.

Foto 15: gemetselde bestrating verzakt

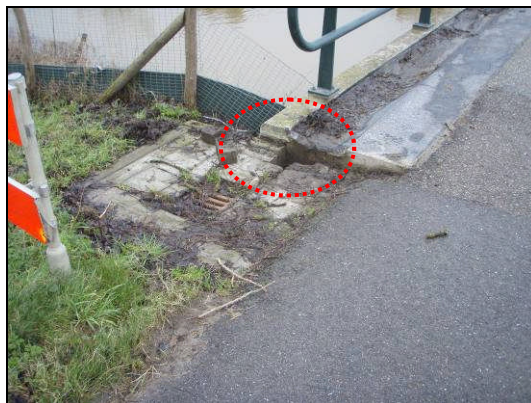
Foto 16: gat in gemetselde bestrating

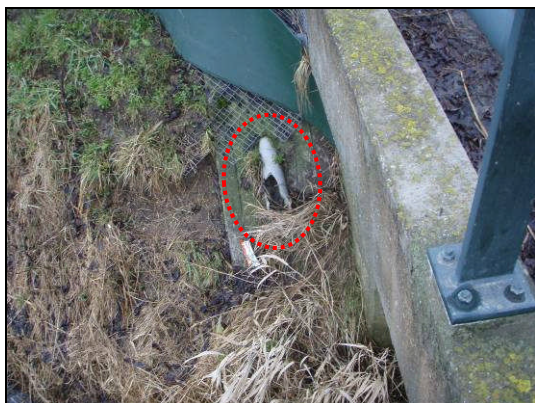
De bovengenoemde verzamelputten lozen op het oppervlaktewater via een PVC-buis in het talud. Aan de oost en westzijde van het zuidelijk landhoofd vertoont de uitloop van deze buis maaischade, zie foto 17.

Foto 17: HWA-afvoer beschadigd

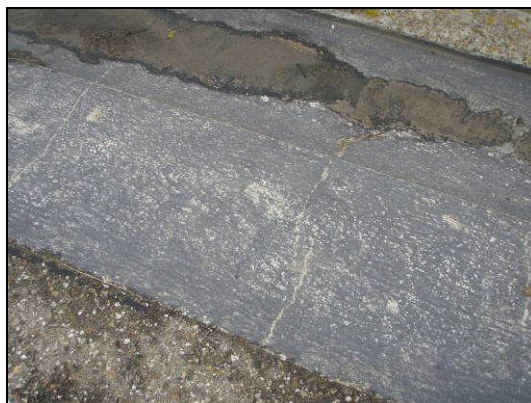
Aan de bovenzijde van het kunstwerk bevinden zich naast de schampkanten, in het dek verwerkte, betonnen hemelwaterafvoergoten. Bij de westelijke goot vertoont het beton krimp-scheuren, in het totaal ca. 24 stuks. De beide goten zijn afgewerkt met conservering, deze is schraal en plaatselijk verdwenen, zie foto 18.

Foto 18: conservering schraal en plaatselijk verdwenen

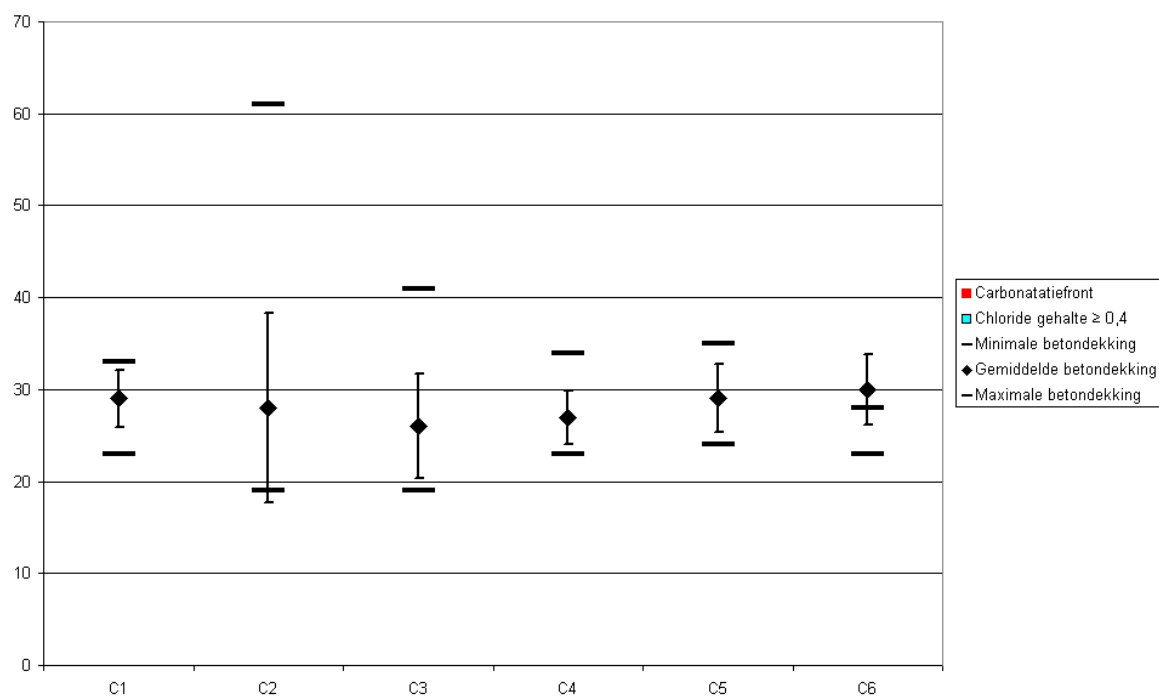
Grafiek 1: onderzoeksresultaten onderzijde rijvloer

Op de onderzochte locaties (zonder uiterlijke betonschade) aan de onderzijde van de rijvloer is geen noemenswaardige chloriden aangetroffen. Ook is er geen gecarbonateerd beton aangetroffen

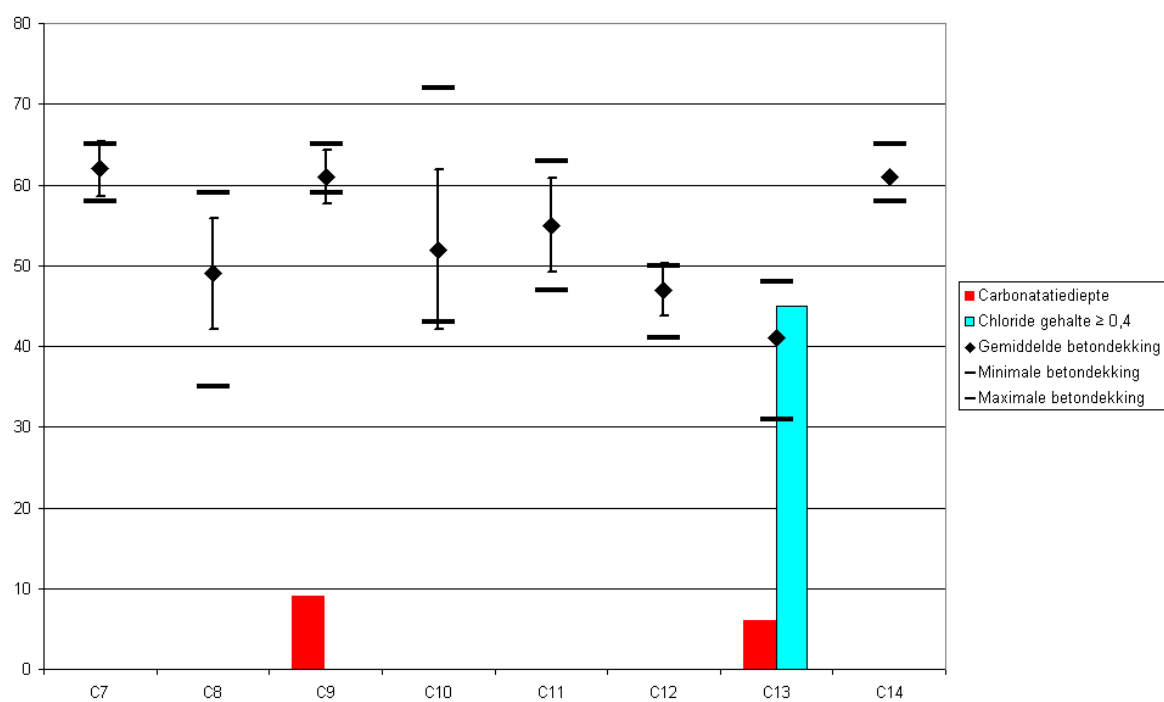
Grafiek 2: onderzoeksresultaten bovenzijde rijvloer

Op de onderzochte locaties in berm aan de bovenzijde van de rijvloer, is het carbonatatiefront voldoende verwijderd van de wapening. De aangetroffen chloridgehaltes zijn nagenoeg overal onder het gewenste maximum van 0,4%.
