Inspecties kritische locaties

document nr:
#3099891

Algemene gegevens brug

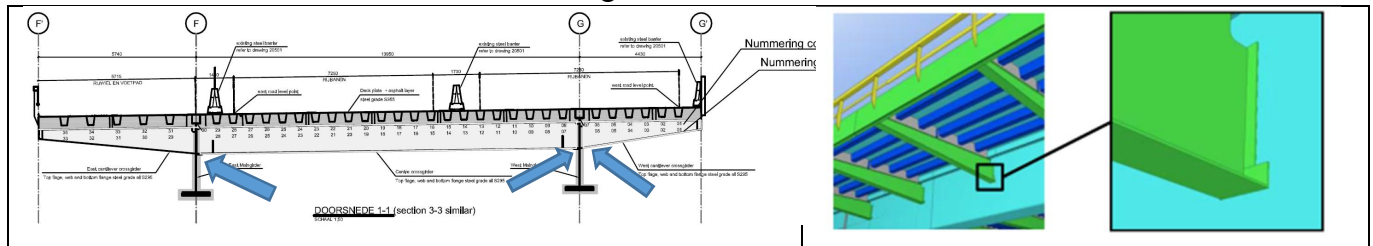
Verbinding dwarsdrager lijf hoofdligger verbinding.

De oostelijke uitkraging wordt niet bereden door zwaarverkeer (onvoldoende sterkte rijdek i.v.m. grotere h.o.h. afstand van de troggen). Indien het rijdek versterkt wordt zal deze verbinding ook meegenomen moeten worden in de jaarlijkse inspecties.

Alternatief is het versterken van de verbinding.

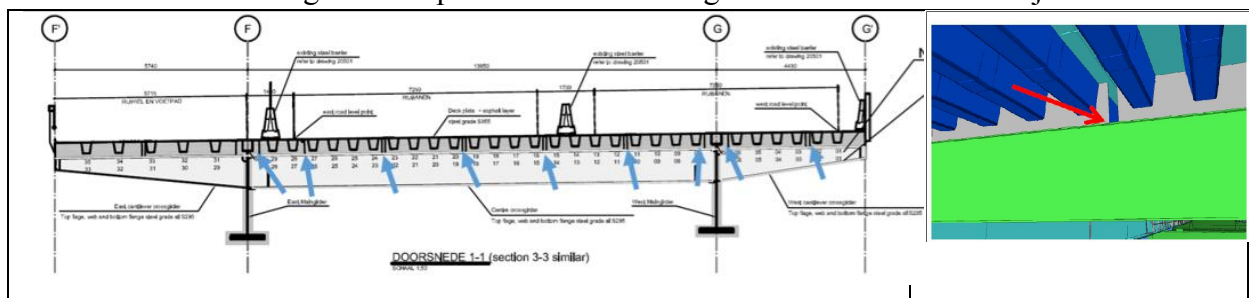
Verbinding kamplaat dwarsdrager.

Momenteel worden er alleen scheuren aangetroffen in de Westelijke uitkraging. Het aantal scheuren en de scheurgroei is beperkt. Een versterking is niet direct noodzakelijk.

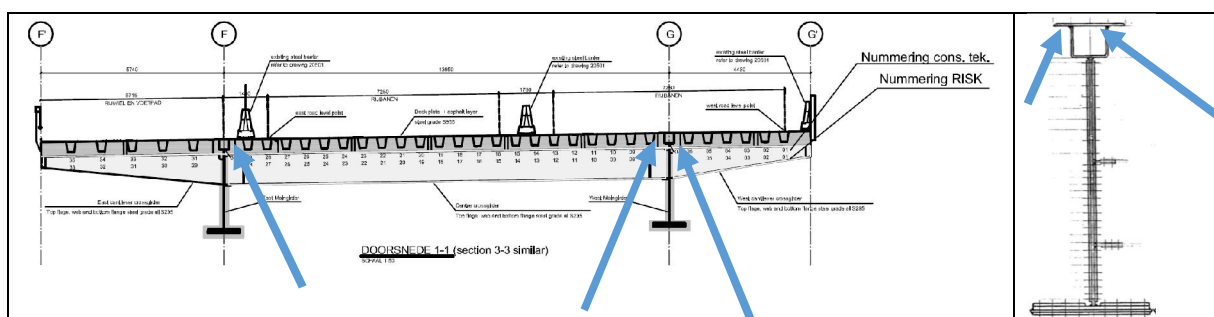
Verbinding hoofdligger dekplaat.

De hoofdliggers zijn niet direct onder de rechter rijstrook. Scheurvorming is tot op heden niet aangetroffen. Omdat de verbinding een onderdeel is van het hoofddraagsysteem worden deze preventief geïnspecteerd. Indien rijstroken worden verschoven is het positioneren van een zwaarbelaste rijstrook boven de hoofdligger een ongewenste situatie.

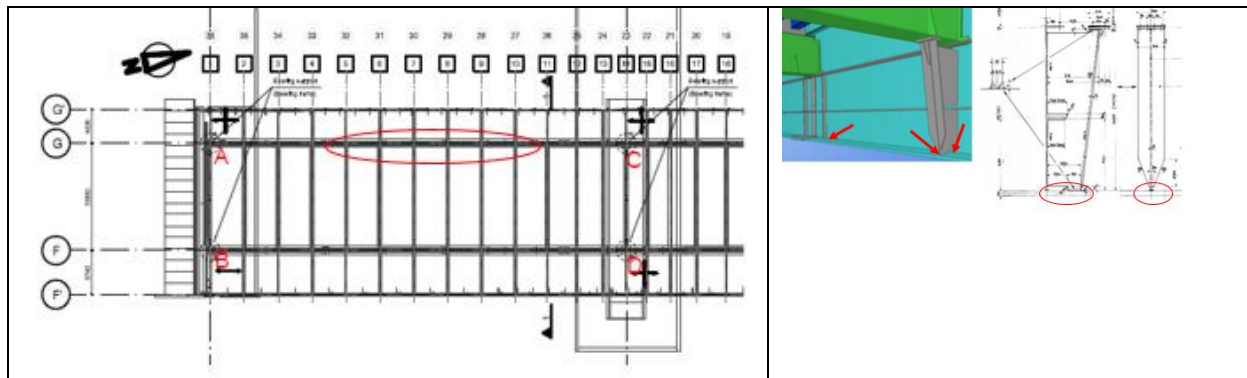
Vermoeiing onderflens hoofdligger West in de zuidelijke aanbrug.

Momenteel wordt deze hoofdligger versterkt om in ieder geval tot 2025 schade vrij te blijven. Indien de Oostelijke uitkraging ook bereden wordt door zwaar verkeer zal de oostelijke hoofdligger ook versterkt moeten worden en jaarlijks moeten geïnspecteerd. De westelijke

hoofdligger wordt geïnspecteerd ter plaatse van de kip en plooiesteunen, de langslas van de onderflensverbinding en de stompe las in de onderflens.

Bij alleen gebruik maken van de linker rijstrook (2 x 1) blijft de schade voor beide hoofdliggers onder de cut-off limit.

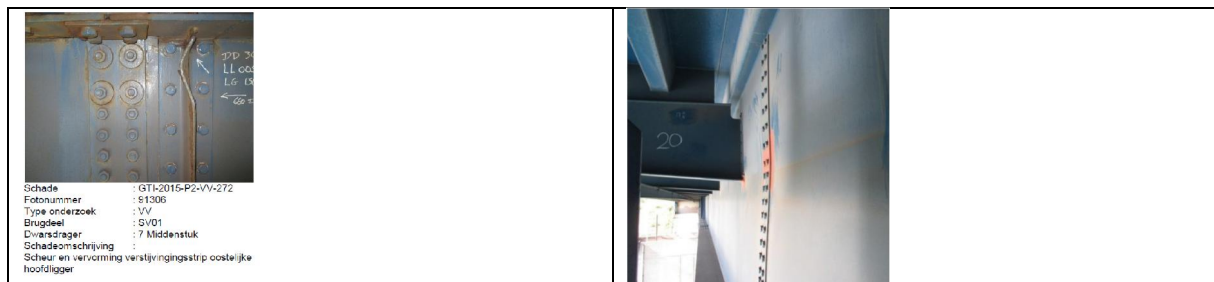
Aanvaarschades

De Suurhoffbrug is recentelijk aangevaren in 2010 en 2014. De aanvaarschade is gedeeltelijk hersteld echter de blijvende vervorming in bijvoorbeeld de Oostelijke hoofdligger geven een beperking in capaciteit. Jaarlijks wordt de aanvaarschade geïnspecteerd op eventuele toename van de vervorming en op mogelijk nieuwe aanvaarschades.

Indien de oostelijke uitkraging belast gaat worden zal de oostelijke hoofdligger opnieuw beschouwd moeten worden en eventueel moeten worden versterkt.

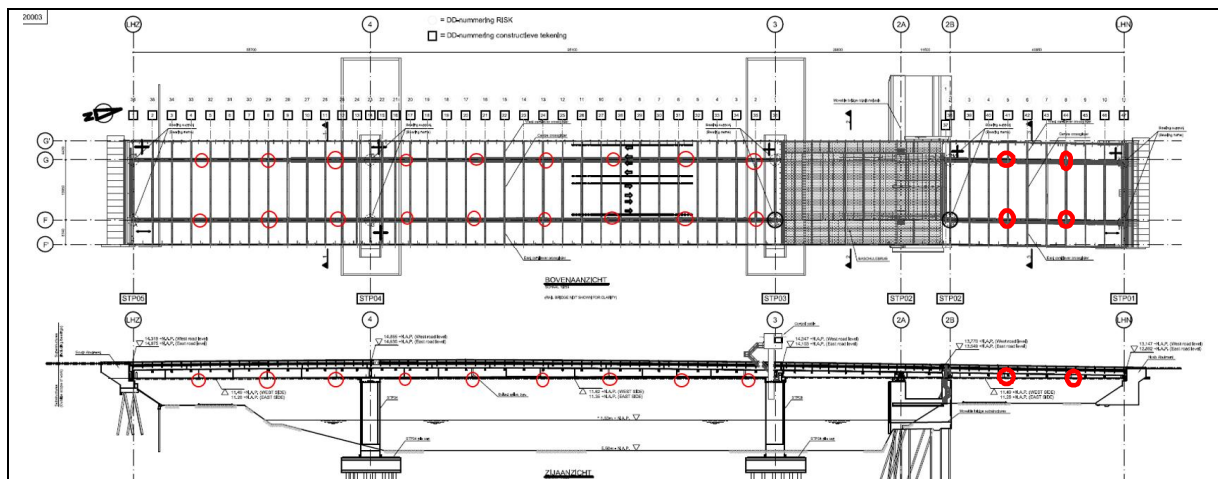
Verbinding hoofdliggers.

De verbindingen in de hoofdligger kunnen slippen bij een ULS belasting. In SLS treed er geen slip op. Omdat dan de verbinding vermoeiingsgevoelig wordt is dit niet een gewenste situatie. De verbindingen worden geïnspecteerd op slip en corrosie van de voorspanverbinding.
