Inspectie buitenschilderwerk

Staalconstructie
Metrostation Sloterdijk

VAC20101760RAP

GVB

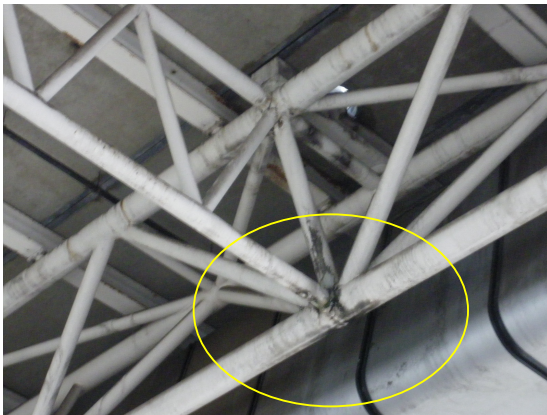
- Structureel komen kleine beschadigingen voor in de brandwerende coating ter plaatse van de aansluiting van 3D op de 2D liggersconstructies.
- Op enkele plaatsen komen kleine beschadigingen voor in de brandwerende coating op de 3D en 2D liggerconstructies.

Beschadigde brandwerende coating op de aansluiting van 2D en 3D liggerconstructies.

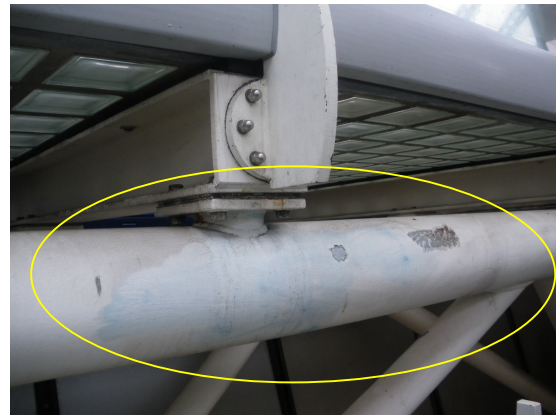
Kleine beschadigingen in de brandwerende coating van de 2D en 3D liggerconstructies.

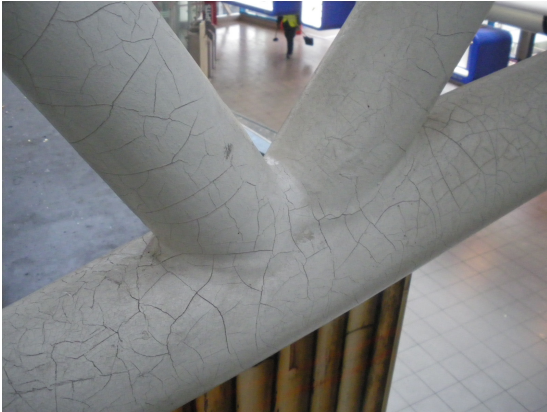
- 3D en 2D liggerconstructies vertonen rondom, over de volledige lengte, craquelé/barstvorming in het brandwerende verfsysteem.
- 3D liggerconstructies en aangelaste onderdelen (voetplaten e.d.) vertonen met enige regelmaat corrosie.

Craquelé in het verfsysteem op de buizen van de 2D en 3D liggerconstructies.

In de huidige situatie lijkt de oorzaak te zijn ontstaan door de toepassing van een polyurethan als toplaag op een thermoplastische basislaag, de brandwerende laag binnen het systeem. In hoeverre de laagdikte van de toplaag en temperatuurswisseling van invloed hebben gehad valt niet vast te stellen.

Gezien de aard van de schade kan wellicht niet meer volstaan worden met plaatselijk herstel en het geheel overschilderen van de constructie. De juiste keuze zal eerst middels proefvlakken bepaald moeten om het effect van oplosmiddelen op de nieuwe verflaag te kunnen beoordelen.

- Plaatselijk herstel bestaande brandwerende verflaag en het geheel voorzien van een nieuwe afwerklaag.
- Verwijderen toplaag, plaatselijk herstel brandwerende coating en het geheel voorzien van een nieuwe afwerklaag.
- Het volledige systeem verwijderen en opnieuw opbouwen met een brandwerend systeem en afwerklaag.

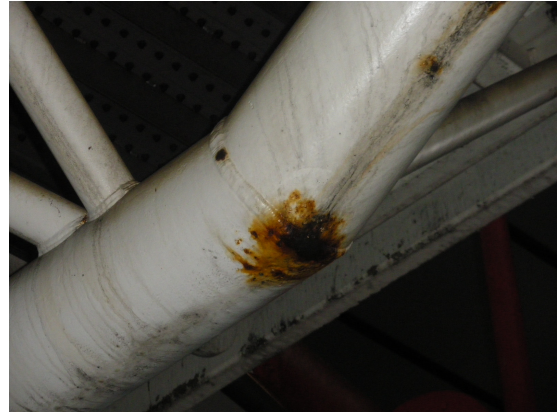
Corrosie in de knik van een 3D liggerconstructie.

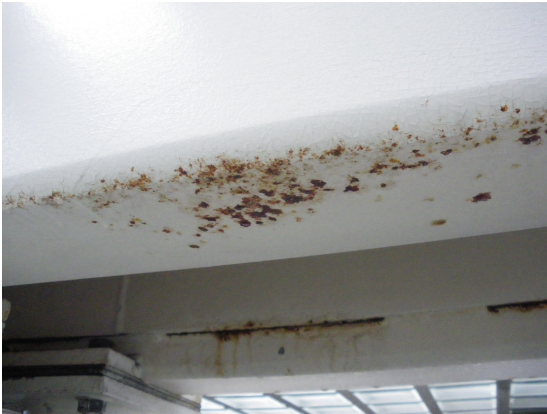
Oppervlakte corrosie op een stalen liggerconstructie.

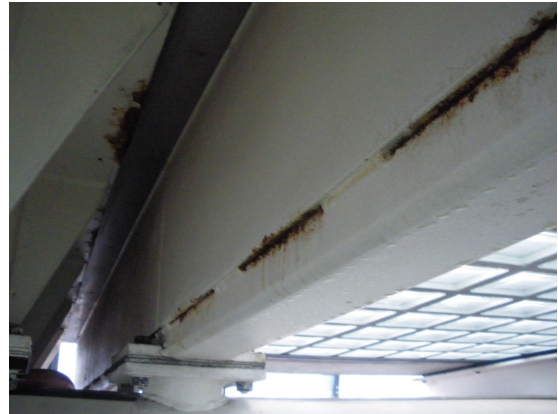
Spleetcorrosie op de aansluiting van twee stalen onderdelen, tussen de kettinglassen.

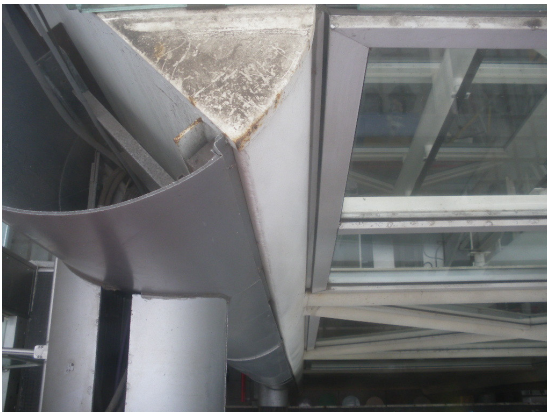
Corrosie op de lasnaad, ter plaatse van de half ronde kolommen van de liftconstructie.

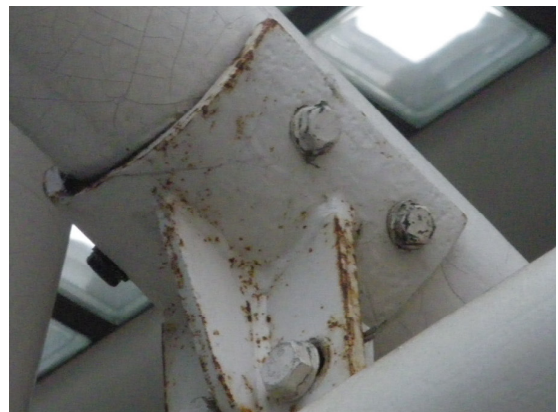
Corrosie op een koppelplaat.

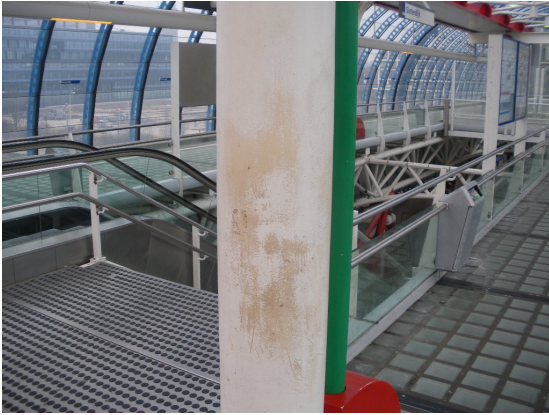
Mechanische verfschade op ronde kolommen tot 2.5 meter hoogte van het vloerniveau.

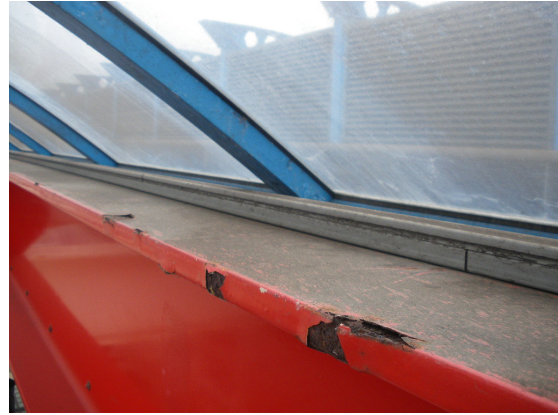
Vervuiling op het verfsysteem en corrosie IPE-profiel.

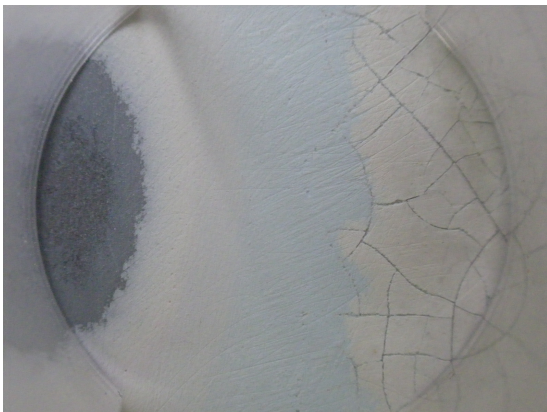
Laag opbouw brandwerend systeem 1 (foto monoclair).

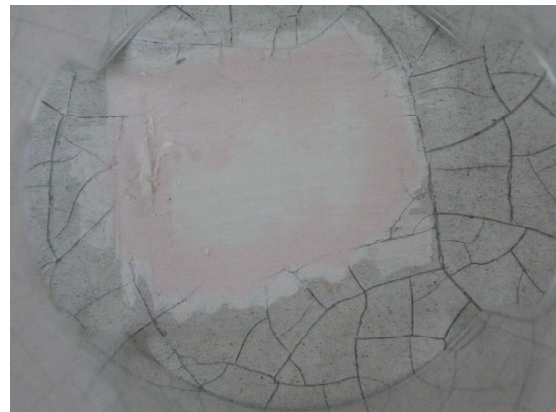
Laag opbouw brandwerend systeem 2 (foto monoclair).

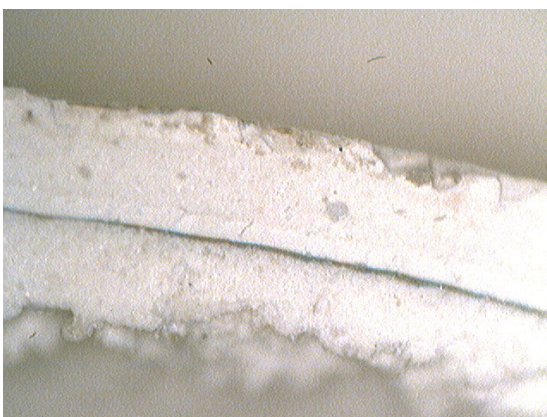
Laag opbouw brandwerend systeem 1 (foto microscoop).

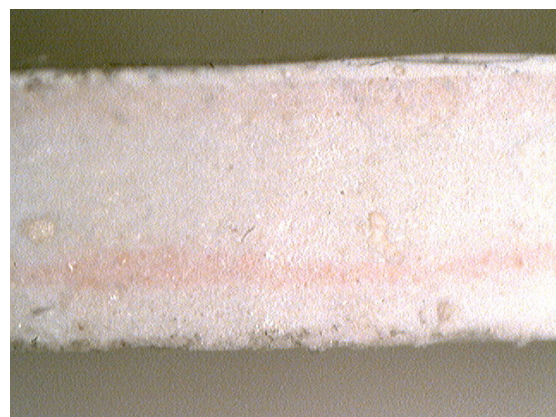
Laag opbouw brandwerend systeem 2 (foto microscoop).
