## HERINSPECTIE 2016 – DE DÔBE – TERSCHELLING

Dit inspectierapport omvat de constatering die zijn gedaan tijdens de herinspectie d.d. 13/04/2016

| <b>Glijbaan</b> | EN1069 – 3 – 4,4 – 40 | <b>Serienummer</b> | Onbekend |
| <b>Inspectietype</b> | Herinspectie | <b>Rapportnummer</b> | 65.3 |

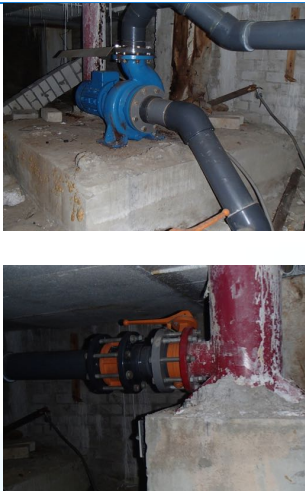
| 4. Bevindingen/opmerkingen | | |
|---|---|---|
| De waterhoeveelheid kan niet worden afgelezen (bijvoorbeeld doormiddel van een debietmeter) en niet doormiddel van de manometrische methode worden afgeleid omdat manometers e/o de pompgrafiek ontbreken. | 4 | |
