**INSPECTIE METALEN OPHANGCONSTRUC-  
TIES EN BEVESTIGINGSMIDDELEN,  
CONFORM NPR 9200:2015  
Zwembad de Dôbe te Terschelling**

Status **eindrapport**

Datum **21-12-2016**

Rapportnr. **A958900/R20160465**

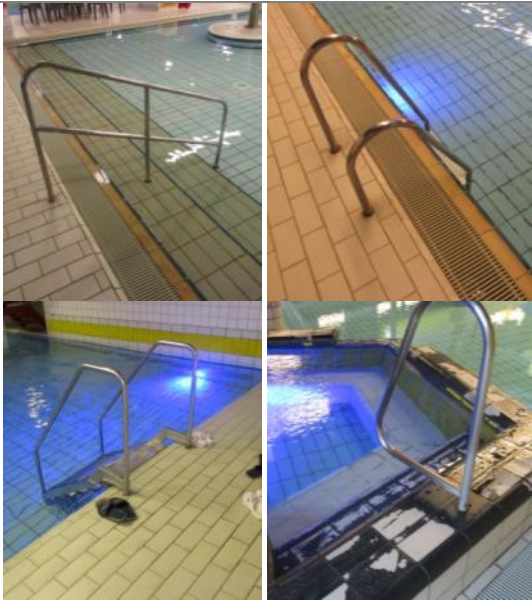
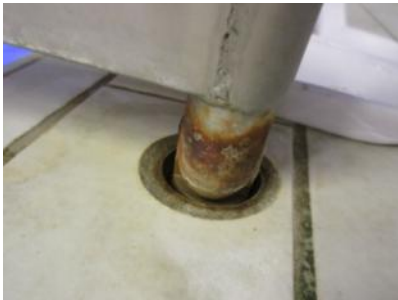
| Foto | Item-nr. | Opmerking |
|---|---|---|
| <br> | <p>N1 /<br/>N7 /<br/>N9 /<br/>N47 /<br/>N49</p> | <p>Recreatiebad (beide bassins) + bubbelbad:<br/>De leuning van de trappen in de zwembaden zijn uitgevoerd in niet-resistent RVS.</p> <p>De trappen zijn gemonteerd door deze te plaatsen in daarvoor aangebrachte sporingen in de zwembadvloer. Hierin kan water terecht komen.</p> <p>De aansluitingen van de trappen in gebied A vertonen sporen van lichte tot matige corrosie.</p> |

Foto 1a t/m d (boven): Diverse trapleuningen in de recreatiebaden en het bubbelbad.

Foto 1e (onder): gecorrodeerde aansluiting.

| NR. | Ruimte | Gebied | Draagconstructie | Constructie onderdeel | Bevestigings-middelen | Materiaal | Toestand | Kans op letsel bij breuk | Risico score | Inspectie-termijn | Uiterste datum voor herinspectie, reparatie of vervanging | Opmerkingen |
|---|---|---|---|---|---|---|---|---|---|---|---|---|
| N1 | Recreatiebad | A | Verankering | Trappen | Buis | Niet resistent RVS | Licht tot matige zichtbare corrosie | Ja | Blauw | 6 maanden | 26-4-2017 | Er kan water in de buis komen. |
| N9 | Recreatiebad | A | Verankering | Trappen | Buis | Niet resistent RVS | Licht tot matige zichtbare corrosie | Ja | Blauw | 6 maanden | 26-4-2017 | |

| NR. | Ruimte | Gebied | Draagconstructie | Constructie onderdeel | Bevestigings-middelen | Materiaal | Toestand | Kans op letsel bij breuk | Risico score | Inspectie-termijn | Uiterste datum voor herinspectie, reparatie of vervanging | Opmerkingen |
|---|---|---|---|---|---|---|---|---|---|---|---|---|
| N47 | Bubbelbad | A | Verankering | Trappen | Buis | Niet resistent RVS | Licht tot matige zichtbare corrosie | Ja | Blauw | 6 maanden | 26-4-2017 | Trap direct in een gat in de betonnen vloer, niet rondom afgedicht. |
| N49 | Recreatiebad | A | Verankering | Trappen | Buis | Niet resistent RVS | Licht tot matige zichtbare corrosie | Ja | Blauw | 6 maanden | 26-4-2017 | Er kan water in de buis komen |

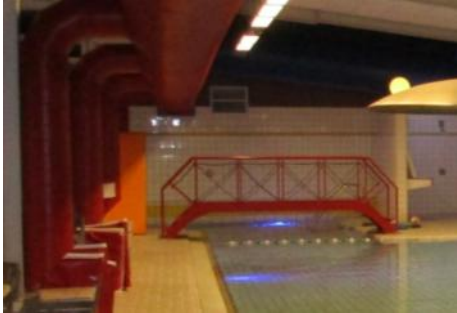
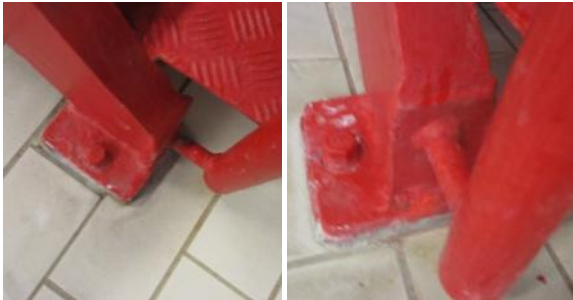
| Foto | Item-nr. | Opmerking |
|---|---|---|
| <p>Foto 2a (boven): Een van de bruggen over het zwembad.<br/>Foto 2b+c (onder): Bevestigingspunten van de bruggen.</p> | <p>N8 / N48</p> | <p>Recreatiebad (beide bassins):<br/>De bruggen over de zwembaden zijn aan de zwembadvloer bevestigd met bouten van niet-resistent RVS in gebied A.</p> <p>De bouten zijn rood geverfd.</p> |

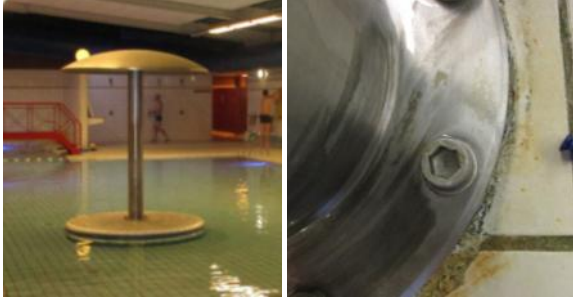
| Foto | Item-nr. | Opmerking |
|---|---|---|
| <p>Foto 3: "Paddestoel" (links) en bevestigingspunt (rechts)</p> | <p>N10</p> | <p>Recreatiebad:<br/>De bouten waarmee de "paddestoel" aan het plateau in het recreatiebad zijn bevestigd zijn uitgevoerd in niet-resistent RVS in gebied A.</p> |

| NR. | Ruimte | Gebied | Draagconstructie | Constructie onderdeel | Bevestigings-middelen | Materiaal | Toestand | Kans op letsel bij breuk | Risico score | Inspectie-termijn | Uiterste datum voor herinspectie, reparatie of vervanging | Opmerkingen |
|---|---|---|---|---|---|---|---|---|---|---|---|---|
| N10 | Recreatiebad | A | Bevestigingsmiddel | Anders | Bout/moer | Niet resistent RVS | Gaaf | Ja | Rood | Afkeur | Direct | Onderzijde paddestoel heeft corrosie plekjes |

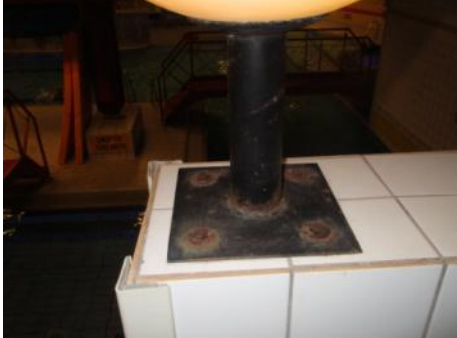
| Foto | Item-nr. | Opmerking |
|---|---|---|
| <p>Foto 4: Staande lamp, bevestigingspunt.</p> | <p>N13</p> | <p>Recreatiebad:<br/>Een staande lamp in het recreatiebad is op een muurtje bevestigd met bouten van niet-resistent RVS in gebied B.</p> <p>De bevestiging vertoont sporen van lichte tot matige corrosie.</p> |

| NR. | Ruimte | Gebied | Draagconstructie | Constructie onderdeel | Bevestigings-middelen | Materiaal | Toestand | Kans op letsel bij breuk | Risico score | Inspectie-termijn | Uiterste datum voor herinspectie, reparatie of vervanging | Opmerkingen |
|---|---|---|---|---|---|---|---|---|---|---|---|---|
| N13 | Recreatiebad | B | Bevestigingsmiddel | Lichtarmaturen | Bout/moer | Niet resistent RVS | Licht tot matige zichtbare corrosie | Ja | Rood | Afkeur | Direct | |

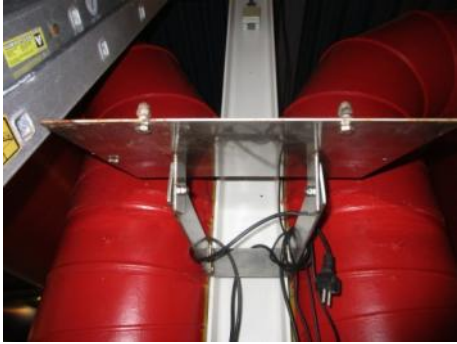
| Foto | Item-nr. | Opmerking |
|---|---|---|
| <p>Foto 5: Houder voor een beamer.</p> | N22 | <p>Recreatiebad:<br/>De houder van de beamer is aan een kolom bevestigd met bouten van niet-resistent RVS in gebied B.</p> <p>De bevestigingspunten vertonen sporen van lichte tot matige corrosie.</p> |

| NR. | Ruimte | Gebied | Draagconstructie | Constructie onderdeel | Bevestigings-middelen | Materiaal | Toestand | Kans op letsel bij breuk | Risico score | Inspectie-termijn | Uiterste datum voor herinspectie, reparatie of vervanging | Opmerkingen |
|---|---|---|---|---|---|---|---|---|---|---|---|---|
| N22 | Recreatiebad | B | Ophangsysteem | Anders | Bout/moer | Niet resistent RVS | Licht tot matige zichtbare corrosie | Ja | Rood | Afkeur | Direct | Voorziening waarop een beamer kan worden geplaatst. |

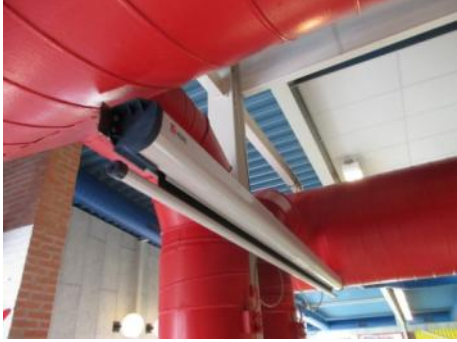
| Foto | Item-nr. | Opmerking |
|---|---|---|
| <p>Foto 6: Filmscherm.</p> | N28 | <p>Recreatiebad:<br/>De ophanging van het filmscherm is aan de luchtkanalen bevestigd met bouten van niet-resistent RVS in gebied B.</p> <p>De bevestigingspunten vertonen sporen van lichte tot matige corrosie.</p> |

| NR. | Ruimte | Gebied | Draagconstructie | Constructie onderdeel | Bevestigings-middelen | Materiaal | Toestand | Kans op letsel bij breuk | Risico score | Inspectie-termijn | Uiterste datum voor herinspectie, reparatie of vervanging | Opmerkingen |
|---|---|---|---|---|---|---|---|---|---|---|---|---|
| N28 | Recreatiebad | B | Ophangstelsysteem | Anders | Bout/moer | Niet resistent RVS | Licht tot matige zichtbare corrosie | Ja | Rood | Afkeur | Direct | Ophanging filmscherm |

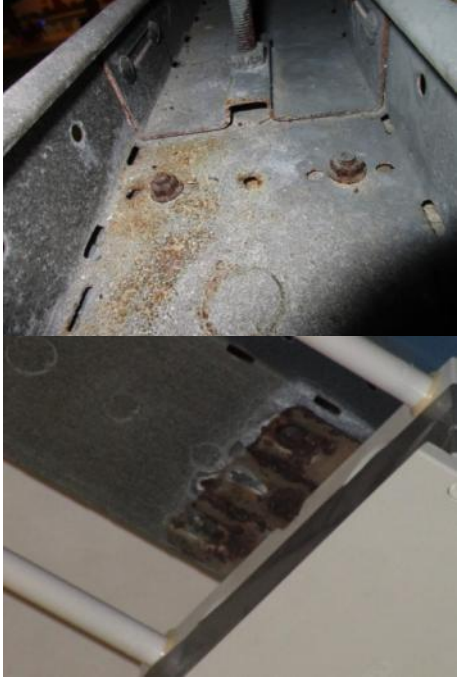
| Foto | Item-nr. | Opmerking |
|---|---|---|
| <p>Foto 7a+b: Bevestigingspunten van lichtarmaturen.</p> | N36 /<br>N62 /<br>N119 | <p>Recreatiebad:<br/>De bevestigingen waarmee de lichtarmaturen en de kabelgoten zijn bevestigd (bouten, strips en moeren), zijn uitgevoerd in niet-resistent RVS in gebied B.</p> <p>De bevestigingspunten vertonen op enkele plaatsen sporen van lichte tot matige corrosie.</p> |

| NR. | Ruimte | Gebied | Draagconstructie | Constructie onderdeel | Bevestigings-middelen | Materiaal | Toestand | Kans op letsel bij breuk | Risico score | Inspectie-termijn | Uiterste datum voor herinspectie, reparatie of vervanging | Opmerkingen |
|---|---|---|---|---|---|---|---|---|---|---|---|---|
| N62 | Recreatiebad | B | Ophangstelsel | Lichtarmaturen | Bout/moer | Niet resistent RVS | Licht tot matige zichtbare corrosie | Ja | Rood | Afkeur | Direct | De armaturen zijn aan elkaar geschakeld. Het is alleen in de kabelgoot te beoordelen |

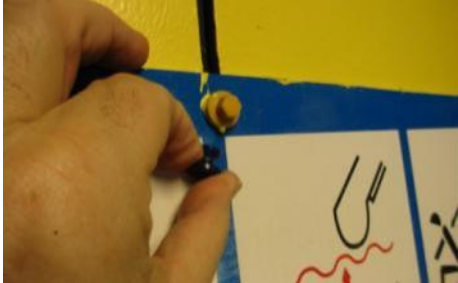
| Foto | Item-nr. | Opmerking |
|---|---|---|
| <p>Foto 8: Bevestiging van het waarschuwingsbord</p> | N57 | <p>Glijbaan:</p> <p>De bevestigingspunten van het waarschuwingsbord op de glijbaan (bouten / schroeven) zijn uitgevoerd in niet-resistent RVS in gebied B.</p> <p>Deze bouten vertonen lichte tot matige corrosiesporen.</p> |

| NR. | Ruimte | Gebied | Draagconstructie | Constructie onderdeel | Bevestigings-middelen | Materiaal | Toestand | Kans op letsel bij breuk | Risico score | Inspectie-termijn | Uiterste datum voor herinspectie, reparatie of vervanging | Opmerkingen |
|---|---|---|---|---|---|---|---|---|---|---|---|---|
| N57 | Glijbaan | B | Bevestigingsmiddel | Anders | Bout/moer | Niet resistent RVS | Licht tot matige zichtbare corrosie | Ja | Rood | Afkeur | Direct | Waarschuwbord bij de glijbaan |

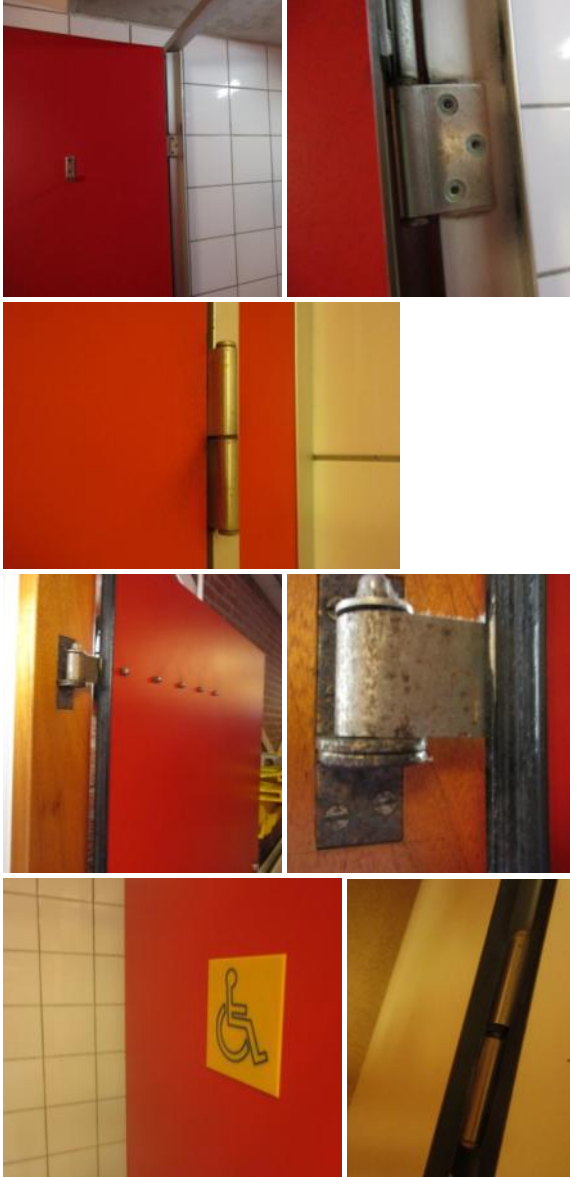
| Foto | Item-nr. | Opmerking |
|---|---|---|
| <p>Foto 9 a+b (geheel boven): Scharnier kleedkamerdeur.</p> <p>Foto 9c: (2<sup>e</sup> van boven): Scharnier kleedkamerdeur.</p> <p>Foto 9 d+e (3<sup>e</sup> van boven): Scharnier kleedkamerdeur, gecorrodeerd.</p> <p>Foto 9 f+g: (4<sup>e</sup> van boven): Scharnier deur invalidentoilet.</p> | <p>N73 /<br/>N82 /<br/>N85 /<br/>N90 /<br/>N91</p> | <p>Kleedkamers en toiletten:</p> <p>De scharnieren van diverse deuren bij de kleedkamers en toiletten zijn uitgevoerd in niet-resistent RVS in gebied B.</p> <p>De scharnieren van één van de kleedkamerdeuren vertonen lichte tot matige corrosiesporen.</p> |

| NR. | Ruimte | Gebied | Draagconstructie | Constructie onderdeel | Bevestigings-middelen | Materiaal | Toestand | Kans op letsel bij breuk | Risico score | Inspectie-termijn | Uiterste datum voor herinspectie, reparatie of vervanging | Opmerkingen |
|---|---|---|---|---|---|---|---|---|---|---|---|---|
| N85 | Kleedkamer | B | Ophangstelsysteem | Deuren | Scharnieren | Niet resistent RVS | Licht tot matige zichtbare corrosie | Ja | Rood | Afkeur | Direct | |

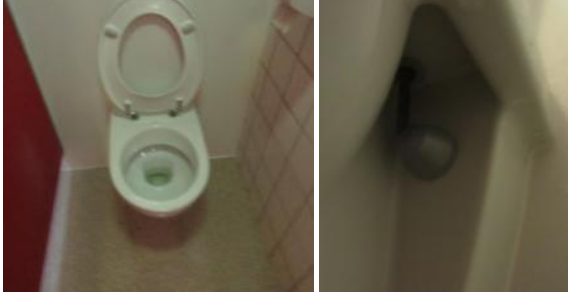
| Foto | Item-nr. | Opmerking |
|---|---|---|
| <p data-bbox="199 723 770 779"><i>Foto 10a+b: Hangend toilet (links) en ophangpunten van het toilet (rechts)</i></p> | N74 | <p data-bbox="914 421 1461 560"><b>Toiletten:</b><br/>De bevestigingspunten van een hangend toilet zijn uitgevoerd in niet-resistent RVS in gebied B.</p> |

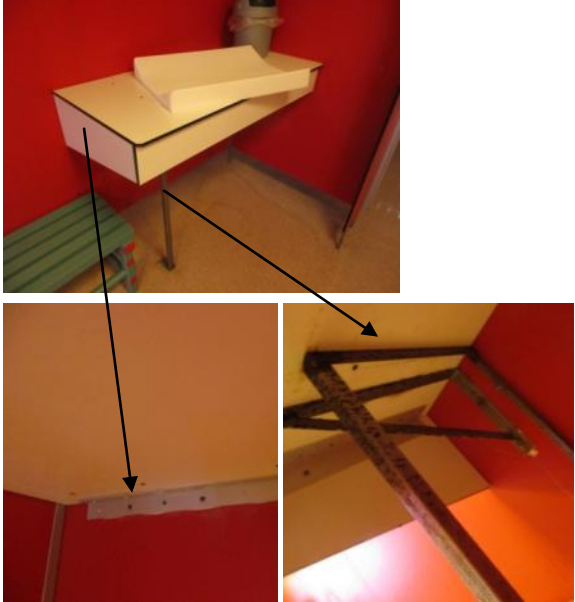
| Foto | Item-nr. | Opmerking |
|---|---|---|
| <p data-bbox="199 1406 770 1462"><i>Foto 11a (boven): Babytafel.</i><br/><i>Foto 11b + c (onder): Gecorrodeerde ondersteuningspunten.</i></p> | N80 | <p data-bbox="914 795 1461 965"><b>Kleedkamer:</b><br/>De ondersteuningen en bevestigingspunten (schroeven van hoekprofiel) van de babytafel in de kleedkamer zijn uitgevoerd in niet-resistent RVS in gebied B.</p> <p data-bbox="914 1010 1461 1077">Deze bevestigingspunten vertonen lichte tot matige corrosiesporen.</p> |

| NR. | Ruimte | Gebied | Draagconstructie | Constructie onderdeel | Bevestigings-middelen | Materiaal | Toestand | Kans op letsel bij breuk | Risico score | Inspectie-termijn | Uiterste datum voor herinspectie, reparatie of vervanging | Opmerkingen |
|---|---|---|---|---|---|---|---|---|---|---|---|---|
| N80 | Kleedkamer | B | Ophangstelsysteem | Anders | Schroef | Niet resistent RVS | Licht tot matige zichtbare corrosie | Ja | Rood | Afkeur | Direct | Ondersteuning is aangetast |

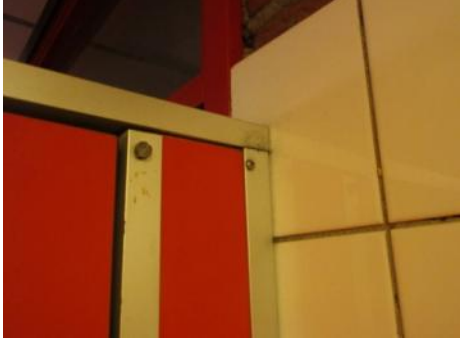
| Foto | Item-nr. | Opmerking |
|---|---|---|
| <p data-bbox="199 1823 707 1848"><i>Foto 12 Bevestigingspunt van een scheidingswand.</i></p> | N81 | <p data-bbox="914 1478 1461 1648"><b>Kleedkamer:</b><br/>De bevestigingspunten van de scheidingswanden (bouten / schroeven) in de kleedkamers zijn uitgevoerd in niet-resistent RVS in gebied B.</p> |

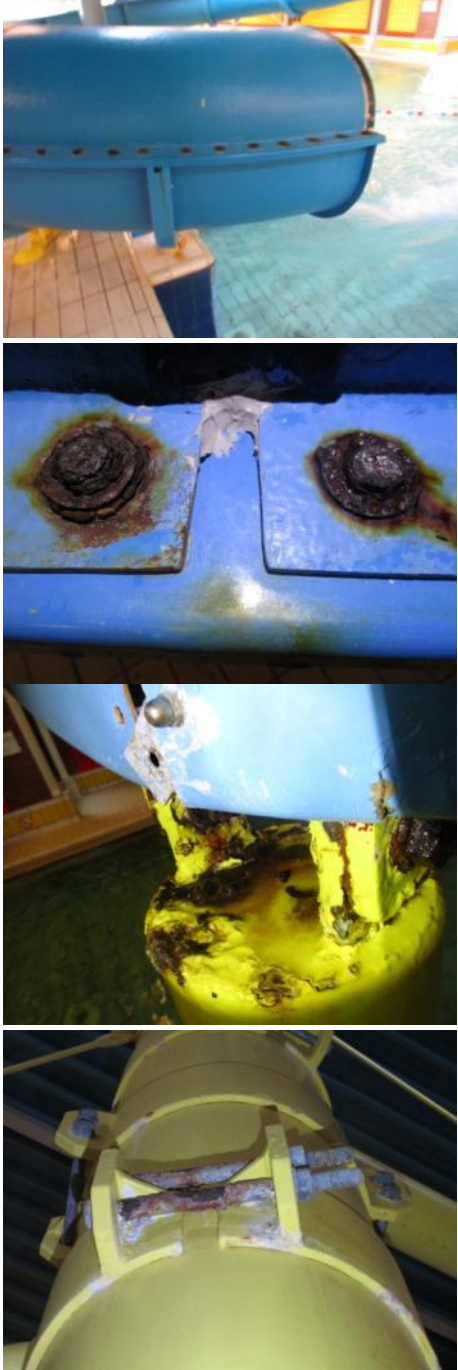
| Foto | Item-nr. | Opmerking |
|---|---|---|
| <p>Foto 13a (geheel boven): Glijbaan, uitstroomopening.</p> <p>Foto 13b (2<sup>e</sup> van boven): Gecorrodeerde bouten, buis van de glijbaan.</p> <p>Foto 13c (3<sup>e</sup> van boven): Gecorrodeerde voet van glijbaan.</p> <p>Foto 13c (3<sup>e</sup> van boven): Gecorrodeerde draadeinden, draagkolom glijbaan.</p> | <p>N100 / N102</p> | <p>Glijbaan:<br/>Diverse bevestigingspunten van de glijbaan zijn uitgevoerd in niet-resistent RVS in gebied B. Het gaat hierbij om:</p> <ul style="list-style-type: none"> <li>• De boutverbindingen waarmee de glijbaandelen onderling zijn bevestigd (foto 13b).</li> <li>• De voetplaten van de supports van de glijbaan (foto 13c).</li> <li>• De draadeinden en moeren, toegepast in draagconstructie van de glijbaan (foto 13d).</li> </ul> <p><b>Deze bevestigingspunten vertonen matige tot zeer ernstige corrosie.</b></p> |

| NR. | Ruimte | Gebied | Draagconstructie | Constructie onderdeel | Bevestigings-middelen | Materiaal | Toestand | Kans op letsel bij breuk | Risico score | Inspectie-termijn | Uiterste datum voor herinspectie, reparatie of vervanging | Opmerkingen |
|---|---|---|---|---|---|---|---|---|---|---|---|---|
| N100 | Glijbaan | A | Bevestigingsmiddel | Anders | Bout/moer | Niet resistent RVS | Significante volumetoename of -afname door corrosie | Ja | Rood | Afkeur | Direct | Boutverbindingen verkeren in zeer slechte conditie. Vervangen is noodzakelijk |

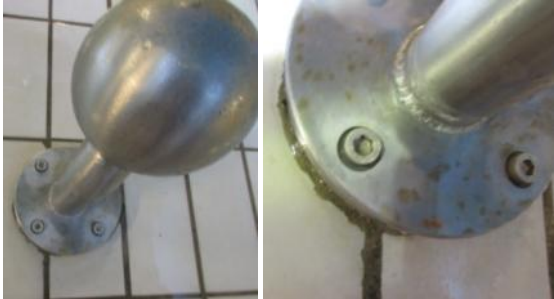
| Foto | Item-nr. | Opmerking |
|---|---|---|
| <p>Foto 14: Sproeikop (links) en bevestiging met bouten (rechts).</p> | N101 | <p>Recreatiebad:<br/>De bouten waarmee een sproeikop is bevestigd zijn uitgevoerd in niet-resistent RVS in gebied B.</p> <p>De bevestigingspunten vertonen lichte tot matige corrosiesporen.</p> |

| NR. | Ruimte | Gebied | Draagconstructie | Constructie onderdeel | Bevestigings-middelen | Materiaal | Toestand | Kans op letsel bij breuk | Risico score | Inspectie-termijn | Uiterste datum voor herinspectie, reparatie of vervanging | Opmerkingen |
|---|---|---|---|---|---|---|---|---|---|---|---|---|
| N101 | Recreatiebad | A | Bevestigingsmiddel | Speeltoestellen | Bout/moer | Niet resistent RVS | Licht tot matige zichtbare corrosie | Ja | Rood | Afkeur | Direct | |

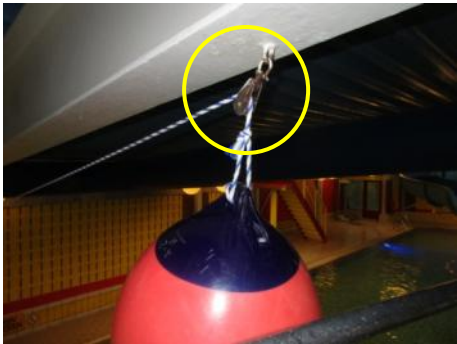
| Foto | Item-nr. | Opmerking |
|---|---|---|
| <p>Foto 15: Haak voor de ophanging van een speelbal.</p> | N104 | <p>Recreatiebad:<br/>De haak, waarmee een speelbal aan het dak van het zwembad is bevestigd, is uitgevoerd in niet-resistent RVS in gebied B.</p> |

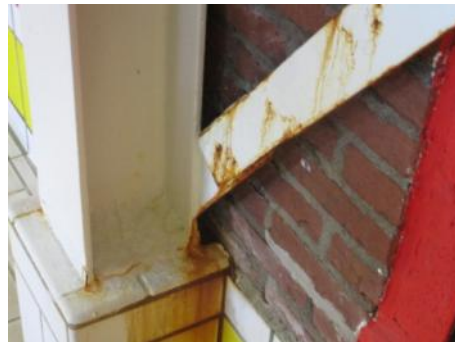
Bij diverse kolommen is vastgesteld dat er sprake is van lichte tot matige zichtbare corrosie. Het gaat om lokale plekken die in het lopende onderhoud zijn te herstellen.

*Lokale corrosiesporen op een windverband.*
