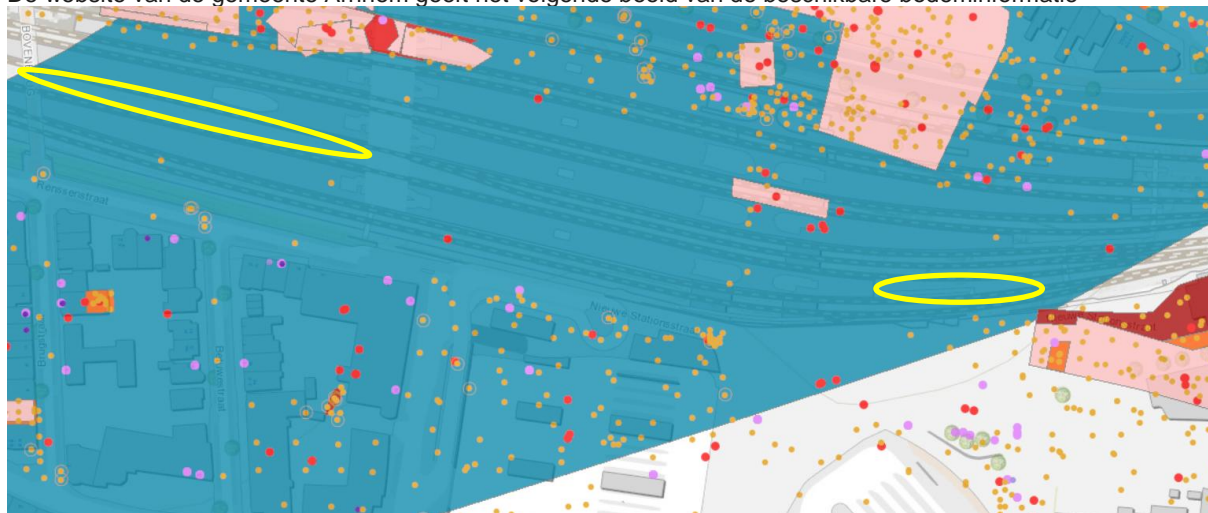
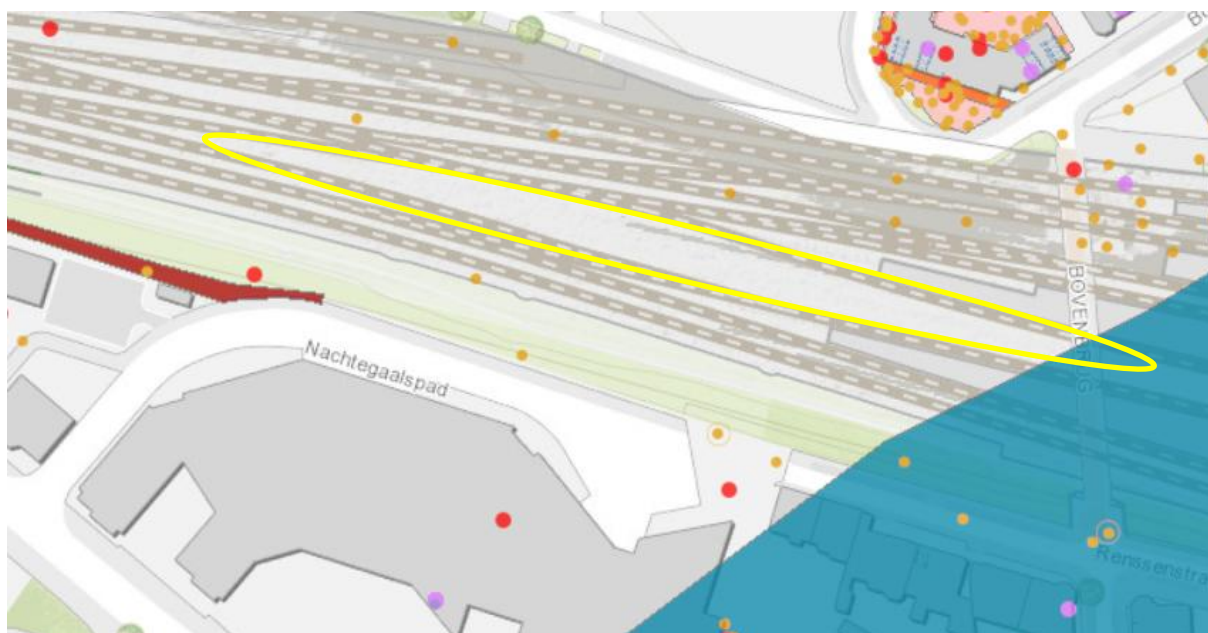
In geel zijn de relevante terreindelen weergegeven.

Uit de website van de gemeente Arnhem blijkt dat ter plaatse van de voorziene werkzaamheden geen sprake is van een bekend geval van ernstige bodemverontreiniging. Er zijn geen boringen bekend ter plaatse van de locatie van de werkzaamheden. In de omgeving zijn enkele Wbb gevallen bekend:

- Wbb geval 3 ligt net oostelijk van de locatie waar de verlenging van perron 1 is gepland.
- Wbb gevallen 2 en 4 liggen aan de rand van het NS terrein ter hoogte van Utrechtse weg 74 – 90.

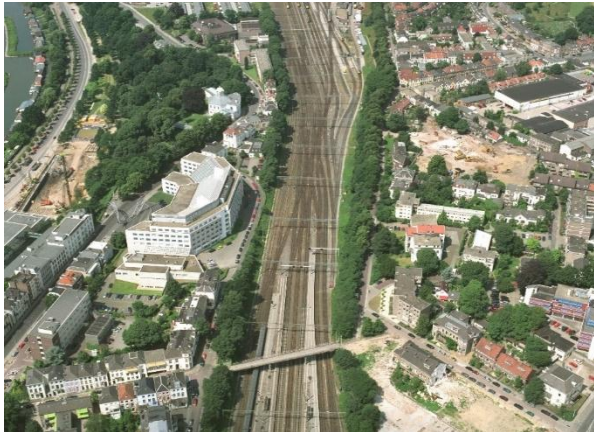
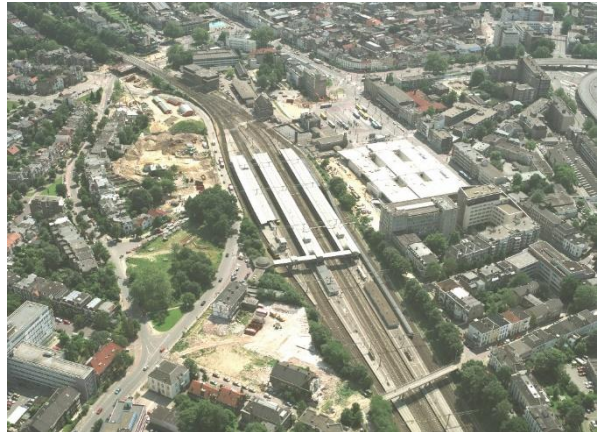
Uit **luchtfoto's** van voor de herinrichting van het stationsgebied blijkt dat ter plaatse van het aan te leggen spoor 5 alsmede de perronverlenging in het verleden ook een spoor heeft gelegen.

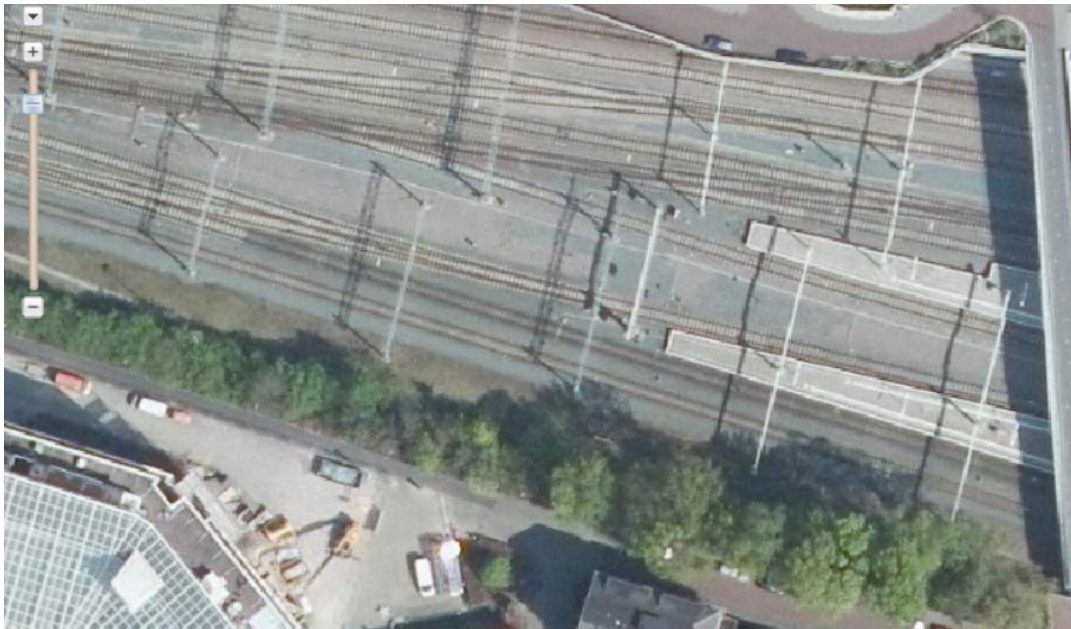
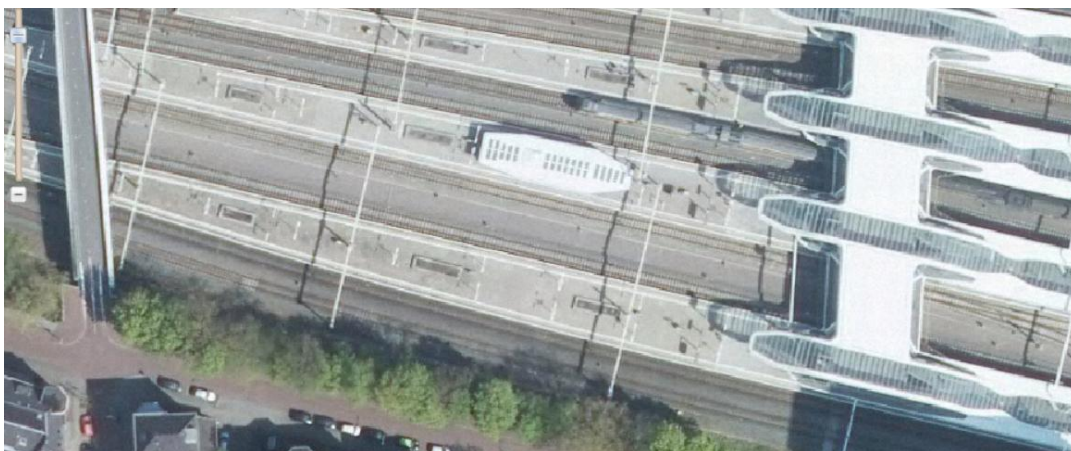
In de huidige situatie (zie onderstaand) ligt er sinds enkele jaren nieuw ballast. Dit is waarschijnlijk hooguit licht verontreinigd.
