# Richtlijnen onderhoud oever en oeverbeschoeiing langs provinciale vaarten

HB 1577138

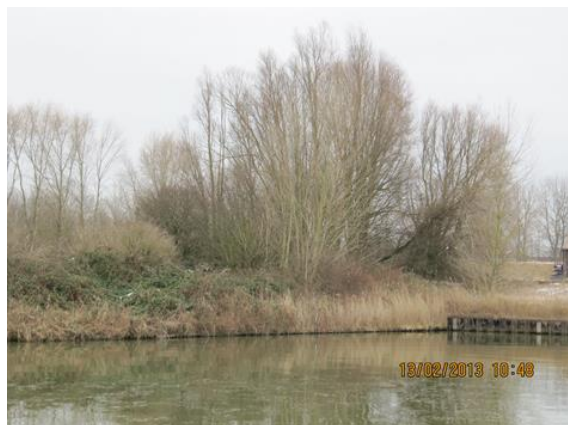
... beschoeiing overgroeid...

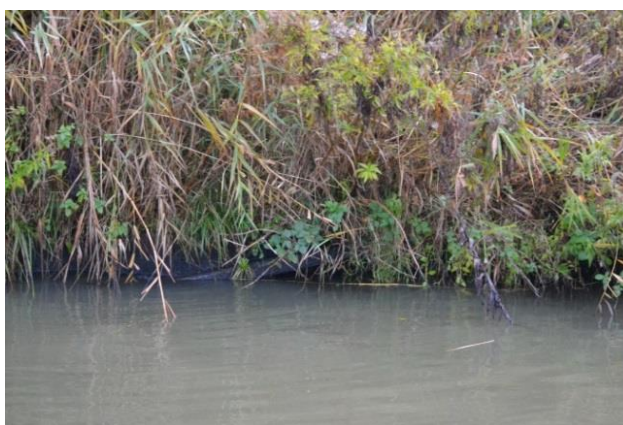
..... verankering bijna verdwenen ...

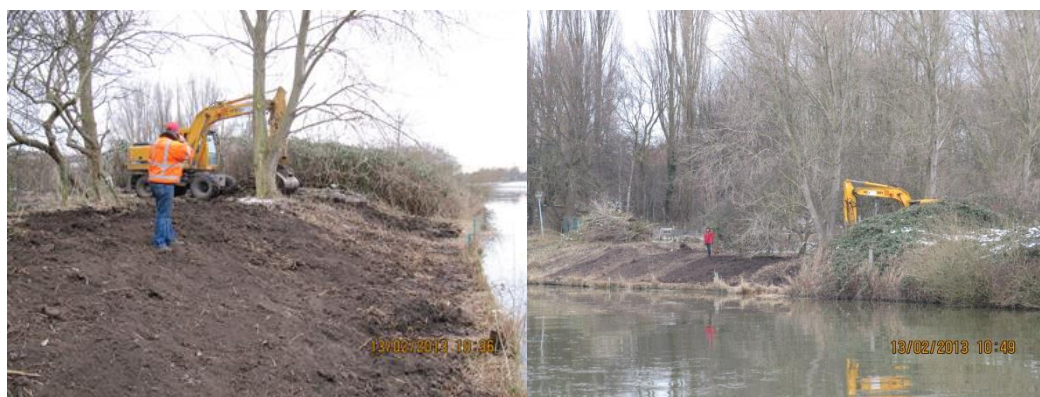
... rooien van de begroeiing .....

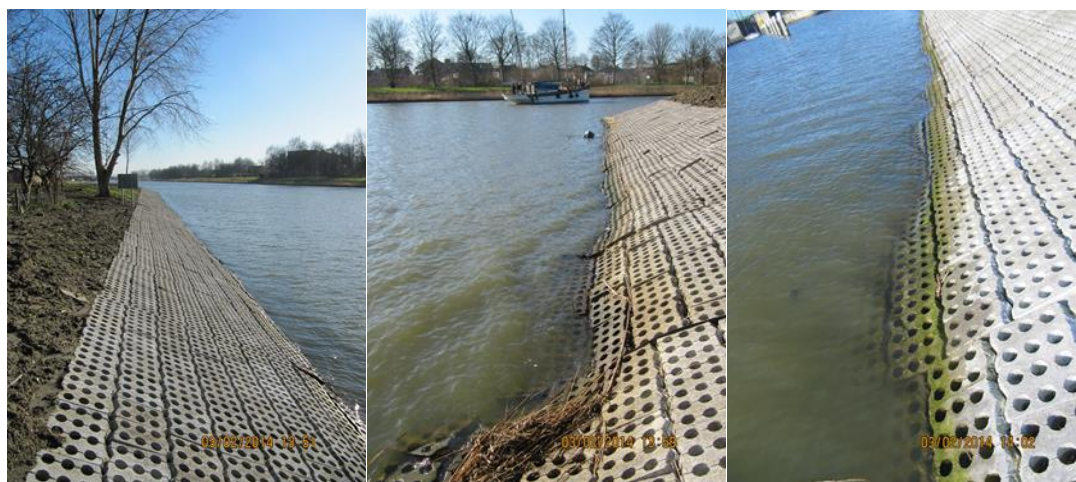
... strak aanzicht ...

... onregelmatige ondergrond...

... deels onderwater ...
