## **Vraagspecificatie Eisen**

Beschrijving van het Werk

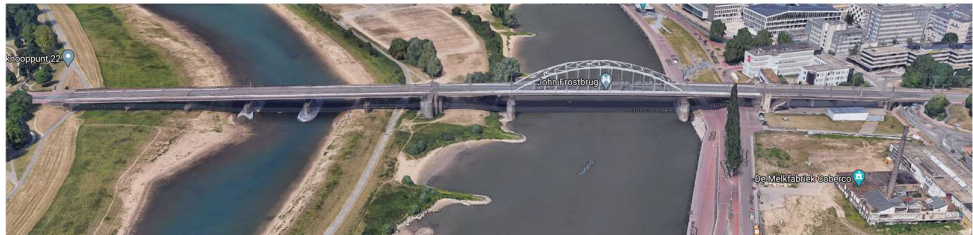
Figuur 1 Oeververbinding John Frostbrug over Nederrijn te Arnhem (bezien vanuit het zuid-oosten)

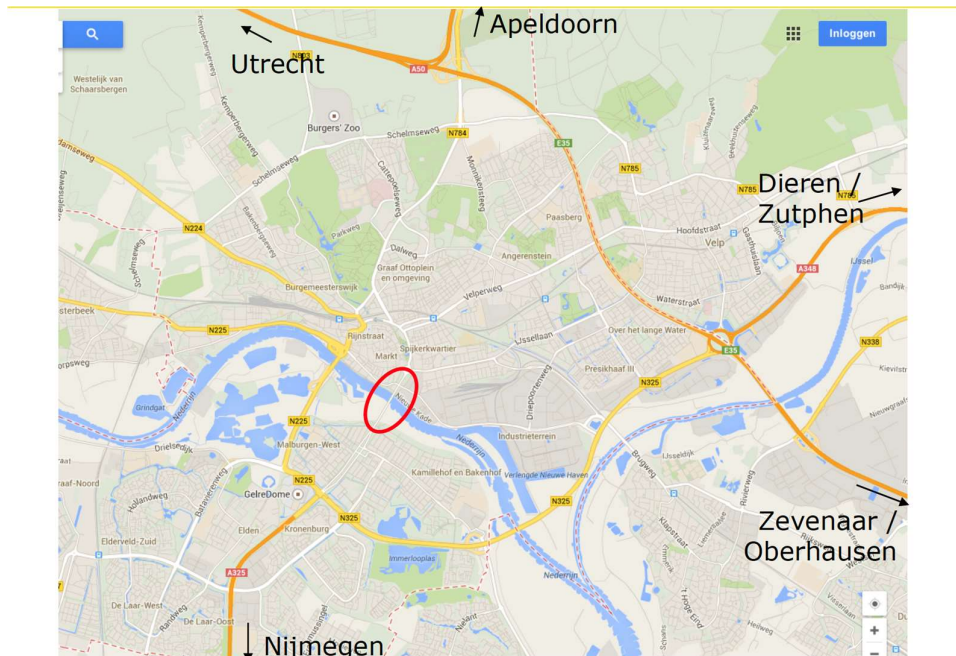
Figuur 2 Overzicht locatie Oeververbinding John Frostbrug te Arnhem

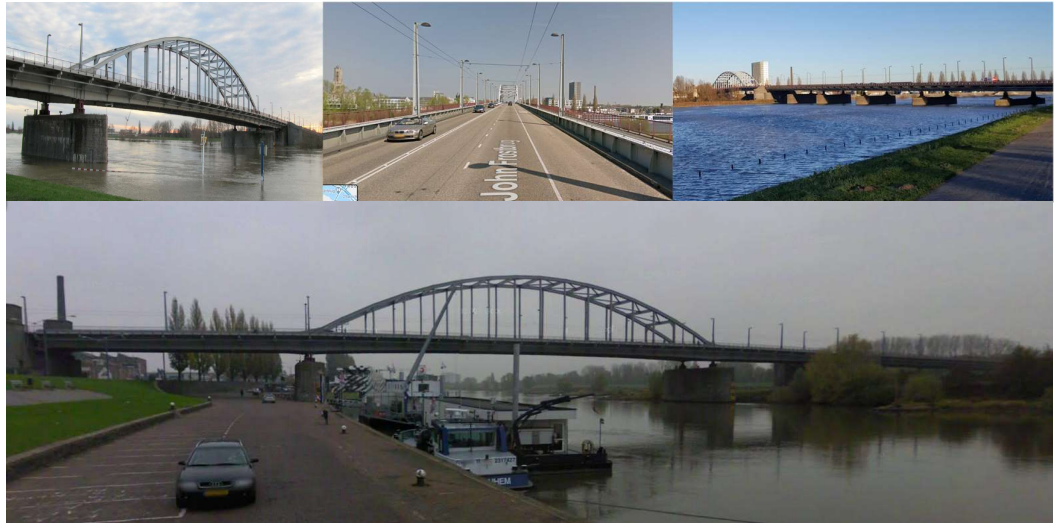
Figuur 4 Beelden Oeververbinding John Frostbrug

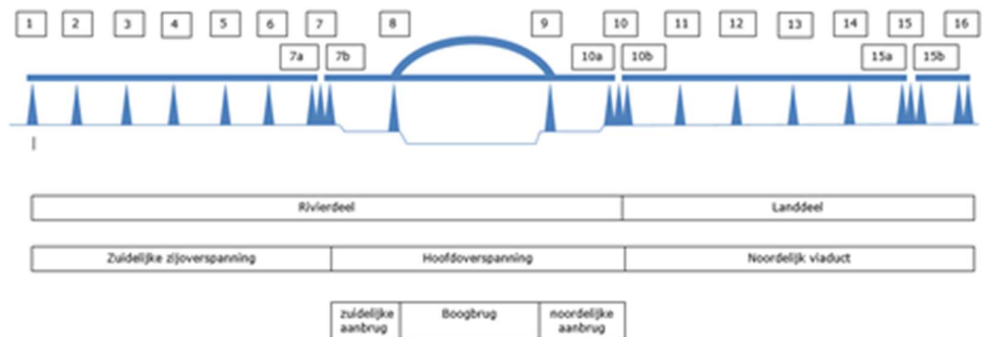
Figuur 5 Schematische weergave met definitie bruggdelen

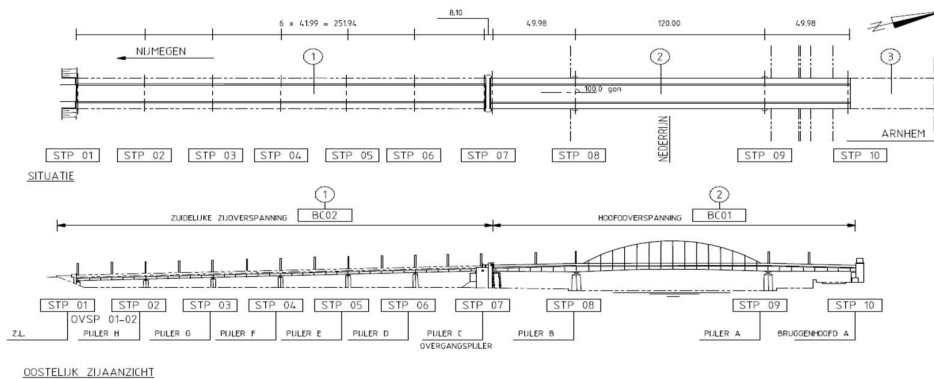
Figuur 6 Overzicht rivierdeel John Frostbrug (RWS-gedeelte)

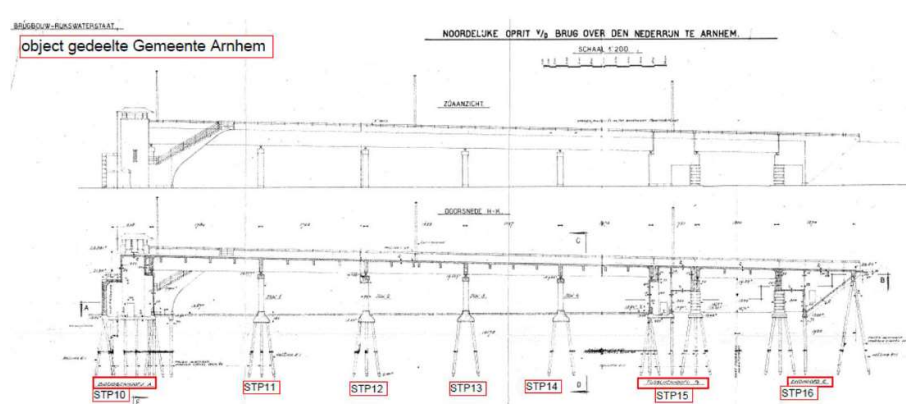
Figuur 7 Overzicht landdeel John Frostbrug (Gemeente Arnhem deel)

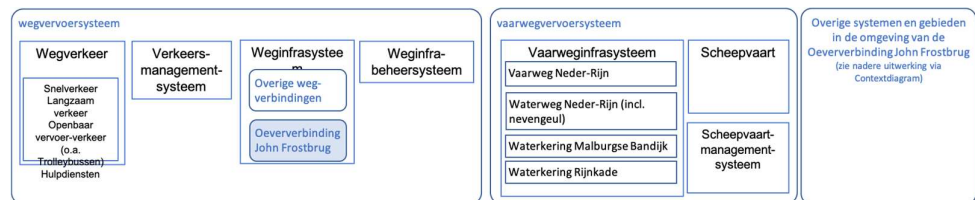
Figuur 8. Positionering systeem Oeververbinding John Frostbrug in bovenliggend systeem

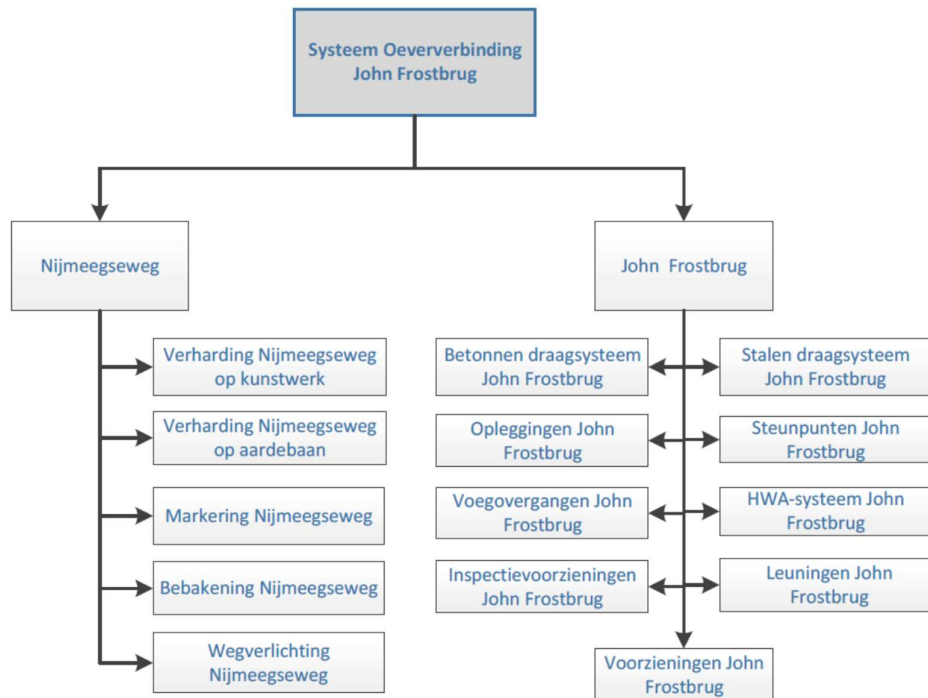
Figuur 9 Systeemdecompositie systeem Oeververbinding John Frostbrug

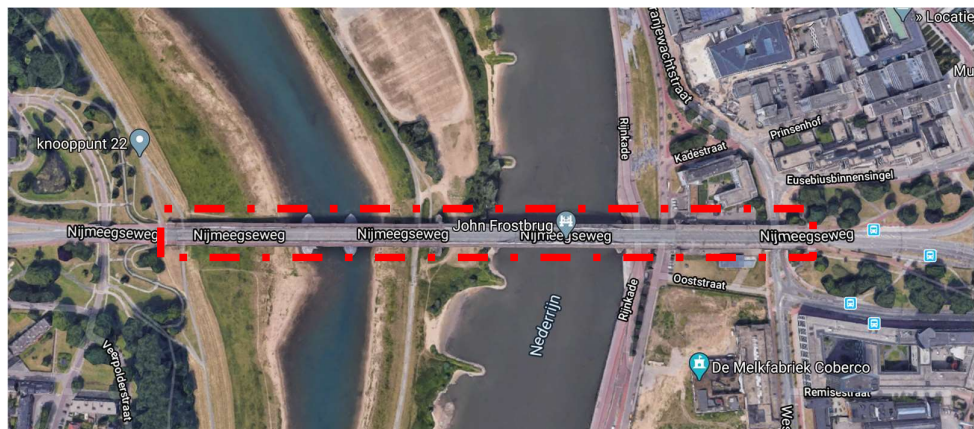
Figuur 10 Systeemdecompositie systeem Oeververbinding John Frostbrug

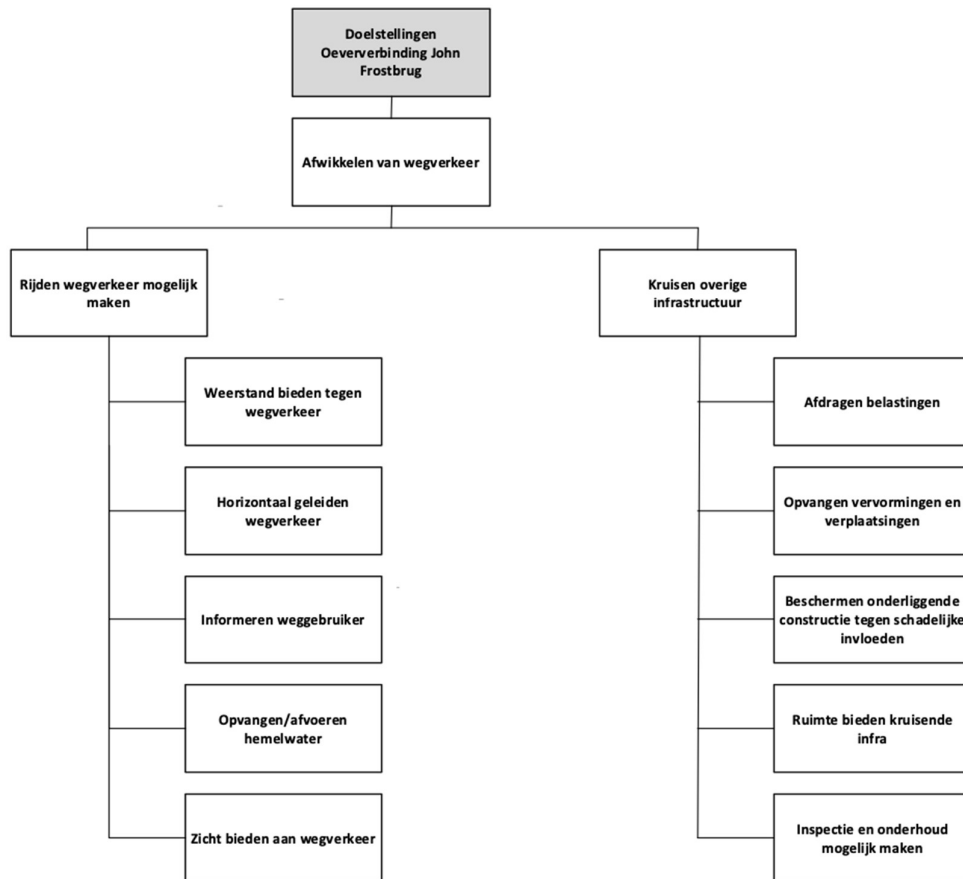
Figuur 11 Functieboom Afwikkelen van wegverkeer

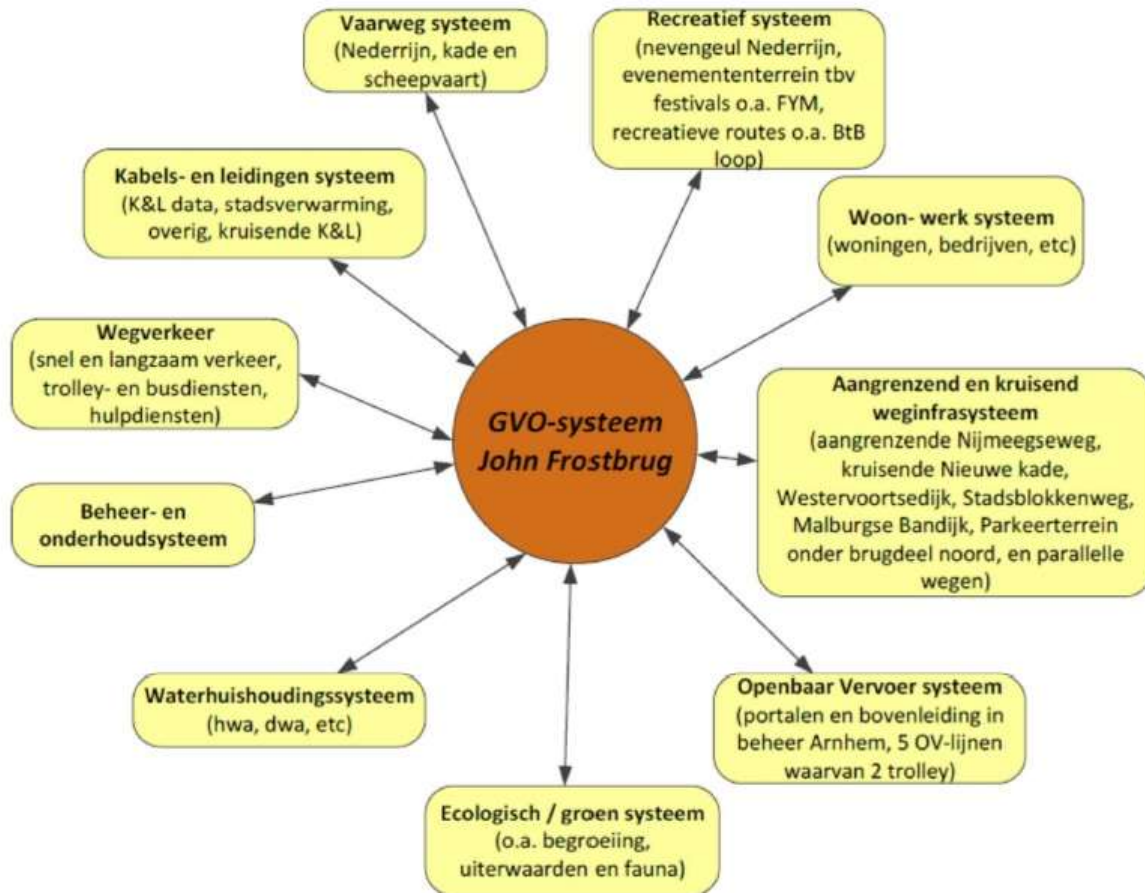
## Bijlage C Systeemdecompositie

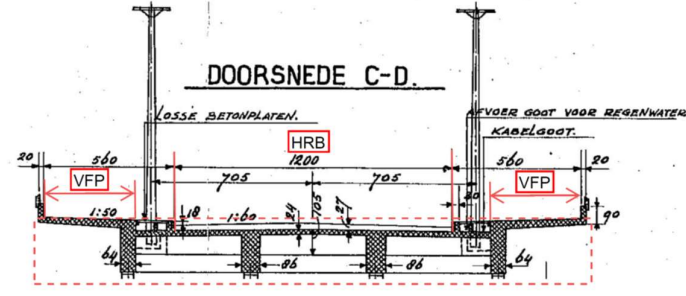
Draagsysteem beton
OBJ-0166 - Betonnen monoliete rijdek HRB / VFP STP 15B-16		Draagsysteem beton
OBJ-0117 - Schampkanten weerszijden HRB STP 10B-15A		Draagsysteem beton
OBJ-0118 - Schampkanten weerszijden HRB STP 15B-16		Draagsysteem beton
OBJ-0130 - Goten tussen HRB en VFP STP 10B-16	<p>Betonnen kabelgoot en hemelwaterafvoergoot geïntegreerd in dek, aan beide zijden van de hoofdrijbaan, tussen hoofdrijbaan en voet-/fietspad. Kabelgoot inclusief trekput met deksel per lichtmast. Hemelwaterafvoergoot inclusief betonnen gootdeksels (zie plaatje hierboven)</p>	Draagsysteem beton

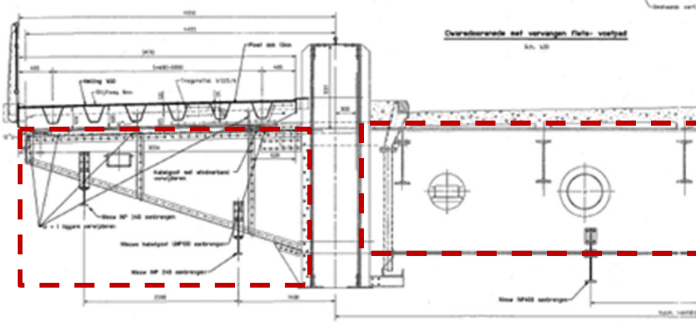
<p>Draagsysteem staal</p>
<p>OBJ-0009 - Opleggingen John Frostbrug</p>	<p>Alle opleggingen op de steunpunten incl stalen voetplaat en ondersabeling</p>	<p>Opleggingen</p>
<p>OBJ-0031 - Opleggingen STP 01</p>	<p>Klassieke stalen rolopleggingen (2x per steunpunt):</p>

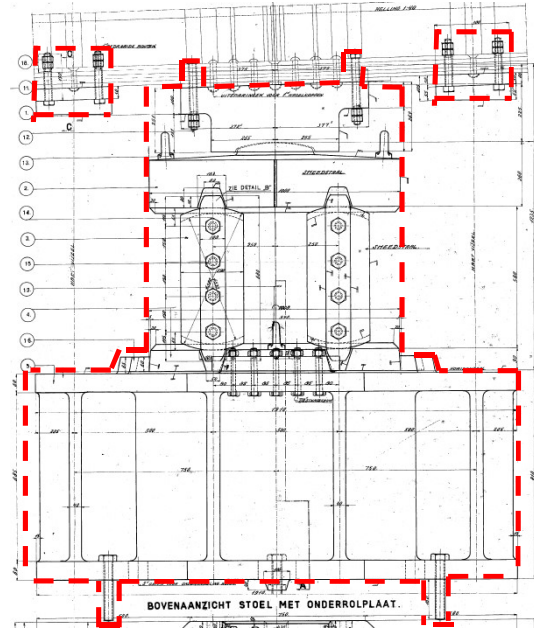
<p>Opleggingen</p>
<p>OBJ-0032 - Opleggingen STP 02</p>		<p>Opleggingen</p>
<p>OBJ-0033 - Opleggingen STP 03</p>		<p>Opleggingen</p>
<p>OBJ-0035 - Opleggingen STP 05</p>		<p>Opleggingen</p>
<p>OBJ-0036 - Opleggingen STP 06</p>		<p>Opleggingen</p>
<p>OBJ-0037 - Opleggingen STP 07A</p>		<p>Opleggingen</p>
<p>OBJ-0034 - Opleggingen STP 04</p>	<p>Stalen scharnieropleggingen (2x); vasthoudpunt van de zuidelijke zijoverspanning</p>	<p>Opleggingen</p>
<p>OBJ-0038 - Opleggingen STP 07B</p>	<p>Stalen rolopleggingen (2x)</p>	<p>Opleggingen</p>
<p>OBJ-0039 - Opleggingen STP 08</p>	<p>Stalen scharnieropleggingen (2x); vasthoudpunt van de hoofdoverspanning</p>	<p>Opleggingen</p>

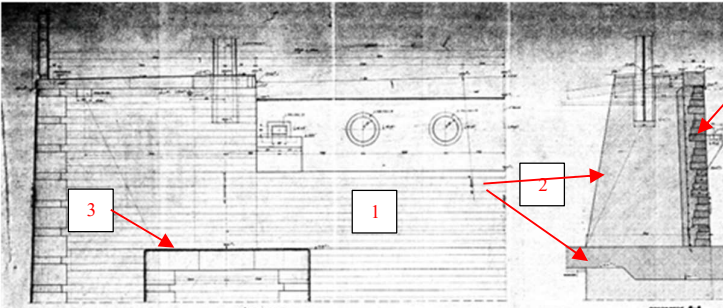
Legenda: 1: Natuursteen 2: Constructief beton 3: Plateau voor de opleggingen, opleggingen zelf zijn niet weergegeven	Steunpunten
OBJ-0044 - Steunpunt 02 - Pijler H van Zuidelijke zijoverspanning	Profielen STP 02 - 06:

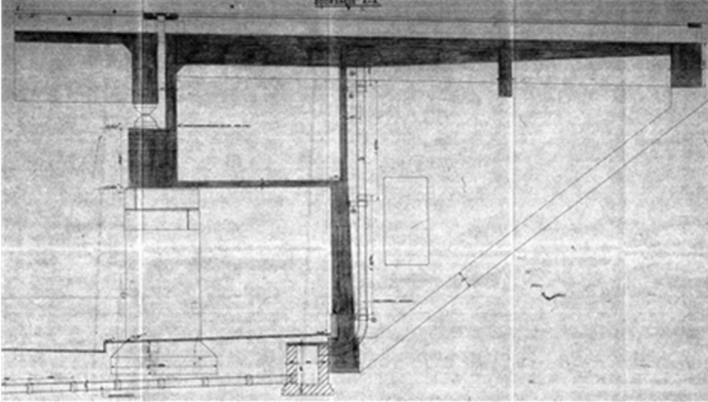
<p>Steunpunten</p>
<p>OBJ-0011 - Voegovergangen John Frostbrug</p>	<p>Verzameling van overgangsconstructies over de voegen tussen de rijdekken</p>	<p>Voegovergangen</p>

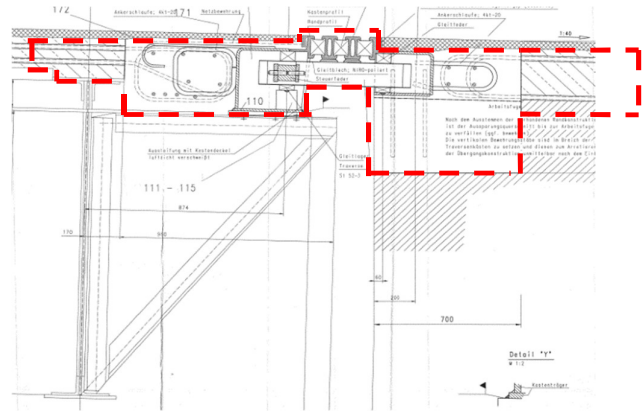
Voegovergangen
OBJ-0055 - Voegovergang HRB STP 07B		Voegovergangen
OBJ-0056 - Schijnvoeg in betondek HRB tussen hangers 1 en 2 van de boog

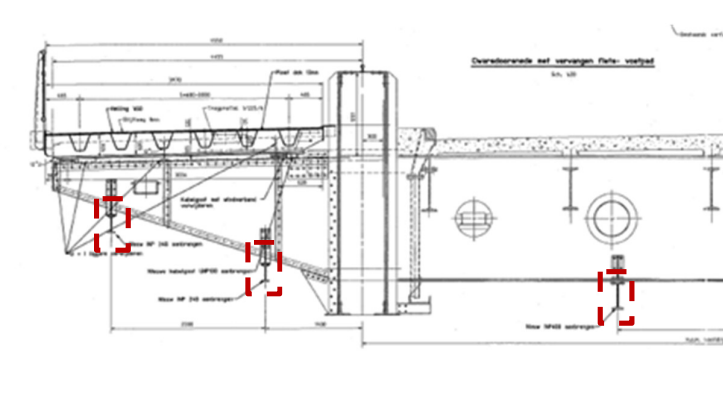
Inspectievoorzieningen
OBJ-0099 - Inspectiewagenbaan onder VFP Oost en West STP 01-07A		Inspectievoorzieningen
OBJ-0100 - Inspectiewagenbaan onder HRB STP 07B-10A		Inspectievoorzieningen
OBJ-0101 - Inspectiewagenbaan onder VFP O+W STP 07B-10A		Inspectievoorzieningen
OBJ-0102 - Toegangsluiken steunpunten	Dicht gemetselde deur in pijler wand STP07	Inspectievoorzieningen
OBJ-0103 - Deuren en kozijnen in steunpunten	Stalen toegangsdeuren en kozijnen in steunpunten STP 07, 10, 15A, 15B en 16	Inspectievoorzieningen
OBJ-0014 - Leuningen John Frostbrug	Alle leuning en borstweringen op de John Frostbrug	Leuningen

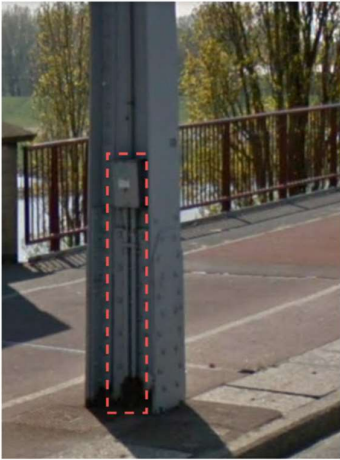
Voorzieningen
OBJ-0122 - Verlichting kruisende wegen	Verlichting onderliggende weg aan brug en pijlers	Voorzieningen
OBJ-0123 - Kabels en aansluitingen OVL	Alle kabels en leidingen tbv openbare verlichting	Voorzieningen
