Kromme Mijdrechtstraat 25 Amsterdam – GVB Tramremise

MARKTVERKENNINGSDOCUMENT

Dakrenovatie Lekstraat

3 augustus 2020

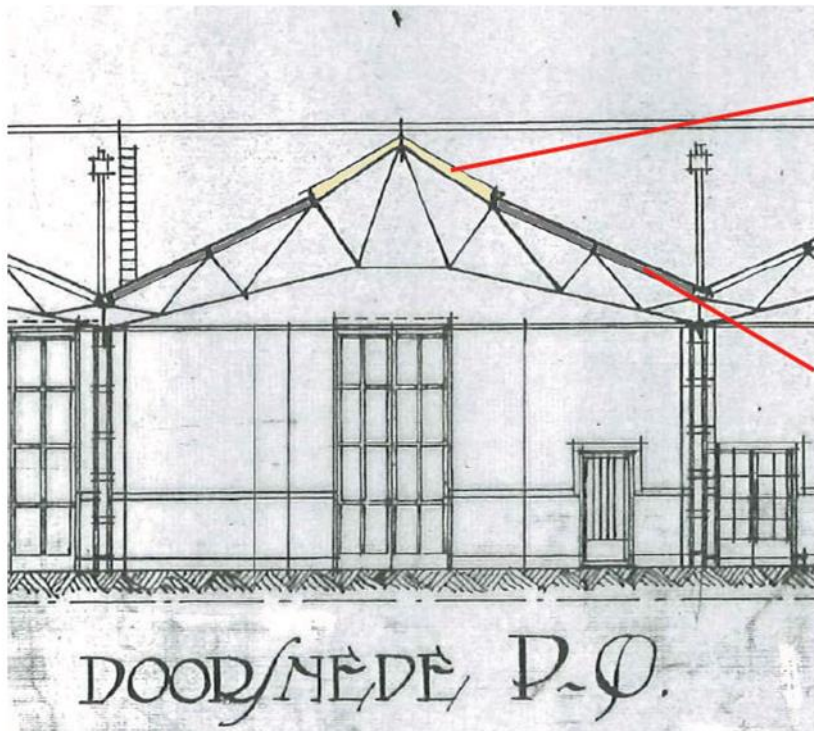
Plattegrond straten tramremise. Ter plaatse van markering meer schades ten opzichte van andere straten.

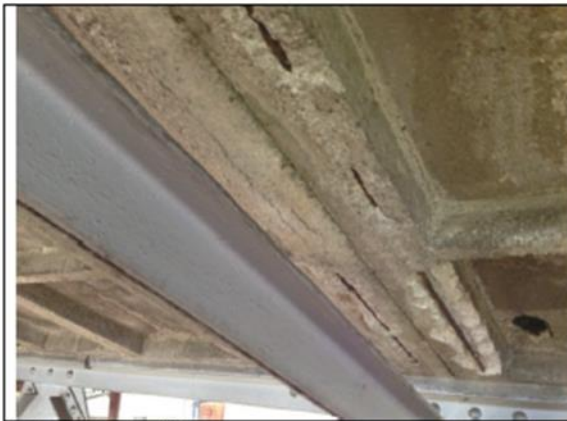
Schades t.p.v. ribben.

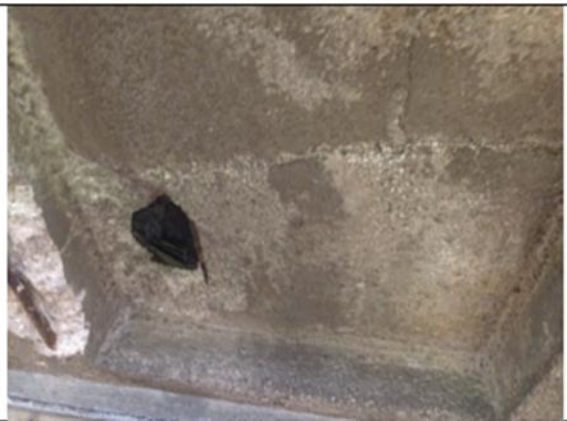
Scheuren aan het oppervlak van een element.

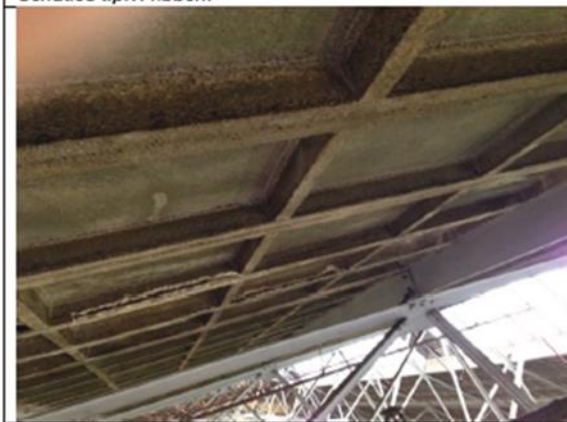
Forse schade aan een rib.

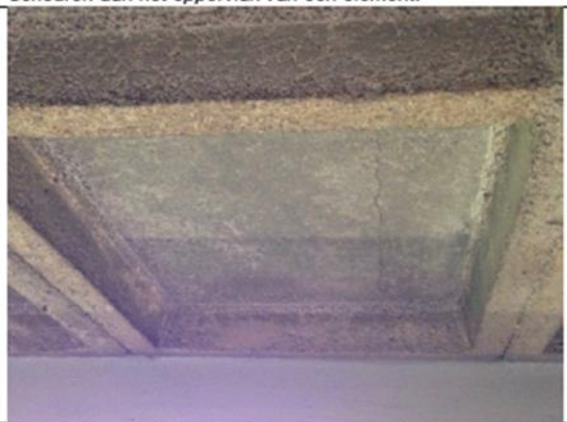
Dwarsscheur in het oppervlak.

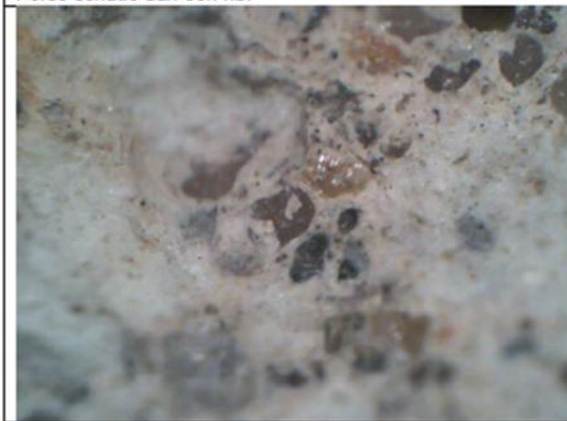
Structuur lichtbeton.

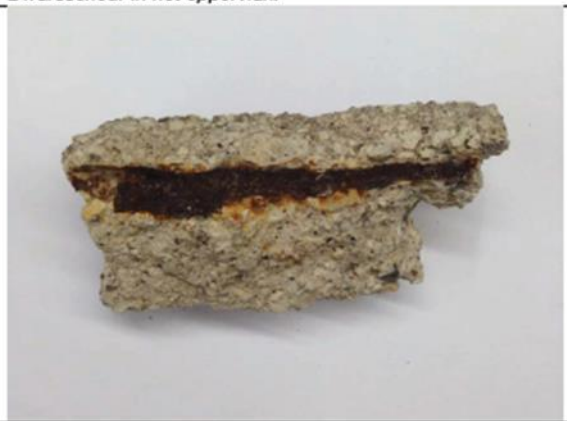
Stuk afgedrukt beton door corrosie ingeleid.
