## BER VOOR PROJECT KAMERLINGH ONNESSTRAAT TE AMERSFOORT

Opdrachtgever: Gemeente Amersfoort  
Onderzoeker : Mw.drs. V.G. van Amerongen  
Datum : 13 september 2018

## **BOMEN EFFECT RAPPORTAGE**

### **VOOR PROJECT KAMERLINGH ONNESSTRAAT TE AMERSFOORT**

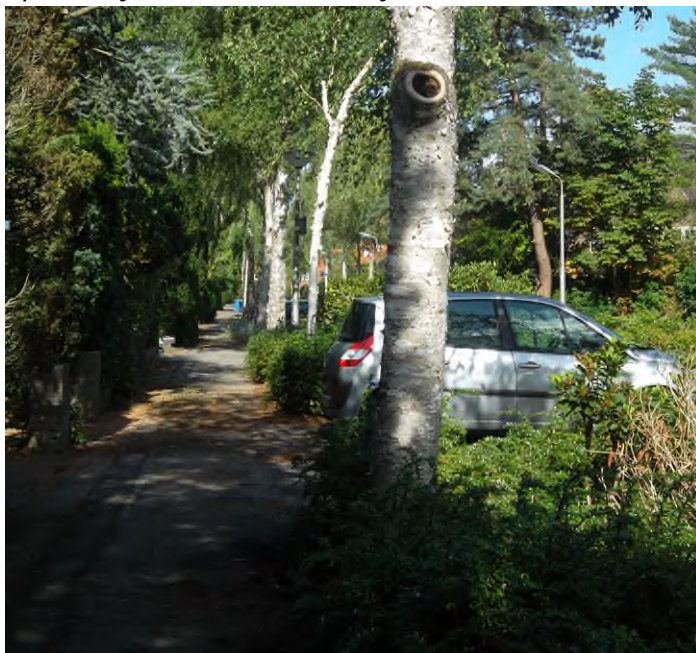
In het meest oostelijk deel van de straat (tussen Robert Kochstraat en Einsteinstraat) staan de bomen naast een 2 m breed asfalttrottoir in een heesterstrook van maximaal 5,5 m breedte. De stamvoet staat op 0,5 m afstand van het voetpad (afb.4).

*Afb.4. Buijs Ballotstraat, meest oostelijke gedeelte, gezien vanuit het oosten.*

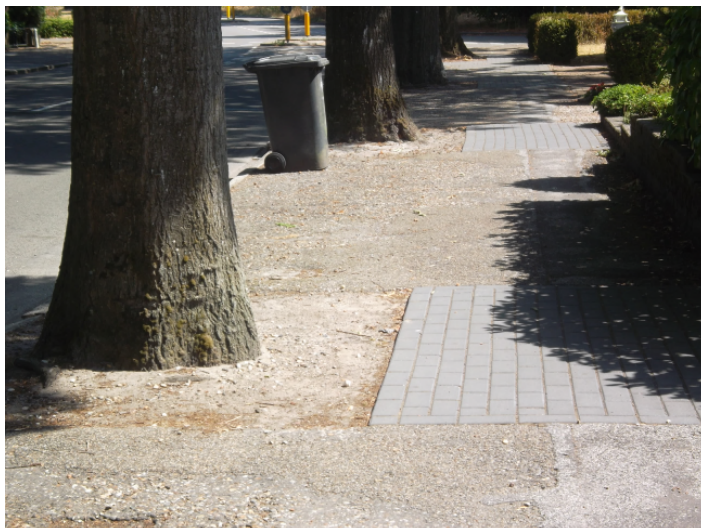
Afb.8. Noordzijde Jan van der Heijdenstraat, met klinkers tussen boomspiegel en tuin.

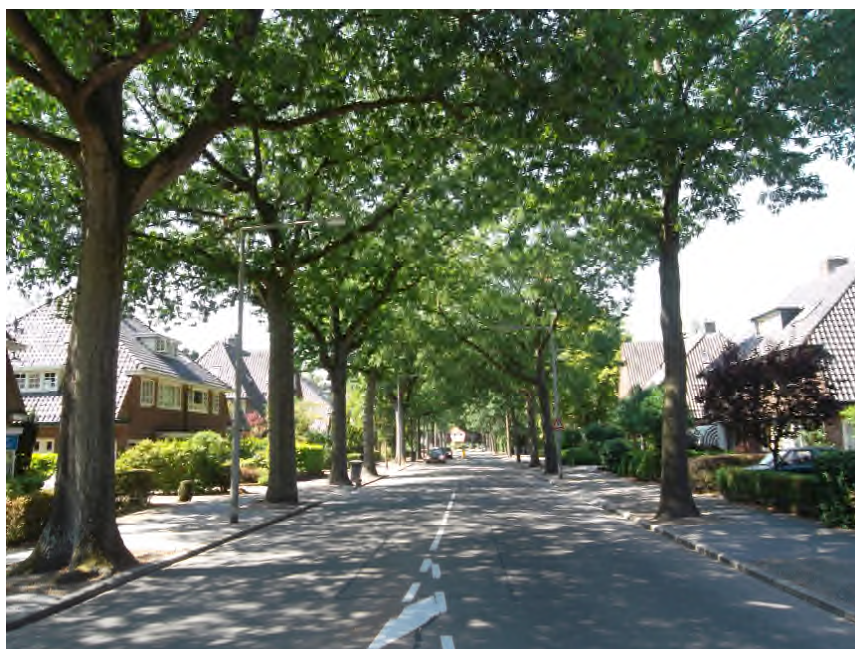
Afb.9. Jan van der Heijdenstraat vanaf Bosweg,, gezien naar het westen

- Enkele bomen drukken de bestrating van het trottoir enigszins op of de opsluitband langs de rijweg.
- Twee bomen hebben enkele vrij zware dode takken in de boom, namelijk boom 10895 en 10897.
- Boom 10899 heeft een oude ingerotte snoeiwond op ca. 6 m hoogte waar de doolhofzwam (*Daedalea quercina*) in groeit, een saprofiet.
- Bij boom 10881 bevindt zich aan de noordzijde van de stamvoet aan twee zijden bij een wortelaanzet een inrotting door de dikrandtonderzwam (*Ganoderma australe*), een parasitaire schimmel. De zwam is op moment van opname verwijderd, maar de (nog beperkte) inrotting is geconstateerd.

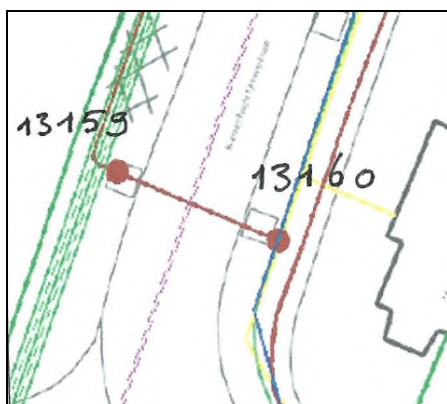
Westelijk deel Kamerlingh Onnesstraat: locatie elektriciteitskabel van boom 13159 naar boom 13160

Aanleg eigen-net: wortels met een doorsnede van >4 cm en wortelclusters mogen niet doorgezaagd worden, dus hier onder door werken of -boren. De bestaande kabels/leidingen liggen in het westelijke gedeelte aan beide zijden van de weg onder het trottoir, vrij dicht langs de voortuinen. Een elektriciteitskabel loopt dwars over de weg, van boom 13159 naar boom 13160, precies onder de bomen door (zie onderstaand detailkaartje). In het zuidelijke deel van de weg liggen de kabels/leidingen aan de noordzijde onder het trottoir. Oppassen bij alle bomen, ook bij particuliere bomen 3, 5, 6 en 8. Ook hier geldt: wortels met een doorsnede van >4 cm en wortelclusters mogen niet doorgezaagd worden, dus hier onder door werken of -boren. Permanent toezicht boomdeskundige (ETT-er).

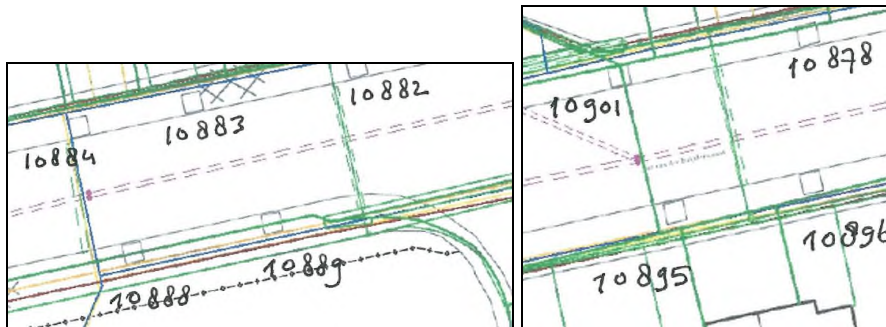
Details leidingen in Jan van der Heijdenstraat: links een waterleiding met data en gas dwars over de straat, de overige 'oversteken' betreft enkel dataleidingen.

Aanleg eigen-net: wortels met een doorsnede van >4 cm en wortelclusters mogen niet doorgezaagd worden, dus hier onder door werken of -boren. Ook oppassen bij particuliere bomen 21 t/m 26. De bestaande kabels/leidingen liggen onder het trottoir aan de beide zijden van de rijweg, tussen de standplaats van de bomen en de voortuinen. Vlak bij boom 10882, 10884, 10888, 10895 en 10901 liggen dataleidingen dwars over de rijweg (zie detailkaartjes). Ook hier geldt: wortels met een doorsnede van >4 cm en wortelclusters mogen niet doorgezaagd worden, dus hier onder door werken of -boren. Permanent toezicht boomdeskundige (ETT-er).

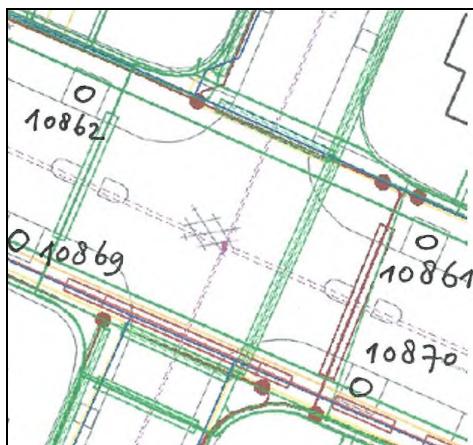
Details leidingen in Pasteurstraat: links datatransport dwars over de straat, rechts data en elektriciteit.

Aanleg eigen-net: wortels met een doorsnede van >4 cm en wortelclusters mogen niet doorgezaagd worden, dus hier onder door werken of -boren. Ook oppassen bij particuliere bomen 18-20. De bestaande kabels/leidingen liggen onder het trottoir aan de beide zijden van de rijweg, tussen de standplaats van de bomen en de voortuinen. Met name de datakabels liggen dicht op de boomspiegels. Vlak bij boom 10861, 10862, 10869 en 10870 liggen dataleidingen dwars over de rijweg (zie detailkaartje). Ook hier geldt: wortels met een doorsnede van >4 cm en wortelclusters mogen niet doorgezaagd worden, dus hier onder door werken of -boren. Permanent toezicht boomdeskundige (ETT-er).

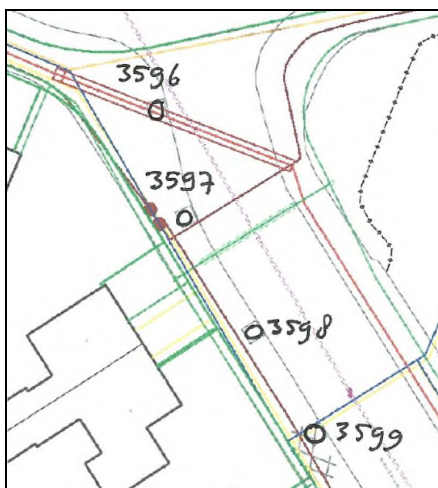
Details leidingen dwars over de Robert Kochstraat: onder boom 3596 elektriciteitskabels, bij boom 3597 ook elektriciteit, bij 3599 water en gas.

Aanleg eigen-net: wortels met een doorsnede van >4 cm en wortelclusters mogen niet doorgezaagd worden, dus hier onder door werken of -boren. Ook oppassen bij

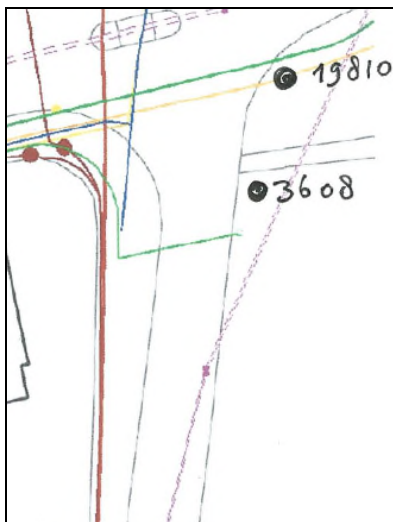
-Huidige DWA riool verwijderen: de huidige riolering ligt grotendeels in het midden van de ca. 6 m brede rijweg. Alleen aan de noordzijde doorsnijdt hij de bosrand met boom 19810 en 3608 ten oosten van de weg (zie onderstaand detailkaartje). Op deze locatie kan de oude riolering niet verwijderd worden zonder beide bomen te moeten kappen. In de rest van de straat zal bij een hypothetische diepteligging van 2,5 m de geschatte breedte van de bovenzijde werksleuf ca. 5,5-6 m zijn, dus ter hoogte van de boomgroep 73591-73593 en boom 2 een bekisting toepassen.

Noordelijk deel Keesomstraat (hoek Bosweg), waar de huidige riolering schuin door de bosrand gelegen is (paarse lijn).

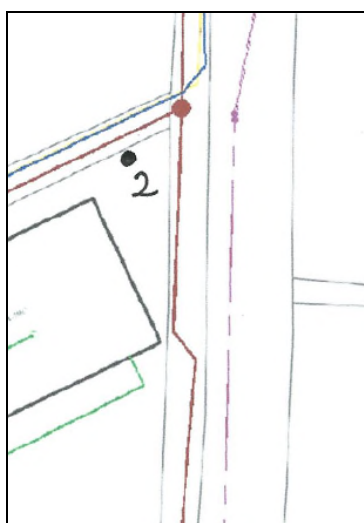
Keesomstraat bij boom 2, die dicht op de huidige elektriciteitskabel staat en bij de toekomstige rioolaansluiting noordelijk van het woongebouw(?).

Aanleg eigen-net: wortels met een doorsnede van >4 cm en wortelclusters mogen niet doorgezaagd worden, dus hier onder door werken of -boren. Ook oppassen bij boom 2 pal langs het trottoir. De huidige elektriciteitskabel ligt onder het trottoir aan de westzijde van de weg, vrij dicht tegen de private grond aan. Ook hier geldt: wortels met een doorsnede van >4 cm en wortelclusters mogen niet doorgezaagd worden, dus hier onder door werken of -boren. Permanent toezicht boomdeskundige (ETT-er).

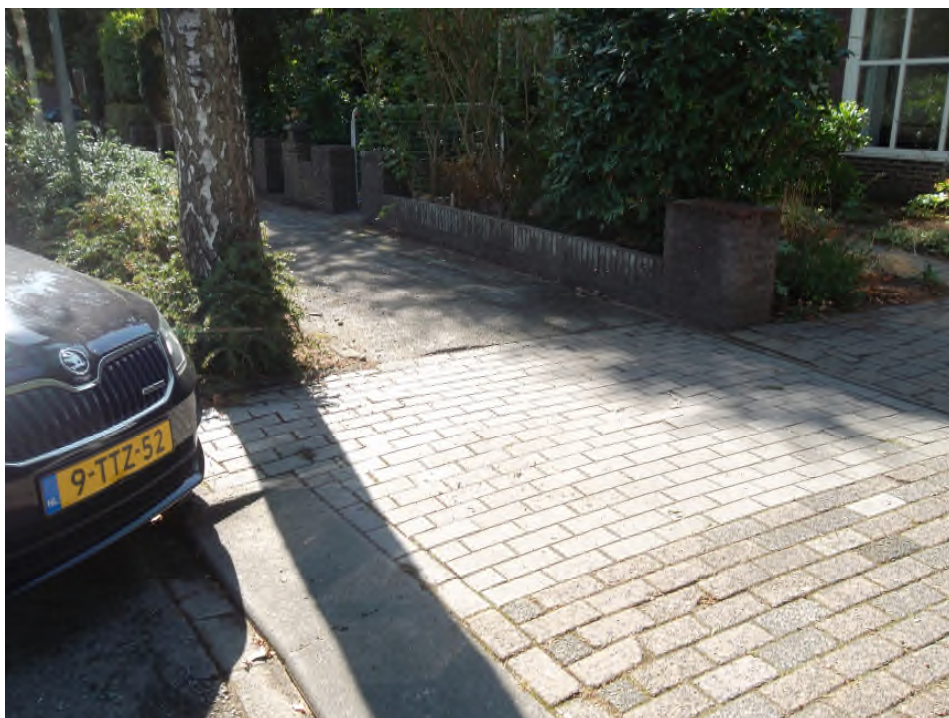
*Foto 1. Buijs Ballotstraat, boom 3578 die dicht op trottoir en oprit staat.*

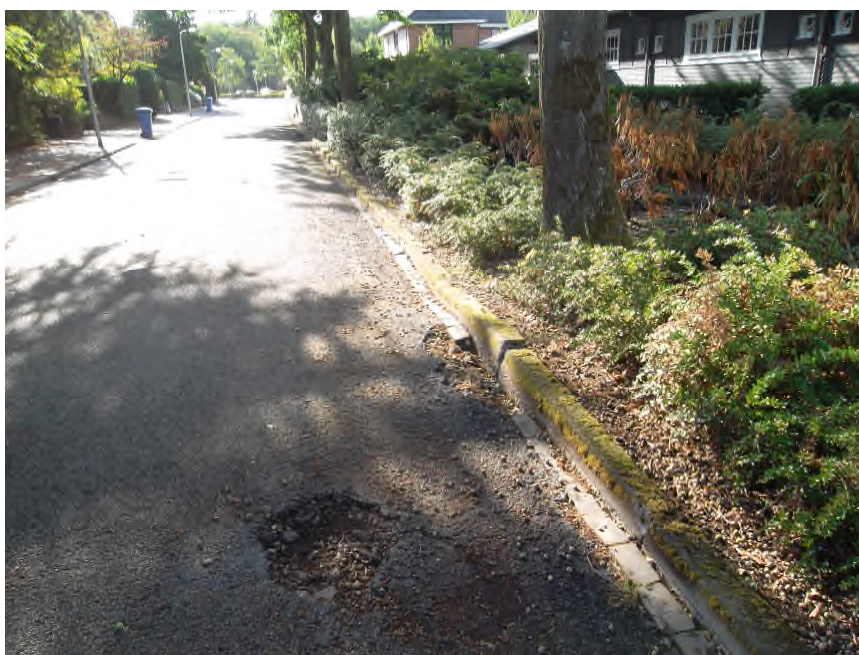
*Foto 2. Kamerlingh Onnesstraat bij boom 13161: vrij zware opdruk opsluitband*

**B1**-Asfalt rijweg verwijderen: pas op bij de bomen in het zuidelijke gedeelte, met name ter hoogte van de bomen/boomspiegels met opgedrukte opsluitbanden (boom 13161-13164). Hier zoveel mogelijk de wortels die onder de opsluitband groeien sparen. Liefst fundament opsluitband behouden om zoveel mogelijk wortelschade te voorkomen. Weg hier iets versmallen? Permanent toezicht boomdeskundige (ETT-er).

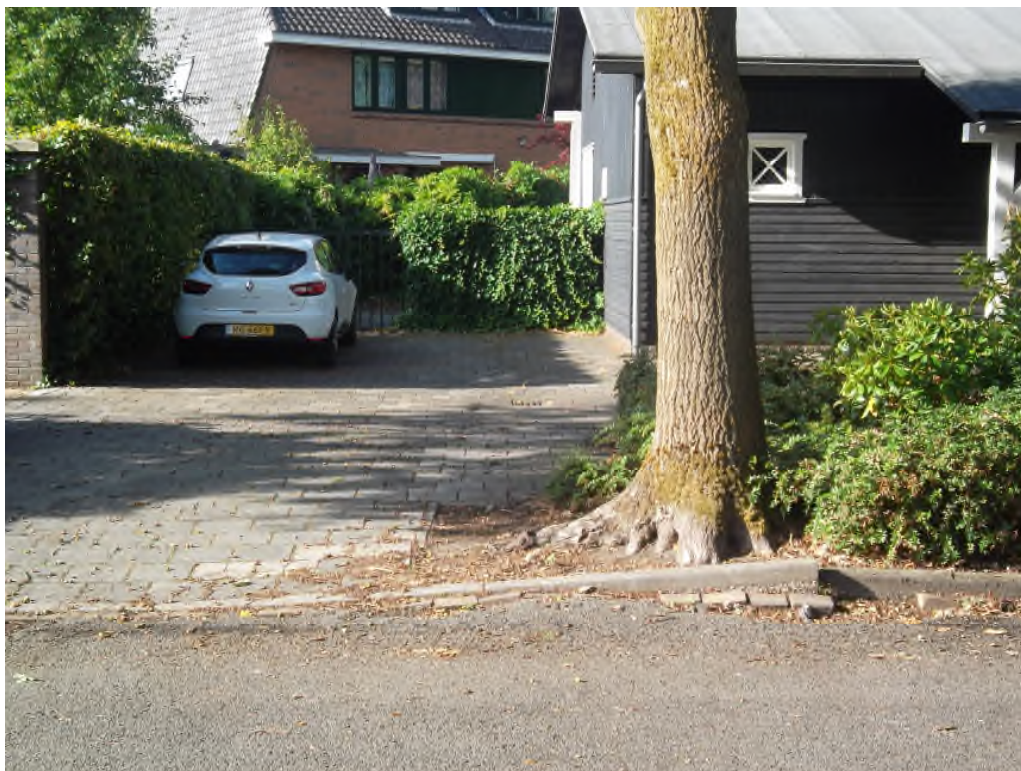
*Foto 3. Kamerlingh Onnesstraat bij boom 13164: vrij zware opdruk opsluitband en standplaats pal langs oprit.*

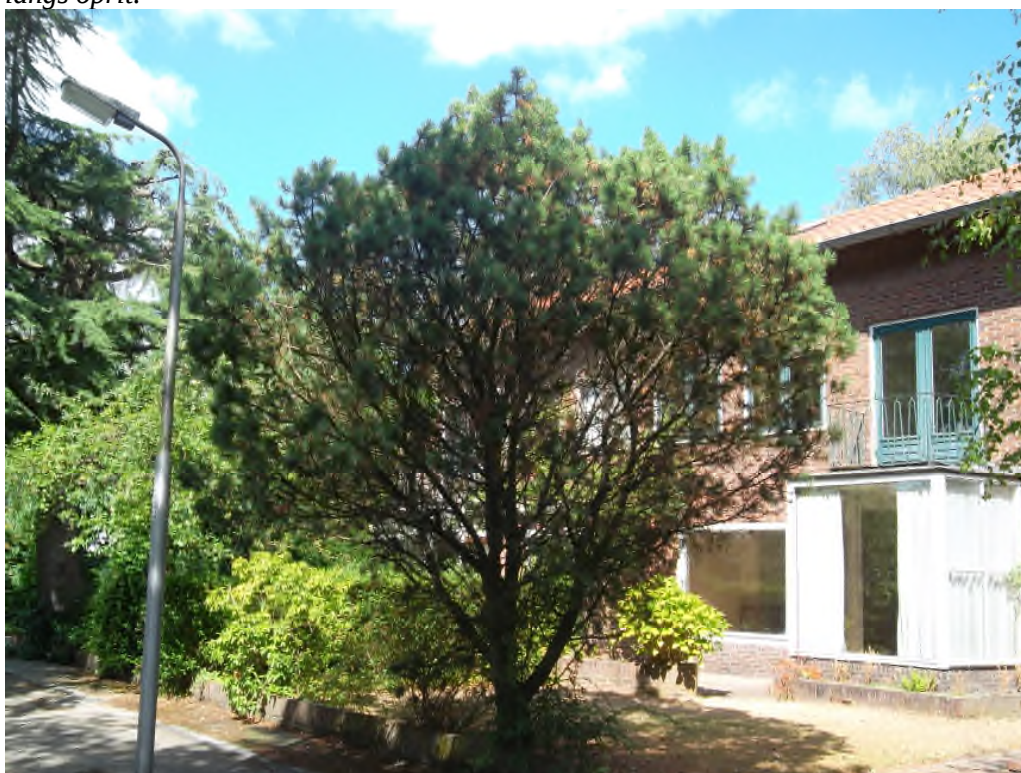
*Foto 4. Kamerlingh Onnesstraat 8: particuliere boom van beperkte grootte, pal op het trottoir, met een redelijke conditie.*

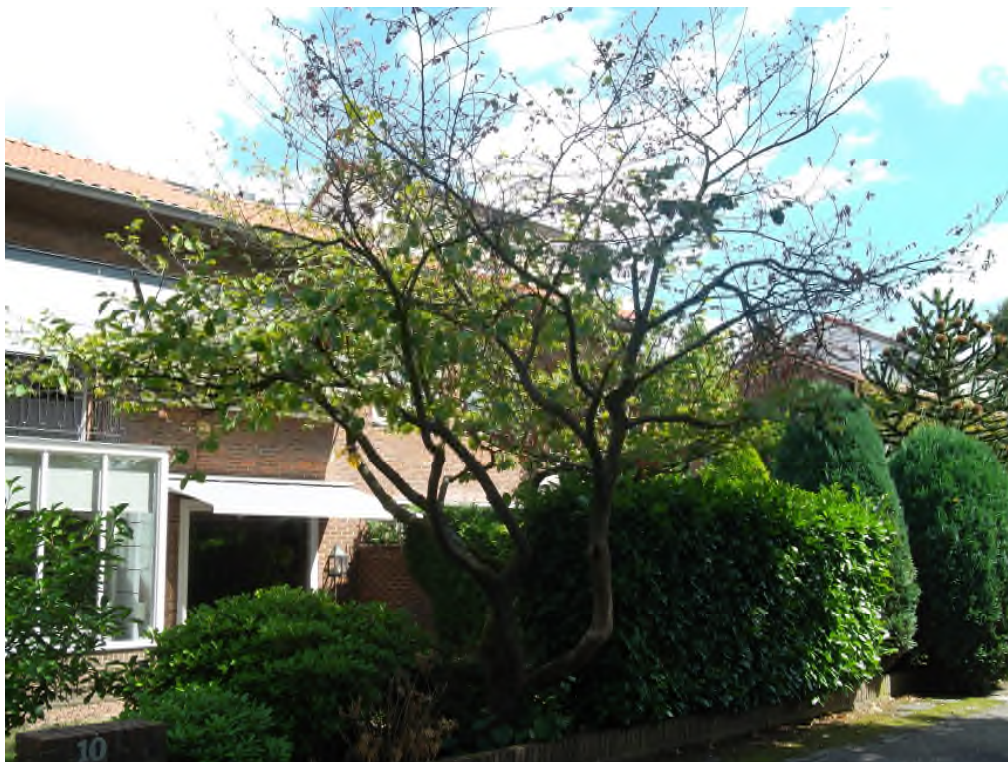
*Foto 5. Kamerlingh Onnesstraat 10: particuliere boom van beperkte grootte, pal op het trottoir, met een matige conditie.*

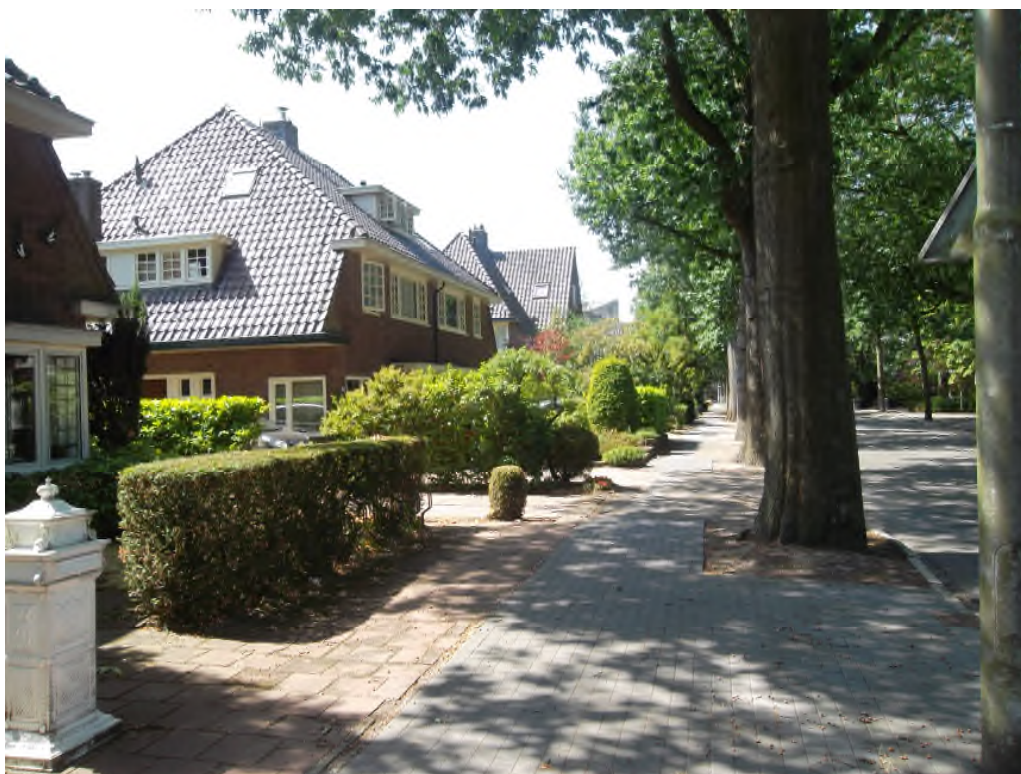
*Foto 6. Jan van der Heijdenstraat ter hoogte van de bomen 10897, 10889, die een matige conditie hebben, vermoedelijk vanwege (gedeeltelijke?) veranderingen/ verharding van de voortuinen.*

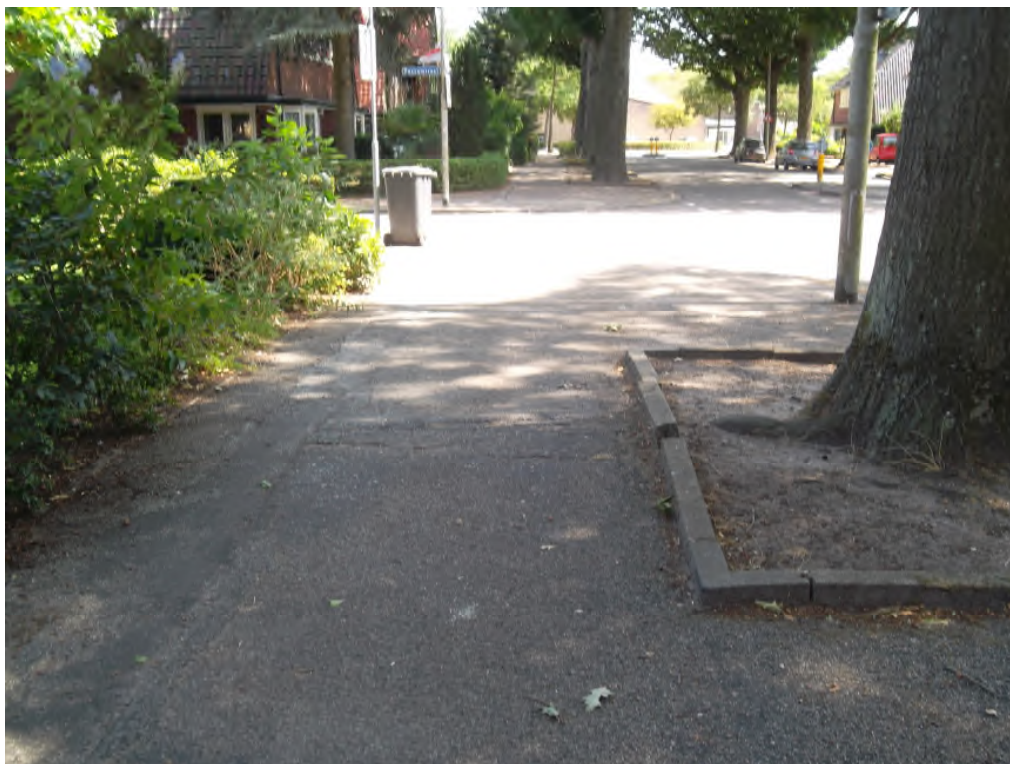
-Bij de meeste bomen zijn (lichte) scheuren in het asfalt-trottoir aanwezig, die duiden op oppervlakkige wortels die richting de voortuinen groeien.

*Foto 7. Pasteurstraat, met een voorbeeld van opdrukken verharding door wortels die naar de voortuinen groeien. Tevens is links in het asfalt de sleuf te zien die in het verleden gemaakt is tbv. kabels/leidingen, waarbij ongetwijfeld wortels zijn doorgezaagd.*

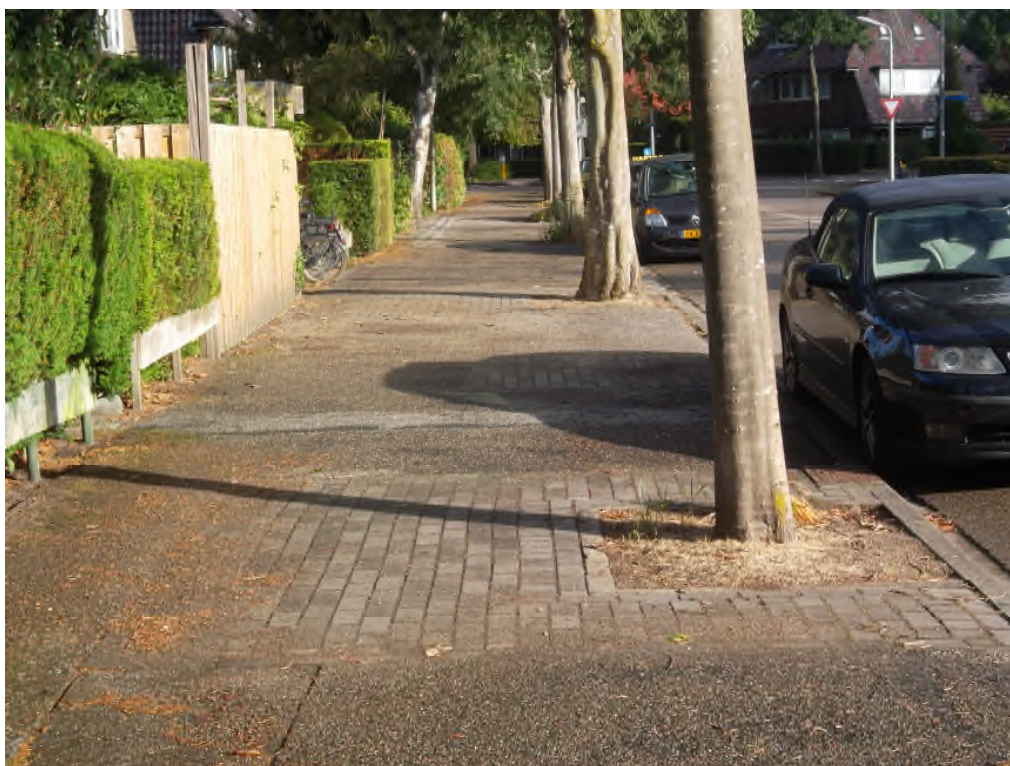
*Foto 8. Detail standplaatsen van Celtisbomen in de Robert Kochstraat; de vakken met klinkers duiden zeer waarschijnlijk op een standplaatsverbetering ten tijde van de aanplant.*

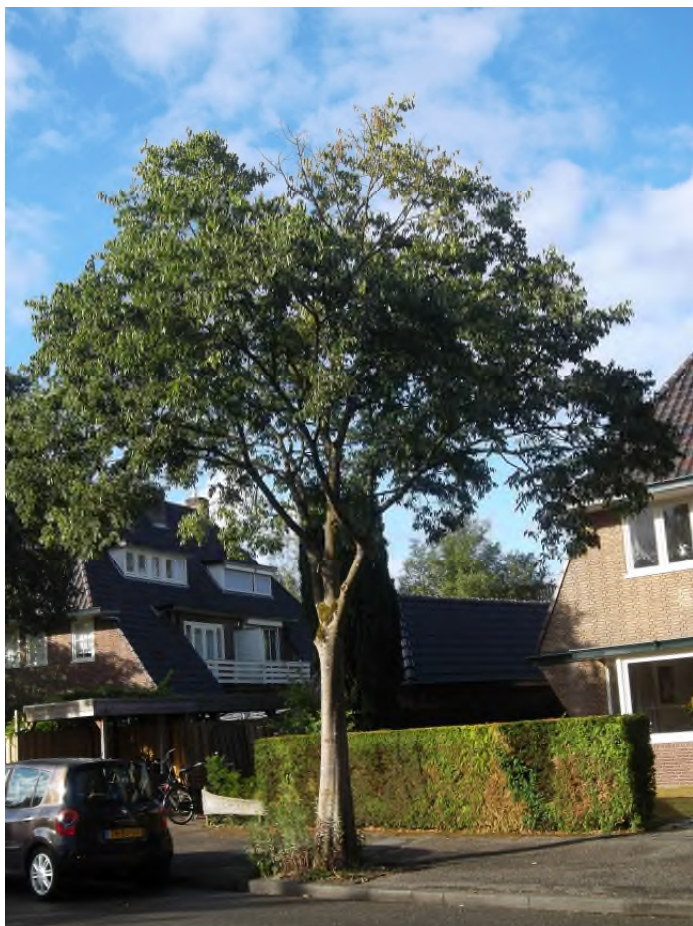
| ID | Boomsort | standpl | Straat | G/P | Plantwijz | Plantja | Stamdiam | Boomh | cond | struc | Opmerkingen VP=voetpad | TKV |
|---|---|---|---|---|---|---|---|---|---|---|---|---|
| 3600 | <i>Celtis australis</i> | Asfalt | Robert Kochstraat | G | Bomenrij | 1990 | 31-50 cm | 6-9 m | 6 m | m/s | instervende top; scheuren in VP naar voortuin; enige droogtestress | <5 jaar |

*Foto 9. Robert Kochstraat, boom 3600 met matig tot slechte conditie (instervende top).*

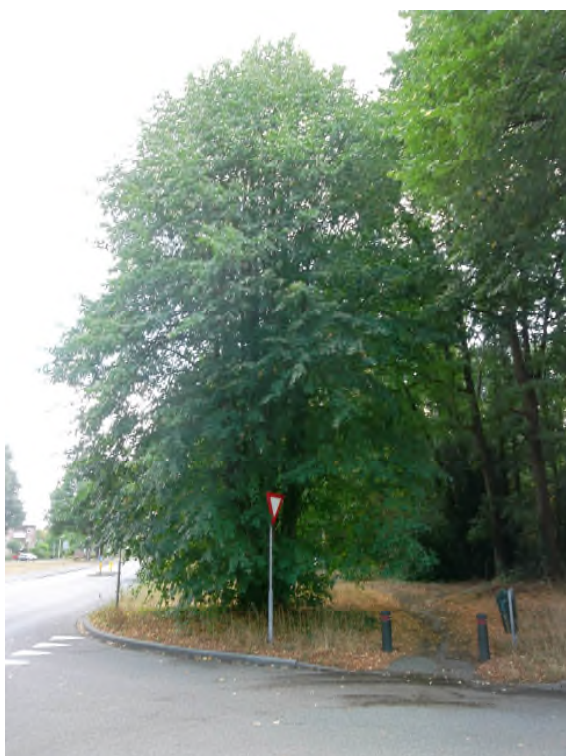
*Foto 10. Keesomstraat, hoek Bosweg; boom 19810, een linde bestaande uit ca. 15 stammen.*

-Aanbrengen nieuwe rioleringen: bij boom 19810 en 3608 huidige riolering handhaven indien mogelijk. Anders zullen beide bomen verwijderd moeten worden of de riolering omgelegd. In het overige deel van de straat ter hoogte van de boomgroep 73591-73593 en boom 2 een bekisting toepassen (boom 2: zie foto 13 in bijlage 6).

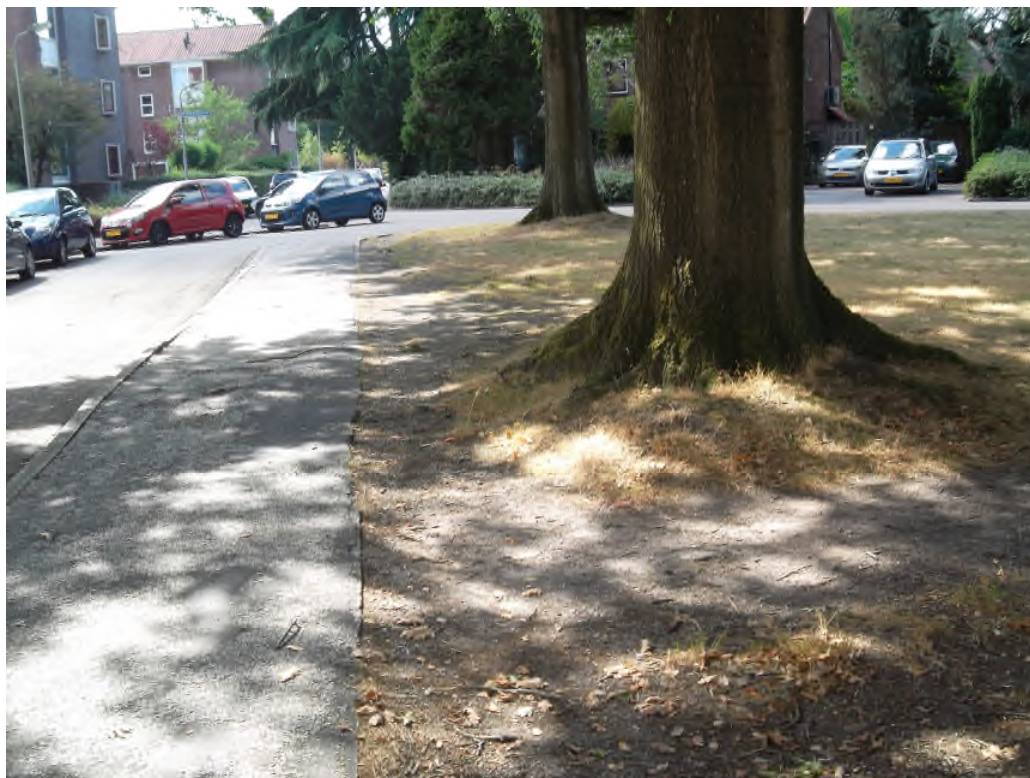
*Foto 11. Einsteinstraat, met detail standplaats boom 3601.*

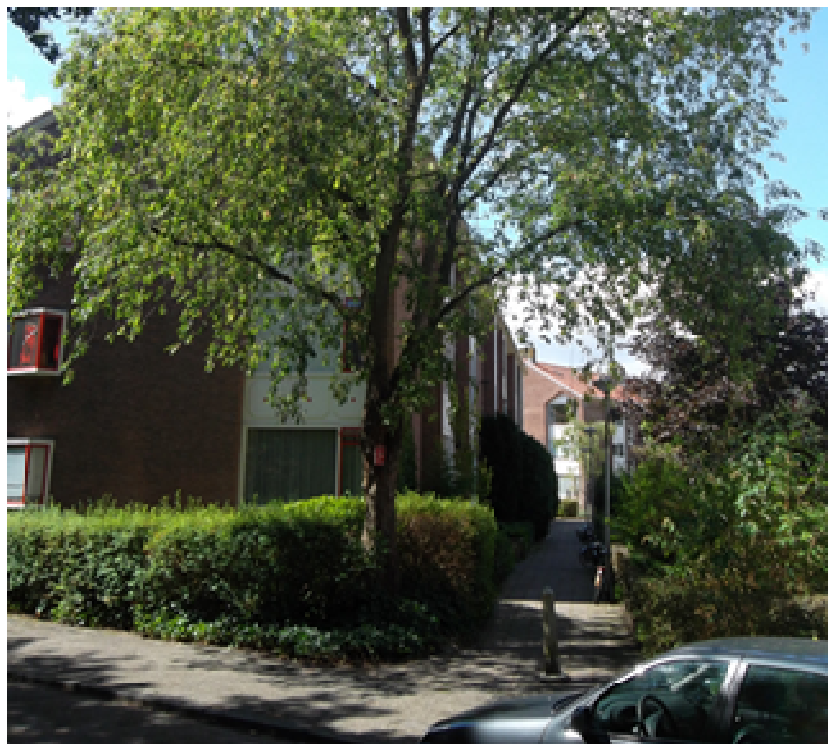
*Foto 13. Boom 2 vlak langs trottoir Keesomstraat*
