## Notitie

Aan Gemeente Dordrecht, Eelco Hoff  
Van Ruud Hakkeling  
Dossier  
Datum 12 januari 2022  
Onderwerp Inventarisatie bodemverontreinigingssituatie, onderzoeks noodzaak en sanerings noodzaak t.b.v. herontwikkeling Maasterras Dordrecht.

### Ligging locatie Maasterras

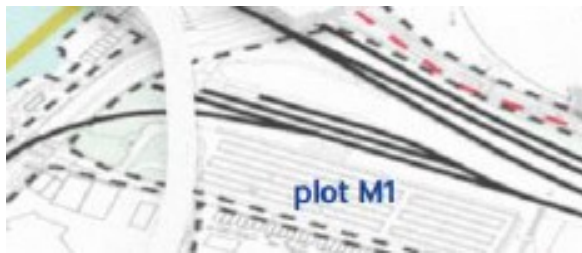
#### **PLOT M1**

- Voldoende onderzocht in opdracht NS (diverse zeer uitgebreide onderzoeken)
  - Globale Verontreinigingssituatie:
    - \* gehele locatie: 0-2 m-mv en wellicht dieper sterk verontreinigd zware metalen en PAK (immobiel)

- \* westelijk deel (Dokweg tot voorbij brug): tot grote diepte grond en grondwater zeer sterk verontreinigd met creosoot (carboleum; mobiel, uitdampend). Plaatselijk zaklaag puur product aanwezig. Mogelijk onsaaneerbaar, grote belemmeringen voor woningbouw, ter plaatse van puur product geldt verbod op diep heien. Verontreinigd ondiep grondwater stroomt mogelijk te veel uit naar rivier. Hier vindt in opdracht van NS nog onderzoek naar plaats. Mogelijk zijn maatregelen nodig.

- \* diepe grondwaterverontreiniging (16-26 m-mv) met pluim tot rotonde Hugo de Grootplein. Deze verontreiniging wordt gemonitord in opdracht van NS om te controleren of het zich niet te veel verplaatst. Tot nu toe blijft dit beperkt. Als er in de toekomst blijkt dat de verplaatsing te groot is, moeten er beheersmaatregelen worden genomen.

- Westelijk deel: Bodemsanering noodzakelijk bij herontwikkeling, maar mogelijk technisch/financieel niet uitvoerbaar
  - Overig deel: Bodemsanering noodzakelijk bij herontwikkeling, technisch/financieel waarschijnlijk uitvoerbaar

- NB: Deze locatie betreft een gedempte haven. Plaatselijk komt tot grotere diepte grof puin voor. Wellicht geeft dit problemen bij heiwerkzaamheden.

- Gedeeltelijk onderzocht in opdracht NS tijdens afperking creosoot verontreiniging op parkeerterrein (zie boven). Aanvullend onderzoek nodig in ontwikkelingsfase.
- Globale Verontreinigingssituatie:
  - \* bevat uitloper creosootverontreiniging parkeerterrein (zie boven) met zelfde beperkingen
  - \* Verwacht verontreinigingsbeeld: 0-2 m-mv integraal sterk verontreinigd zware metalen en PAK (immobiel), met plaatselijk kleine vlekken met mobiele verontreiniging (minerale olie, vluchtige aromaten)
- Bodemsanering noodzakelijk bij herontwikkeling

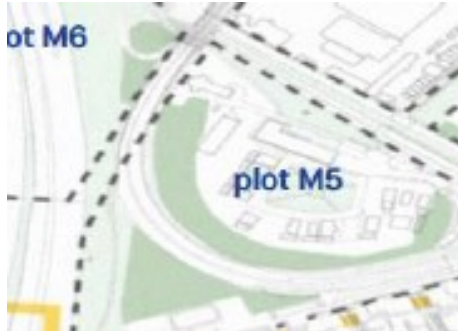
#### **PLOT M5**

- Voldoende onderzocht t.b.v. OER. (diverse onderzoeken 1987-2008). Deel van onderzoeken niet eenvoudig terugvindbaar in archief OZHZ. Aanvullend onderzoek nodig in ontwikkelingsfase.
- Globale verontreinigingssituatie: maximaal lichte verontreinigingen
- Bodemsanering waarschijnlijk niet noodzakelijk bij herontwikkeling

- Geen onderzoek bekend, maar gezien omgeving ook niet nodig t.b.v. OER. Onderzoek nodig in ontwikkelingsfase.
- Verwachte verontreinigingssituatie: maximaal lichte verontreinigingen
- Bodemsanering waarschijnlijk niet noodzakelijk bij herontwikkeling

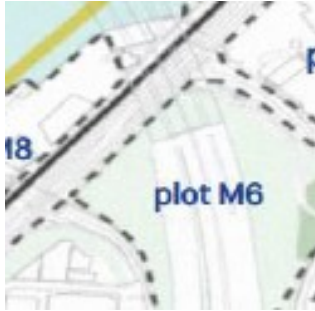
## **PLOT M6**

- Voldoende onderzocht t.b.v. OER (Verkenkend onderzoek 2019 DETA). Aanvullend onderzoek nodig afhankelijk van ontwikkelingen.
- Verontreinigingssituatie: bovengrond onder verharding sterk verontreinigd met zink
- Bodemsanering noodzakelijk bij herontwikkeling

- Geen onderzoek bekend, maar gezien omgeving ook niet nodig t.b.v. OER. Onderzoek nodig in ontwikkelingsfase (afhankelijk van ontwikkelingen).
- Verwachte verontreinigingssituatie: onbekend. Op basis van beschikbare data omgeving is de bovengrond mogelijk sterk verontreinigd met zware metalen. Mogelijk valt het mee.
- Bodemsanering mogelijk noodzakelijk bij herontwikkeling

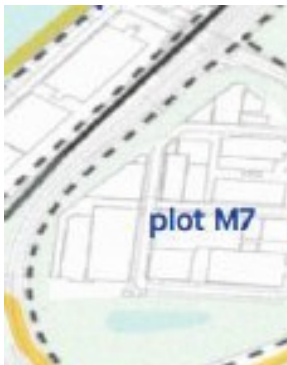
## **PLOT M7**

- Voldoende onderzocht t.b.v. OER. (diverse onderzoeken 1985-2009). Sommige onderzoeken niet eenvoudig terugvindbaar in archief OZHZ. Aanvullend onderzoek nodig in ontwikkelingsfase.
- Globale verontreinigingssituatie: in algemene zin maximaal lichte verontreinigingen, met plaatselijk een sterke maar beperkte olieverontreiniging
- Bij herontwikkeling beperkte bodemsanering noodzakelijk

- Geen onderzoek bekend, maar gezien omgeving ook niet nodig t.b.v. OER. Onderzoek nodig in ontwikkelingsfase (afhankelijk van ontwikkelingen).
- Verwachte verontreinigingssituatie: maximaal lichte verontreinigingen
- Bodemsanering waarschijnlijk niet noodzakelijk bij herontwikkeling
