Rapportage Bomen Effect Analyse

BEA Heem van Selis, Boxtel

Rapportnummer 2021-0023

Status: : Definitief
Datum: : 23 april 2021

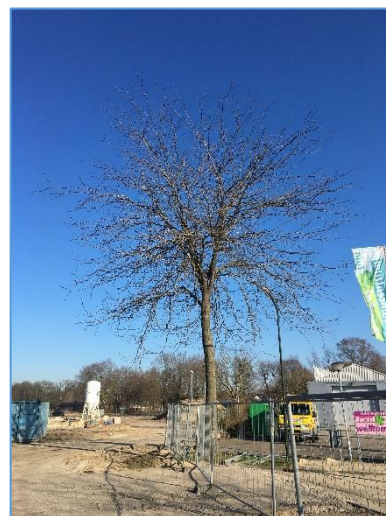
Een solitaire boom in de verharding. Op de rand van wegen. Ten westen van de boom voorheen weiland, open grond. Nu bouwweg. Geen inheemse boomsoort. Ecologisch weinig interessant. De boom heeft geen kenmerkende plek, maar kan door het ontstaan van de wijk meer in het oog springen. De boomsoort geeft een zeer uitbundige herfstkleur.

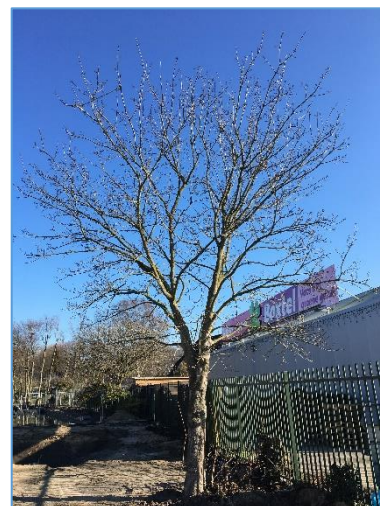
Open grond, deels vergraven voor leidingwerk. Lijkt oppervlakkig. Buiten de kroon een bouwweg op 5 m van de stam. Niet kenmerkend, maar potentieel kenmerkend in de nieuwe situatie. Geen inheemse boomsoort. Ecologisch weinig interessant.

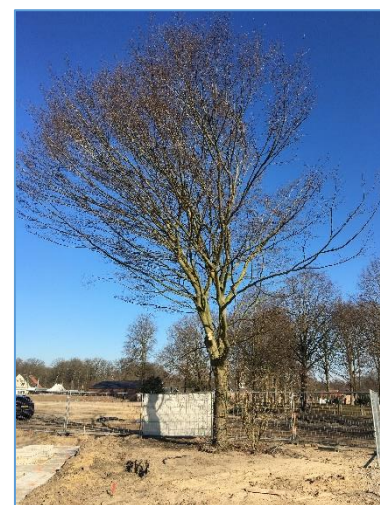
Een solitaire boom op de splitsing van wegen. Een markante plek langs de weg. Haagbeuk is een inheemse boomsoort. Daarmee ecologisch waardevol. De positie geeft de boom een hoge waarde.

4 zware takken gesnoeid, 10 cm dikte. Twee naastgelegen bomen verwijderd. Af te leiden aan de vorm van de kroon. Deel van een rijbeplanting. Waterleiding in de buurt gelegd. 3 m van de stam. Fundering gebouw tot 5 m onder de kroon gemaakt. Afgehakt dik wortelpakket gevonden. Afgehakte wortels van 5 cm dik. Kans op zonnebrand door het verwijderen van de twee naastgelegen bomen. Door de korte afstand van de waterleiding, bouwweg, riolering en gevonden afgehakte wortels veel graafschade verwacht.

Samengevat: Beeldbepalend en ecologisch van hoge waarde, echter grote schade boven- en ondergronds aangebracht door reeds uitgevoerde werkzaamheden.

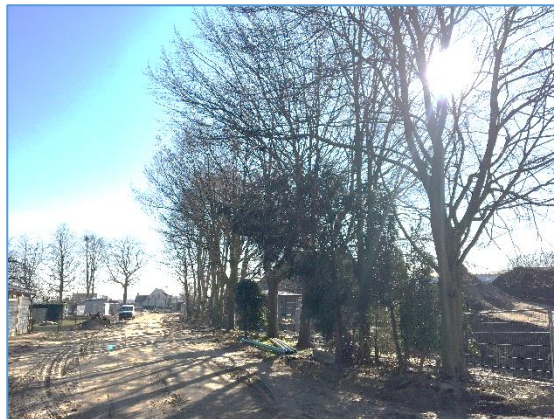
Singel haagbeuken op korte afstand van elkaar. Eksternest in boom 5. Geteld vanaf het westen. Voorheen sloot aan de zuidzijde van de bomen. Recent, afgelopen januari 2021 is de rij uitgedund. Een opvallende locatie naast de nieuwe toegangsweg. Haagbeuk, een inheemse boomsoort. Wortelschade verwacht door aanleg weg, waterleiding en riolering.

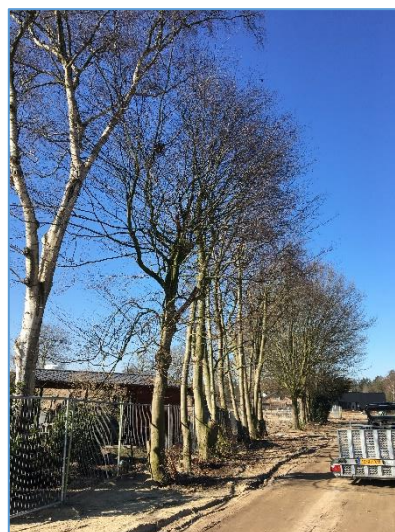
Beuk is een inheemse boomsoort, ecologisch redelijk waardevol. Een opvallende locatie naast de nieuwe toegangsweg. Recent, afgelopen januari 2021 is de rij uitgedund. 11 stammen recent verwijderd. Oude sporen zonnebrand en nieuwe zonnebrandschade verwacht na de laatste uitdunning. Sloot aan de zuidzijde gedempt met geel zand. Wortels zijn aangepast aan hoge slootwaterstand. Sloot die regelmatig volliep. Zie foto's in bijlage 4. Graafschade te zien ten westen door aanleg afwatering/riolering en bouwweg. Inrotting verwacht van verschillende stammen. Grote snoeiwonden, > 4 cm tot 30 cm dik. In het verleden zijn de beuken getopt op 10 m hoogte. Inrotting van de oude snoeiwonden te zien.

Samengevat: Beeldbepalend en ecologisch van redelijke waarde, echter hebben de bomen recent een aantal schades opgelopen.

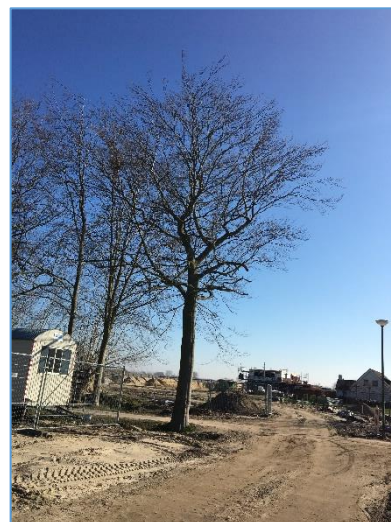
De dikste beuk van de laan op de Selissen. Aan het uiterste eind van de laan gesitueerd. De beuken staan dicht op de weg en vormen een dichte haag. Een opvallende locatie naast de nieuwe toegangsweg. Beuk is een inheemse boomsoort, ecologisch redelijk waardevol. Vertakkingen in de top lijkend op kraaienpootjes wijzen op een achteruitgaande conditie.

Bastschade op 1,50 m aan de straatzijde. Bouwweg op 3 m afstand van de stam. Afgebroken takken aan kant bouwweg. Recent net buiten de kroonprojectie riolering en een waterleiding aangelegd. Volgens de opzichter met een omweg om de boom te ontzien. Zonnebrand hoogstwaarschijnlijk vanwege wegvallen randbomen, 2 beuken en 3 knotwilgen.

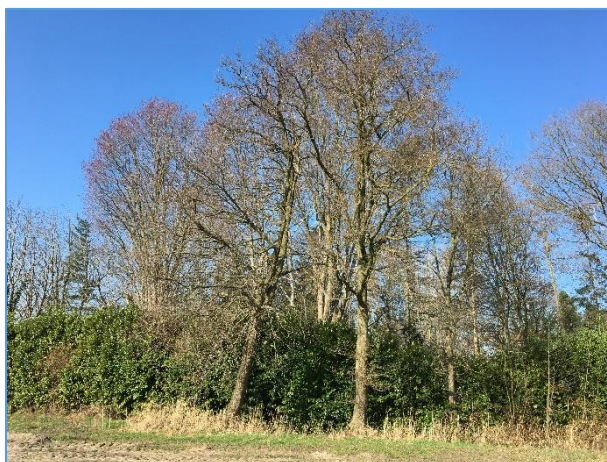
Zomereiken duo aan de rand van het bos. Waardevolle inheemse boomsoort. Het duo is beeldbepalend voor de toekomstige tuinen. Laaghangende takken, altijd vrij in het veld gestaan. Sloop gevuld met water. Overkant van de sloot geen wortels verwacht. Sloop op 1 à 2 m van de stammen.

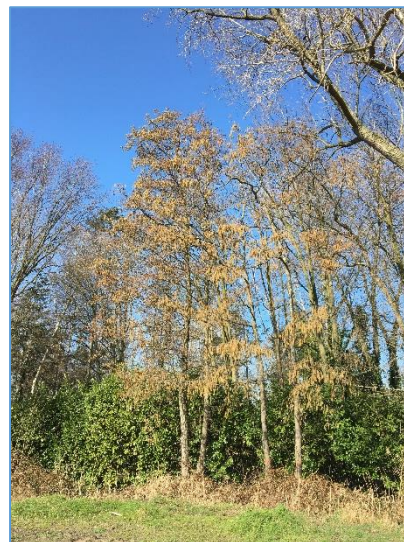
3 bomen weggedrukt door overstaande populier. Verklaard afgestorven toppen en dunne stammen. 2 van de 4 bomen in een matige staat met een slechte kroon. De overstaande populier wordt gekapt en zal waarschijnlijk de 2 dunne slechte elzen meenemen in zijn val. Bij voorbaat worden deze gekapt.

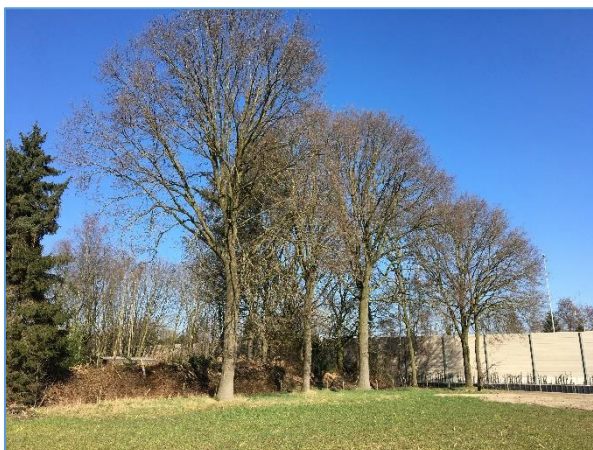
Zomereikengroep in de noordelijke punt van de ecologische zone van de wijk. Gedeeltelijk met de voeten in de wadi. De bomen zijn in redelijke conditie. Staan aan de rand van het bos. Flink diameters op twee onderstandige eiken na. Allemaal dezelfde leeftijd. De zomereik is ecologisch van hoge waarde. Hoog water in de sloot.

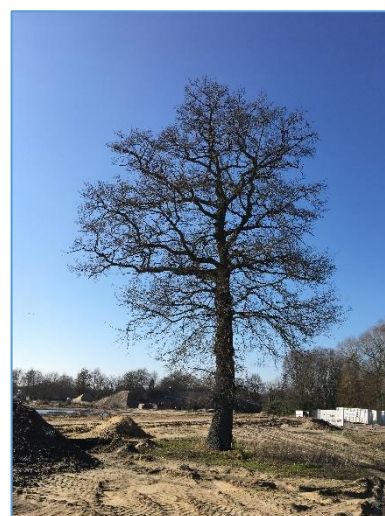
Solitaire eik midden in het veld. Waardevolle inheemse boomsoort, flinke diameter, groot kroonoppervlakte, beeldbepalende locatie. Kroon van 14 m in diameter. Recent onder de kroonprojectie een gat van 5 x 5 m gegraven voor een regenwater infiltratieput. Gegraven gat aan de zuidzijde van de stam, op 3 m van de stam af. Wortelschade waargenomen. De boom heeft veel stamschot.

Samengevat: Beeldbepalend en ecologisch van hoge waarde, echter graafschade waargenomen.

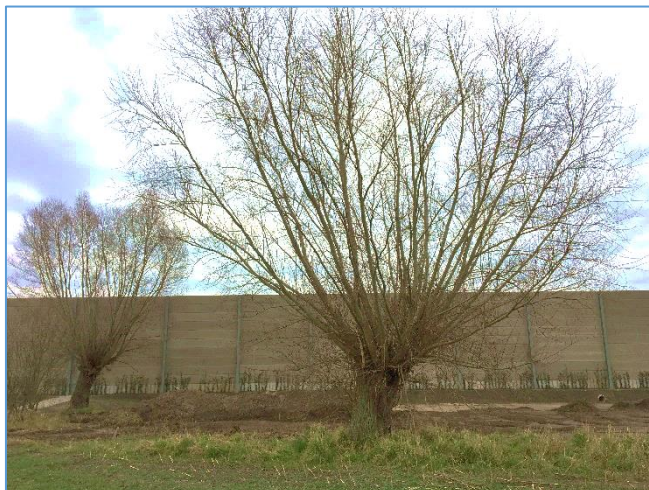
Stamvoeten in de wadi. Gedeeltelijk holle stammen, grote stamdiameter. Wortelschade door graven wadi. Wortelschade tot 3 cm gevonden.

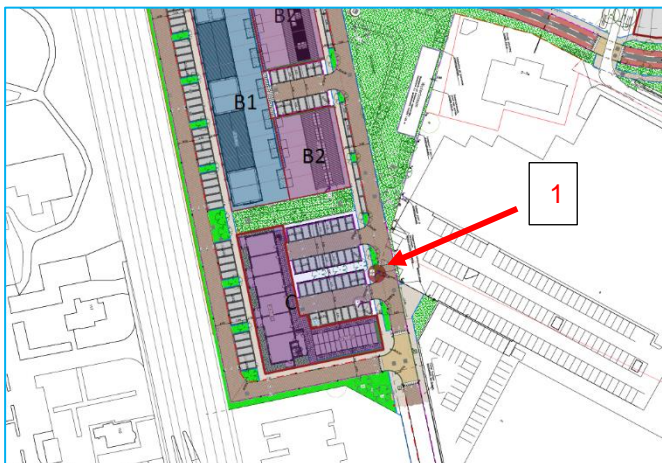
Locatie 1: Solitaire Valse christusdoorn

De huidige groeiplaats is voor de helft verhard met asfaltverharding. Het aandeel open grond zal kleiner worden dan nu het geval is. Bij het grondonderzoek (zie proefsleuf 1 in bijlage 3) is gebleken dat het wortelstel van de boom zeer diep ligt. De bovenste 50 cm van de bodem bevat humusloos fijn zand, hier wortelt de boom niet. Het wortelstelsel bevindt zich in de diepere vochtige, voedselrijke grond tussen 50 – 110 cm diepte. Verharding aanbrengen onder de kroonprojectie in de bovenste 30 cm van de bodem zal geen wortelschade opleveren. Het grondwater is bereikbaar met de wortels op 110 cm diepte. De boom is van zijn water en voeding volledig afhankelijk van de grond tussen 50-110 cm diepte.

De diepe ligging van het wortelstelsel in combinatie met de redelijke conditie biedt een goede basis voor boombehoud. Boombeschermingsmaatregelen nemen voorkomt schade en biedt zekerheid voor boombehoud.

Bouwhekken plaatsen 1 m om de kroonprojectie heen. Dit voorkomt dat de groeiplaats gebruikt wordt als stapelplaats voor materialen die de grond zullen verdichten. Daar waar de ruimte beperkt is, kunnen bouwhekken dichterbij de stam geplaatst worden. Wanneer de ruimte zeer beperkt is dan volstaat stamommanteling. Door hoge stamommanteling met drain aan te brengen hoeft één stuurfout met de kraan niet direct tot stamschade te leiden bij de bomen.

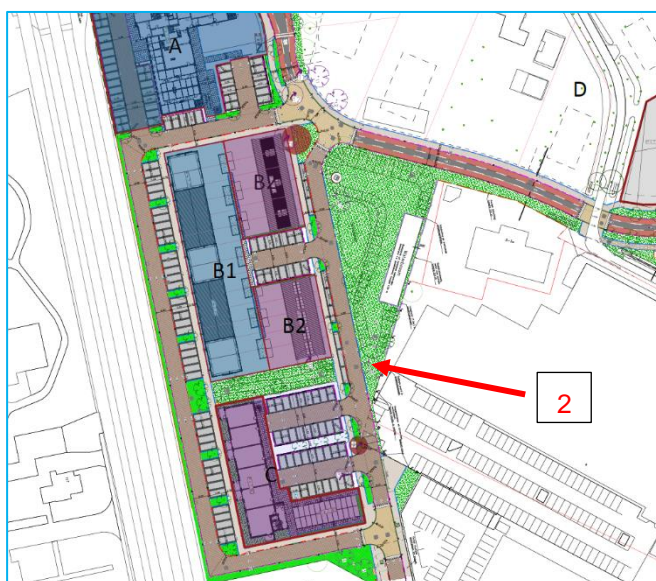
Locatie 2: Solitaire Gewone esdoorn

Wortelstelsel ligt op een diepte van 0 - 70 cm. Het grondwater is bereikbaar met de wortels op 70 cm diepte. Er is buiten de kroonprojectie oppervlakkige wortelschade waargenomen door de aanleg van een infiltratieroolput. De wortelschade lijkt vooralsnog geen bedreiging voor de boom. De toekomstige locatie in groenstrook biedt ruimte om de groeiplaats optimaal te maken voor de boom.

De boom heeft een redelijke conditie en zal in een groenstrook komen te staan. De lichte wortelschade is voor de boom te herstellen mits de groeiplaats niet verder verstoord wordt. Boombeschermingsmaatregelen kunnen dit voorkomen. Zie hoofdstuk 10, kopje boombescherming.

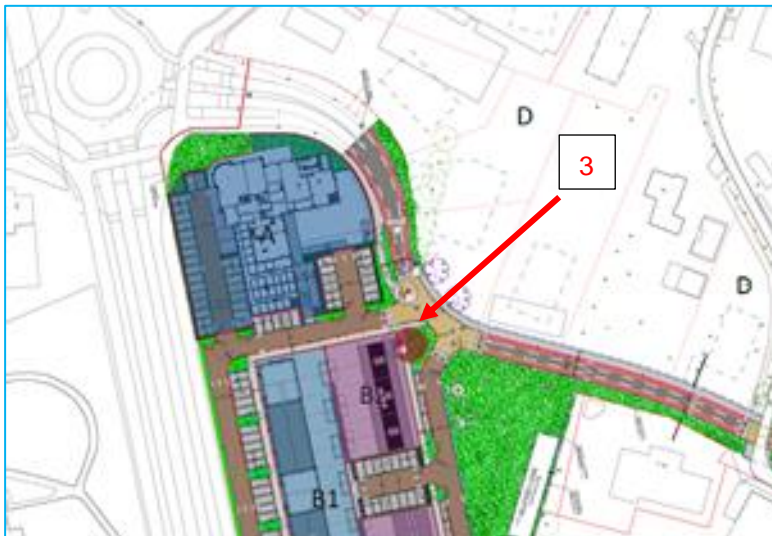
Locatie 3: Solitaire haagbeuk

Direct naast en gedeeltelijk onder de kroonprojectie is bebouwing gepland. Om plaats te maken voor de fundering is onder de boomkroon gegraven. Aan de rand van de fundering is een proefsleuf gegraven en zijn afgehakte wortels gevonden. De fundering is 5 m onder de kroonprojectie aangelegd. Een groot afgehakte wortelpakket is gevonden bij de stamvoet (zie foto in bijlage 4). De afgehakte wortels hadden een diameter van 5 cm dik. De boom heeft door de aanleg van de fundering flinke wortelschade opgelopen.

De boom heeft een redelijke conditie. De combinatie van de locatie dicht tegen bebouwing, ontstane zware graafschade, zware snoei en kans op zonnebrand biedt geen goed toekomstperspectief voor de boom.

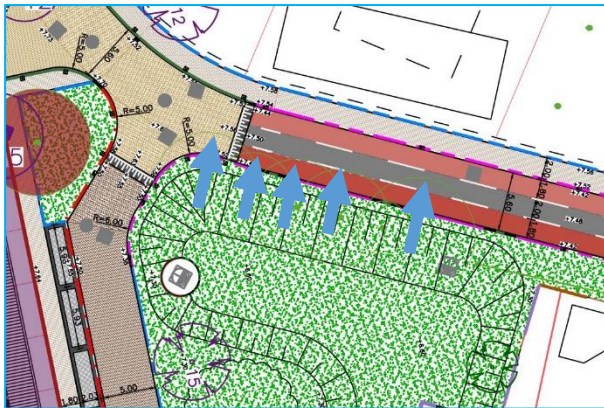
Figuur 5: Bomenrij, locatie 4. De blauwe pijlen geven de reikwijdte van de boomkronen over de toegangsweg weer

Aan de noordzijde van de bomen is de toegangsweg gepland voor de nieuw te bouwen wijk. Op dit moment is dit een gravel bouwweg. Later wordt dit vervangen worden door een klinkerweg. In het wegprofiel zijn de nutsvoorzieningen aangelegd. De kroonprojecties en de wortels reiken niet of slechts een klein deel tot in het wegprofiel. Hierdoor is het aannemelijk er weinig wortelschade is opgetreden of zal optreden. De andere zijde van de bomen blijft vrij van graafwerkzaamheden. Het grondwater is bereikbaar met de wortels op 100 cm diepte.

De bomen hebben een redelijke conditie. Ondanks de lichte schade zal boombehoud mogelijk zijn mits bij de uitvoering van de werkzaamheden rekening wordt gehouden met het niet verder verstoren van de groeiplaats. Boombeschermingsmaatregelen kunnen dit voorkomen. Zie hoofdstuk 10, kopje boombescherming.

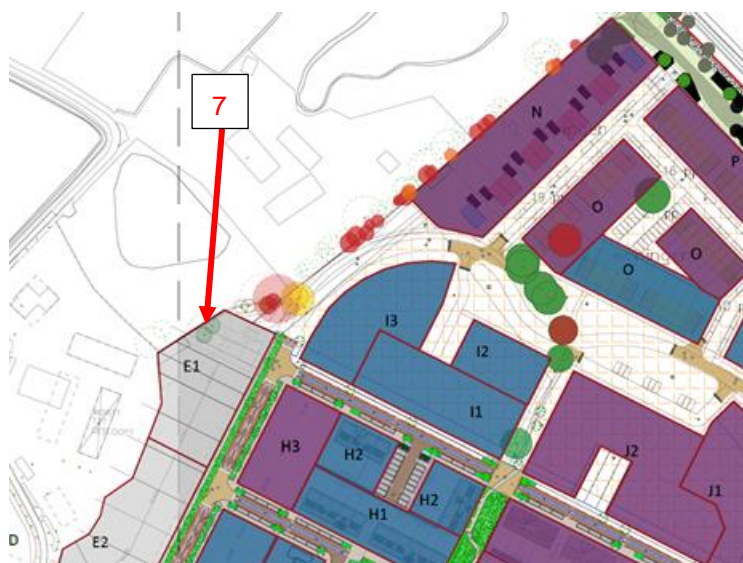
Locatie 7: 2 zomereiken

Erfafscheiding met aarden wal zal gemiddeld op 3 m van de stam komen te staan. De erfafscheiding komt waar nu een sloot ligt. Door de hoge slootwaterstand zijn er geen mogelijkheden voor de wortels om te groeien in of aan de overzijde van de sloot. Enkel de randen van de sloot zullen nu tijdelijk niet doorwortelbaar zijn door de aanleg van de aarden wal. Het dempen van de sloot in combinatie met de aanleg van de aarden wal voor de erfafscheiding zal lichte wortelschade veroorzaken.

De bomen hebben een redelijke conditie. Ondanks de verwachte lichte schade door het dempen van de sloot en het aanleggen van de erfafscheiding zal boombehoud mogelijk zijn mits bij de uitvoering van de werkzaamheden rekening wordt gehouden met het niet verder verstoren van de groeiplaats. Boombeschermingsmaatregelen kunnen dit voorkomen. Zie hoofdstuk 10, kopje boombescherming.

1. Bij het dempen van de sloot dient men de bovenste laag toplaag uit de sloot te verwijderen voor men het zand opbrengt. De bovenste laag in de sloot bevat bladresten en onverteerd strooisel. Door dit af te dekken met zand zal het verrottingsproces worden gestart. Dit verrottingsproces zal veel zuurstof wegnemen wat normaliter beschikbaar is voor de aanwezige wortels. Door het gebrek aan zuurstof kunnen uiteindelijk wortels afsterven.

3. Het op te brengen zand mag niet worden verdicht. Verdichten zal doorwerken tot de bodem waar de wortels zich bevinden. Verdichting boven de 3 MPa belemmert wortelgroei volledig en kan daarmee onherstelbare schade toebrengen aan de boom. Als verdichting vereist is dan kan dit worden gedaan met een wackerstamper tot 1 MPa.

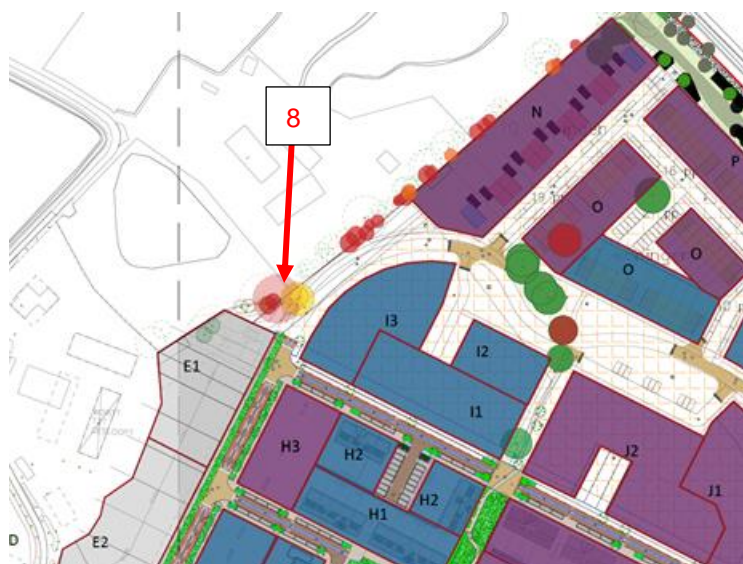
Locatie 8: 4 zwarte elzen

Geen kabels en leidingen gepland in de omgeving van de bomen. Het dempen van de sloot in combinatie met de aanleg van een aarden wal voor de erfafscheiding zal lichte wortelschade veroorzaken. De gevolgen zijn te overzien mits men zich aan een drie randvoorwaarden houdt beschreven bij locatie 7 in het paragraaf: 'ondergronds'.

De bomen hebben een redelijke conditie. Ondanks de lichte schade door het dempen van de sloot en het aanleggen van de erfafscheiding zal boombehoud mogelijk zijn mits bij de uitvoering van de werkzaamheden rekening wordt gehouden met het niet verder verstoren van de groeiplaats. Boombeschermingsmaatregelen kunnen dit voorkomen. Zie hoofdstuk 10, kopje boombescherming.

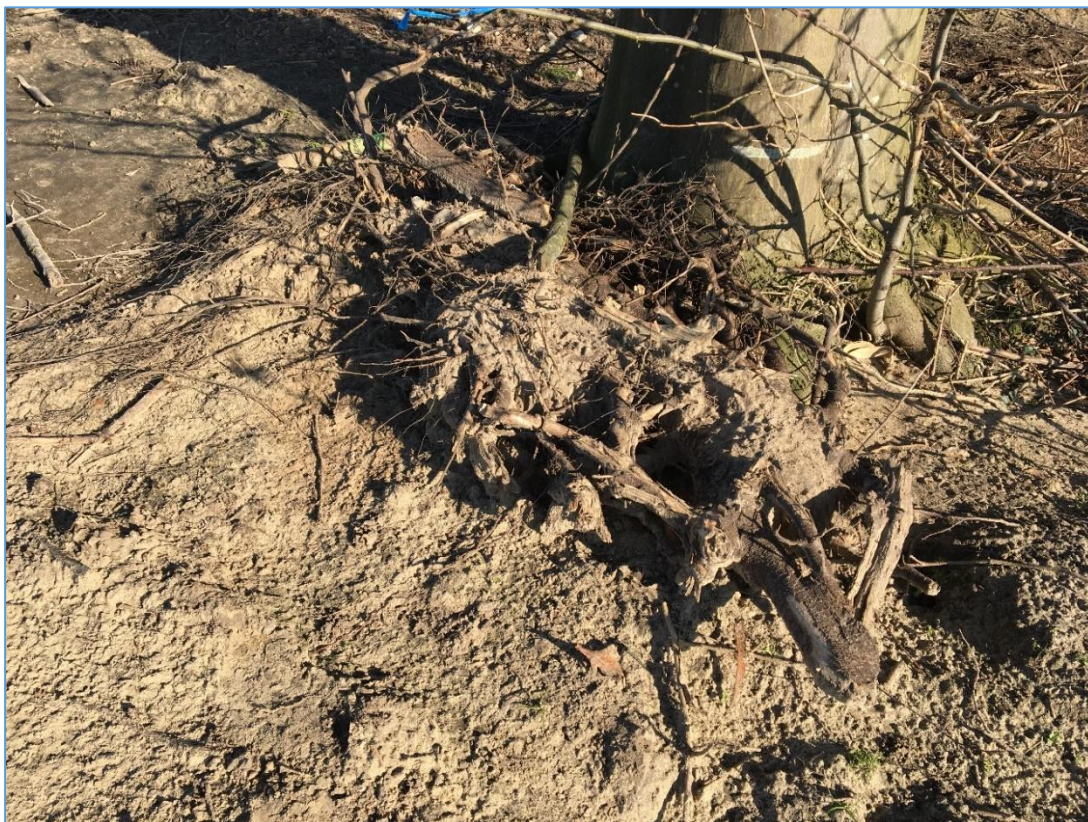
Boven: Afgehakt wortelpakket bij boom / locatie 3.

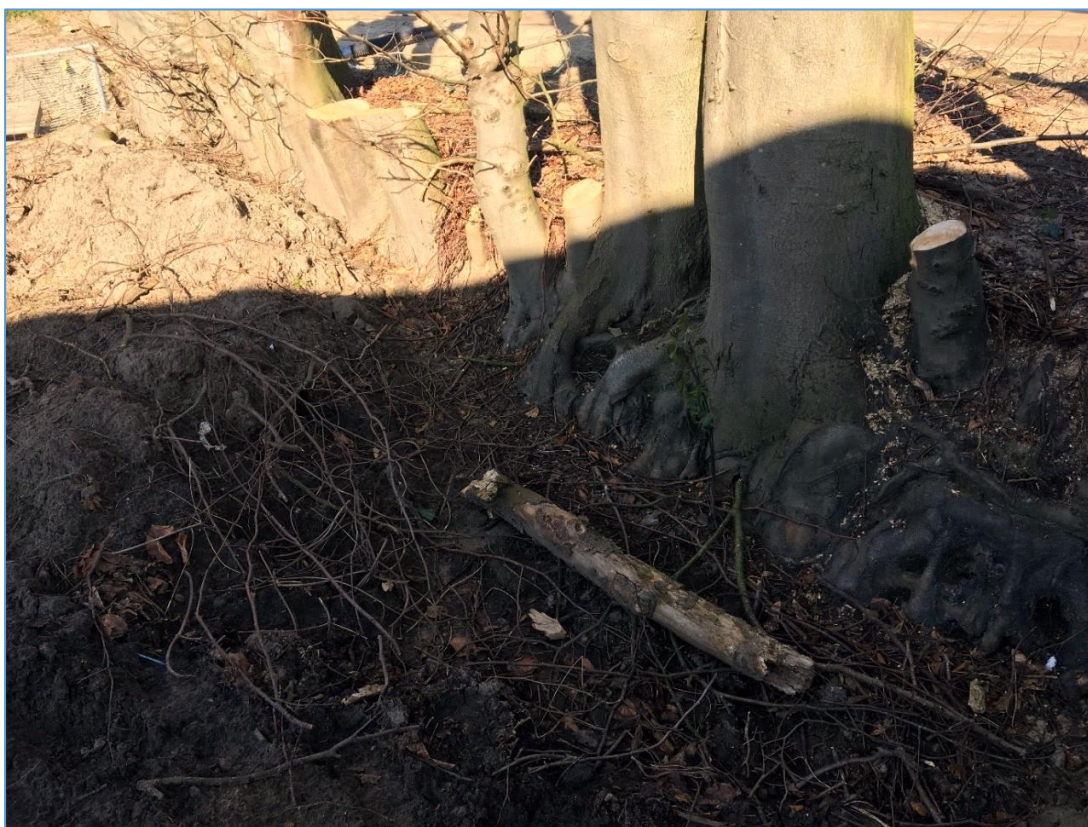
Wortels rand sloot, onder kronen boomgroep / locatie 5

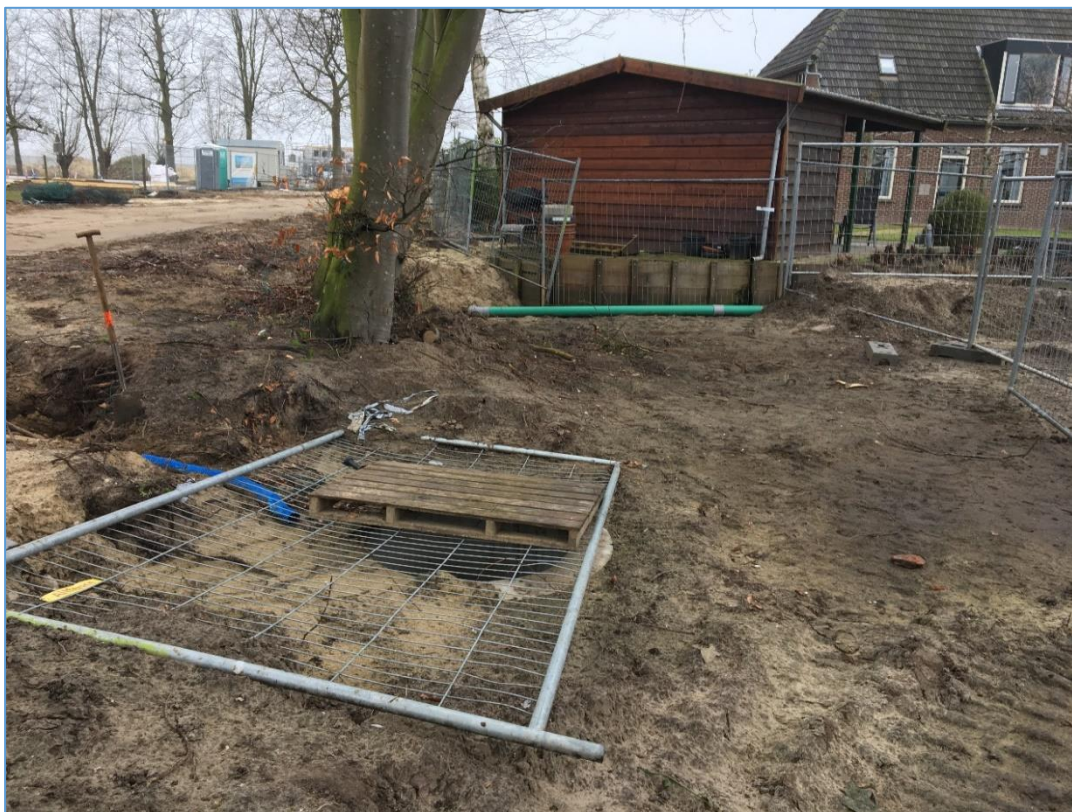
Boven: Regenwaterriool; bij boomlocatie 5 gegraven en wortelschade aangetroffen. Bij de schop met oranje band is de proefsleuf gegraven.

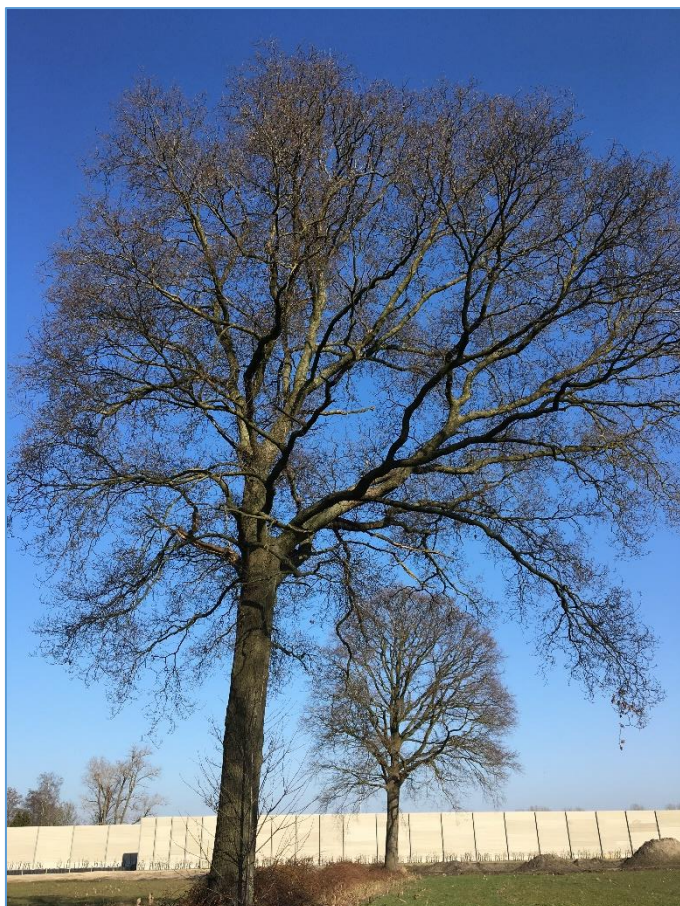
Linker figuur, aanzicht kroon, boom 12. Op de achtergrond boom 13.
Minder ontwikkelde kroon aan de westkant bij beide bomen.

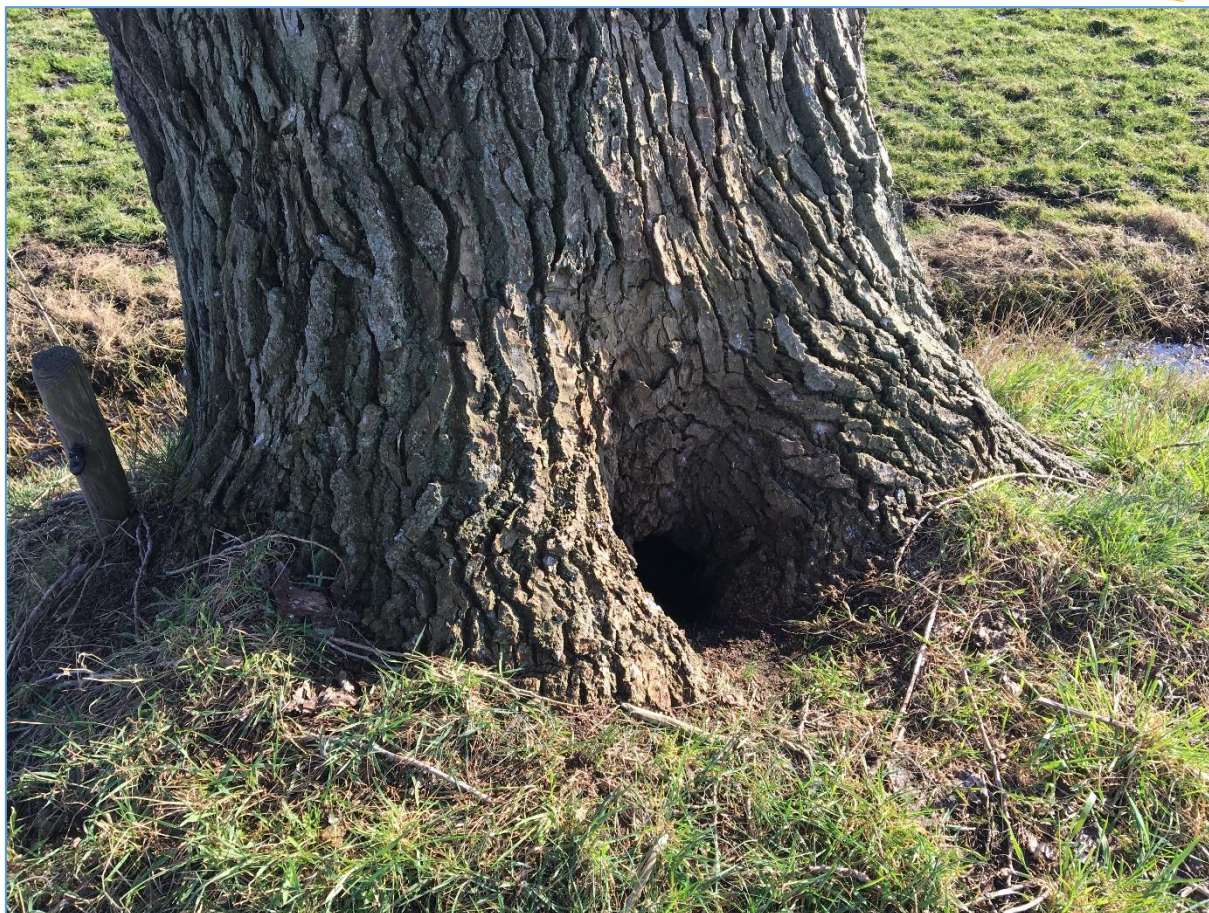
Holte in de stamvoet van de Canadapopulier, boomlocatie 16. Holte is 90 cm diep. Holle stam
