## Boom Effect Analyse Kruislaan, Fortweg en Raadhuislaan in Hoofddorp

**Titel** Boom Effect Analyse Kruislaan, Fortweg en Raadhuislaan in Hoofddorp

**Datum van uitgave** **10 april 2018**

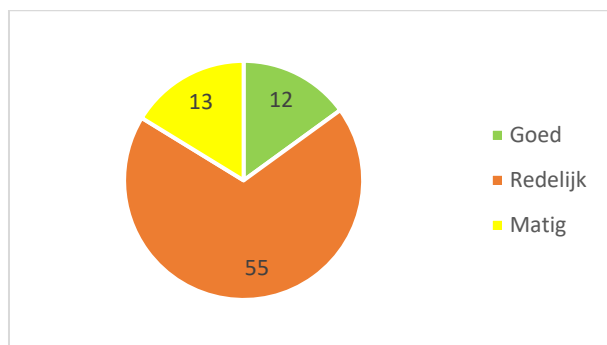
De conditie van de bomen is voornamelijk redelijk. Langs de Ter Veenlaan staan bomen met een matige conditie. In deze bomen zit minimale scheut groei in de bomen.

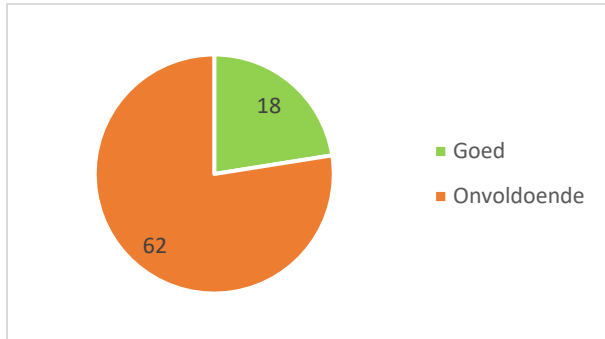
De boomtechnische functionaliteit varieert binnen het project. De bomen die in de volle grond staan hebben een boomtechnische functionaliteit die goed is. De bomen in de verharding hebben een onvoldoende boomtechnische functionaliteit. De bomen met een onvoldoende boomtechnische functionaliteit geven nu al problemen in de vorm van verharding opdruk. De boomspiegel en ondergrondse ruimte is niet in verhouding met de geplante soort bomen.

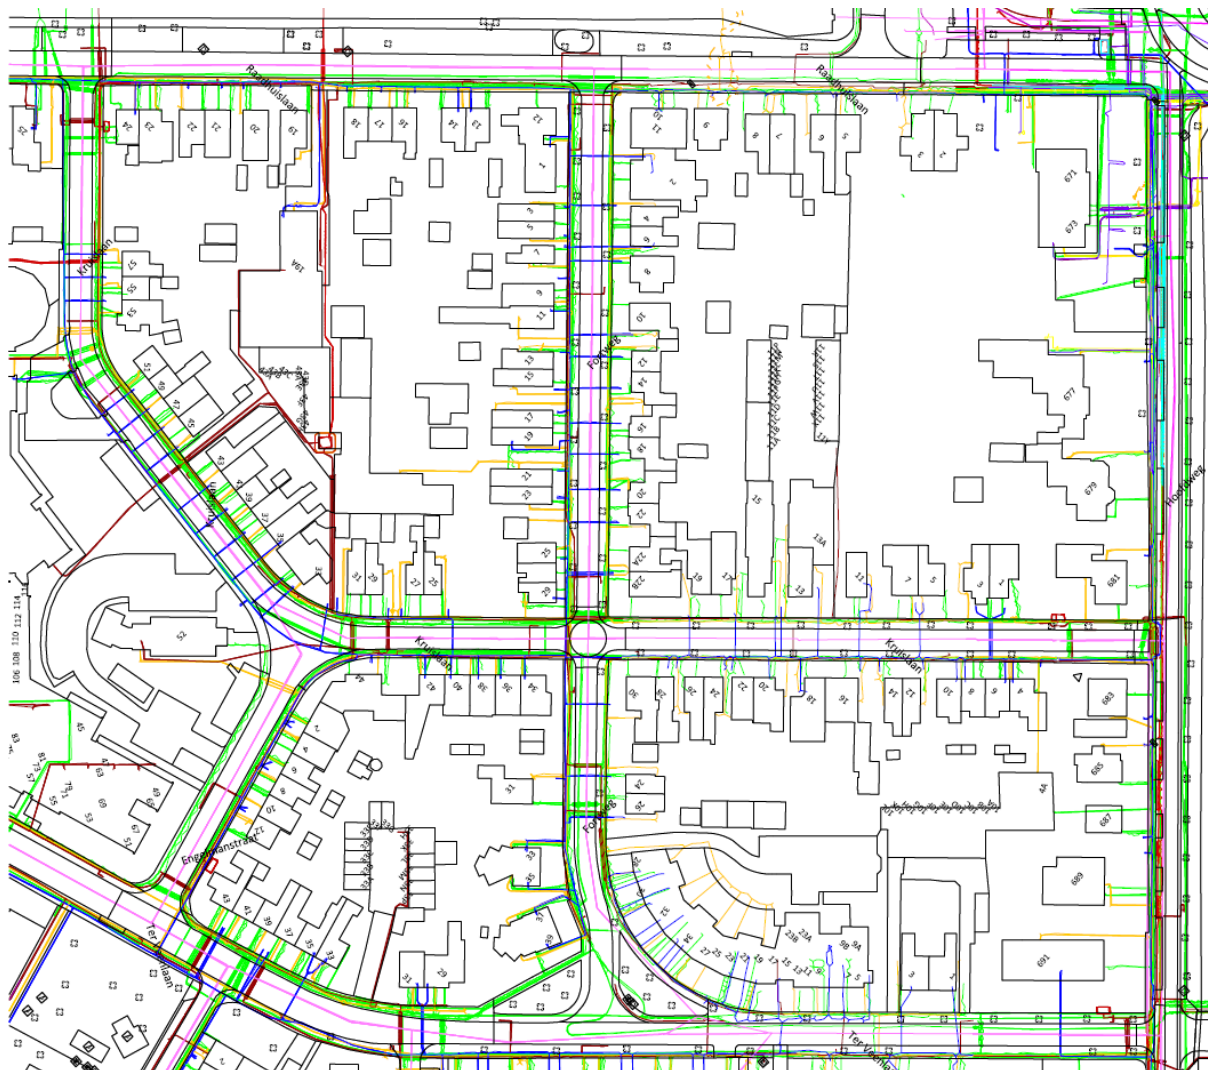
figuur 2, KLIC melding van project gebied.

Op basis van de opgevraagde kabel- en leiding tekeningen is te zien dat binnen de project grenzen veel kabels en leidingen liggen. De kabels en leidingen liggen in het trottoir achter de bomen. In figuur 2 is de ligging van kabels en leidingen te zien binnen de projectgrenzen.
