# BEA Weg naar Voorst, Zutphen

| Projectnaam | 21272 BEA Weg naar Voorst |
| Projectlocatie en plaats | Weg naar Voorst (N345),<br>vanaf hectometerpaal<br>16.0 -17.9. |
| Datum | 20 september 2021 |

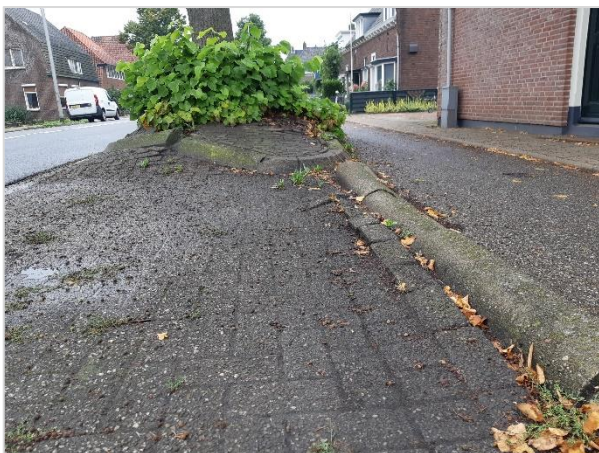
afb. 4. opdruk van de plantspiegel en omliggende bestrating bij boom 51

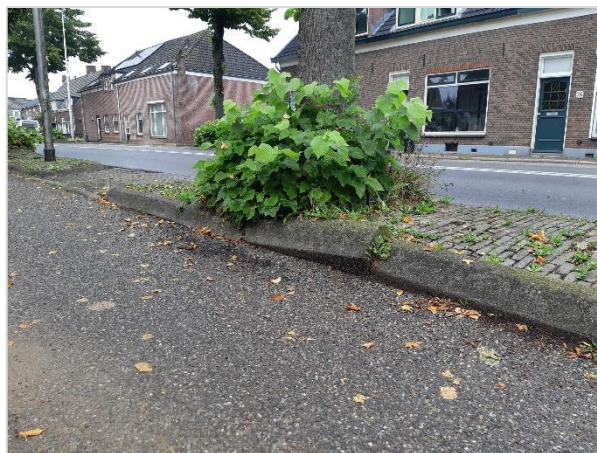
afb. 5: wortels drukken bestrating en straatbanden omhoog bij boom 56

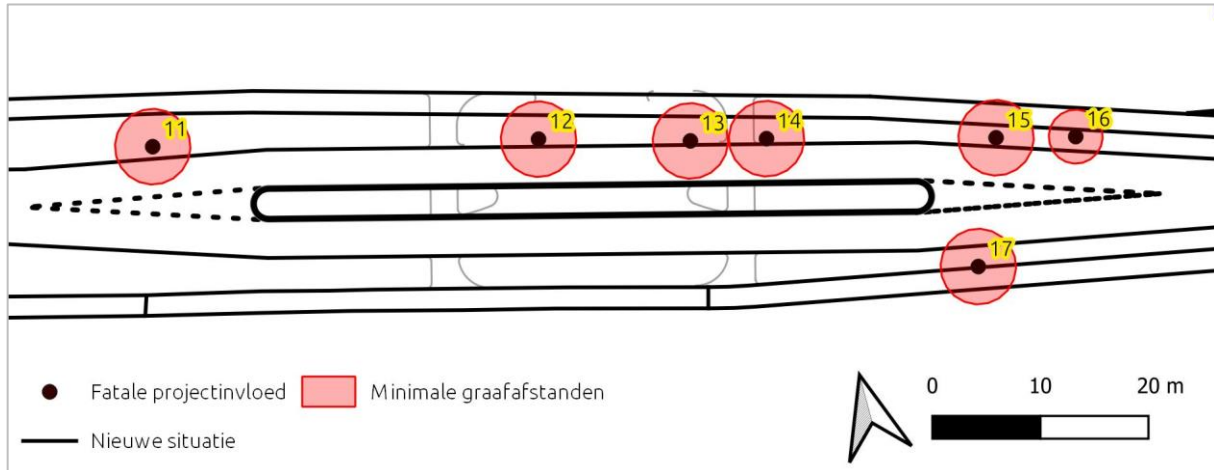
afb. 7: situatie met ontwerp tekening rond boom 11 t/m 17

Ter hoogte van deze bomen wordt een vluchtheuvel/middengeleider aangelegd. Hierdoor komt de rijbaan dicht op en zelfs tegen de bomen te liggen. De fietspaden worden ook aangepast en daardoor doorkruist de rand van het fietspad boom 17. Bij deze bomen wordt de minimale graafafstand zodanig overschreden dat de bomen niet handhaafbaar zijn.

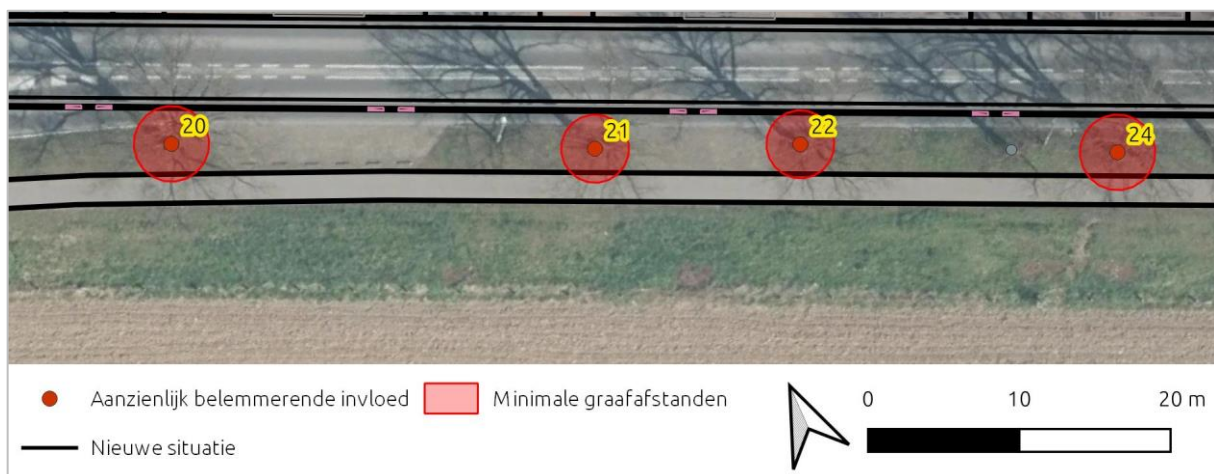
afb. 8: situatie met plantekening bij boom 20 t/m 22 en 24

Zoals zichtbaar op afb. 8, wordt de rijbaan bij deze bomen versmald. Daarbij komt de nieuwe straatband verder van de bomen te liggen, maar nog wel binnen de minimale graafafstand. De situatie voor de boom wordt dus beter, maar de kans op schade aan wortels is toch groot. Zowel bij het verwijderen van de huidige verharding en straatbanden als bij de aanleg van nieuwe straatbanden. Zoals proefsleuf 5 laat zien, groeien dikke wortels in de richting van de rijbaan. Of de wortels ook daadwerkelijk onder de rijbaan groeien is niet met zekerheid te zeggen.

Daarbij komt dat ook aan de zijde van het fietspad wordt gewerkt binnen de minimale graafafstand. Zoals proefsleuf 3 en 4 aan tonen, groeien wortels onder het fietspad door. Bij het verwijderen van het huidige fietspad is de kans op wortelschade daarom groot.

De combinatie van het werken aan de weg en werkzaamheden aan het fietspad maakt dat de kans op fataal wortelverlies groot is. Een boom met een voldoende conditie kan zo'n 25% van zijn wortels verliezen, zonder dat de conditie daaronder lijdt. Echter hebben deze bomen een onvoldoende conditie en bij uitvoer van de werkzaamheden gaat meer dan 25% verloren.

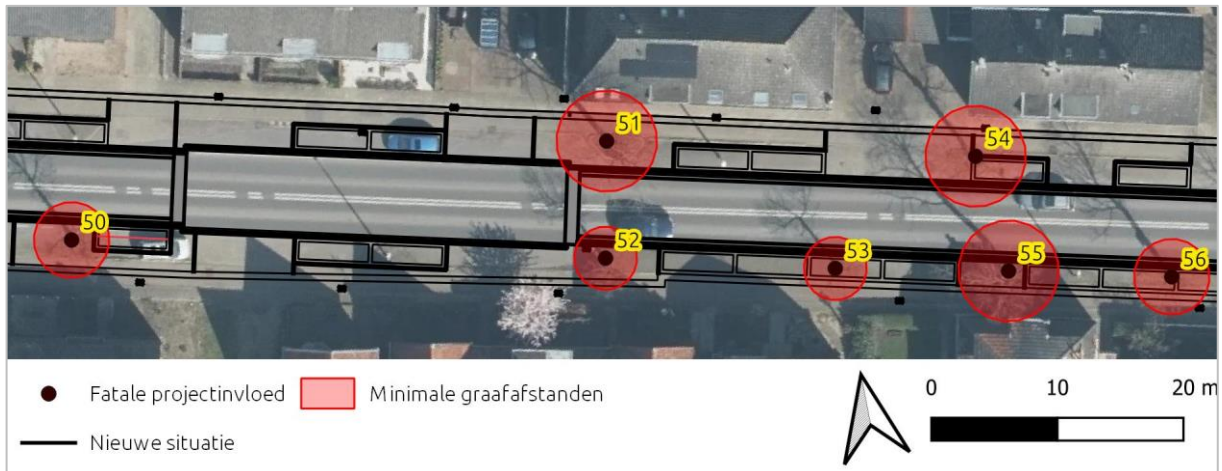
afb. 9: situatie met ontwerptekening boom 50 t/m 56

Bij deze bomen is schade aan wortels nauwelijks te voorkomen. Uit het bewortelingsonderzoek bij boom 51 blijkt dat de wortels ver buiten de boomspiegel groeien. De minimale graafafstanden zijn bij dikkere bomen gesteld op 4 meter, maar zelfs dan is niet met zekerheid te zeggen dat geen dikke wortels beschadigd raken. Aan de hand van de zichtbare opdruk en de proefsleuf is de conclusie dat de werkzaamheden een fatale belemmering hebben op de bomen.

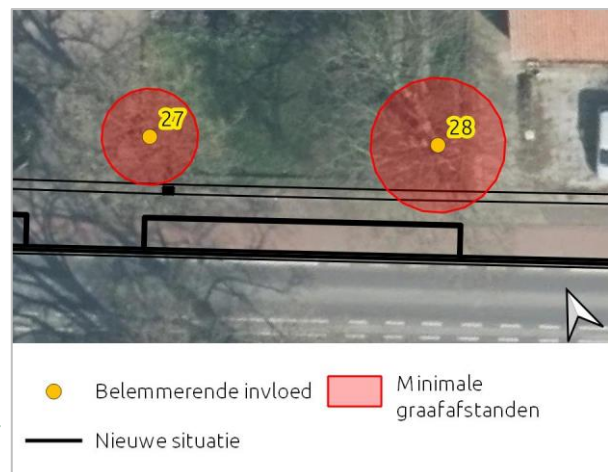
afb. 10: Situatie met ontwerptekening bij boom 27 en 28

Bij deze bomen blijven de werkzaamheden beperkt. De situatie verandert weinig ten opzichte van de huidige situatie. Wel worden werkzaamheden uitgevoerd binnen de minimale graafafstand, waardoor er risico is op schade aan wortels. Daarom is enige belemmerende invloed te verwachten.

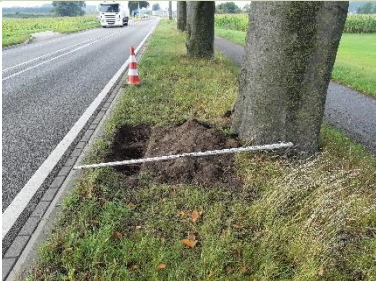
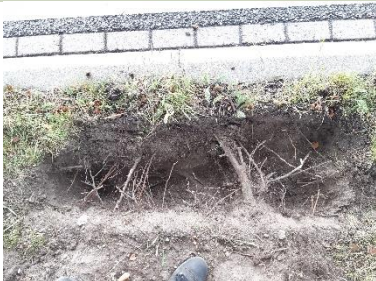
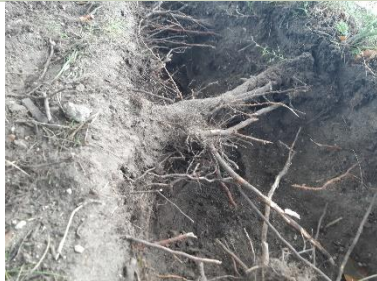
| Proefsleuf 1 | | Boomnummer 14 | |

| Proefsleuf 1 | | Boomnummer 14 | |
|---|---|---|---|
| 0-10 | Zwak humeus, matig grof zand | Redelijk intensieve beworteling met diameters van 4 cm | Verder graven niet mogelijk door intensief wortelpakket en aanwezigheid van puin. |

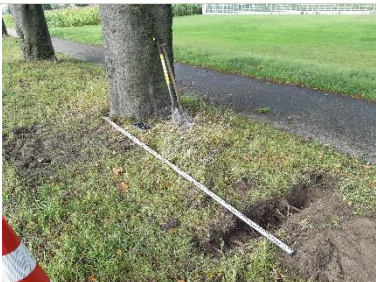
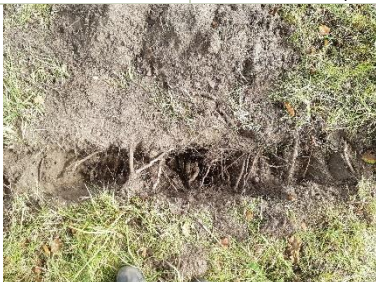
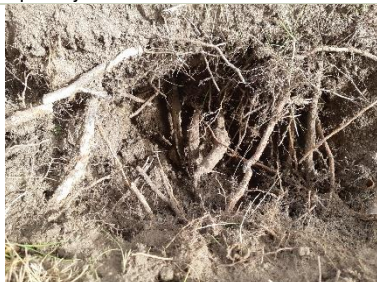
| Proefsleuf 2 | | Boomnummer 14 | |

| Proefsleuf 2 | | Boomnummer 14 | |
|---|---|---|---|
| 0-10 | Zwak humeus, matig grof zand | Zeer intensief wortelpakket met wortels van 2 cm doorsnede. | Verder graven niet mogelijk door intensieve beworteling |

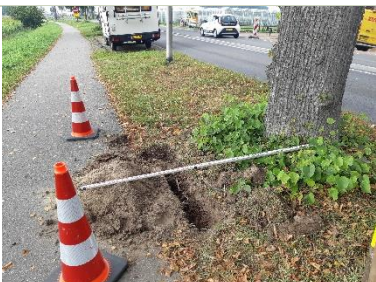
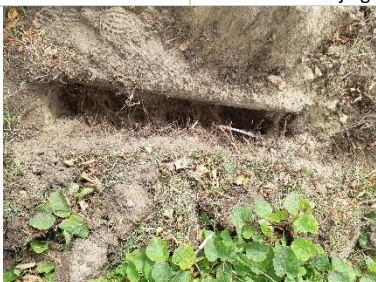
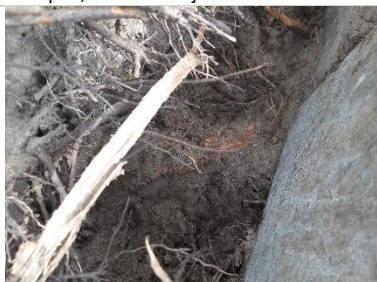
| Proefsleuf 3 | | Boomnummer 21 | |

| Proefsleuf 3 | | Boomnummer 21 | |
|---|---|---|---|
| 0-10 | Zwak humeus, matig grof zand | Redelijk intensieve beworteling tot 2 cm dik. | Wortels veroorzaken scheuren in asfalt van fietspad |

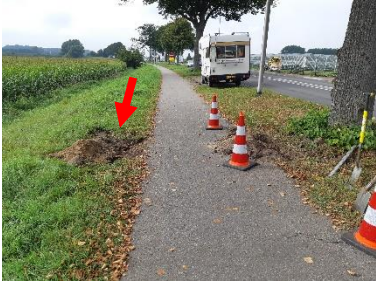
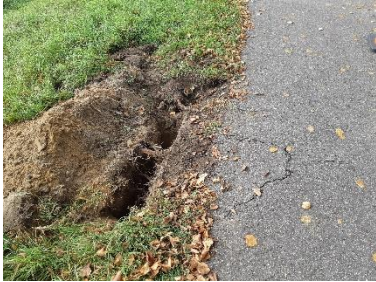
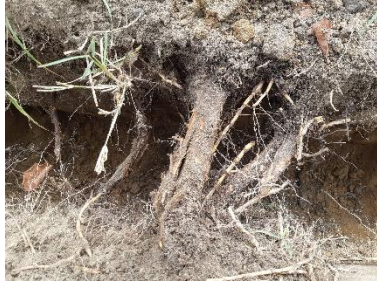
| Proefsleuf 4 | | Boomnummer 21 | |

| Proefsleuf 4 | | Boomnummer 21 | |
|---|---|---|---|
| 0-10 | Zwak humeus, matig grof zand | Matig intensieve beworteling tot 3 cm dik | Wortels veroorzaken scheuren in asfalt van fietspad |

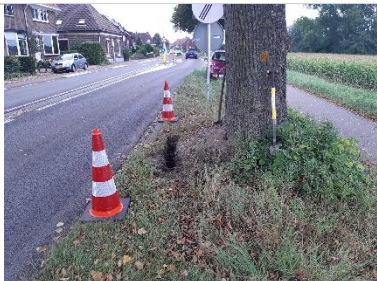
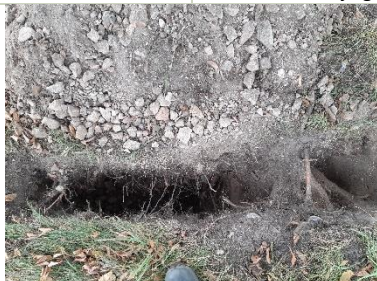
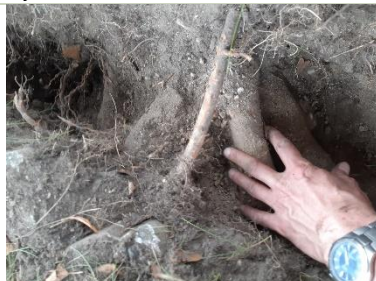
| Proefsleuf 5 | | Boomnummer 43 | | |

| Proefsleuf 5 | | Boomnummer 43 | | |
|---|---|---|---|--|
| 0-10 | Zwak humeus, matig grof zand | Matig intensieve beworteling met diameters tot 2 cm | Veel puin aanwezig van de wegfundering | |

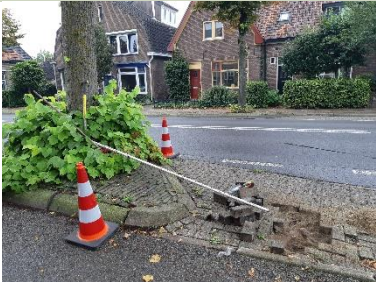
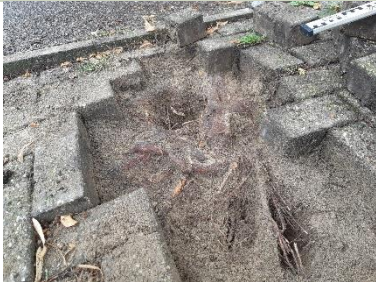
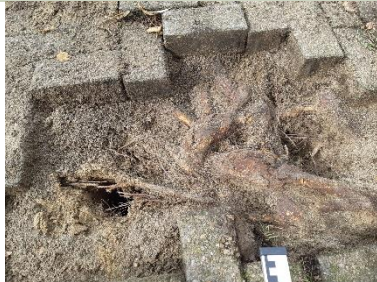
| Proefsleuf 6 in combinatie met boring 1 | | Boomnummer 51 | |

| Proefsleuf 6 in combinatie met boring 1 | | Boomnummer 51 | |
|---|---|---|---|
| 0-10 | Humusloos, matig grof zand | Zeer intensieve beworteling. Diameter meer dan 10 cm | |
