## ***V&G Dossier***

**100079G12**

**Zandpad 3, 3631NK, Nieuwersluis**

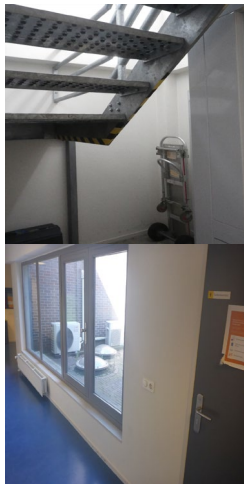
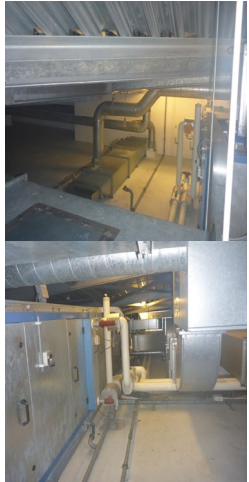
| # | Vraag | Antw. | Risico-score | Bevinding | Maatregel | € | Bijlage |
|---|---|---|---|---|---|---|---|
| 4.2 | Kunnen zich bij het werken in ruimten arbeidsrisico's voordoen zoals valgevaar, beknellen, elektrocutie, gevaarlijke stoffen, explosiegevaar, lawaai of brandgevaar? | Ja | 3 | <p>Begane grond trappenhuis zuidzijde:<br/>Beperkte stahoogte(circa 1,5 m) aanwezig naar de toegang tot de liftmachine. Hierdoor is continue risico op stootgevaar</p> <p>2e verdieping technische ruimte (2.02):<br/>Beperkte werkhoogte (sommige delen circa 1,5 m hoog) en veel leidingwerk aanwezig. Tevens veel leidingwerk op de vloer. Hierdoor is er continue risico op respectievelijk stoot- en struikelgevaar.</p> | | | |

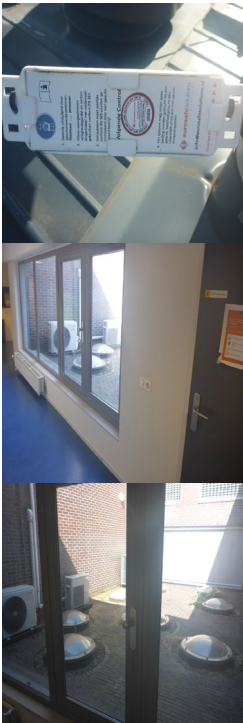
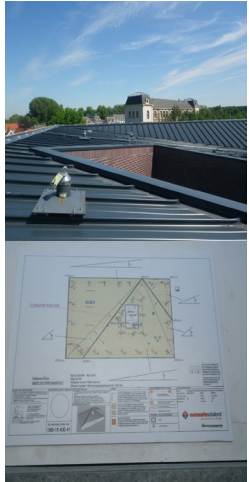
| 1.2 | Is op het dak, dakopgangen of dakdelen kans op valgevaar? | Ja | 3 | <p>Dakbouwlaag 00 / Dak van patio:</p> <ul style="list-style-type: none"> <li>- Door de verhoogde vloer is er bij de entree naar de patio met name bij het verlaten van de Patio een verhoogd risico op struikelgevaar</li> <li>- Bij de patio zijn een aantal lichtkoepels aanwezig. Bij de gebouwbeheerder is het niet bekend of de lichtkoepels doorvalveilig glas bevatten. Indien dit niet het geval is, is er geen afscherming met een dakreling/leuningwerk aanwezig. Er is dan een risico op doorvalgevaar.</li> </ul> <p>Dakbouwlaag 02 - hoogste dak:<br/>Op het dak zijn aanlijnvoorzieningen (kabelsysteem en ankerpunten) aanwezig. Deze zijn in 2019 aangebracht maar daarna niet meer gekeurd (goedgekeurd t/m november 2020).</p> <p>Bij het dakluik is een instructiekaart aanwezig.</p> | | | |
