Rijksvastgoedbedrijf  
Ministerie van Binnenlandse Zaken en  
Koninkrijksrelaties

## ***V&G Dossier***

**100079G13**

**Zandpad 3, 3631NK, Nieuwersluis**

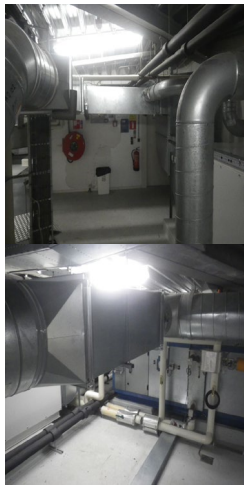
| 4.2 | Kunnen zich bij het werken in ruimten arbeidsrisico's voordoen zoals valgevaar, beknellen, elektrocutie, gevaarlijke stoffen, explosiegevaar, lawaai of brandgevaar? | Ja | 3 | <p>2e verdieping technische Luchtbehandelingsruimte:</p> <p>Beperkte werkhoogte (sommige delen circa 1,5 m hoog) en veel leidingwerk aanwezig. Tevens veel leidingwerk op de vloer. Hierdoor is er continue risico op respectievelijk stoot- en struikelgevaar.</p> | | | |

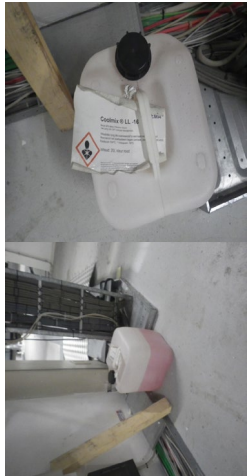
| 5.4 | Zijn gevaarlijke stoffen op een juiste wijze opgeslagen? | Nee | 3 | 2e verdieping technische ruimte:<br>- Jerrycan (inhoud glycol) staat niet op een lekbak opgeslagen.<br><br>Indien dit niet meer wordt gebruikt afvoeren. | | | |

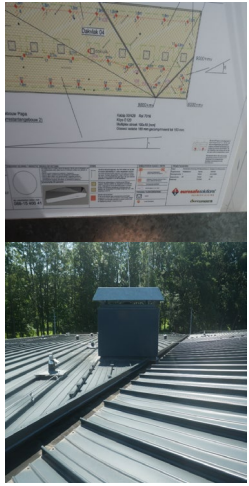
| # | Vraag | Antw. | Risico-score | Bevinding | Maatregel | € | Bijlage |
|---|---|---|---|---|---|---|---|
| 1.2 | Is op het dak, dakopgangen of dakdelen kans op valgevaar? | Ja | 3 | Op het dak zijn aanlijnvoorzieningen (kabelsysteem en ankerpunten) aanwezig. Deze zijn in 2019 aangebracht maar daarna niet meer gekeurd (goedgekeurd t/m november 2020).<br><br>Bij het dakluik is een instructiekaart aanwezig. | | | |
