## ***V&G Dossier***

**100079G10**

**Zandpad 3, 3631NK, Nieuwersluis**

| Locatie en omschrijving gebouw | | |
|---|---|---|
| | Omschrijving van het gebouw | Het betreft gebouw R wat onderdeel uitmaakt van de Penitentiare Inrichting Utrecht, locatie Nieuwersluis. Het gebouw heeft als functie: Logiesgebouw en cellen |

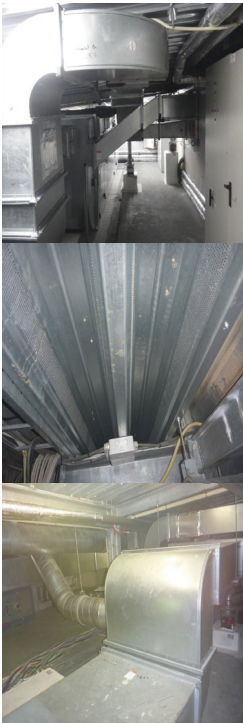
| 4.2 | Kunnen zich bij het werken in ruimten arbeidsrisico's voordoen zoals valgevaar, beknellen, elektrocutie, gevaarlijke stoffen, explosiegevaar, lawaai of brandgevaar? | Ja | 3 | 2e verdieping technische ruimte (CV-ruimte):<br>Beperkte werkhoopte en veel leidingwerk aanwezig. Tevens veel leidingwerk op de vloer. Hierdoor is er continue risico op respectievelijk stoot- en struikelgevaar. | | | |

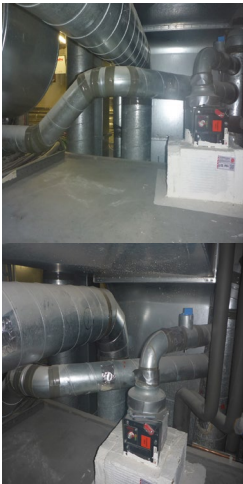
| 4.4 | Kunnen zich bij het werken in leidingschachten aan leidingen en installaties arbeidsrisico's voordoen zoals valgevaar, beknellen, elektrocutie, gevaarlijke stoffen, explosiegevaar, lawaai of brandgevaar? | Ja | 3 | 2e verdieping technische ruimte (Luchtbehandeling):<br>'Schacht' met een onafgedekte sparing in de vloer aanwezig.<br>Hierdoor is een risico op doorvalgevaar. | | | |

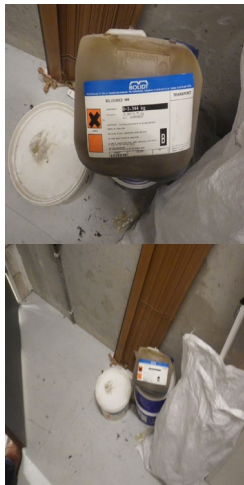
| 5.4 | Zijn gevaarlijke stoffen op een juiste wijze opgeslagen? | Nee | 3 | Ruimte -1.35 (liftmachinekamer): Jerrycan (bevat Dipenylmethane-4,4-d iscyanate ) staat niet op een lekbak opgeslagen. Indien dit niet meer wordt gebruikt afvoeren. | | | |
