## ***V&G Dossier***

**100079G11**

**Zandpad 3, 3631NK, Nieuwersluis**

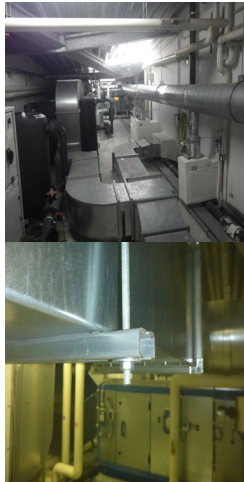
| # | Vraag | Antw. | Risico-score | Bevinding | Maatregel | € | Bijlage |
|---|---|---|---|---|---|---|---|
| 4.2 | Kunnen zich bij het werken in ruimten arbeidsrisico's voordoen zoals valgevaar, beknellen, elektrocutie, gevaarlijke stoffen, explosiegevaar, lawaai of brandgevaar? | Ja | 3 | <p>2e verdieping technische Luchtbehandelingsruimte:</p> <p>Beperkte werkhoogte (sommige delen circa 1,5 m hoog) en veel leidingwerk aanwezig. Tevens veel leidingwerk op de vloer. Hierdoor is er continue risico op respectievelijk stoot- en struikelgevaar.</p> | | | |

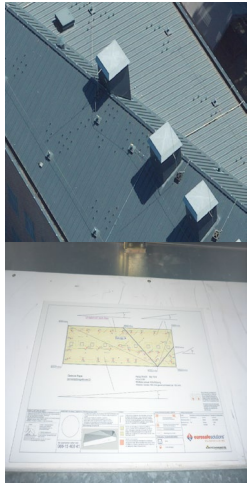
| # | Vraag | Antw. | Risico-score | Bevinding | Maatregel | € | Bijlage |
|---|---|---|---|---|---|---|---|
| 1.2 | Is op het dak, dakopgangen of dakdelen kans op valgevaar? | Ja | 3 | Op het dak zijn aanlijnvoorzieningen (kabelsysteem en ankerpunten) aanwezig. Deze zijn in 2019 aangebracht maar daarna niet meer gekeurd (keuring november 2020).<br><br>Bij het dakluik is een instructiekaart aanwezig. | | | |
