# Beschrijving Berkenbosch (21,8ha)

Rijksmonumentennummer: 509729 (Complexnummer 509728)

Object : Historische park- en tuinaanleg behorende tot de historische buitenplaats Berkenbosch

Opgesteld door Jan Janse Tuin en Landschapsarchitect BNT en adviseur landschap en Cultuurhistorie bij Staatsbosbeheer september 2022

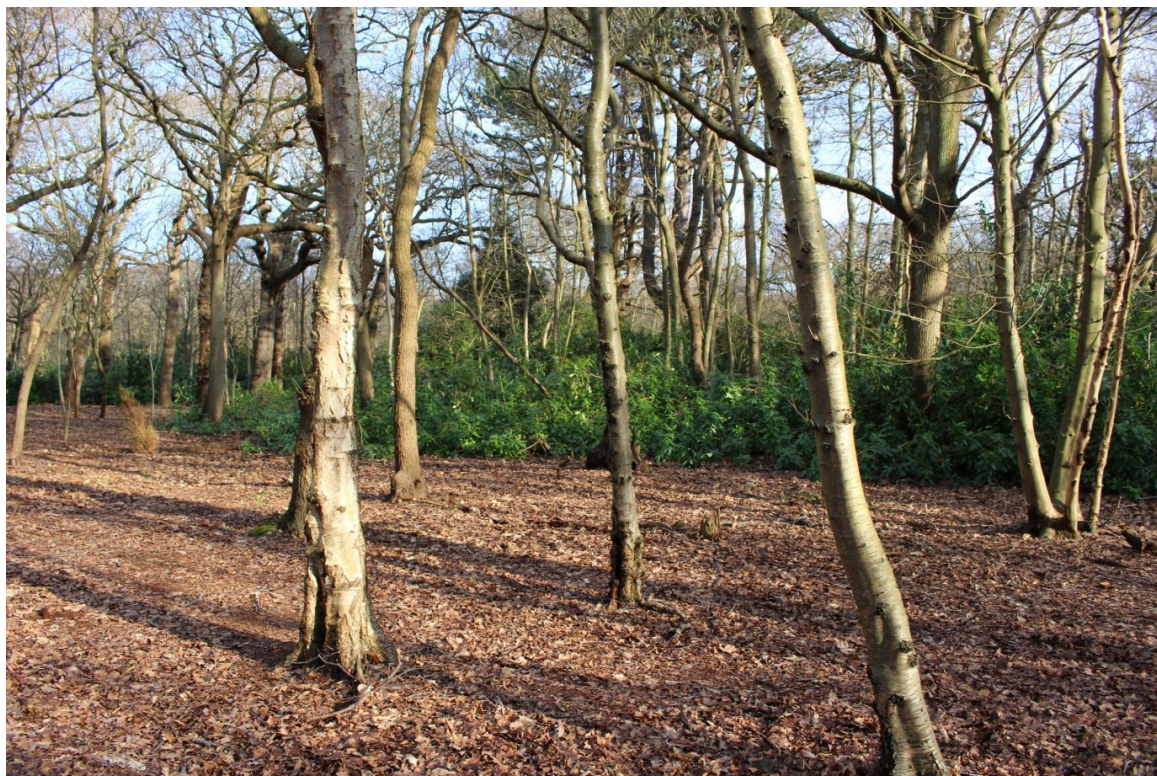
1. Bosbeeld met typerende bomen: berken, oude eik, beuk, den, esdoornhakhout (vak L3) foto 2017

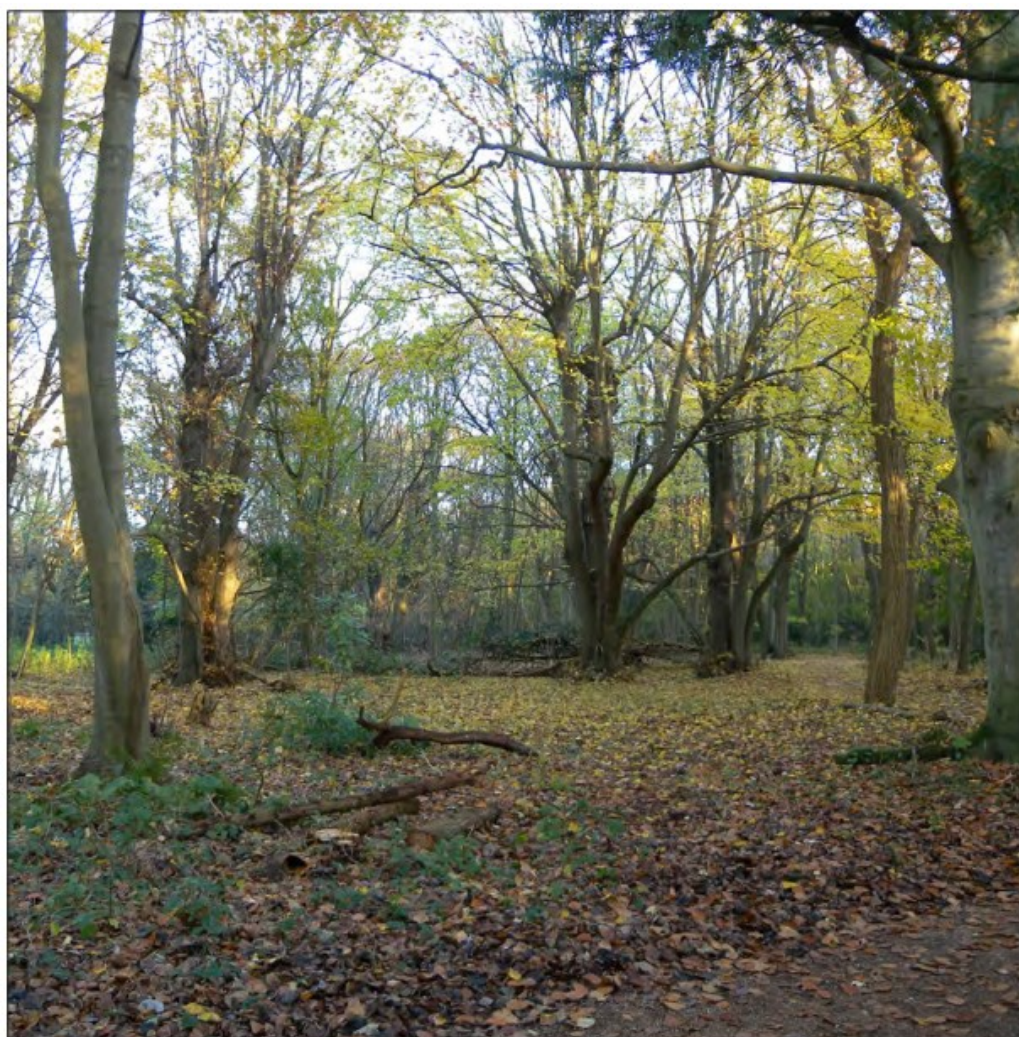
2. Linden meerstammig op voorplaats waar oorspronkelijk het huis stond met prielen/ afleggers. Vrijzetten en zorgen voor opkweek genenbank i.v.m. mogelijke vervanging.

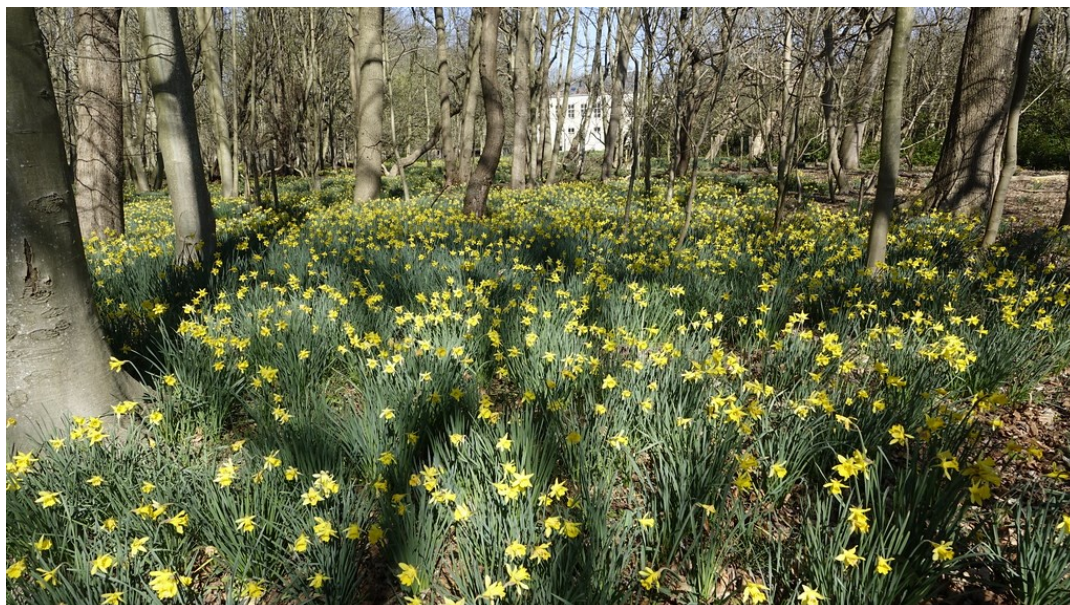
3. Stinzen in Berkenbosch, het open bostype van eiken berkenbos draagt bij aan de rijke stinzen op het landgoed. Door uitdijende Rhododendrons en explosieve Esdoorn ontwikkeling staat dat op enkele locaties onder druk.

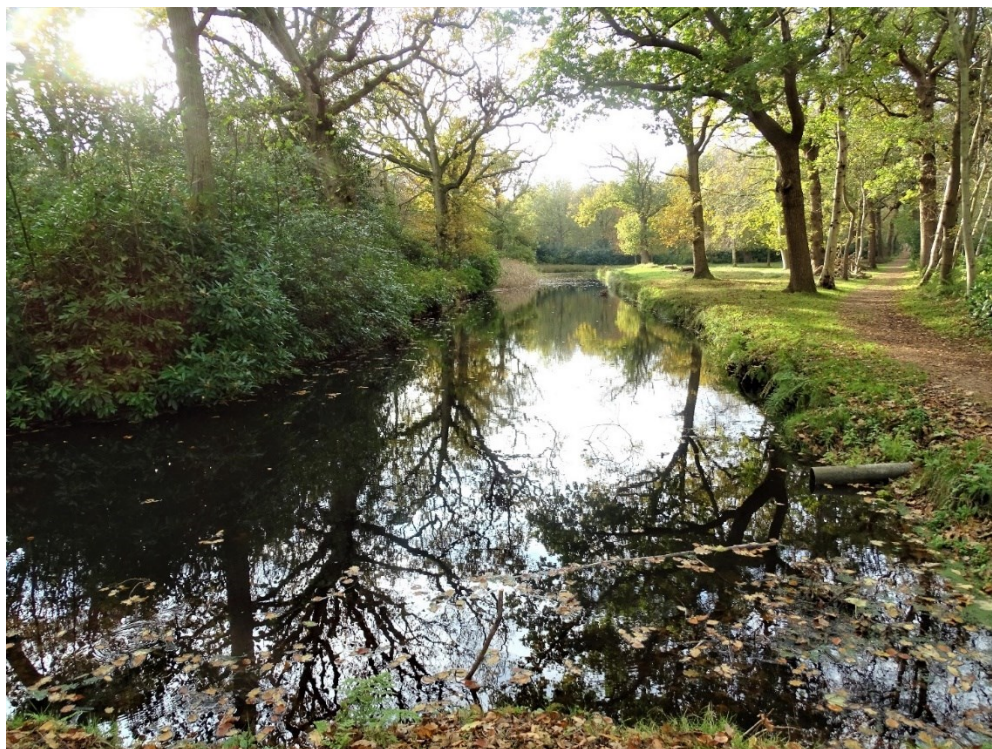
5. Vijver met Rhododendron tussen de twee vijvers en eiken op de oevers.

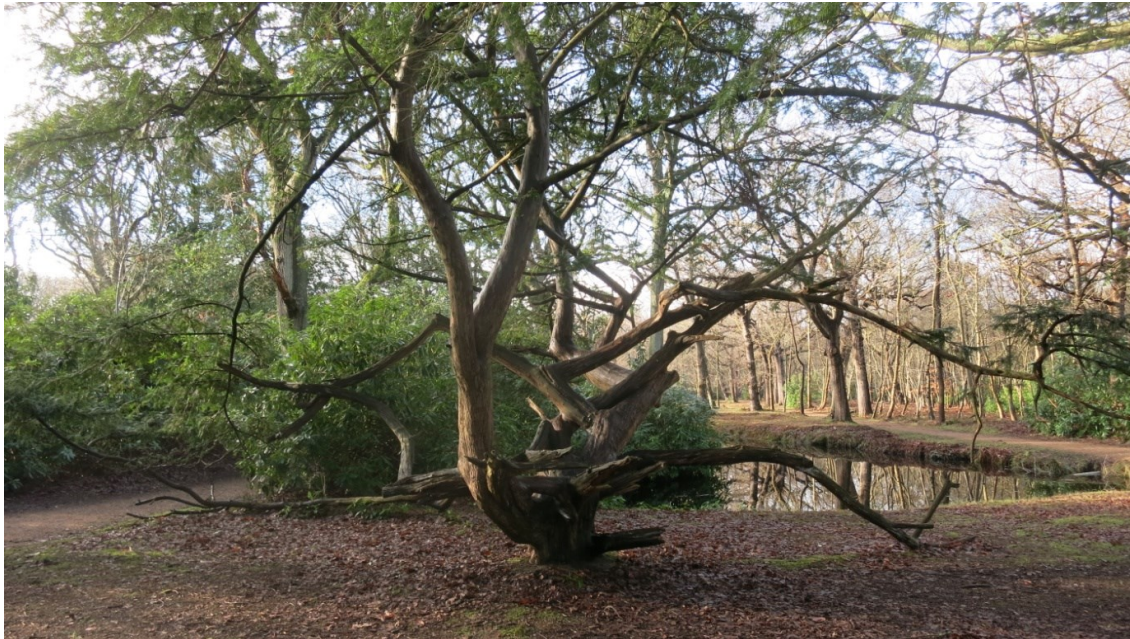
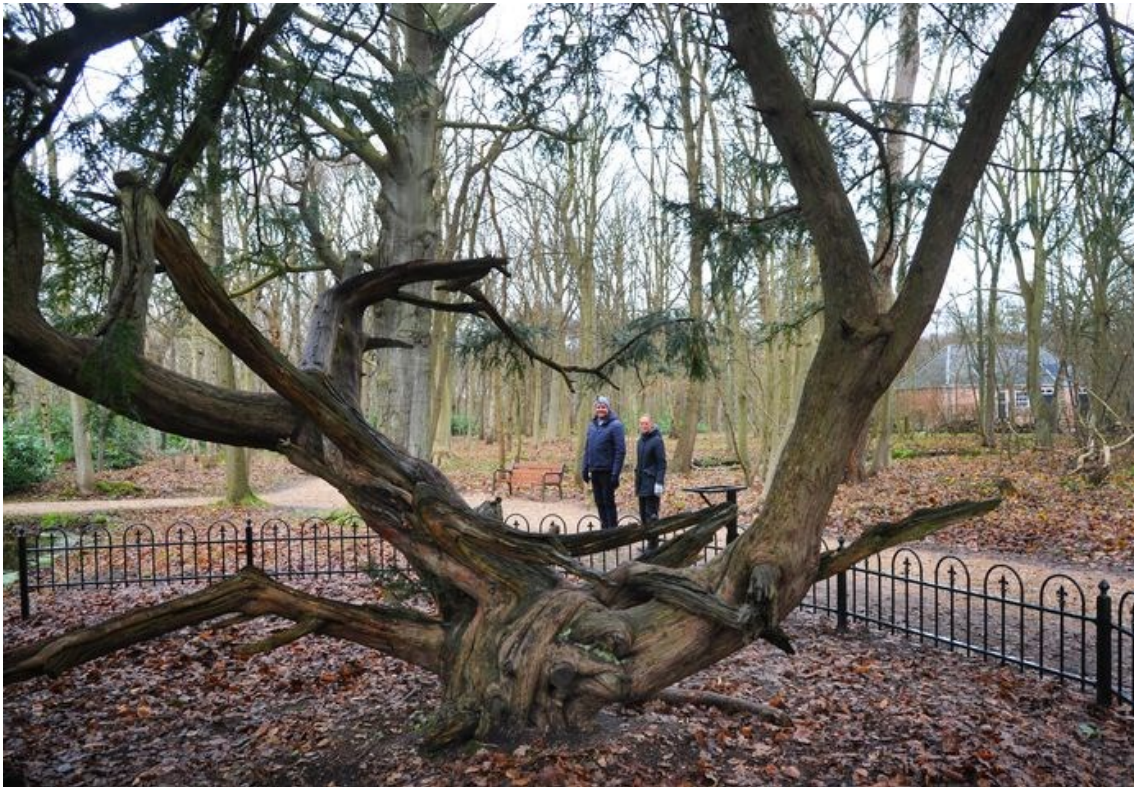
6. 'Mondriaan'taxus in februari 2017 en hieronder in 2022 voorzien met hekje

Op Berkenbosch staat een bijzondere taxus die wordt gebruikt als klimboom, al generaties lang. Op gegeven moment meende iemand dat de schilder Mondriaan deze boom heeft getekend en geschilderd. Echter is inmiddels het inzicht ontstaan dat de tekening van Mondriaan met zijn grillige takken gebaseerd is op een appelboom. (bron Maes, van Ool)  
Het probleem doet zich voor dat de takken onderin de boom steeds verder zijn afgestorven. Inmiddels groeit ook een zwam in de boom. Het klimmen versnelt dat proces, dat is nu door een bordje en door een hekwerkje vermindert.
