## Bomen Effect Analyse Vervangen brug en kademuur

Appingedam

| VERSIE<br>DATUM | DEFINITIEF<br>9 april 2024 |

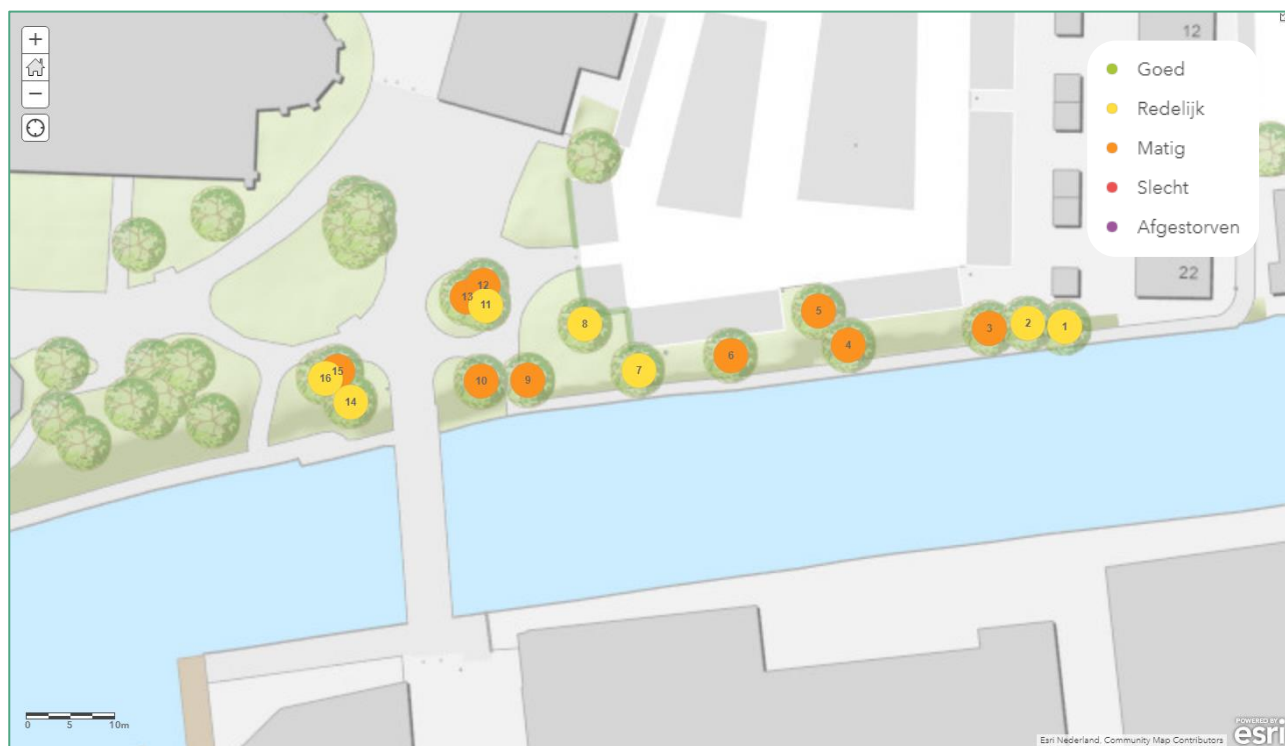
Afbeelding 3.1 Conditie bomen in projectgebied

In **tabel 3.1** is een overzicht weergegeven van de conditie van de bomen, met de daarbij behorende toekomstverwachting. De bomen met een goede of redelijke conditie, met een daarbij horende toekomstverwachting van meer dan 15 jaar, zijn beoordeeld als gezond. Op **afbeelding 3.2** is een overzicht weergegeven van de locatie en conditie van de bomen.

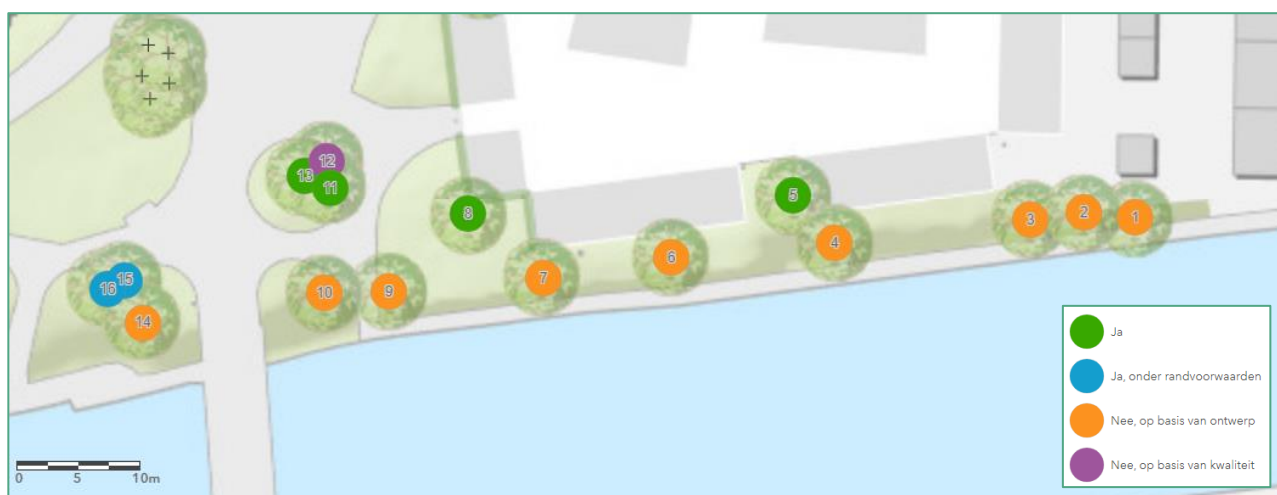
Afbeelding 4.1 Eindoordeel effecten op inpasbaarheid

Aan de hand van de bovengrondse beoordeling van de bomen is bepaald wat de conditie en de toekomstverwachting van de bomen is. In het projectgebied zijn bomen aanwezig met een toekomstverwachting van minder dan 10 jaar, deze bomen hebben een slechte tot matige conditie, waardoor deze bij geringe (wortel)schade onvoldoende zullen herstellen. Wij adviseren om deze bomen niet in te passen in de nieuwe situatie. Vervanging van bomen bij de voorgenomen werkzaamheden biedt de gelegenheid om de groeiplaats en de kwaliteit van de nieuw aan te planten bomen te verbeteren. Als bomen op basis van de bovengrondse kwaliteit niet kunnen worden ingepast, zijn deze bomen bij de inpasbaarheid gekenmerkt als: *Nee, op basis van kwaliteit*.

Op basis van het ontwerp kan er ernstige schade optreden, bijvoorbeeld door beschadiging van stabiliteitswortels of het verlies van kroon- of wortelvolumen. Deze bomen zijn van voldoende kwaliteit om te worden ingepast in het nieuwe ontwerp. Door aanpassingen in het ontwerp of de werkwijze kunnen deze bomen behouden blijven, onder de randvoorwaarden opgenomen in **paragraaf 4.3**. Deze bomen zijn bij de inpasbaarheid gekenmerkt als: *Ja, onder randvoorwaarden*.

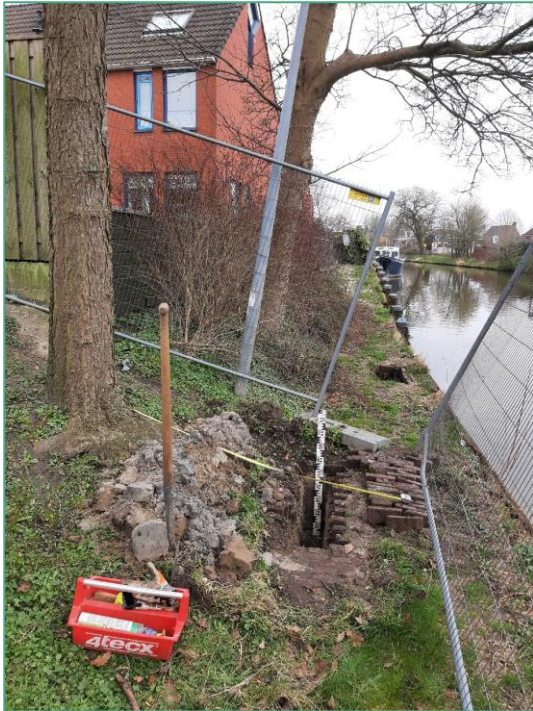
Foto 1 Locatie bodemprofiel 1

| <b>Opbouw</b> | <b>0 - 55 centimeter</b><br>Humusloos matig fijn zand, gelig, licht vochtig. Geen beworteling aangetroffen.<br><b>55 - 65 centimeter</b><br>Humusarm, zeer fijn zand, grijsblauw, nat. Geen beworteling aangetroffen. |
| <b>Grondwater</b> | Op 0,6 meter diepte is grondwater aangetroffen |

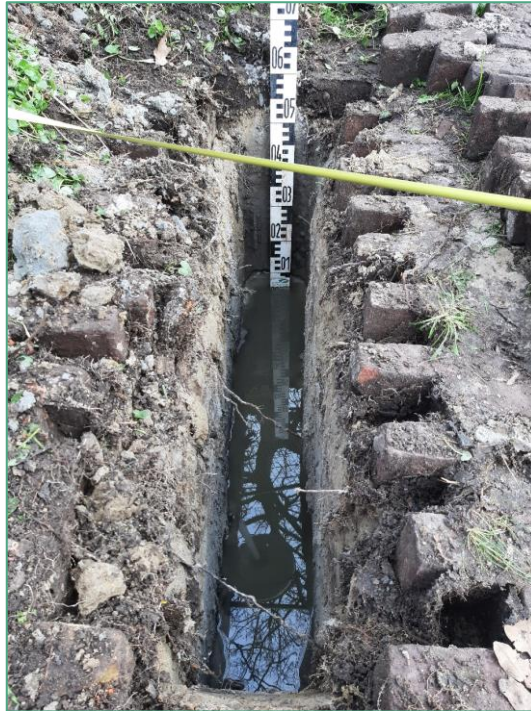
Foto 2 Aangetroffen beworteling

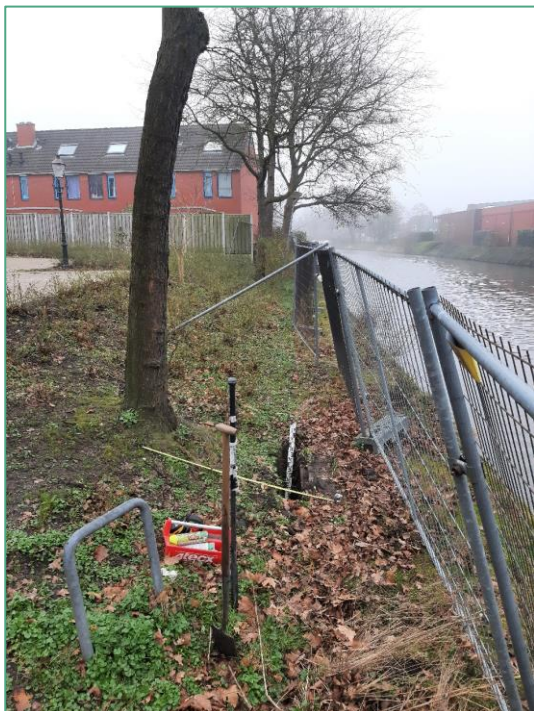
Foto 3 Locatie bodemprofiel 2

| <b>Opbouw</b> | <p><b>0 - 40 centimeter</b><br/>Matig humeus, matig fijn zand, donkerbruin, licht vochtig. Matig intensieve dunne beworteling tot 2 centimeter Ø.</p> <p><b>40 - 65 centimeter</b><br/>Licht humeus, matig grof zand, lichtbruin, licht vochtig. Enkele fijne beworteling tot 1 centimeter Ø.</p> <p><b>65 - 80 centimeter</b><br/>Humusarme, zandige klei, grijsblauw, nat. Geen beworteling aangetroffen.</p> |
| <b>Grondwater</b> | Op 0,7 meter diepte is grondwater aangetroffen |

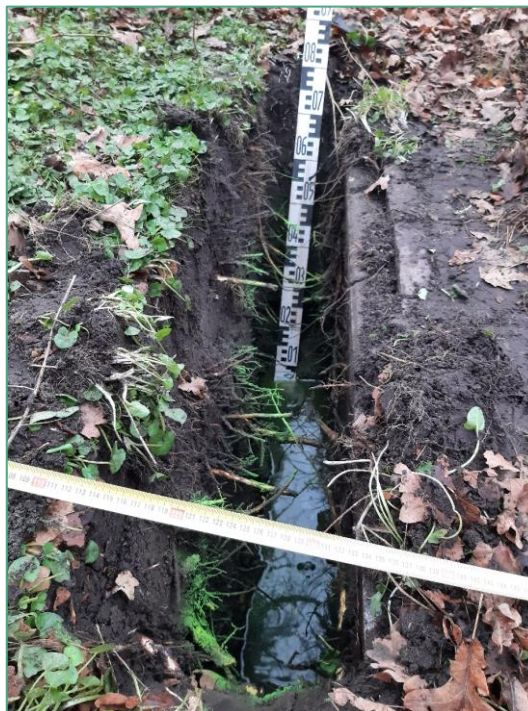
Foto 4 Aangetroffen beworteling

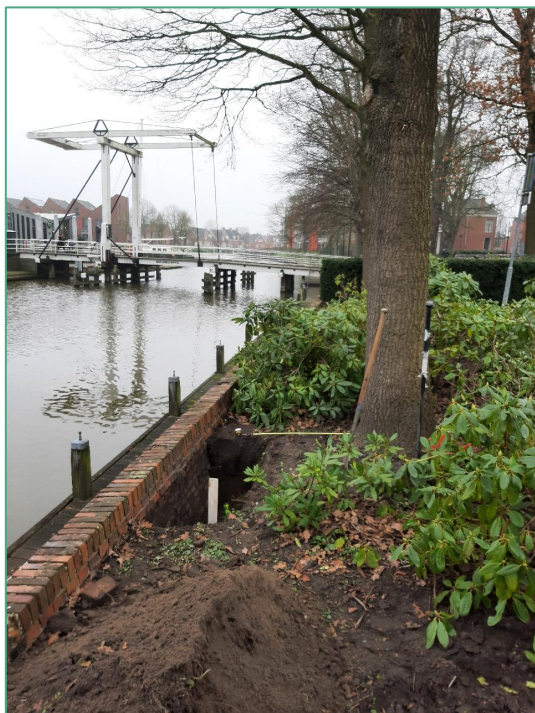
Foto 5 Locatie bodemprofiel 3

| <b>Opbouw</b> | <p><b>0 - 40 centimeter</b><br/>Matig humeus, matig fijn zand, donkerbruin, licht vochtig. Extensieve fijne beworteling tot 1 centimeter Ø.</p> <p><b>40 - 70 centimeter</b><br/>Matig humeus, matig fijn zand, donkerbruin, licht vochtig. Matig intensieve zware beworteling tot 6 centimeter</p> <p><b>65 - 80 centimeter</b><br/>Humusarme, zandige klei, grijsblauw, nat. Geen beworteling aangetroffen.</p> |
| <b>Grondwater</b> | In deze profielsleuf is geen grondwater aangetroffen |

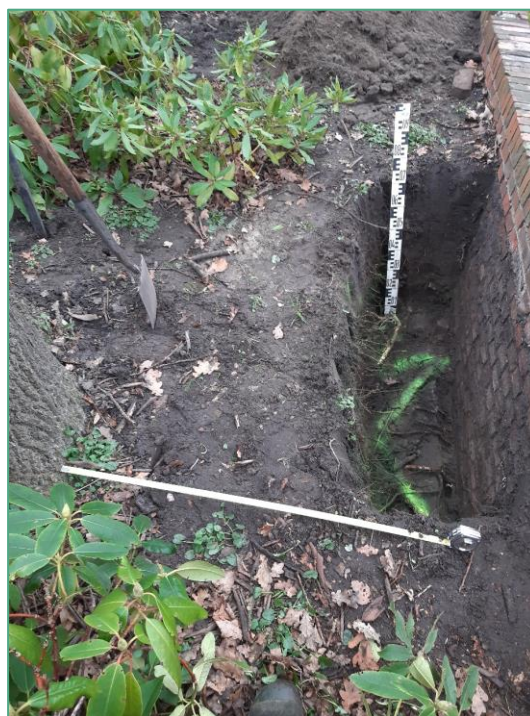
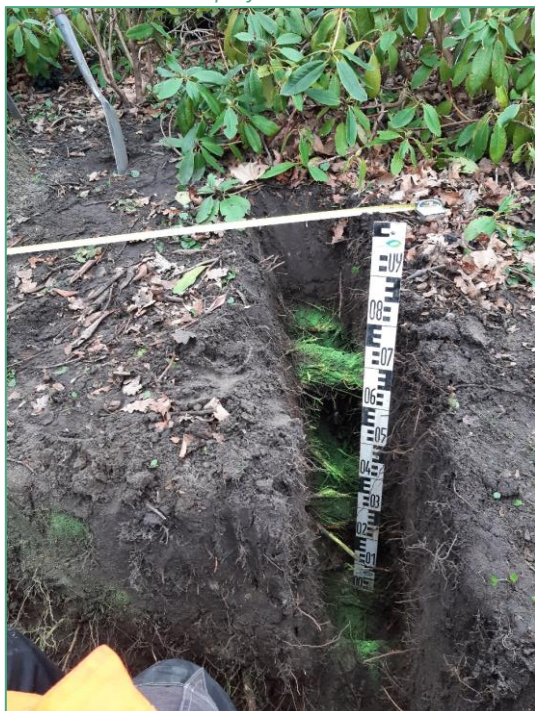
Foto 6 Aangetroffen beworteling

Foto 7 Aangetroffen beworteling

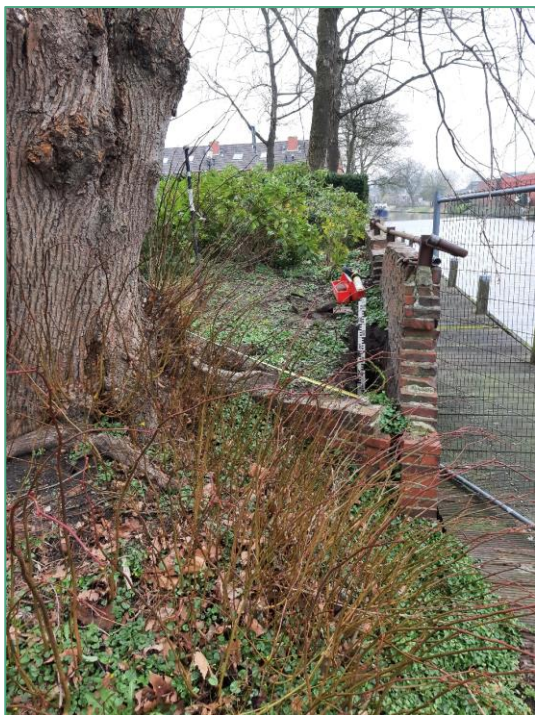
Foto 8 Locatie bodemprofiel 4

| Opbouw | <b>0 - 80 centimeter</b><br>Licht humeus, matig fijn zand, lichtbruin, licht vochtig. Matig intensieve dunne beworteling tot 3 centimeter Ø. |
| Grondwater | In deze profielsleuf is geen grondwater aangetroffen |

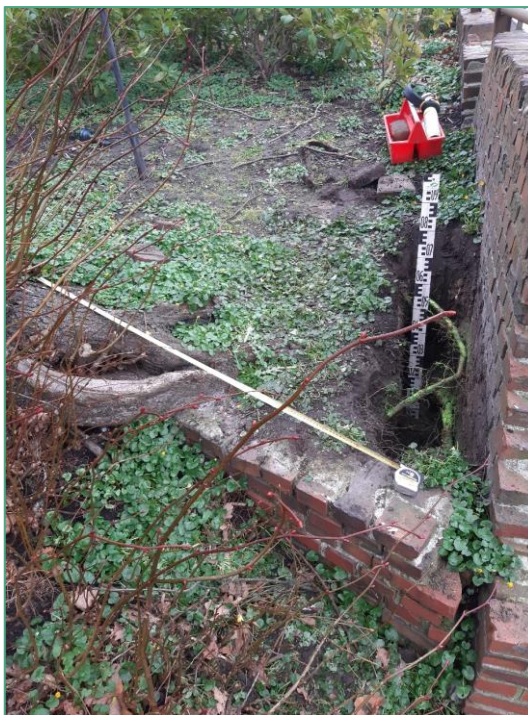
Foto 9 Aangetroffen beworteling

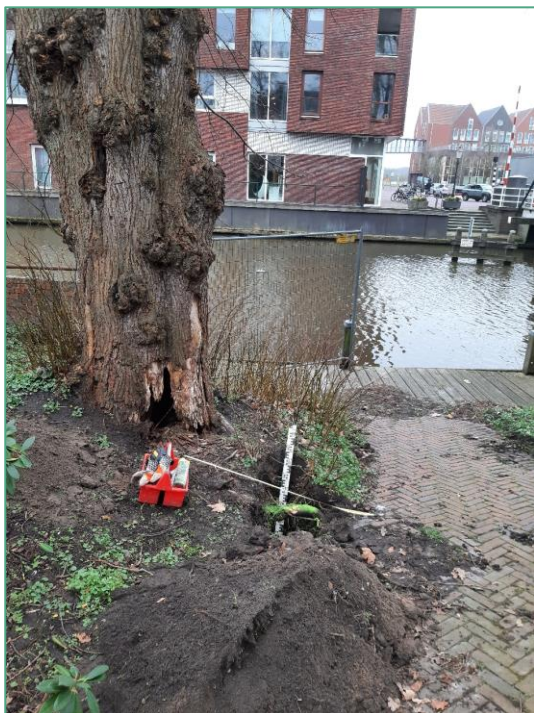
Foto 10 Locatie bodemprofiel 5

| <b>Opbouw</b> | <b>0 - 75 centimeter</b><br>Matig humeus, matig fijn zand, donkerbruin, licht vochtig. Matig intensieve zware beworteling tot 7 centimeter Ø. |
| <b>Grondwater</b> | In deze profielsleuf is geen grondwater aangetroffen |

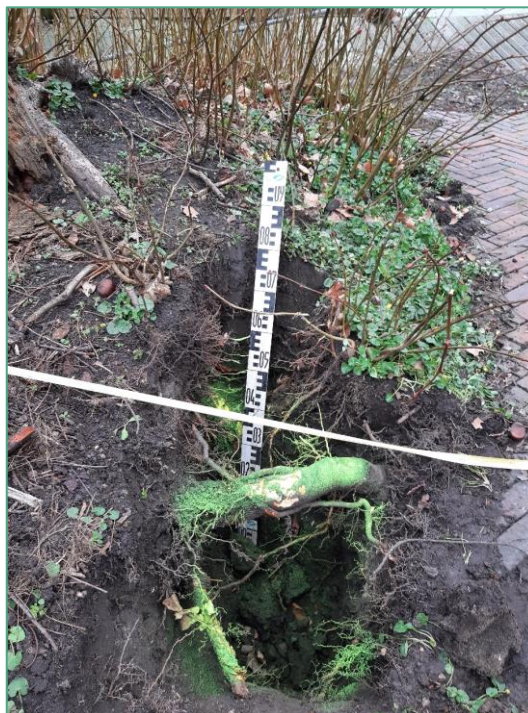
Foto 11 Aangetroffen beworteling

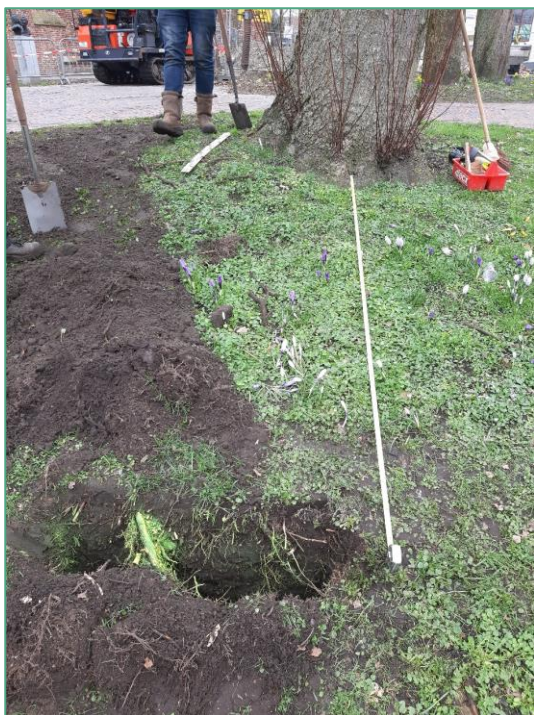
Foto 12 Locatie bodemprofiel 6

| <b>Opbouw</b> | <b>0 - 60 centimeter</b><br>Matig humeus, matig fijn zand, donkerbruin, licht vochtig. Enkele dunne beworteling tot 3 centimeter Ø.<br><b>60 - 75 centimeter</b><br>Humusarme, zanderige klei, lichtgrijs, nat. Er is geen beworteling aangetroffen. |
| <b>Grondwater</b> | Op 0,6 meter diepte is grondwater aangetroffen |

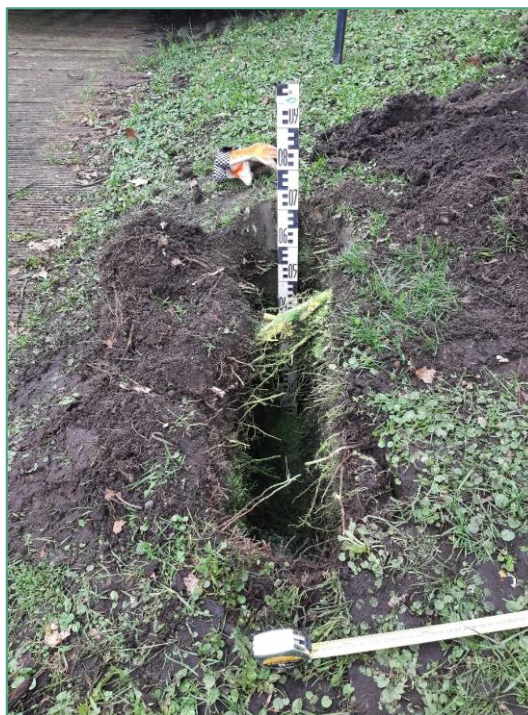
Foto 13 Aangetroffen beworteling

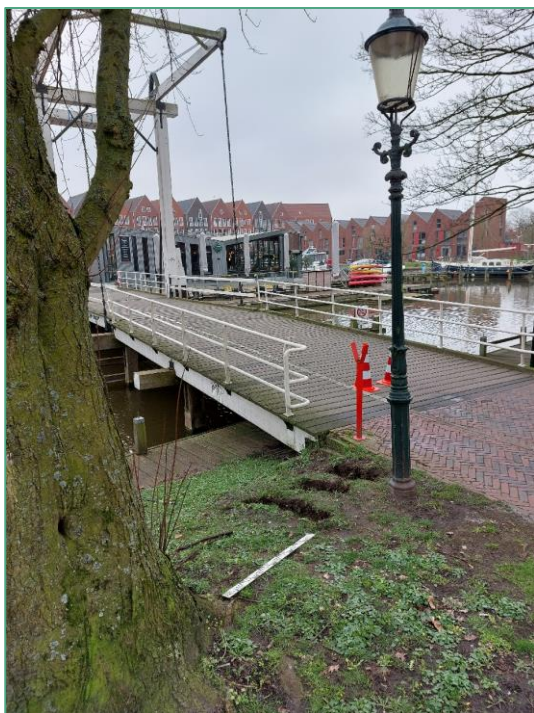
Foto 14 Locatie bodemprofiel 7

| <b>Opbouw</b> | <b>0 - 30 centimeter</b><br>Zeer humeus, matig fijn zand, donkerbruin, licht vochtig. Intensieve zware beworteling tot 11 centimeter Ø.<br><b>30 - 60 centimeter</b><br>Matig humeus, matig fijn zand, donkerbruin, licht vochtig. Matig intensieve dunne beworteling tot 3 centimeter Ø. |
| <b>Grondwater</b> | In deze profielsleuf is geen grondwater aangetroffen |

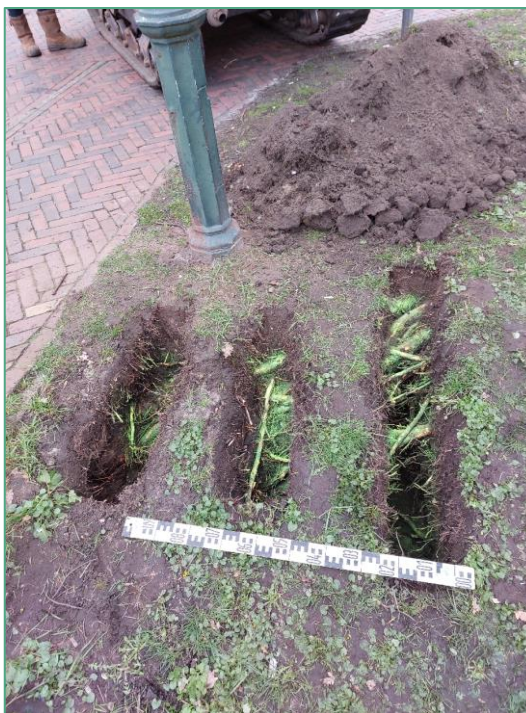
Foto 15 Aangetroffen beworteling

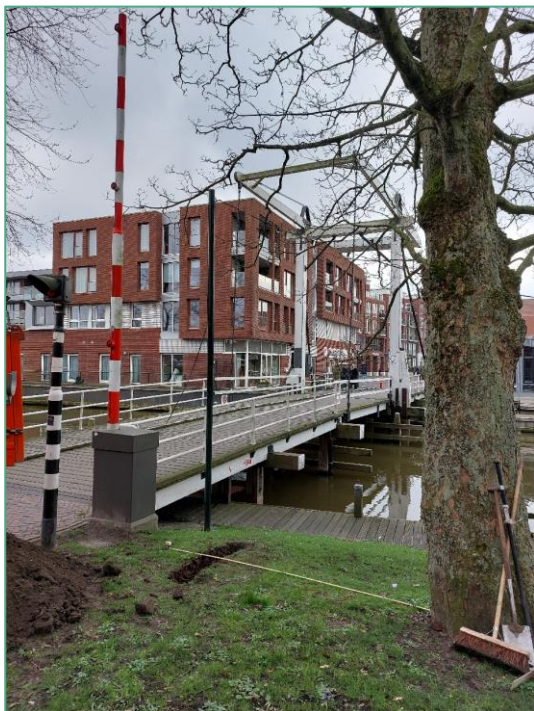
Foto 16 Locatie bodemprofiel 8

| <b>Opbouw</b> | <p><b>0 - 45 centimeter</b><br/> Zeer humeus, matig fijn zand, donkerbruin, licht vochtig. Intensieve fijne beworteling tot 1 centimeter Ø.</p> <p><b>45 - 65 centimeter</b><br/> Matig humeus, matig fijn zand, donkerbruin, licht vochtig. Matig intensieve dunne beworteling tot 3 centimeter Ø.</p> <p><b>65 - 100 centimeter</b><br/> Licht humeus, matig fijn zand, lichtbruin, licht vochtig. Matig intensieve dunne beworteling tot 3 centimeter Ø.</p> |
| <b>Grondwater</b> | In deze profielsleuf is geen grondwater aangetroffen |

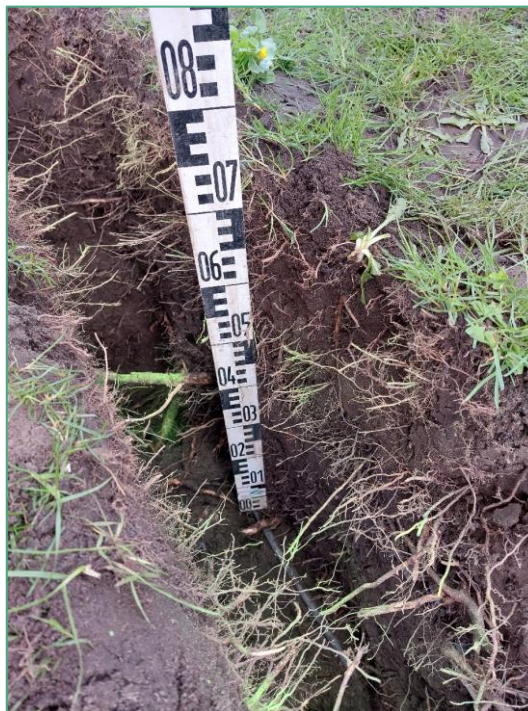
Foto 17 Aangetroffen beworteling

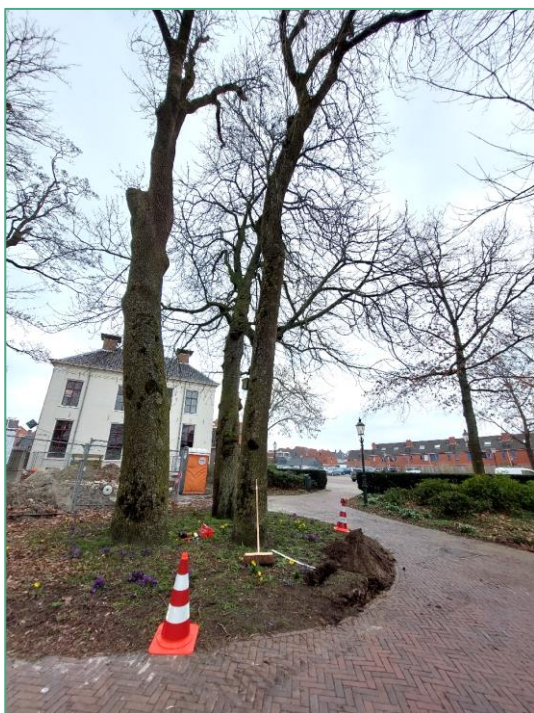
Foto 12 Locatie bodemprofiel 9

| <b>Opbouw</b> | <b>0 - 35 centimeter</b><br>Zeer humeus, matig fijn zand, donkerbruin, licht vochtig. Intensieve fijne beworteling tot 1 centimeter Ø.<br><b>35 - 50 centimeter</b><br>Matig humeus, matig fijn zand, donkerbruin, licht vochtig. Matig intensieve dunne beworteling tot 2 centimeter Ø.<br><b>50 - 75 centimeter</b><br>Matig humeus, matig fijn zand, donkerbruin, licht vochtig. Matig intensieve dikke wortels tot 12 centimeter Ø op 65 centimeter onder maaiveld. |
| <b>Grondwater</b> | In deze profielsleuf is geen grondwater aangetroffen |

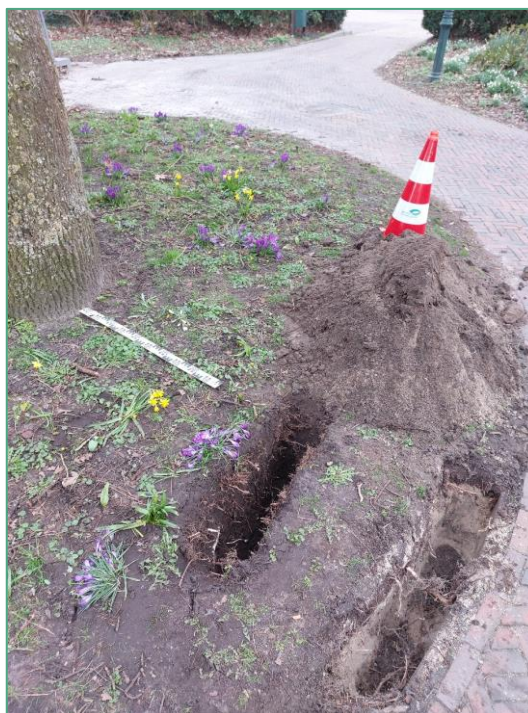
Foto 13 Aangetroffen beworteling
