## Object gebonden risico's

### Botlekspoortunnel GEO 470/ 950 Km 813.185 tot km 816.265

| Datum dossier: | 20-04-2020 |
| Versie dossier: | 3.0 |

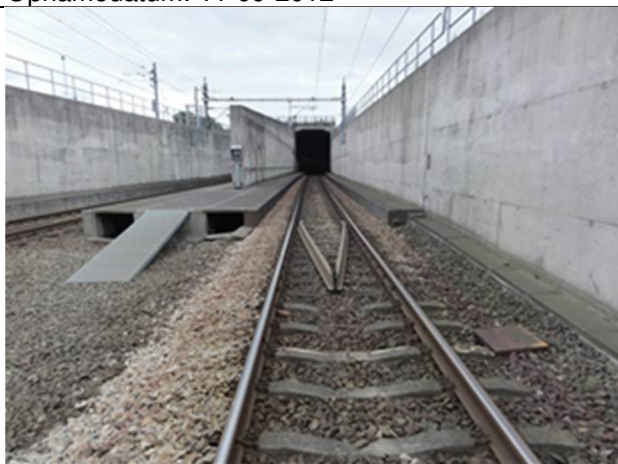
**Foto 5**

Toegang Botlekspoortunnel aan de westzijde.

Val en struikelgevaar door hoogteverschil inspectiepad en ballastbed.

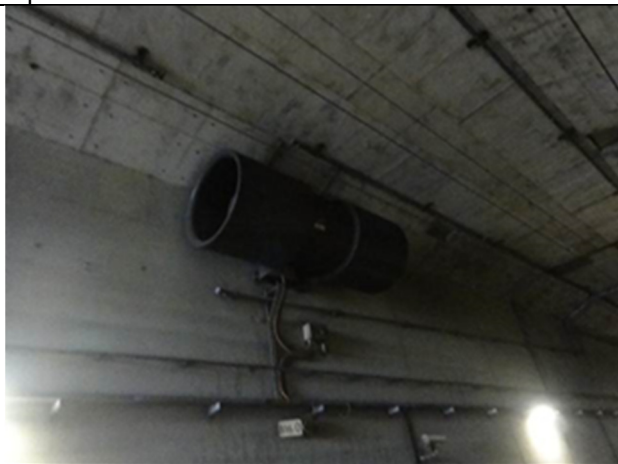
**Foto 8**

| Locatie restrisico | V&G risico-omschrijving | Mogelijke oorzaak risico | Toelichting |
|---|---|---|---|
| Locatie ventilatoren | Valgevaar | Geen (structurele) veiligheidsvoorzieningen aanwezig voor het veilig onderhouden van de ventilatoren. | |

Locatie van de ventilatoren.

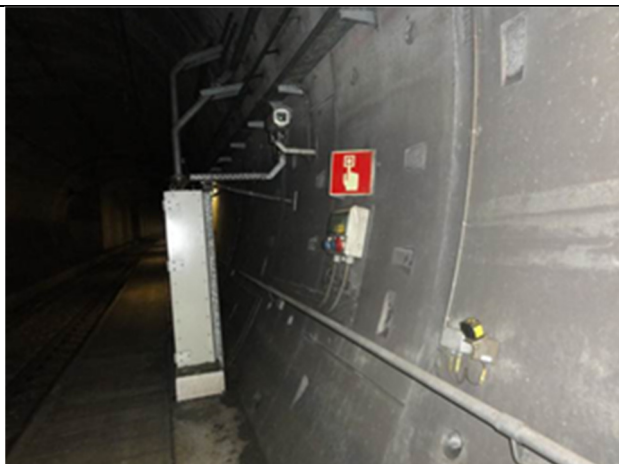
## Foto 9

| Locatie restrisico | V&G risico-omschrijving | Mogelijke oorzaak risico | Toelichting |
|---|---|---|---|
| Trap naar vluchtdeur | Val- en struikelgevaar | Verschillende hoogten tussen tunnelbuizen. | Ronde tunnelbuizen zijn geboord. Waardoor bij axiale verschillen ook hoogte verschillen zijn ontstaan. Zie foto 9 en 10 |

De voorzieningen in de geboorde tunnel inclusief het aanwezige camerasysteem. Stoot gevaar door obstakels op schouwpad

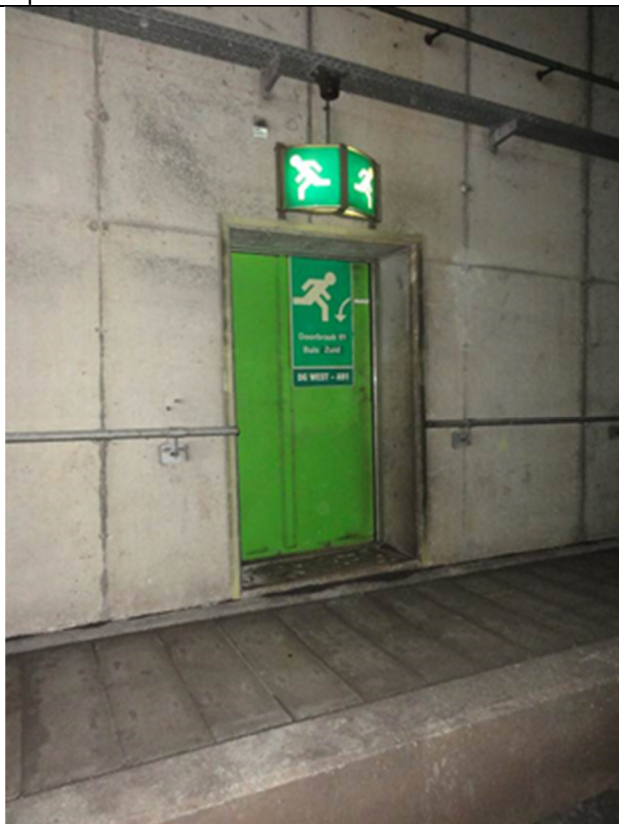
## Foto 10

Vluchtdeuren in de tunnel naar de andere tunnelbuis.

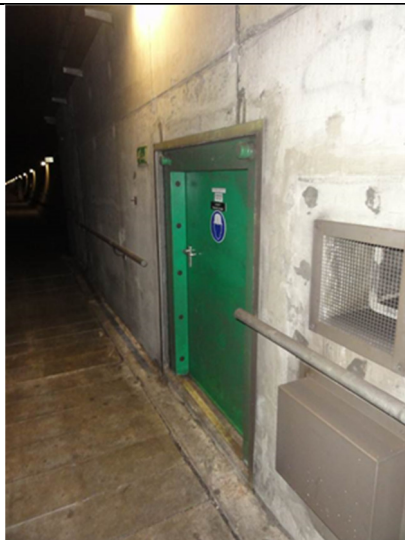
**Foto 12:**  
Bedieningsruimte van de vloeistofkelders.

Stootgevaar door lage bovendorpel

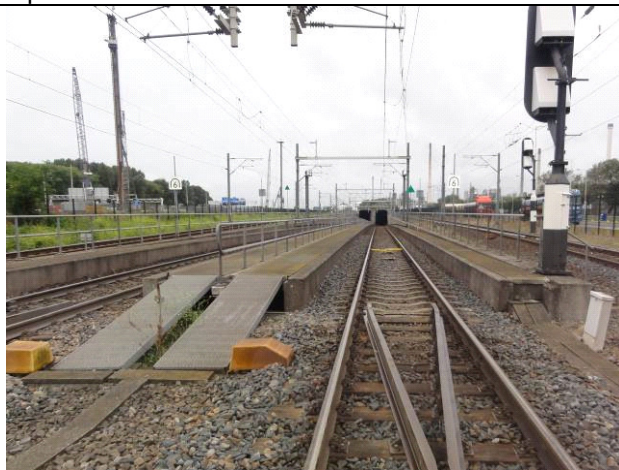
**Foto 13:**  
Toegang Botlekspoortunnel aan de oostzijde.

Val en struikelgevaar door hoogteverschil inspectiepad en ballastbed
