## **Object gebonden risico's**

### **Spoortunnel Giessen GEO 152 Km 17.653 tot km 18.835**

Datum: 16-04-2020  
Versie: 4.0  
Kenmerk: [T20160134-1479324107-1914](#)  
Eigenaar: Gebiedsmanager Zuid-Holland Zuid  
Status: definitief

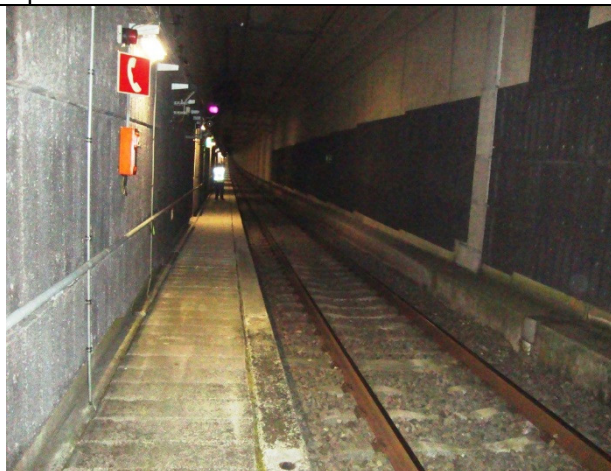
### Foto 3:

Dwarsprofiel tunnelbuis met vluchtpaden breed 1,45 m (buitenzijde) en 0,70 m. (tegen tussenwand) met aan linkerkzijde brandmelding en noodoproepinstallatie.

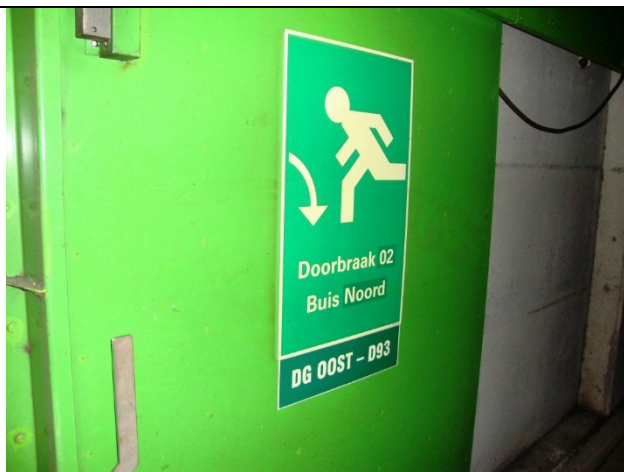
**Foto 5:**

Vluchtdeur naar trap: In dit geval de Noordelijke buis, aan de oostzijde van de "Giessen".

Geen aanduiding trap.

AANGEVEN km ..... en is dit bij elke deur zo

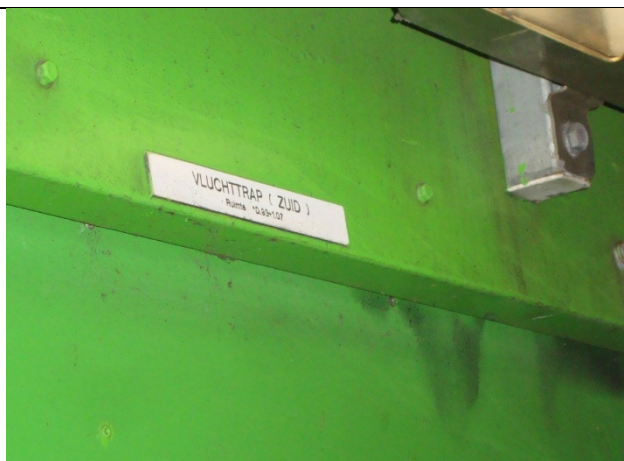
**Foto 6:**

Aanduiding trap boven vluchtdeur

Desoriëntatie door slecht leesbaar (te klein) bord.

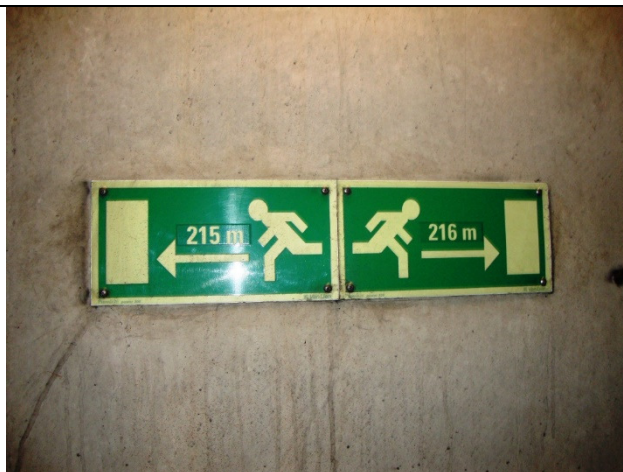
**Foto 8:**

Vluchtroute aanduiding in ruime mate aanwezig

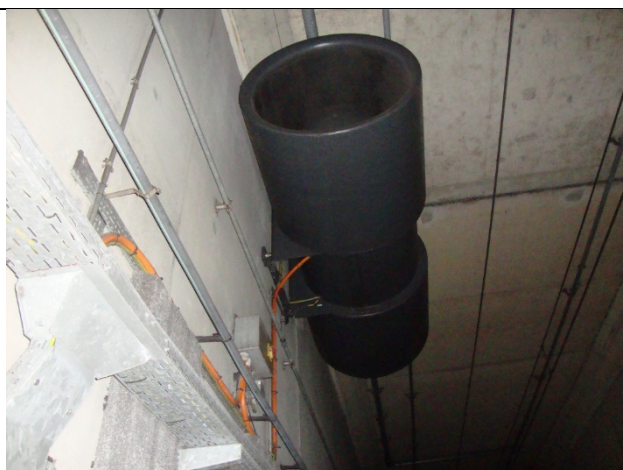
**Foto 9:**

| Locatie restrisico | V&G-risico-omschrijving | Mogelijke oorzaak risico | Toelichting |
|---|---|---|---|
| Locatie ventilatoren | Valgevaar | Geen (structurele) veiligheidsvoorzieningen aanwezig voor het veilig onderhouden van de ventilatoren. | |

Locatie ventilator

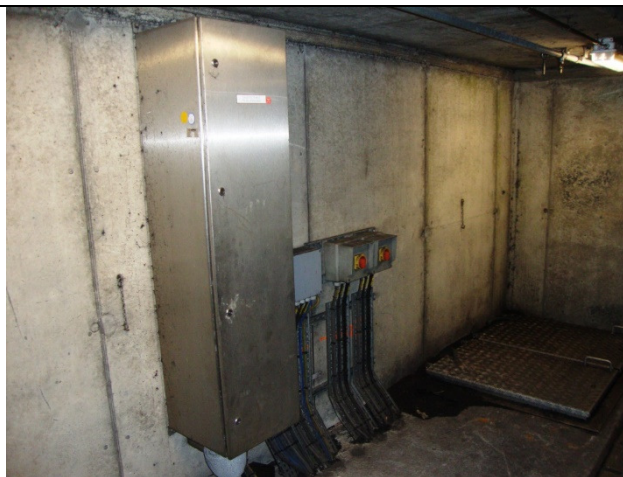
**Foto 11:**

Laagste punt tunnel, met pompkelder en gasdetectiekast. Km 18.300
