# Objectgebonden risico's

## Hemtunnel

Kenmerk: [T20160134-1479324107-442](#)

Datum: 15-01-2024  
versie 1.4

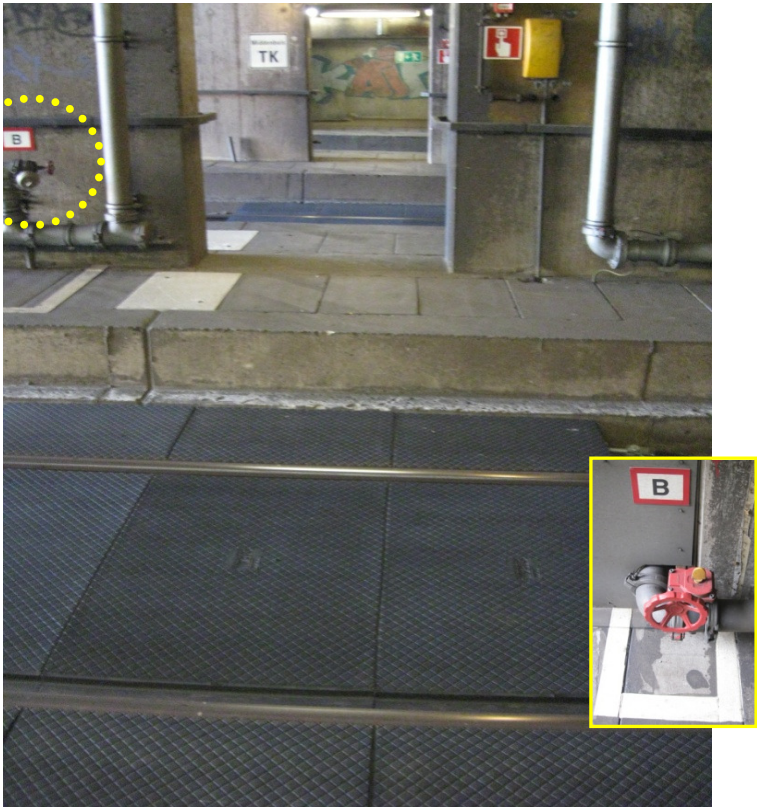
| Locatie van de voorziening | Structurele veiligheidsvoorziening | Risico dat door de voorziening beperkt wordt | Toelichting |
|---|---|---|---|
| In de tunnel | Vaste telefoons | Het niet kunnen bereiken van hulpdiensten bij eventuele calamiteiten | In de tunnel is de ontvangst van GSM toestellen soms zeer beperkt - <b>foto 1</b> |

| Locatie van de voorziening | Structurele veiligheidsvoorziening | Risico dat door de voorziening beperkt wordt | Toelichting |
|---|---|---|---|
| In de tunnel | Handbrandmelders | Uitbreiding brand | Het niet tijdig kunnen melden van brand – <b>foto 1</b> |
| In de tunnel | Droge blusleiding, gemarkeerde brandkranen | Uitbreiding brand | De aanwezigheid van brandkranen (aansluitpunten) op diverse locaties in de gehele tunnel. – <b>foto 1</b> |
| In de tunnel, naast het schouwpad bij de schachten | Overpad (rubber) | Val- en struikelgevaar | Het wordt mogelijk de spoorbanen eenvoudiger over te steken (NVW/VVW blijft onverminderd van kracht)<br><b>Foto 1</b> |

| Locatie restrisico | V&G risico-omschrijving | Mogelijke oorzaak risico | Toelichting |
|---|---|---|---|
| In de tunnel, boven het looppad | Val-, struikel- en stootgevaar | Droge blusleiding | <b>Foto 1 en 3</b> |

| | <p><b>Foto 1:</b></p> <p>Overpad (rubber)</p> <p>Vaste telefoon</p> <p>Brandkraan / droge blusleiding</p> <p>03 september 2012</p> |

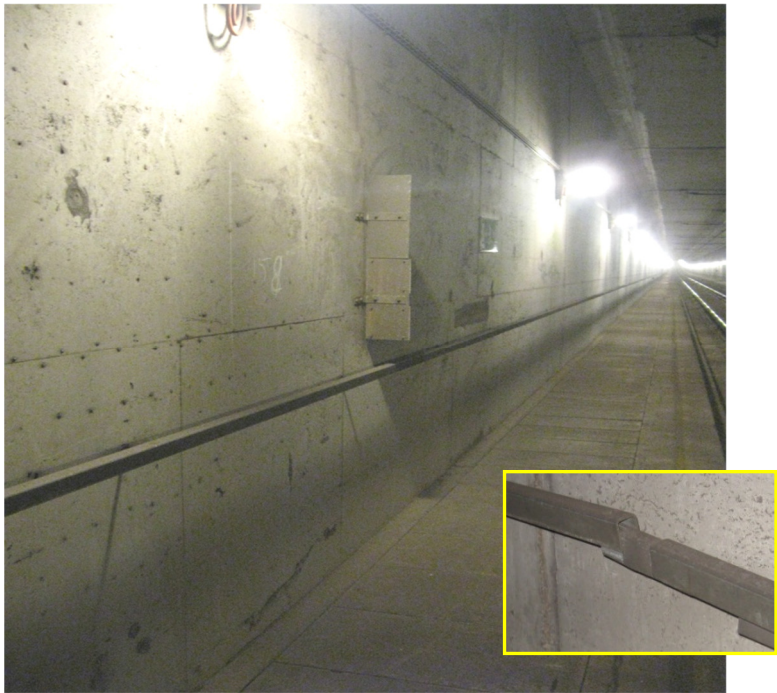
| | <p><b>Foto 2:</b></p> <p>Leuning</p> <p>Verlichting</p> <p>03 september 2012</p> |

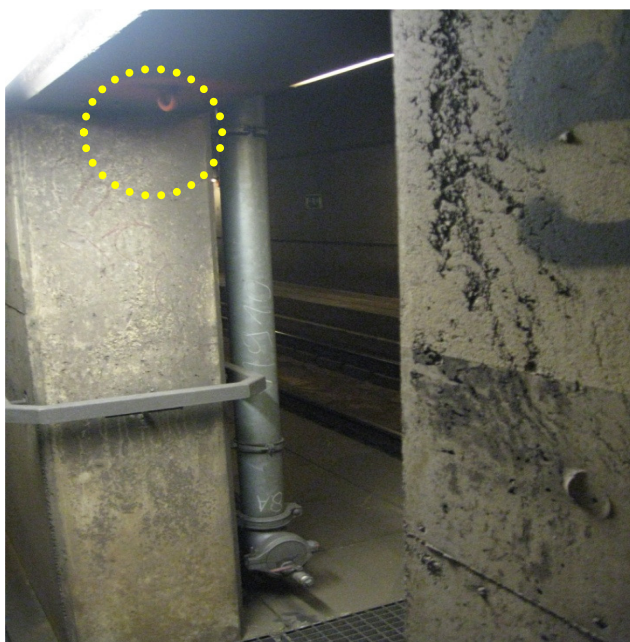
**Foto 3:**

| Locatie van de voorziening | Structurele veiligheidsvoorziening | Risico dat door de voorziening beperkt wordt | Toelichting |
|---|---|---|---|
| In de tunnel | Hijsogen | Fysieke overbelasting | Mogelijkheid installaties verticaal te verplaatsen – <b>foto 3</b> |

| Locatie restrisico | V&G risico-omschrijving | Mogelijke oorzaak risico | Toelichting |
|---|---|---|---|
| In de tunnel | Gezondheidsschade, ziekte van Weil | Stilstaand water onder diverse looproosters | <b>Foto 3</b> |

Hijsogen

Looproosters

Stilstaand water  
(pompkelder)

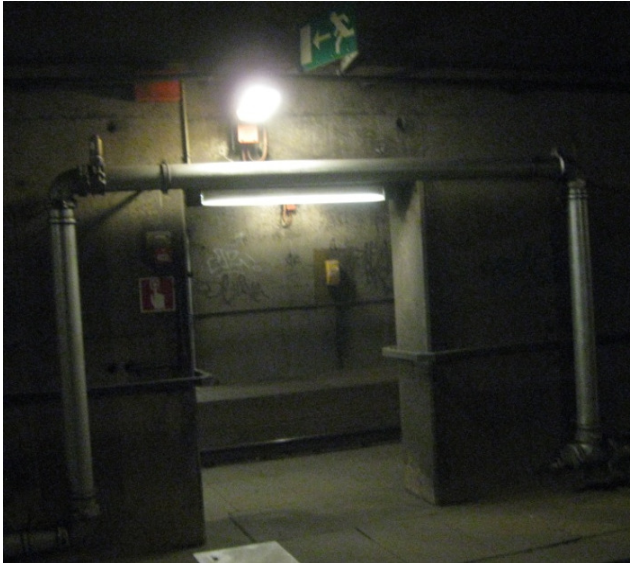
| Locatie van de voorziening | Structurele veiligheidsvoorziening | Risico dat door de voorziening beperkt wordt | Toelichting |
|---|---|---|---|
| In de tunnel | Openingen in scheidingswanden | Diverse risico's in geval van een calamiteit | Het is mogelijk de andere (niet-incident) tunnelbuis te betreden om een veilige vluchtroute te vervolgen - <b>foto 4</b> |

| Locatie restrisico | V&G risico-omschrijving | Mogelijke oorzaak risico | Toelichting |
|---|---|---|---|
| In de tunnel | Diverse risico's tijdens calamiteiten | Vluchtrouteaanduiding op diverse plaatsen beperkt zichtbaar | O.a. door te hoge plaatsing en slechte verlichting – <b>foto 4</b> |

| | <p><b>Foto 4:</b></p> <p>Vluchtaanduiding</p> <p>03 september 2012</p> |

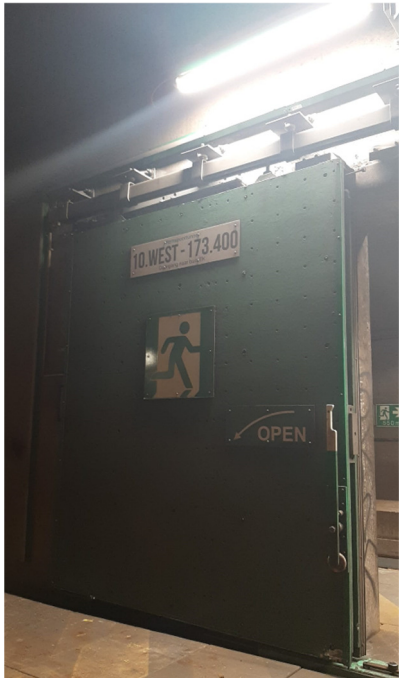
| | <p>De open scheidingswand is ondertussen voorzien van branddeuren.</p> <p>September 2023</p> |

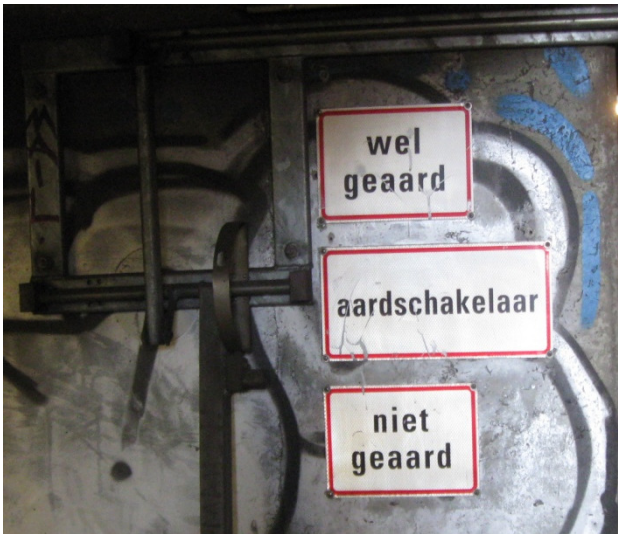
| Locatie van de voorziening | Structurele veiligheidsvoorziening | Risico dat door de voorziening beperkt wordt | Toelichting |
|---|---|---|---|
| In de tunnel | Aardschakelaar | Elektrocutiegevaar | Het niet spanningsloos kunnen maken bij een eventuele lekstroom – <b>foto 5</b> |

| | <p><b>Foto 5:</b></p> <p>Aardschakelaar</p> <p>03 september 2012</p> |

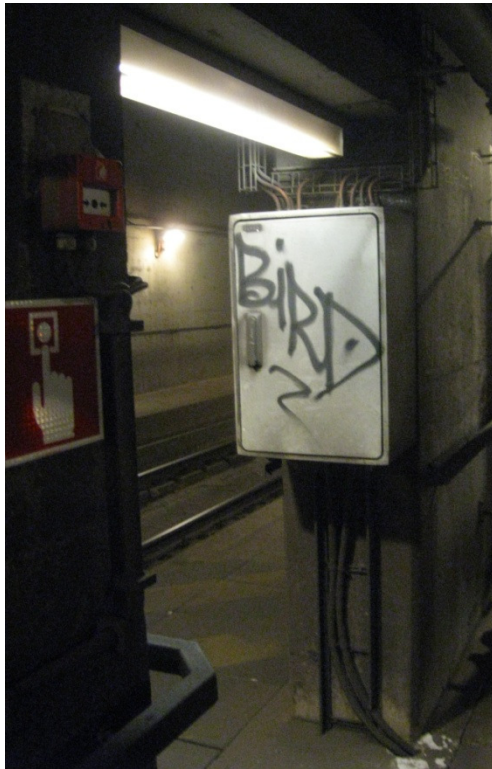
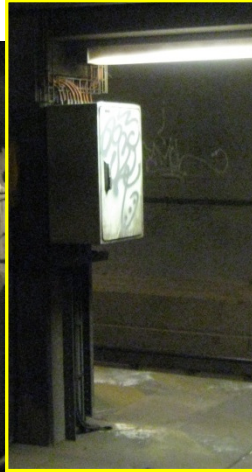
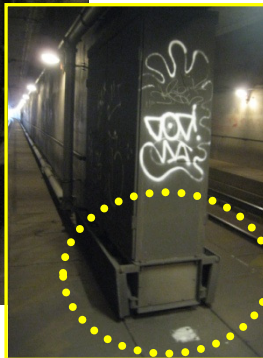
## Foto 6:

| Locatie restriscio | V&G risico-omschrijving | Mogelijke oorzaak risico | Toelichting |
|---|---|---|---|
| In de tunnel | Aanrijdgevaar | Onbedoeld betreden van het nevenspoor bij werkzaamheden aan installaties | De scheidingswand beschikt over branddeuren in de openingen. Deze deuren staan standaard open (géén fysieke afscherming naar andere buis).<br><br>Ter plaatse van de openingen in de scheidingswand waar de relaiskasten staan, zijn er brandwerende schotten toegepast (fysieke afscherming naar andere |

| Locatie restrisico | V&G risico-omschrijving | Mogelijke oorzaak risico | Toelichting |
|---|---|---|---|
| | | | <p>buis). Echter om volledige toegang tot de relaiskasten te krijgen is het noodzakelijk om de brandwerende schotten (tijdelijk) te verwijderen.</p> <p>Per kastengroep dient men rekening te houden met een periode van 1,5 uur voor demontage van een complete wand en een periode van 1,5 uur om de complete wand weer te monteren.</p> <p><b>- foto 4 en 6</b></p> |

| Locatie restrisico | V&G risico-omschrijving | Mogelijke oorzaak risico | Toelichting |
|---|---|---|---|
| In de tunnel, bij diverse installaties scheidingswand | Fysieke (over)belasting | Opstapvoorziening is zwaar | <b>Foto 6</b> |

Kasten bij (tussen) de opening

Opstapmogelijkheid voor onderhoud kast

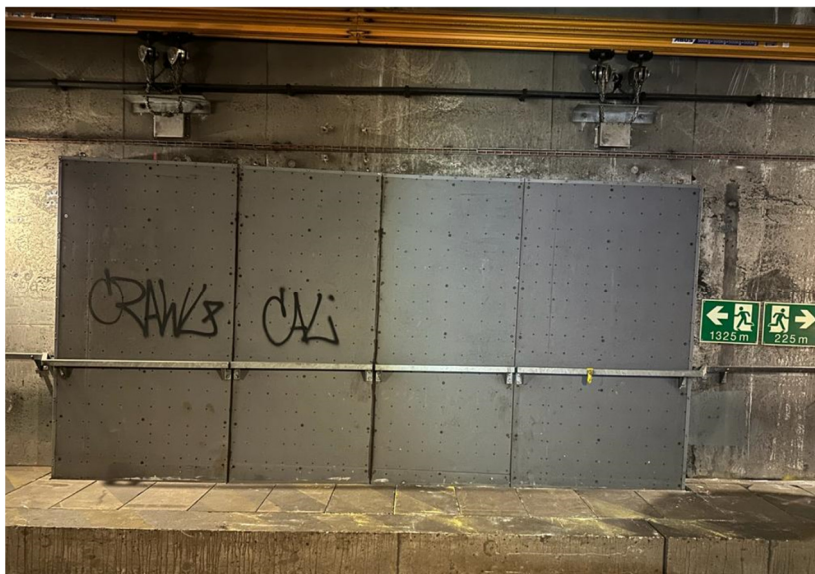
De openingen in de wanden nabij de kasten zijn afgeschermd met brandwerende panelen in tunnelbuis TK en TL.

Panelen kunnen worden verwijderd met aanwezig katrolsysteem.

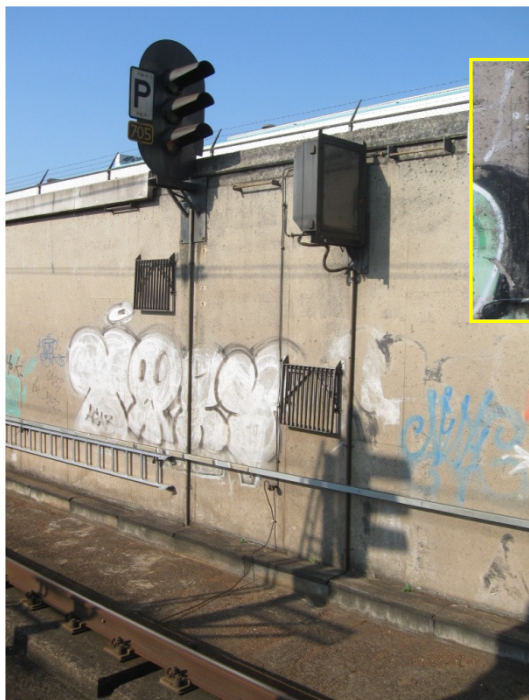
**Foto 7:**

| Locatie van de voorziening | Structurele veiligheidsvoorziening | Risico dat door de voorziening beperkt wordt | Toelichting |
|---|---|---|---|
| In de tunnel | Opstapmogelijkheden en ladders | Val- en struikelgevaar | Het niet kunnen bereiken van seinen of bebordingen – <b>foto 7</b> |

| Locatie restrisico | V&G risico-omschrijving | Mogelijke oorzaak risico | Toelichting |
|---|---|---|---|
| In de tunnel, bij o.a. seinen, ventilatoren, verlichting | Valgevaar | Werken op hoogte | Niet overal aanlijnvoorzieningen – <b>foto 7</b> |

Ladder

Bordes

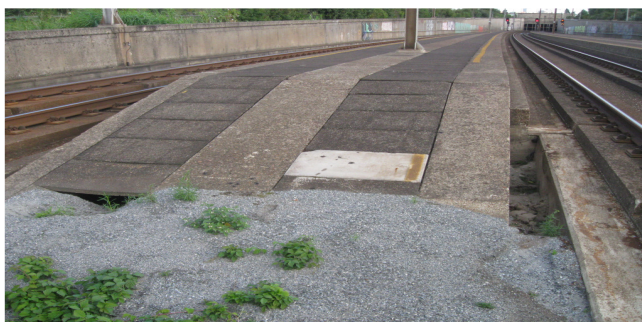
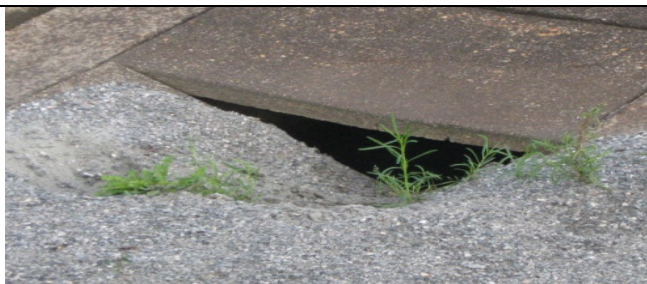
**Foto 8:**

| Locatie restrisico | V&G risico-omschrijving | Mogelijke oorzaak risico | Toelichting |
|---|---|---|---|
| Tunneltoeritten | Aanrijdgevaar door treinverkeer | Onbedoeld betreden van het nevenspoor | Ontbreken afscherming op de tunneltoeritten tussen de sporen – <b>foto 8</b> |
| Tunneltoeritten | Val- en struikelgevaar | Niveauverschillen tussen looppad en onverhard schouwpad | <b>Foto 8</b> |

Looppad naar schouwypad

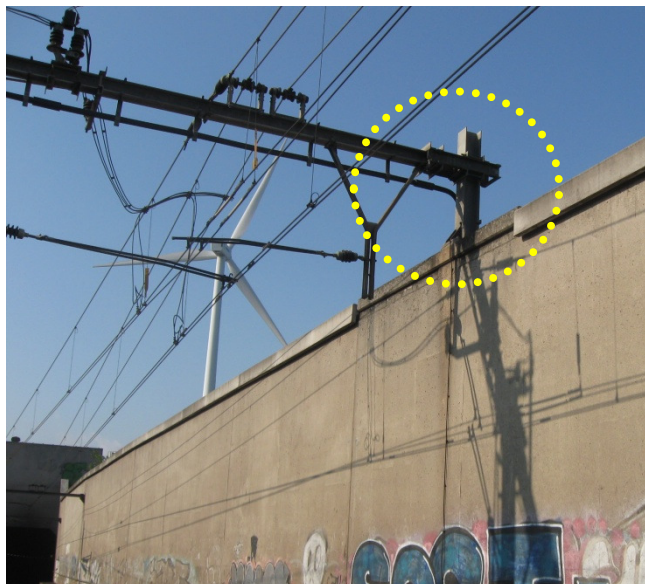
| Locatie restriscio | V&G risico-omschrijving | Mogelijke oorzaak risico | Toelichting |
|---|---|---|---|
| Tunneltoeritten | Elektrocutiegevaar door bovenleiding | Geen afscherming bovenleiding vanaf het maaiveld | Op diverse locaties ontbreekt afscherming - <b>foto 9</b> |

| | <p><b>Foto 9:</b></p> <p>Bovenleiding vanaf maaiveld te bereiken</p> | <p>03 september 2012</p> |

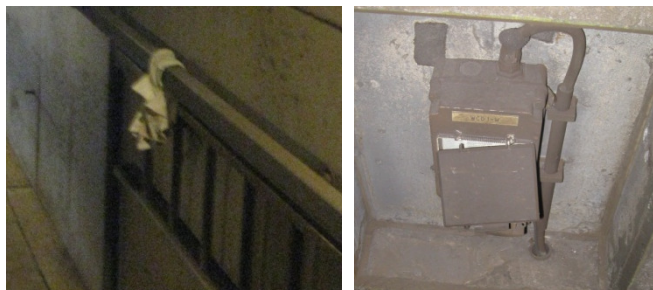
| Locatie restrisico | V&G risico-omschrijving | Mogelijke oorzaak risico | Toelichting |
|---|---|---|---|
| In de tunnel | Gezondheidsschade, letsel | Achterstallig onderhoud | Oude bebordingen, ladders niet vastgezet, kabeltracé kapot. – <b>foto 10</b> |

| | <p><b>Foto 10:</b></p> <p>Achterstallig onderhoud</p> | <p>03 september 2012</p> |

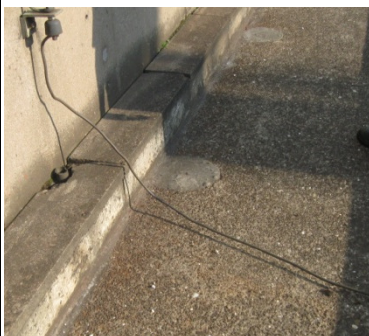
| Locatie restrisico | V&G risico-omschrijving | Mogelijke oorzaak risico | Toelichting |
|---|---|---|---|
| In de tunnel, tunneltoeritten | Val-, struikel- en stootgevaar | Uitstekende en niet afgeschermd objecten op diverse locaties | <b>Foto 11</b> |

| | <p><b>Foto 11:</b></p> <p>Uitstekende objecten</p> | <p>03 september 2012</p> |

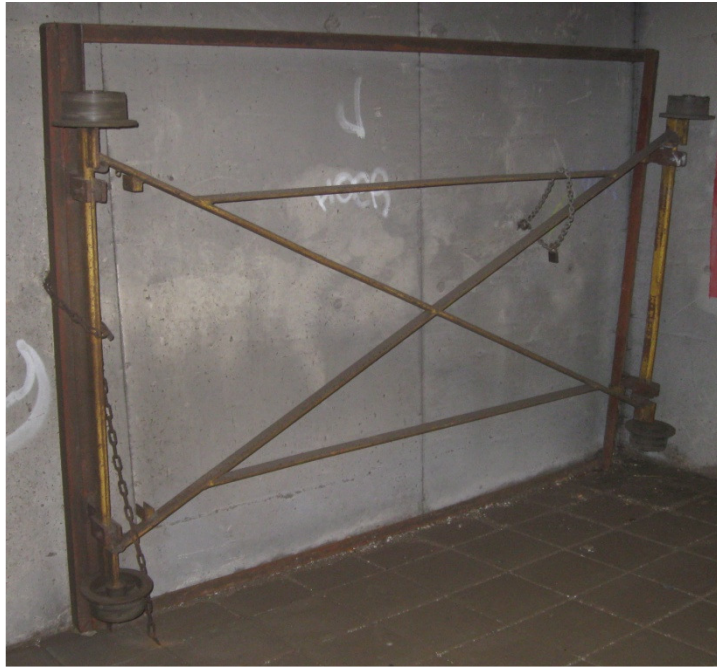
Foto 12:

| Locatie van de voorziening | Structurele veiligheidsvoorziening | Risico dat door de voorziening beperkt wordt | Toelichting |
|---|---|---|---|
| In de tunnel, oostzijde, naast de schacht | Lorrie | Fysieke overbelasting | <b>Foto 12</b> |

Lorrie
