## Object gebonden risico's Tunnel Zevenaar Geo 158 Van km.104.172 tot 106.495

Kenmerk: [T20160134-1479324107-1921](#)  
Datum: 20-04-2020  
Versie: 3.0  
Eigenaar: Gebiedsmanager Zee tot Zevenaar  
Status: definitief

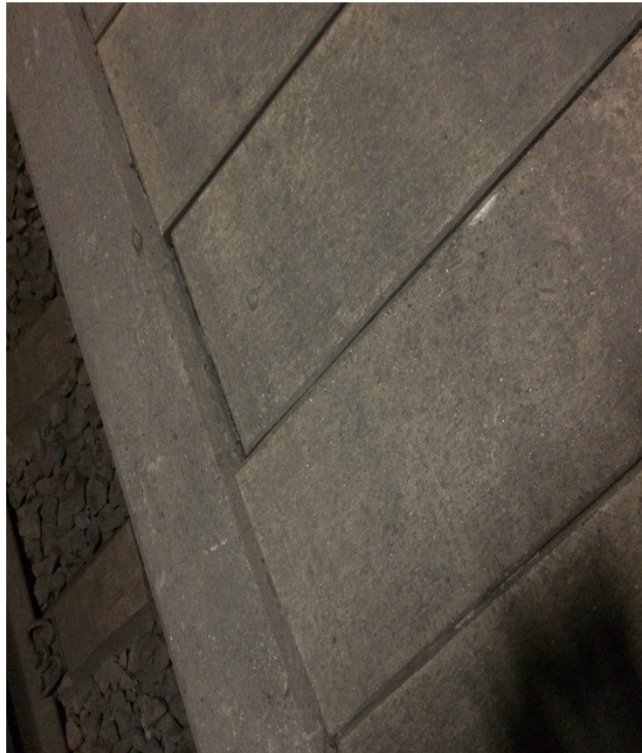
Foto 1:

Hoogte verschil in tegels, losliggende tegels

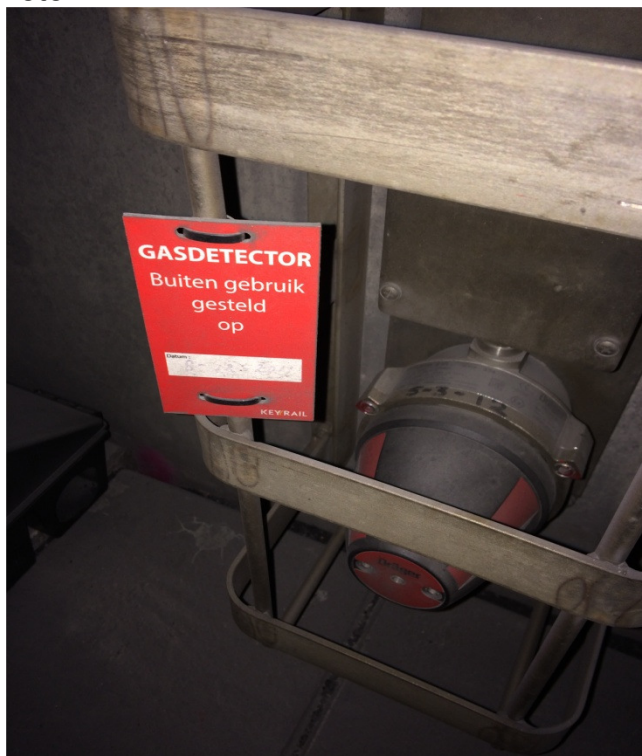
Foto 2:

| Locatie restrisico | V&G risico-omschrijving | Mogelijke oorzaak risico | Toelichting |
|---|---|---|---|
| Spoortunnel | Bedwelmingsgevaar door betreden van tunnel terwijl er schadelijke gassen aanwezig zijn | Buiten gebruik gestelde gas detectoren | Foto 2 |

Buiten gebruik gestelde gasdetector

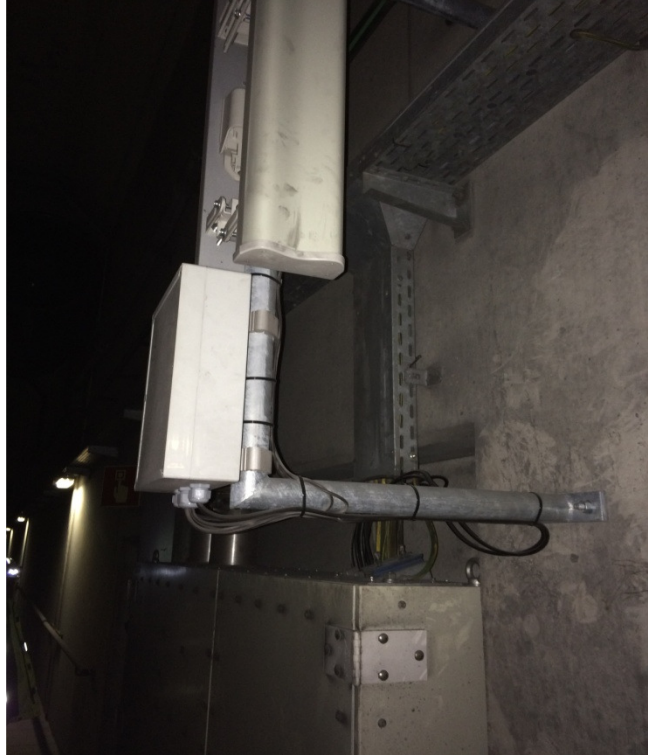
Foto 3:

Laag hangende/uit stekende delen

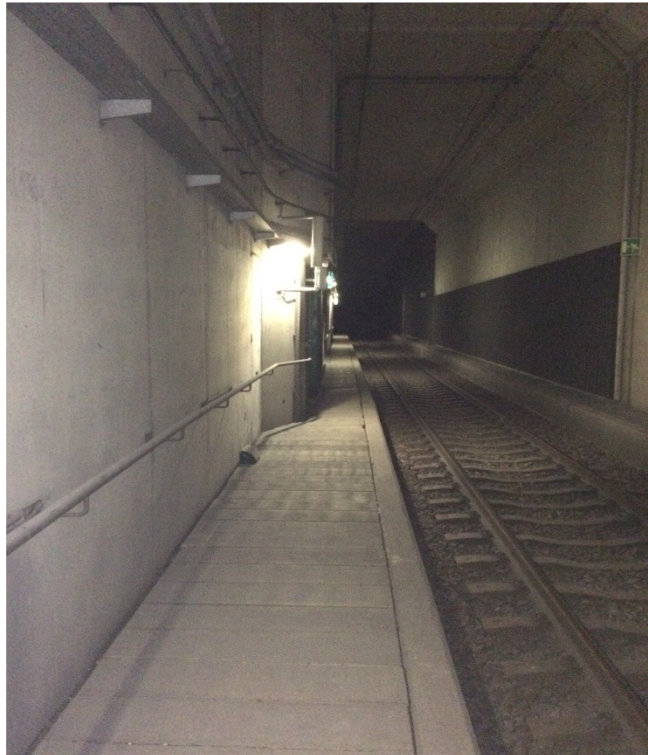
Foto 4:

Plaatselijke versmalling in schouwpad

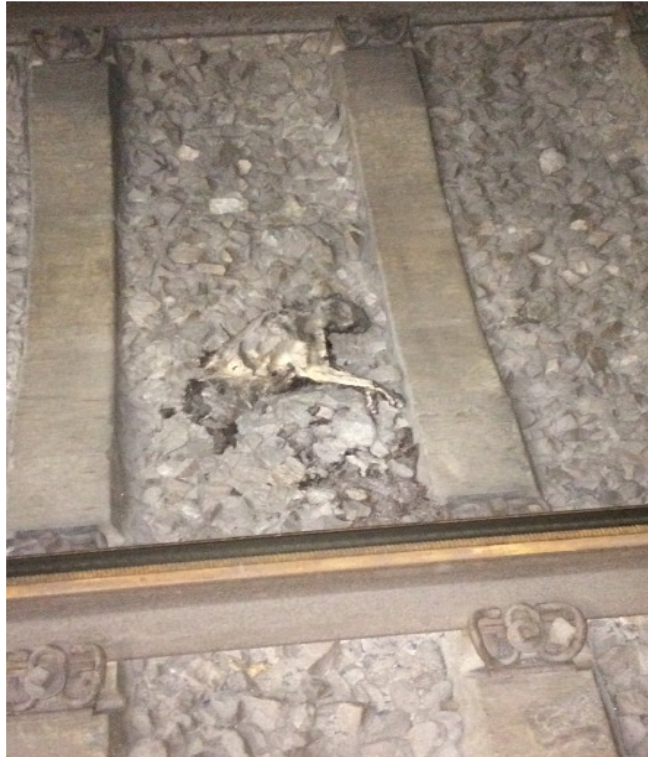
Foto 5:

| Locatie restrisico | V&G risico-omschrijving | Mogelijke oorzaak risico | Toelichting |
|---|---|---|---|
| Spoortunnel | Gezondheidsschade | Biologische agentia | Foto 5 |

Biologische agentia

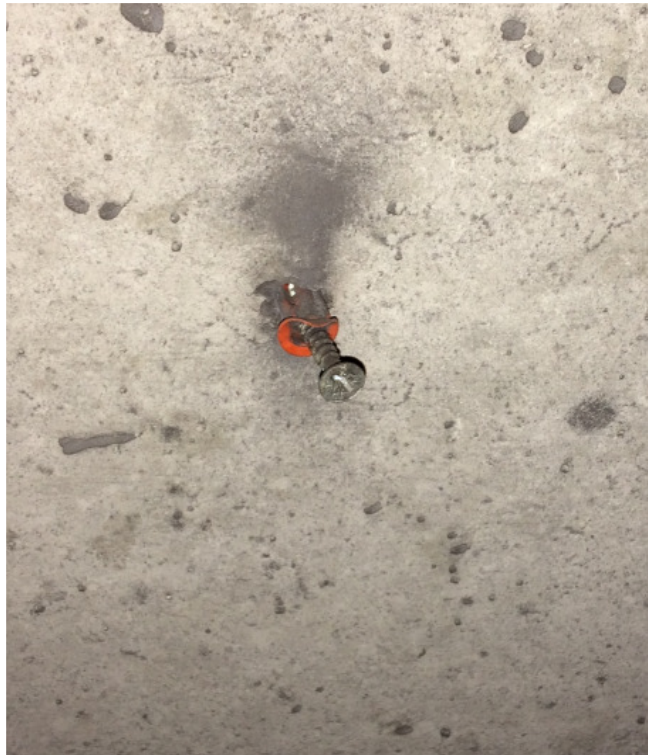
Foto 6:

Scherpe delen

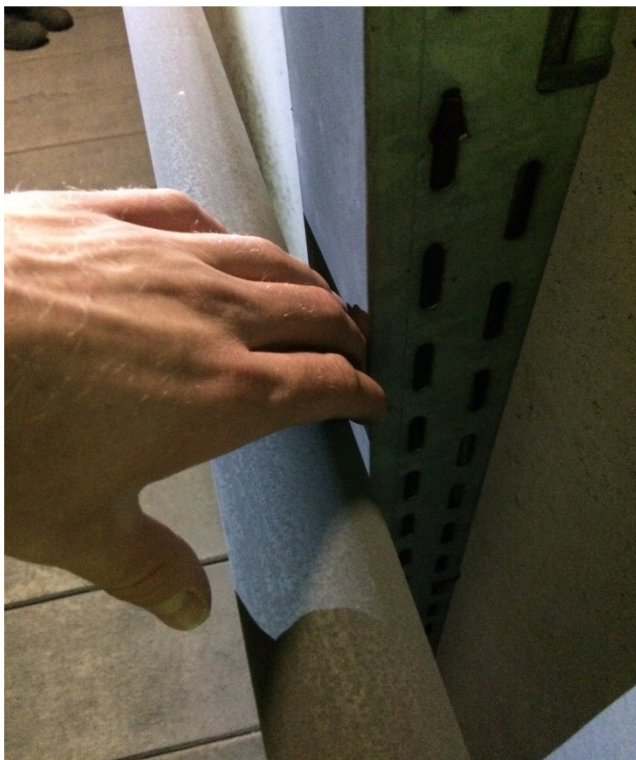
Foto 7:

| Locatie<br>restrisico | V&G risico-omschrijving | Mogelijke oorzaak<br>risico | Toelichting |
|---|---|---|---|
| Spoortunnel | Schade aan<br>vingers/handen | Leuning niet vrij | Foto 7 |

Leuning niet vrij

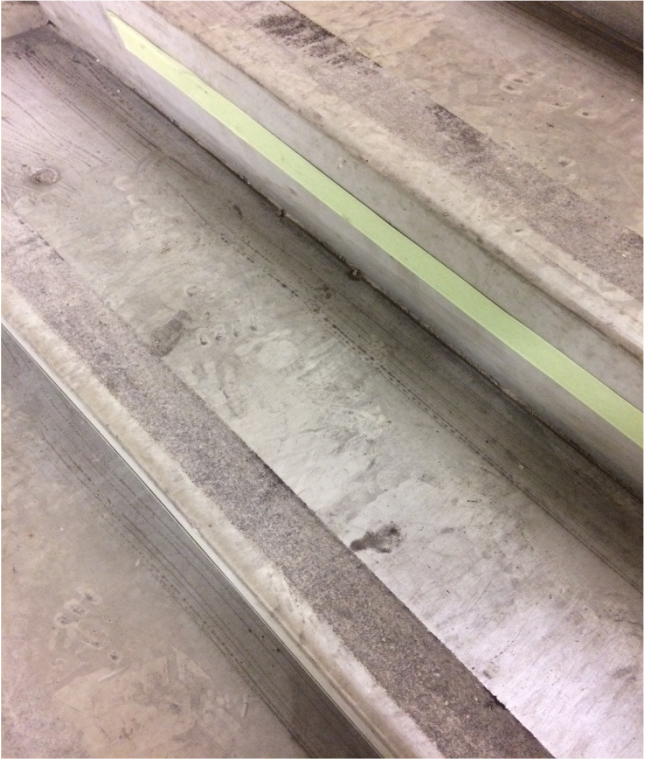
| <p>Opnamedatum: 06-08-2017</p> <p>Gladde traptreden</p> | <p><b>Foto 1:</b></p> |

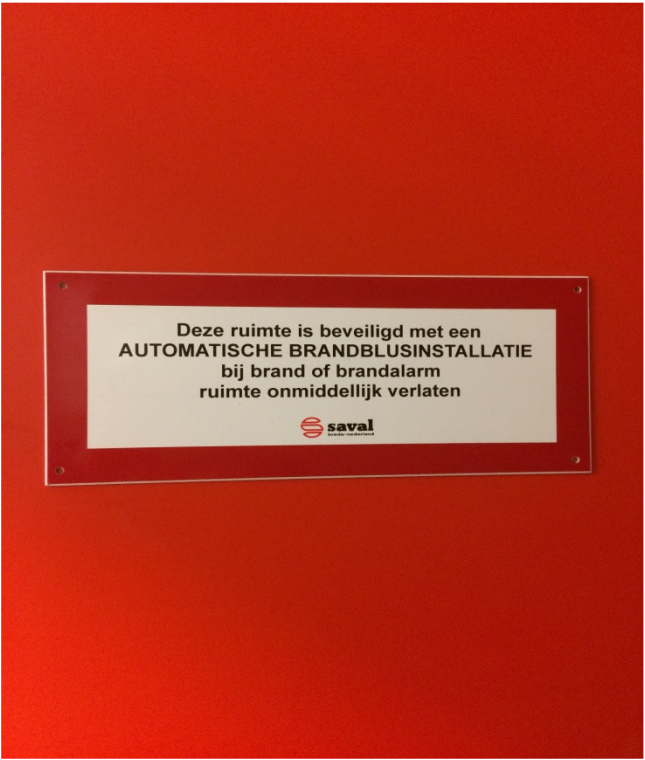
| <p>Opnamedatum: 06-08-2017</p> <p>Verstikkingsgevaar</p> | <p><b>Foto 2:</b></p> |

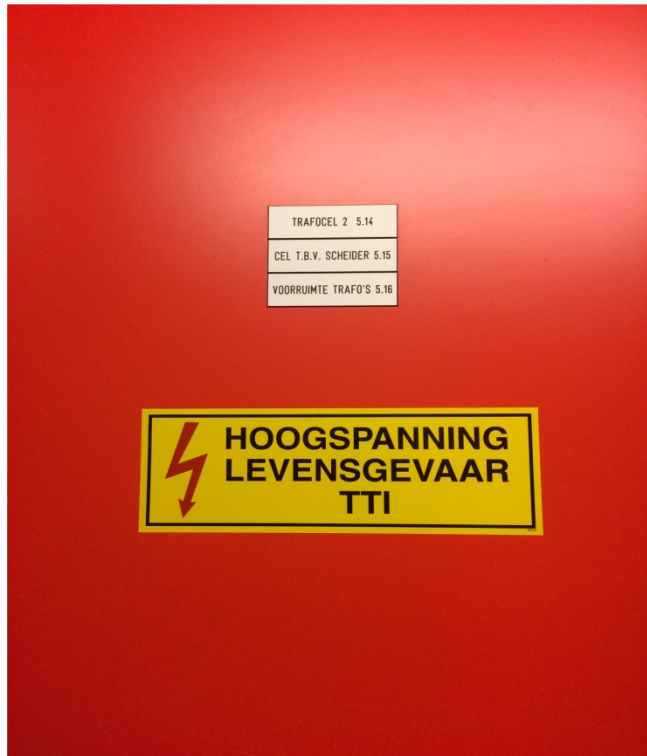
Foto 3:

Elektrocutiegevaar

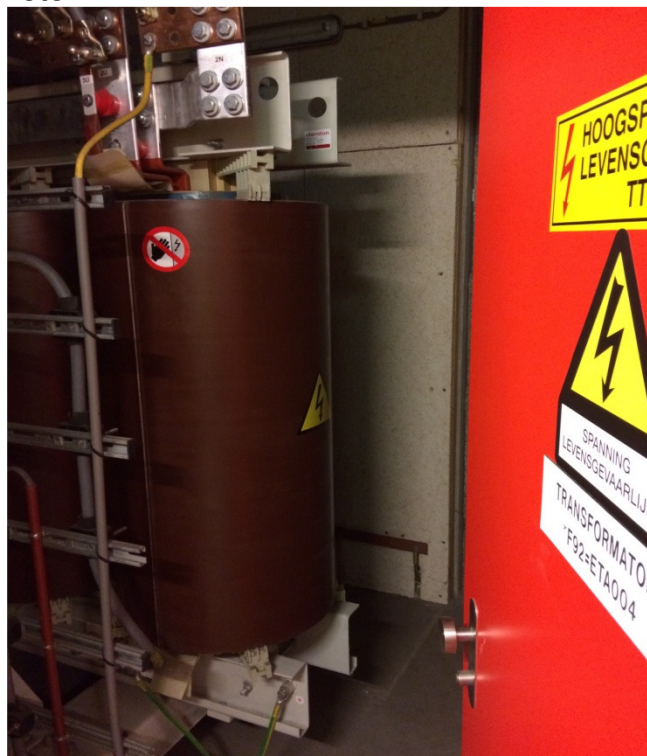
Foto 4:

Elektrocutiegevaar binnenkomst trafocel 2 5.19

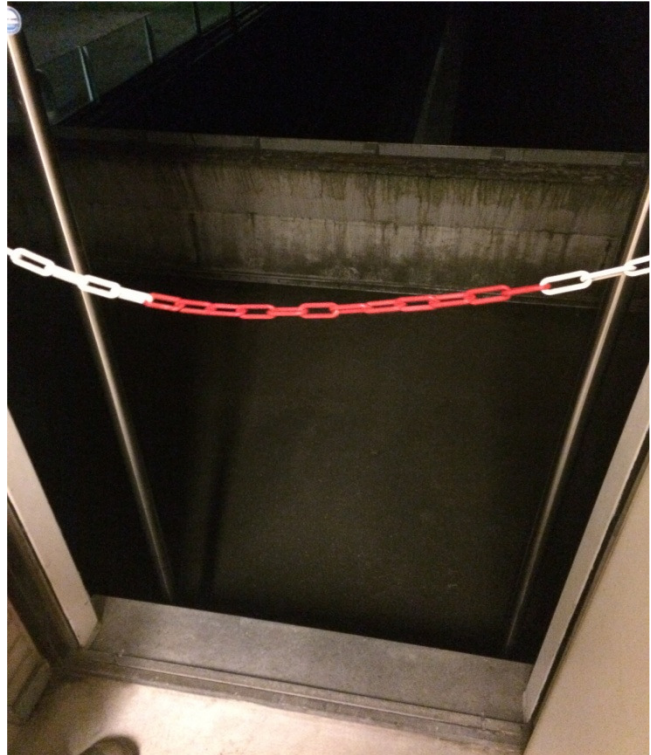
Foto 5:

Valgevaar bij toegang tot bordes

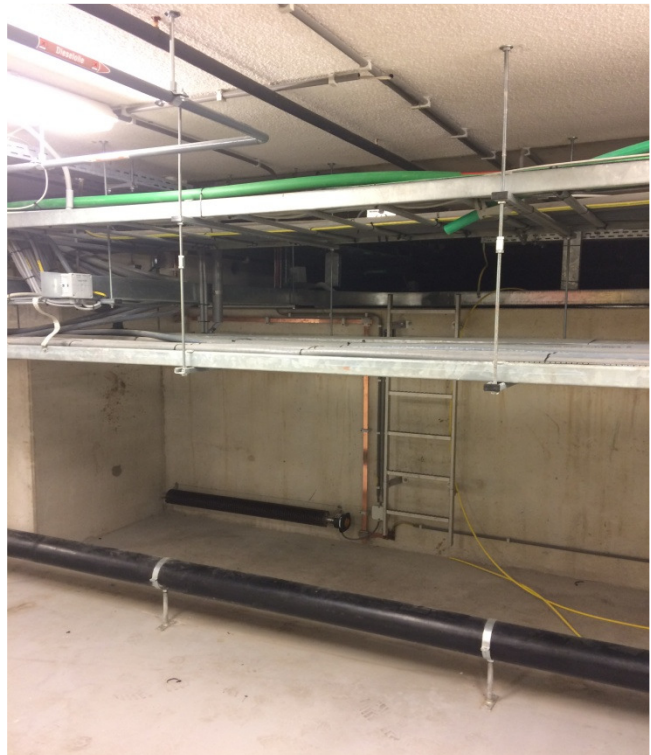
Foto 6:

Stootgevaar en struikelgevaar
