## **Objectgebonden risico's**

### **Schipholtunnel**

**(geo 133, km 10.690 - km 17.171)**

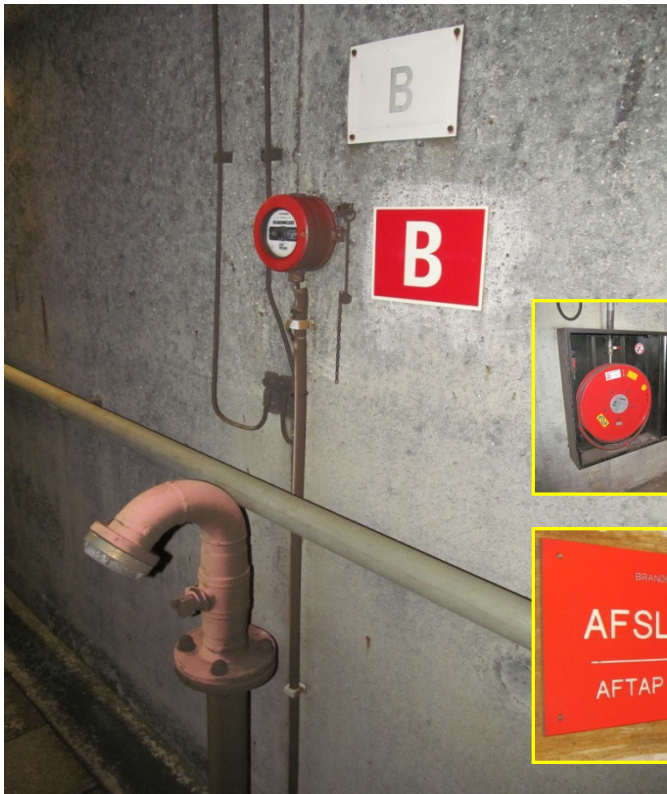
| Locatie van de voorziening | Structurele veiligheidsvoorziening | Risico dat door de voorziening beperkt wordt | Toelichting |
|---|---|---|---|
| In de tunnel | Brandhandmelders | Uitbreiding brand | Het niet tijdig kunnen melden van brand - <b>foto 1</b> |
| In de tunnel | Afsluiter / aftap brandblusleiding | Uitbreiding brand | De aanwezigheid van afsluiter en aftap op diverse locaties in de gehele tunnel - <b>foto 1</b> |

| Locatie van de voorziening | Structurele veiligheidsvoorziening | Risico dat door de voorziening beperkt wordt | Toelichting |
|---|---|---|---|
| In de tunnel, nabij perron | Blusvoorzieningen; haspel en blussers | Uitbreiding brand | De aanwezigheid van brandblussers en -haspels voor verschillende brandklassen<br><b>foto 1</b> |

| | <p><b>Foto 1:</b></p> <p>Brandhandmelder</p> <p>Droge blusleiding</p> <p>Afsluiter / Afstap</p> <p>Brandhaspel</p> <p>10 oktober 2012</p> |

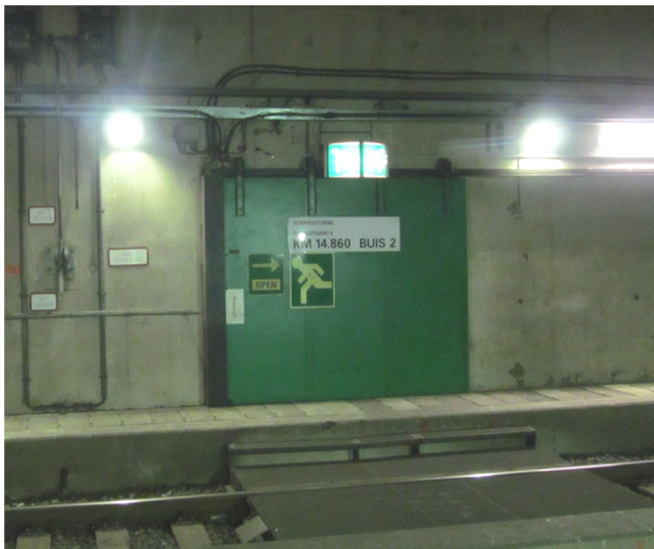
| Locatie van de voorziening | Structurele veiligheidsvoorziening | Risico dat door de voorziening beperkt wordt | Toelichting |
|---|---|---|---|
| In de tunnel, naast het schouwpad bij de schachten | Overpad met opstapvoorziening | Val- en struikelgevaar | Het wordt mogelijk de spoorbanen eenvoudiger over te steken<br><b>foto 2</b> |

| Locatie restrisico | V&G risico-omschrijving | Mogelijke oorzaak risico | Toelichting |
|---|---|---|---|
| In de tunnel | Diverse risico's bij een calamiteit | Niet helder bij de nooddeuren of het gaat om een nooduitgang richting het maaiveld of een vluchtweg richting de andere tunnelbuis. | <b>foto 2 en 7</b> |

| | <p><b>Foto 2:</b></p> <p>Nooddeur naar schacht of doorgang naar andere tunnelbuis.</p> <p>Overweg met opstapvoorzieningen richting het verhoogd looppad.</p> <p>Vluchtrouteaanduiding verlicht boven de nooddeuren.</p> <p>10 oktober 2012</p> |

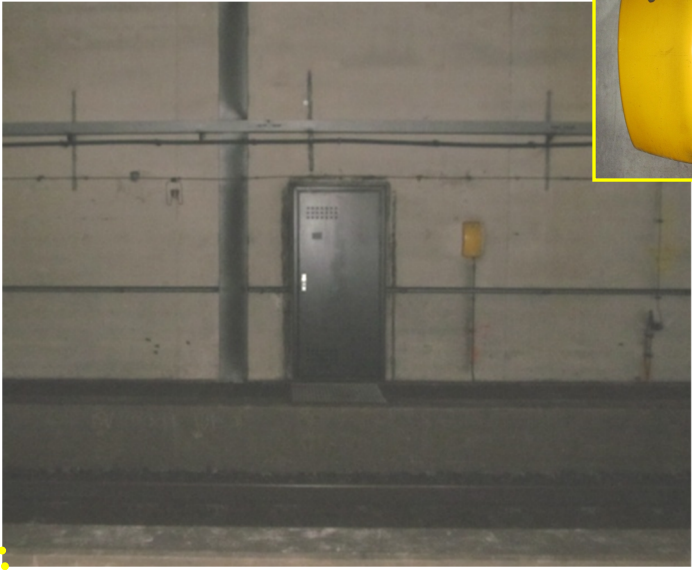
| | <p><b>Foto 4:</b></p> <p>Vaste telefoon.</p> <p>Ontbreken van leuning op diverse plaatsen</p> <p>10 oktober 2012</p> |

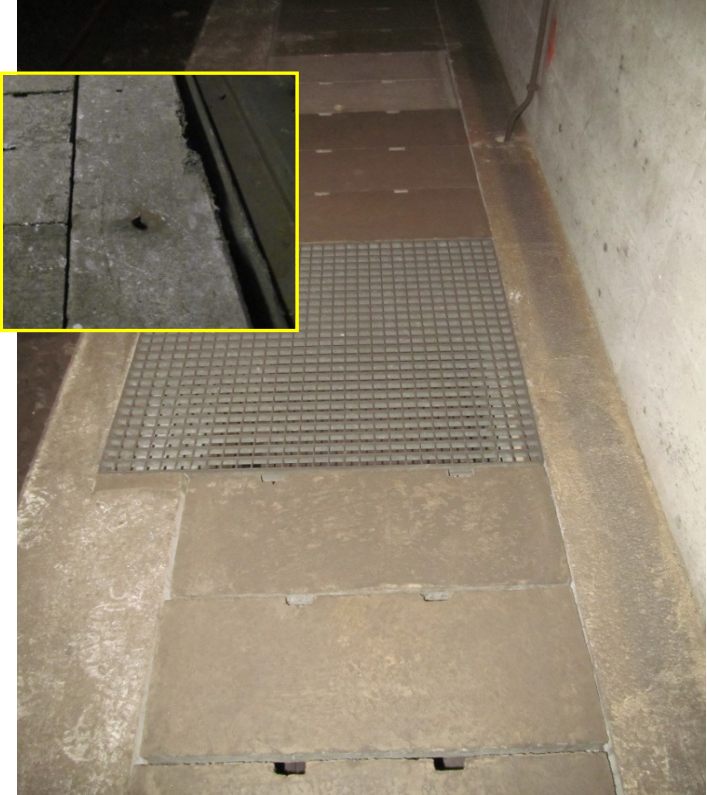
| Locatie van de voorziening | Structurele veiligheidsvoorziening | Risico dat door de voorziening beperkt wordt | Toelichting |
|---|---|---|---|
| In de tunnel, loop | Hijsopeningen voor tillen kabelkokers | Fysieke (over)belasting | <b>foto 5</b> |
| Tunneltoeritten | Looprooster anti-slip | Val- en struikelgevaar | <b>foto 5 en 15</b> |

| Locatie restrisico | V&G risico-omschrijving | Mogelijke oorzaak risico | Toelichting |
|---|---|---|---|
| In de tunnel, tunneltoeritten | Val- en struikelgevaar | Versleten belijning en markeringen op de looppaden en werkpaden | <b>foto 5</b> |

| | <p><b>Foto 5:</b></p> <p>Looproosters op diverse plaatsen in het looppad.</p> <p>Kabelkokers zijn voorzien van hijsopeningen.</p> <p>Slechte belijning van de looppaden.</p> <p>Obstakels op het weg</p> <p>10 oktober 2012</p> |

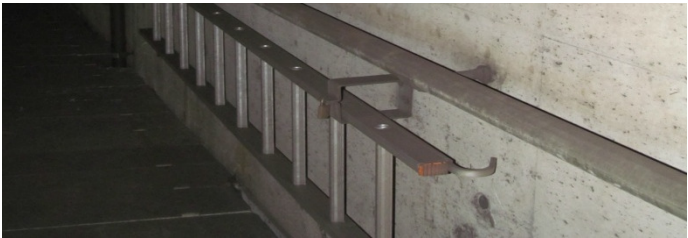
| Locatie van de voorziening | Structurele veiligheidsvoorziening | Risico dat door de voorziening beperkt wordt | Toelichting |
|---|---|---|---|
| In de tunnel | Opstapvoorzieningen o.a. ladder en bordes | Val- en struikelgevaar | Het niet kunnen bereiken van seinen, installaties of bebordingen – <b>foto 6 en 14</b> |

| | <p><b>Foto 6:</b></p> <p>Onderhoudsvoorziening; ladder</p> <p>10 oktober 2012</p> |

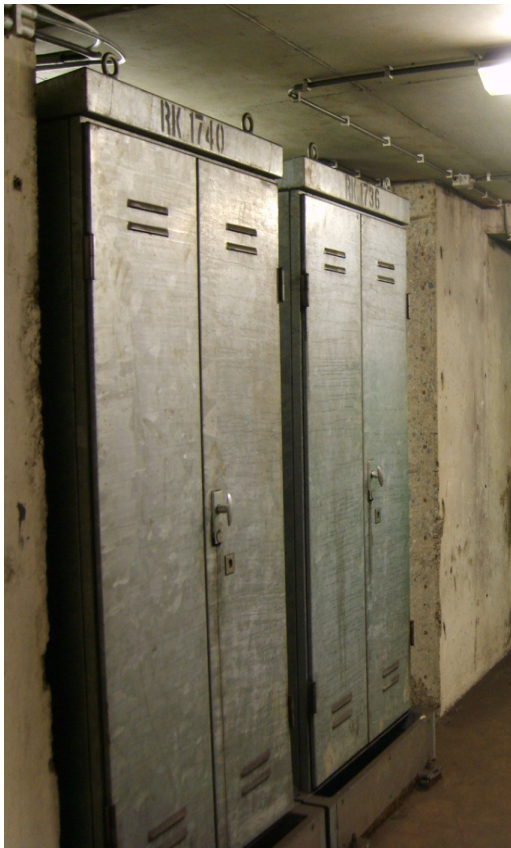
| Locatie van de voorziening | Structurele veiligheidsvoorziening | Risico dat door de voorziening beperkt wordt | Toelichting |
|---|---|---|---|
| In de tunnel, nabij de perrons | Permanente fysieke afscherming | Aanrijd-, val- en struikelgevaar | <b>foto 8</b> |
| In de tunnel, nabij perron | Hekwerk | Diverse risico's door onbevoegd betreden van installaties | Bij diverse installaties is een hekwerk rondom gebouwd<br><b>foto 8</b> |

| Locatie restrisico | V&G risico-omschrijving | Mogelijke oorzaak risico | Toelichting |
|---|---|---|---|
| In de tunnel, bij diverse installaties tussenwand | Fysieke (over)belasting | Opstapvoorziening uitklappen is zwaar | <b>foto 8</b> |
| In de tunnel, bij diverse installaties | Beknelling door bewegende delen | Opstapvoorziening bij diverse installaties dient uitgekapt te worden | <b>foto 8</b> |

| | <p><b>Foto 8:</b></p> <p>Relaiskasten zijn verhoogd en in enkele gevallen voorzien van een opstapmogelijkheid.</p> <p>Diverse installaties staan achter gesloten hekwerk.</p> <p>Balustrade aanwezig op diverse locaties .</p> <p>Opstapvoorziening bij installaties</p> <p>10 oktober 2012</p> |

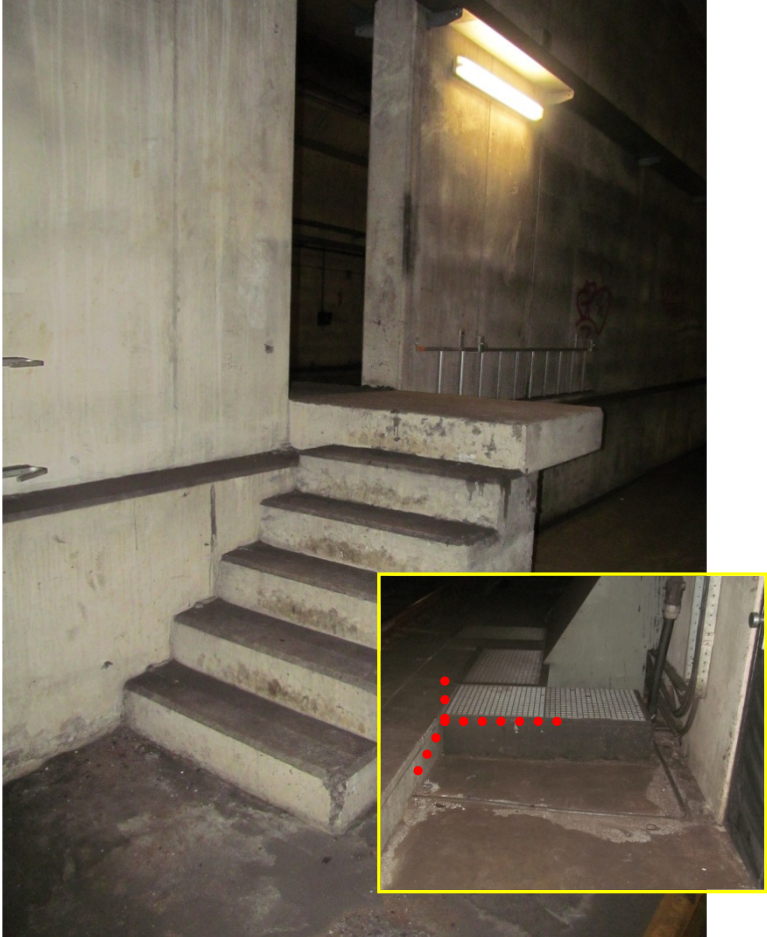
| Locatie restrisico | V&G risico-omschrijving | Mogelijke oorzaak risico | Toelichting |
|---|---|---|---|
| Tunneltoeritten | Val- en struikelgevaar | Niveau- en hoogteverschillen | <b>foto 10 en 11</b> |

| Locatie restrisico | V&G risico-omschrijving | Mogelijke oorzaak risico | Toelichting |
|---|---|---|---|
| In de tunnel | Val- en struikelgevaar | Leuning en balustade ontbreekt op diverse plaatsen | <b>foto 10 en 11</b> |

| | <p><b>Foto 10:</b></p> <p>Ontbreken van leuning en balustrade</p> <p>Niveau- en hoogteverschillen</p> <p>10 oktober 2012</p> |

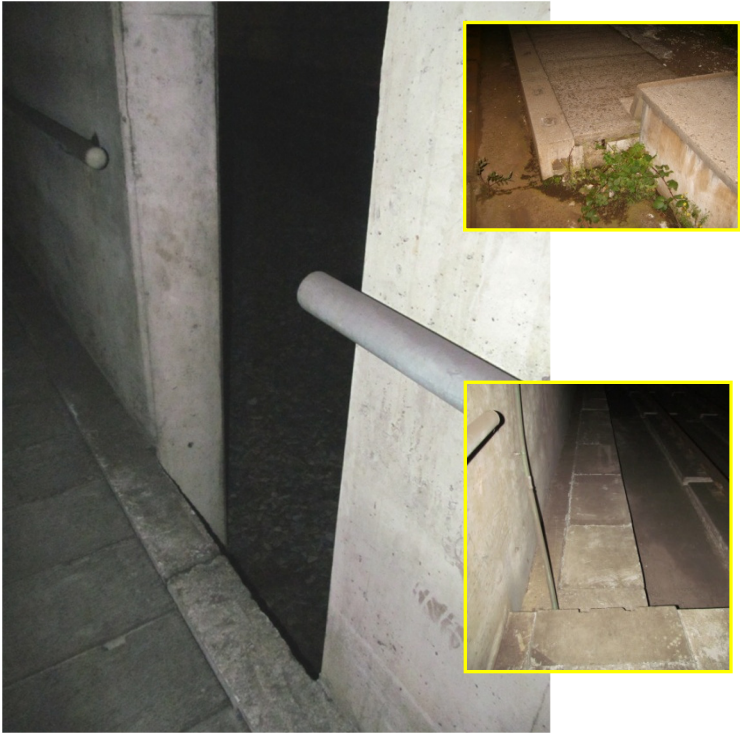
| Locatie restrisico | V&G risico-omschrijving | Mogelijke oorzaak risico | Toelichting |
|---|---|---|---|
| In de tunnel | Valgevaar | De aanwezigheid van gaten langs het looppad | <b>foto 11 en 12</b> |

| | <p><b>Foto 11:</b></p> <p>Niveau- en hoogteverschillen</p> <p>10 oktober 2012</p> |

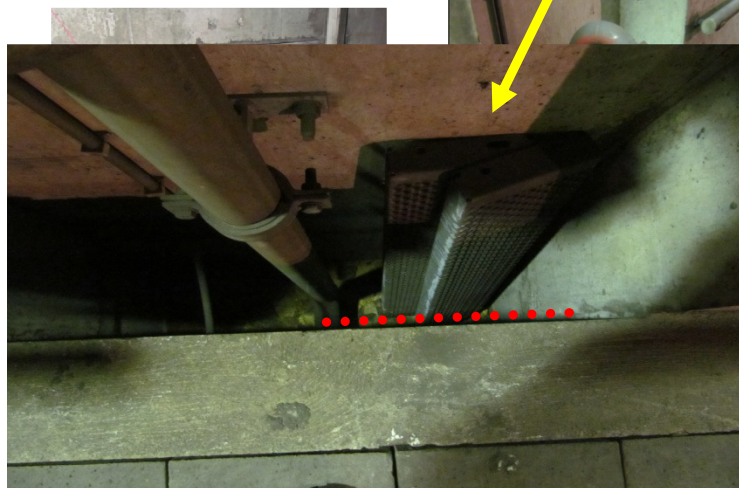
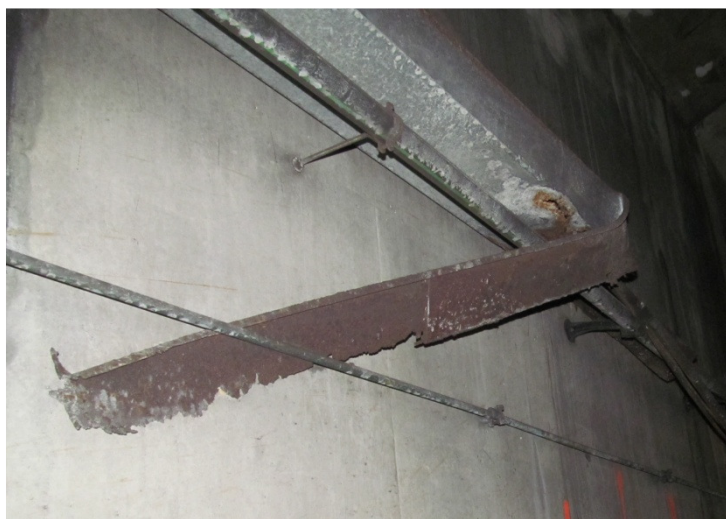
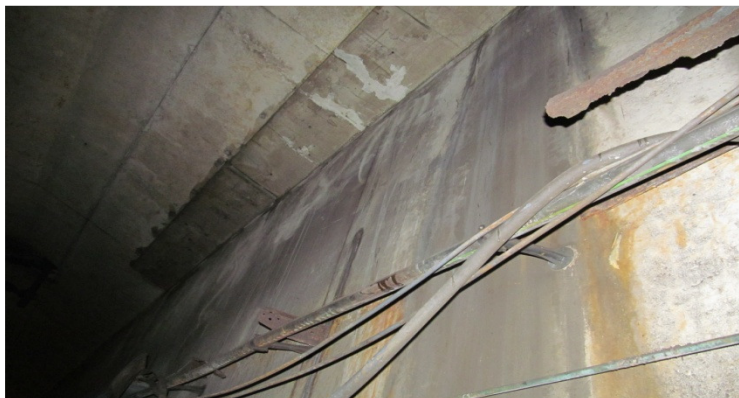
**Foto 13:**

| Locatie restrisico | V&G risico-omschrijving | Mogelijke oorzaak risico | Toelichting |
|---|---|---|---|
| In de tunnel | Gezondheidsschade, letsel | Achterstallig onderhoud | Kabelkokers kapot, uitstekende delen op de looppaden, oude bebording – <b>foto 13</b> |

Achterstallig onderhoud

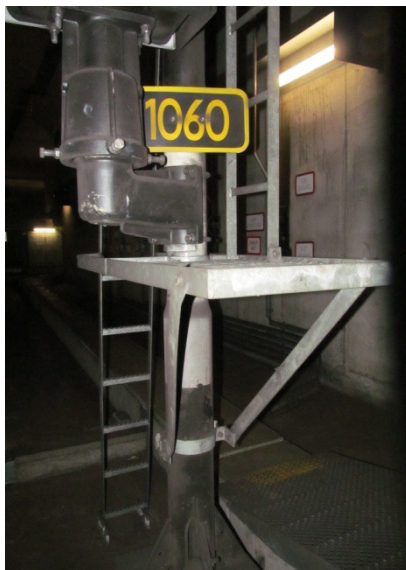
**Foto 14:**

| Locatie van de voorziening | Structurele veiligheidsvoorziening | Risico dat door de voorziening beperkt wordt | Toelichting |
|---|---|---|---|
| In de tunnel | Wisselverlichting | Val- en struikelgevaar | Het niet kunnen waarnemen van onderhoudslocaties - <b>foto 14</b> |

Onderhoudsvoorzieningen;  
wisselverlichting, bordes en  
permanente ladder

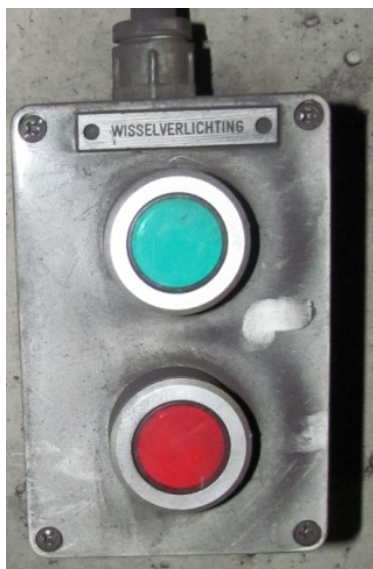
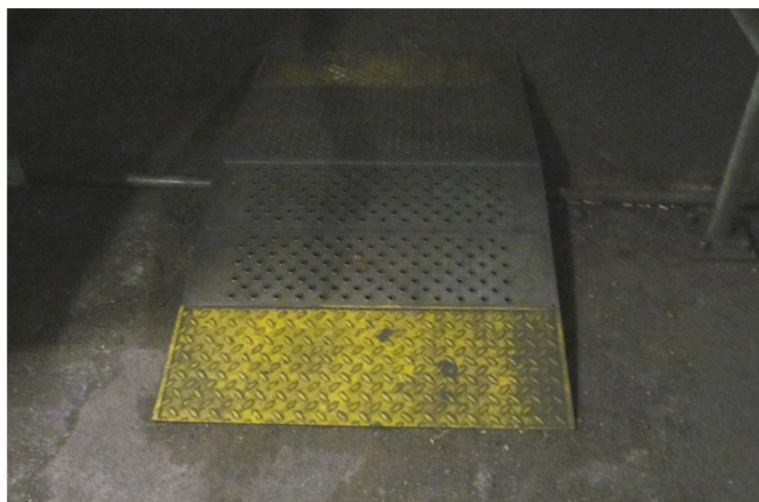
**Foto 15:**

| Locatie van de voorziening | Structurele veiligheidsvoorziening | Risico dat door de voorziening beperkt wordt | Toelichting |
|---|---|---|---|
| In de tunnel | Looproosters over kabels en leidingen | Val- en struikelgevaar | <b>foto 15</b> |
| In de tunnel | Markering van niveau- en hoogteverschillen | Val- en struikelgevaar | <b>foto 15</b> |

Gemarkeerde looproosters  
over kabels en leidingen

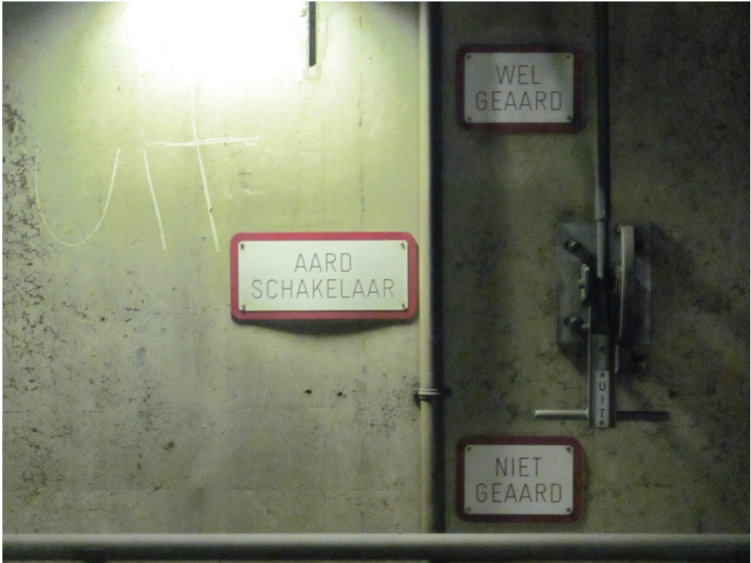
| Locatie van de voorziening | Structurele veiligheidsvoorziening | Risico dat door de voorziening beperkt wordt | Toelichting |
|---|---|---|---|
| In de tunnel | Aardschakelaars (brandweer) | Elektrocutie | Het niet spanningsloos kunnen maken bij een eventuele calamiteit - <b>foto 16</b> |

| | <p><b>Foto 16</b></p> <p>Aardschakelaar</p> <p>10 oktober 2012</p> |

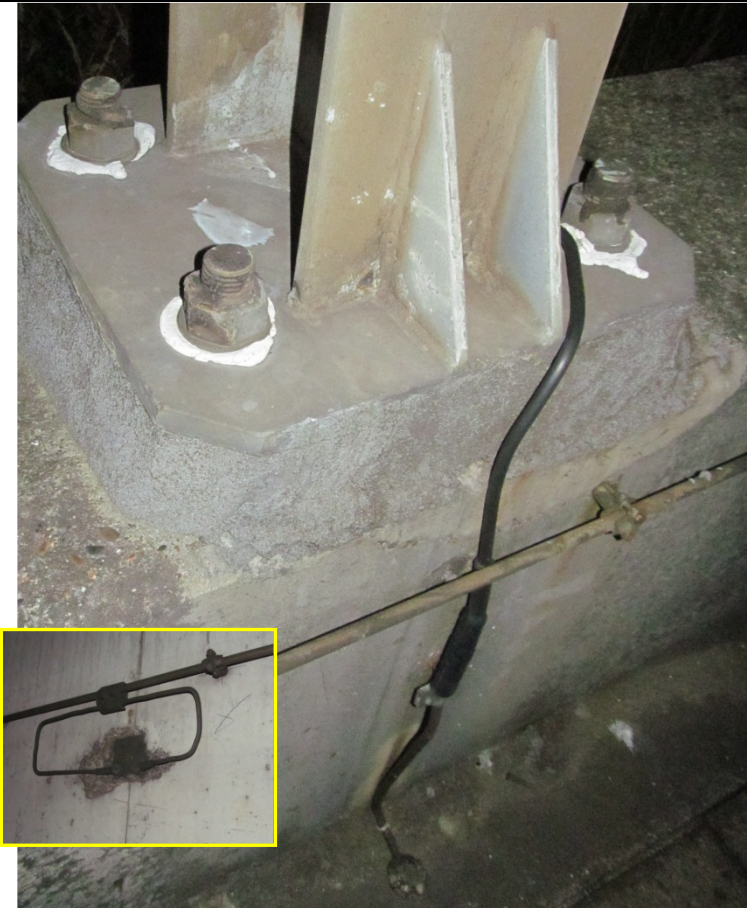
| | <p><b>Foto 17</b></p> <p>Aarde langs portalen</p> |

| Locatie van de voorziening | Structurele veiligheidsvoorziening | Risico dat door de voorziening beperkt wordt | Toelichting |
|---|---|---|---|
| In de tunnel, langs scheidingswand en portalen | Aardverbindingen | Elektrocutie | Voorzien in kortsluiting / bieden van doorslagveiligheid<br><b>foto 17</b> |

| | <p>Aarde langs scheidingswand</p> <p>10 oktober 2012</p> |

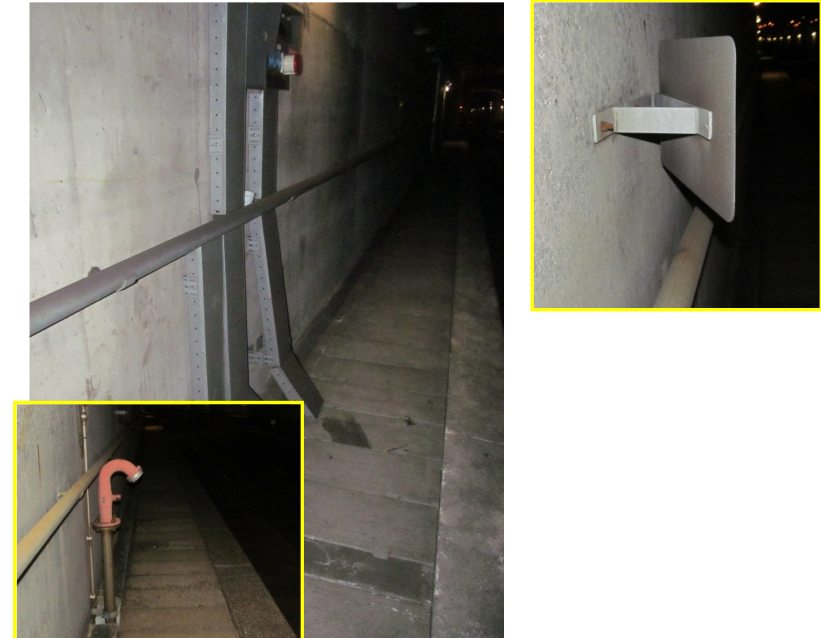
| Locatie restrisico | V&G risico-omschrijving | Mogelijke oorzaak risico | Toelichting |
|---|---|---|---|
| In de tunnel, tunneltoeritten | Val-, struikel- en stootgevaar | Uitstekende en niet afgeschermd objecten op diverse locaties | <b>foto 18</b> |

| | <p><b>Foto 18</b></p> <p>Stootgevaar door uitstekende delen</p> <p>10 oktober 2012</p> |
