# **Objectgebonden risico's**

## **Tunnel Barendrecht**

12 juni 2023  
Versie 2.3

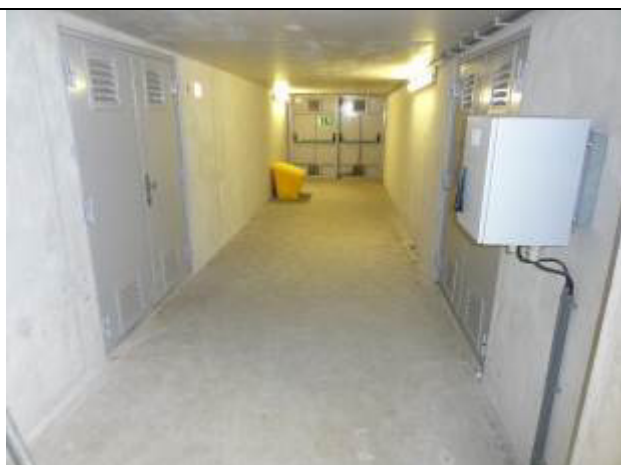
| <b>Locatie<br/>restrisico</b> | <b>V&amp;G risico-<br/>omschrijving</b> | <b>Mogelijke oorzaak<br/>risico</b> | <b>Toelichting</b> |
|---|---|---|---|
| HSL deel | Val / struikel / stootgevaar | Obstakels in vluchtroute | Foto 5.3 |

**Foto 5.3:**  
Na openen nooddeur buiten zijde. Obstakels in vluchtroute

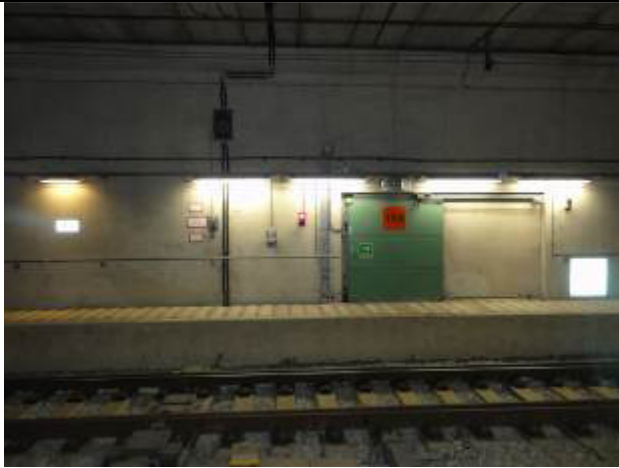
**Foto 5.4:**

Nooddeur aan goederenspoorzijde alleen te openen bij niet in bedrijf zijn. Links naast de deur, de rode lamp en temperatuurmeter.

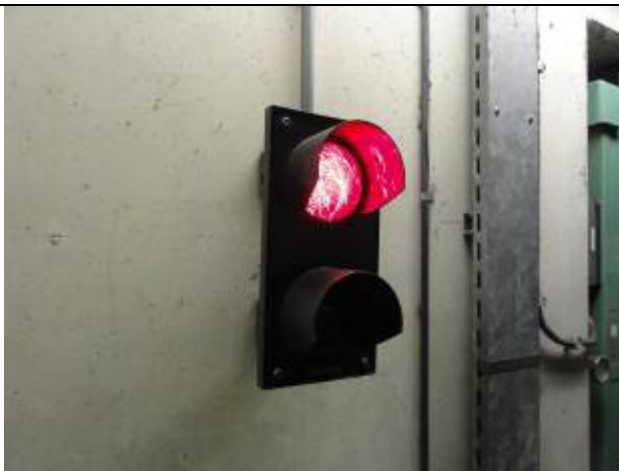
**Foto 5.5:**

| Locatie van de voorziening | Structurele veiligheidsvoorziening | Risico dat door de voorziening beperkt wordt | Toelichting |
|---|---|---|---|
| | | geopend kan worden. | rode en groene lampen.<br>Foto 5.5 |

Lamp nooddeur niet te openen.

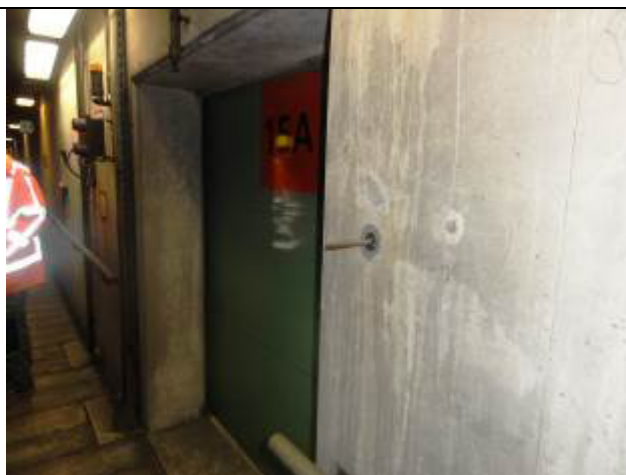
| <b>Locatie<br/>restrisico</b> | <b>V&amp;G risico-<br/>omschrijving</b> | <b>Mogelijke oorzaak<br/>risico</b> | <b>Toelichting</b> |
|---|---|---|---|
| Goederentunnel | Ernstige verwonding op hoofdhoogte | Naast deuren aanwezige meetpennen | Foto 4.2 en 4.3 |

**Foto 4.2 :**  
Uitstekende meetstaaf op ooghoogte deur 15A

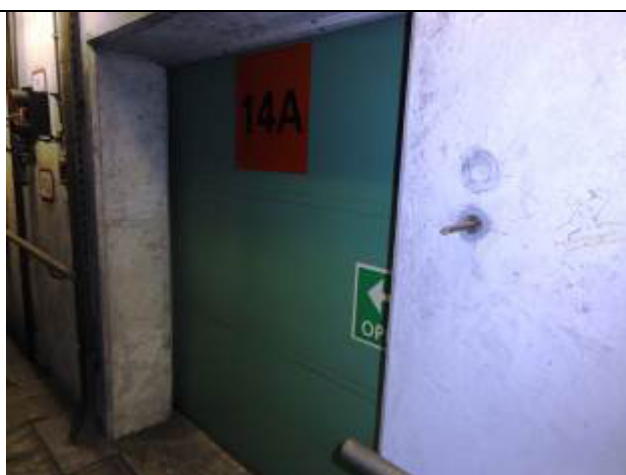
**Foto 4.3:**  
Uitstekende meetstaaf op ooghoogte deur 14A

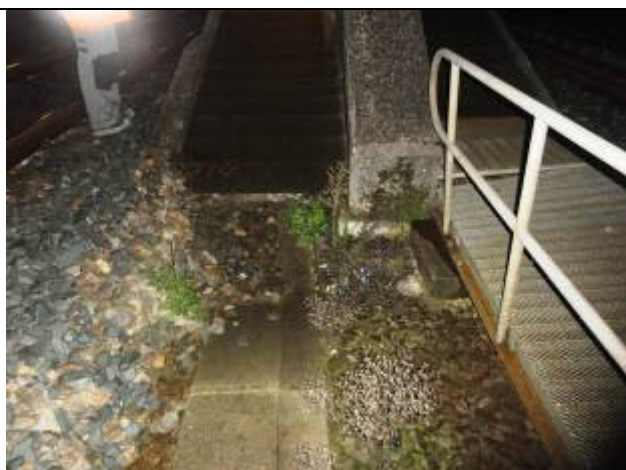
**Foto 4.5:**  
Ingangbuis aan kijfhoekzijde, hoogteverschil

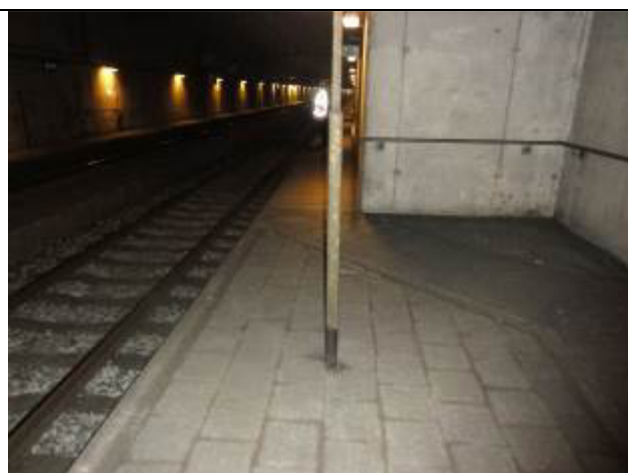
| <b>Locatie<br/>restrisico</b> | <b>V&amp;G risico-<br/>omschrijving</b> | <b>Mogelijke oorzaak<br/>risico</b> | <b>Toelichting</b> |
|---|---|---|---|
| Tunnel | Valgevaar | Smalle doorgangen in looppaden | |

**Foto 3.3:**  
Versmallig schouwpad

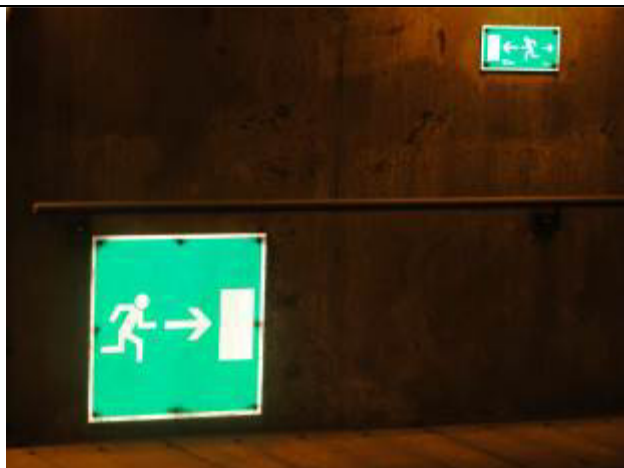
**Foto 3.7:**

Niet altijd eenduidige vluchtroute aanduiding

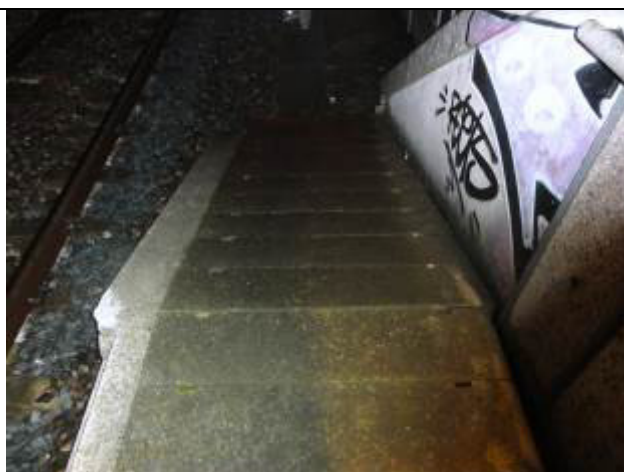
**Foto 3.8:**

Einde tunnelbuis met steile helling naar porfierpad.

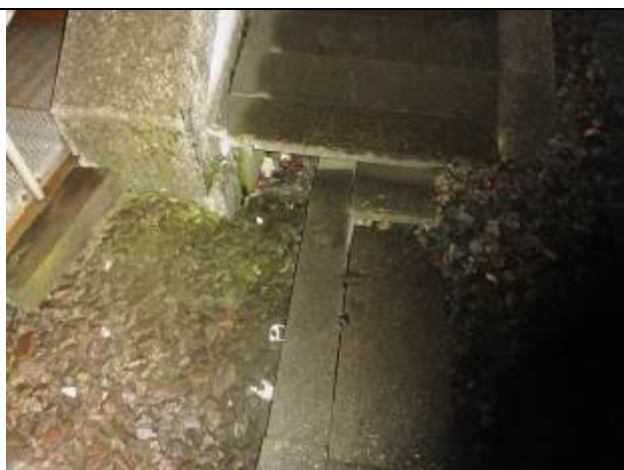
**Foto 3.9:**

Struikelgevaar bij ingang tunnelbuis

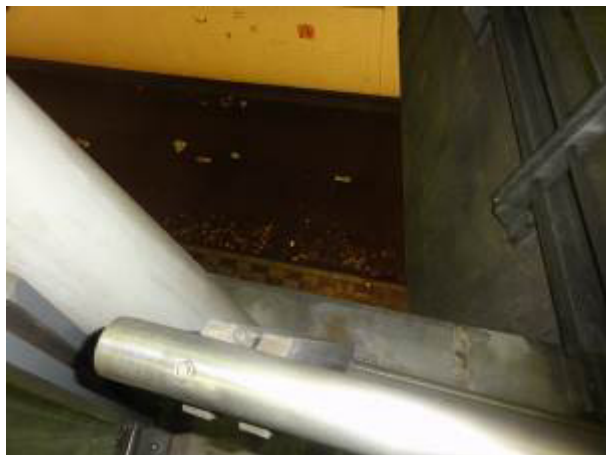
### Foto 2.1:

Groot hoogteverschil perron / fietstunnel bij ingang tunnel vanaf station.

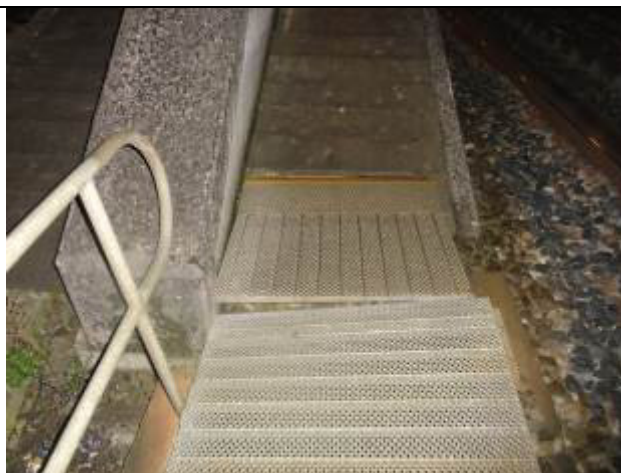
### Foto 2.3:

| <b>Locatie<br/>restrisico</b> | <b>V&amp;G risico-<br/>omschrijving</b> | <b>Mogelijke oorzaak<br/>risico</b> | <b>Toelichting</b> |
|---|---|---|---|
| Tunnel | Val- en struikelgevaar | Afhangende / scheluw stabagroosters | In buis 1 en buis 2 |

Scheluw / afhangend stabagrooster

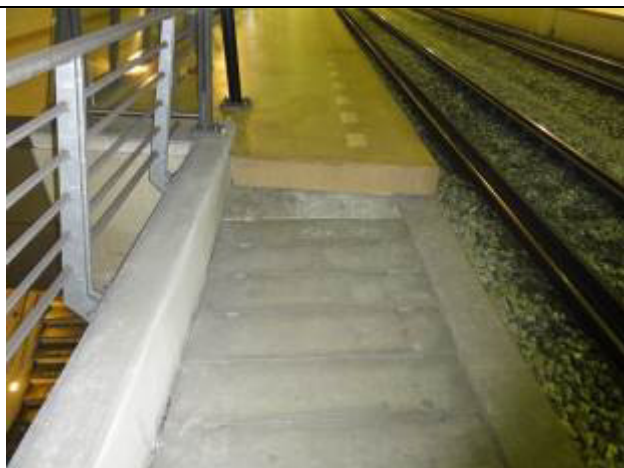
**Foto 2.6:**

Hoogteverschil

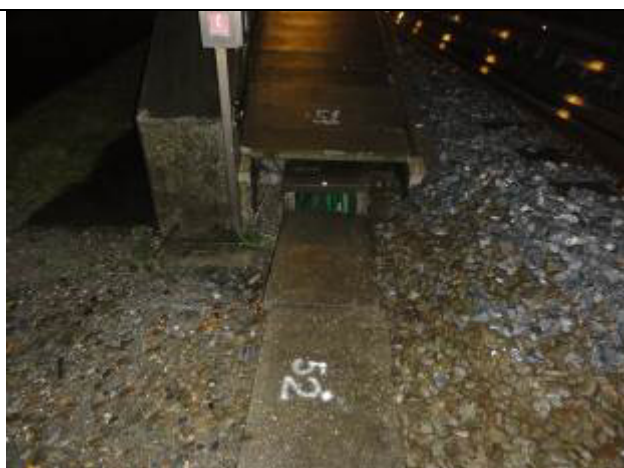
**Foto 1.2:**  
Struikelgevaar tunnelmond

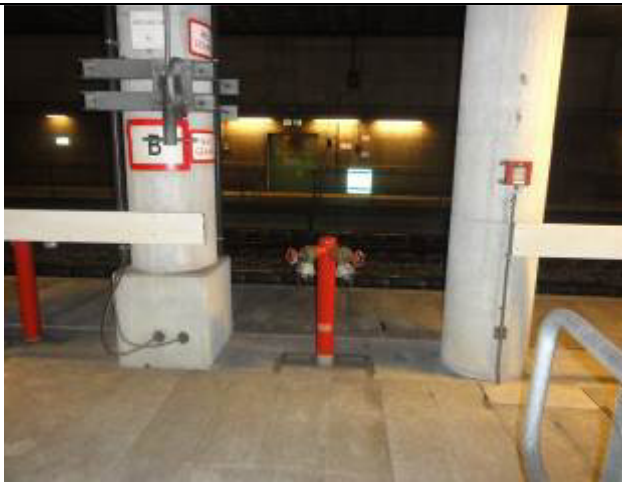
**Foto 1.4:**

Verbinding tussen buis 1 en buis 2 gedeeltelijk afgeschermd met planken

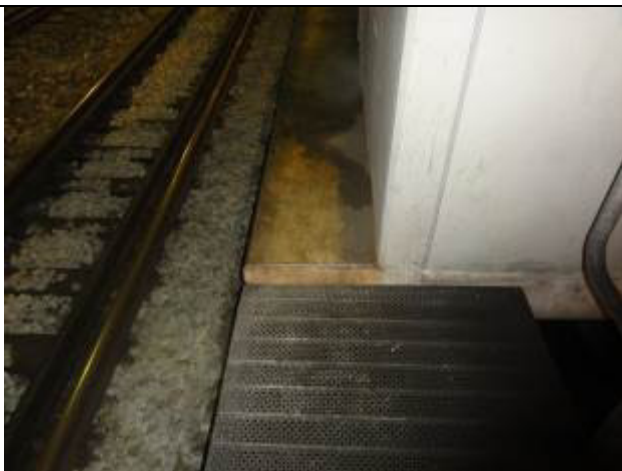
**Foto 1.5:**

Zeer smalle overgang stabag naar schouwpad met hoogteverschil

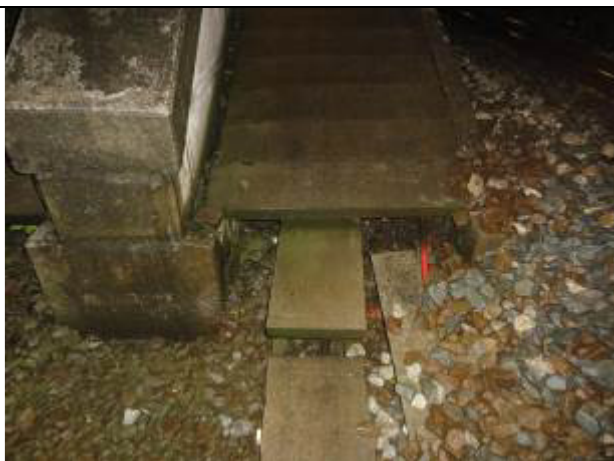
**Foto 1.6:**

struikelgevaar

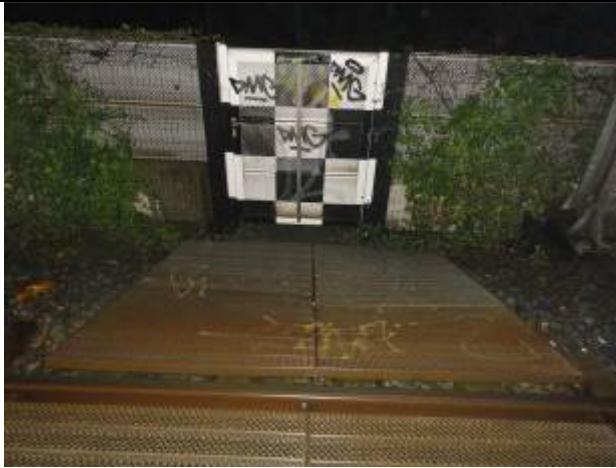
**Foto 1.7:**

Zeer steile helling naar hekwerk met poort
