## Objectgebonden risico's

### Spoorspoortunnel Best GEO 054 Km : 48.153 t/m 50.177

Datum: 06-11-2019

Versie: 4.0

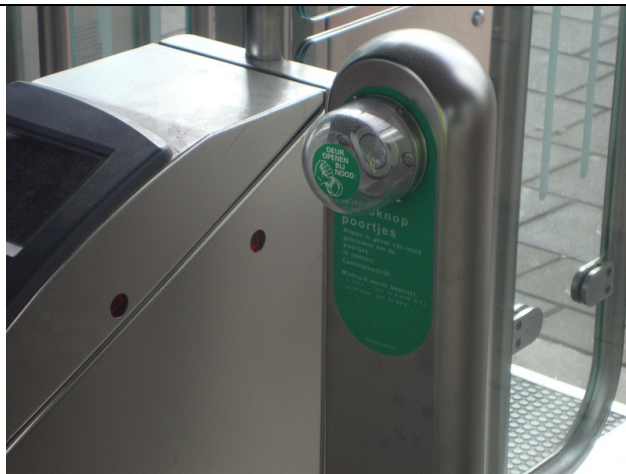
**Foto 1:**

| Onderdeel | Procedure |
|---|---|
| Ov-toegangspoort | OVCP is altijd gesloten, openen chipcard of bij calamiteiten met knop (zie foto 1.)<br>Deze worden automatisch via het brandalarm of calamiteiten status open gestuurd. Werkpersoneel kan altijd met de passeerпас in en uit lopen gedurende werkzaamheden |

Noodknop openen tourniquets

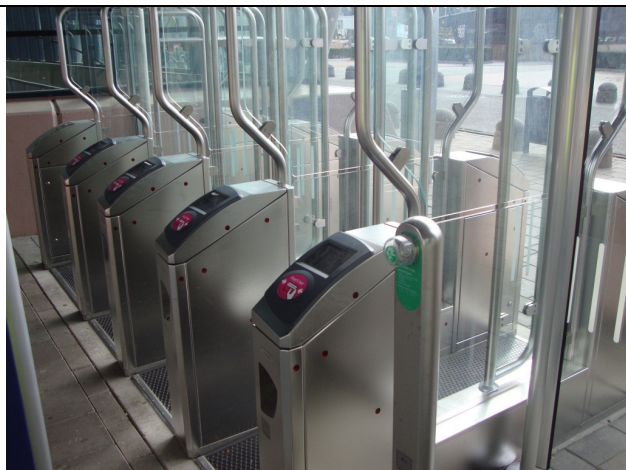
**Foto 2:**

Gesloten tourniquets

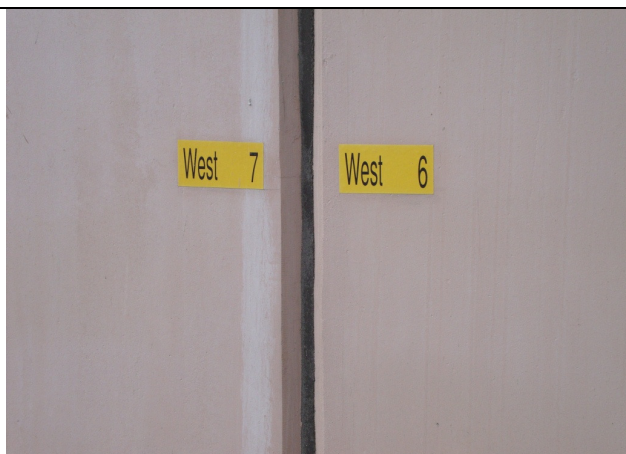
**Foto 3:**

Locatie aanduiding binnen de spoortunnel.  
De hectometerborden en nooduitgang deuren hebben een unieke codering.

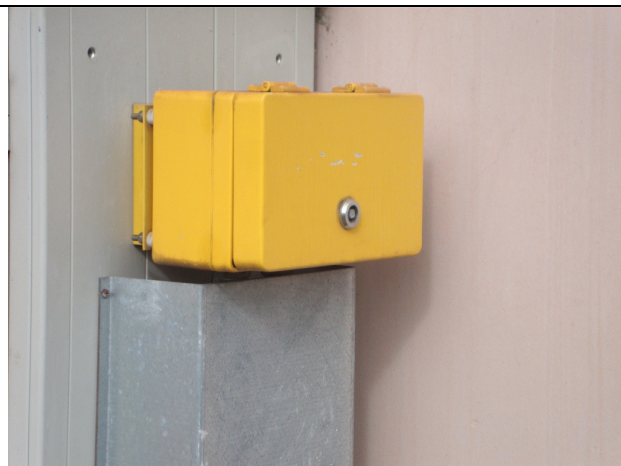
**Foto 4:**

PAWA-bedieningsunit. De sleutel van de PAWA is beschikbaar bij de PGO-aannemer.

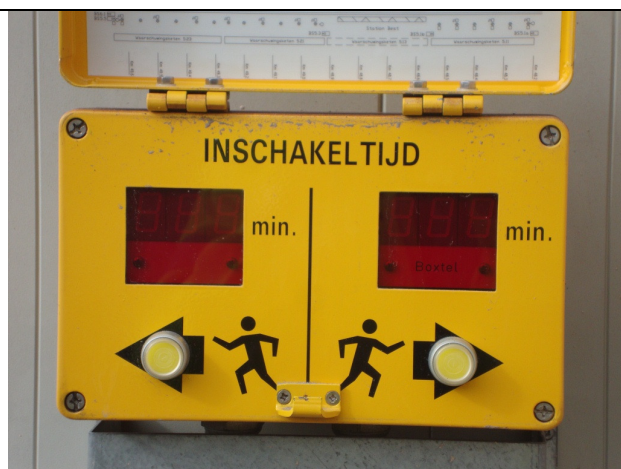
**Foto 5:**

PAWA-bedieningsunit geopend.

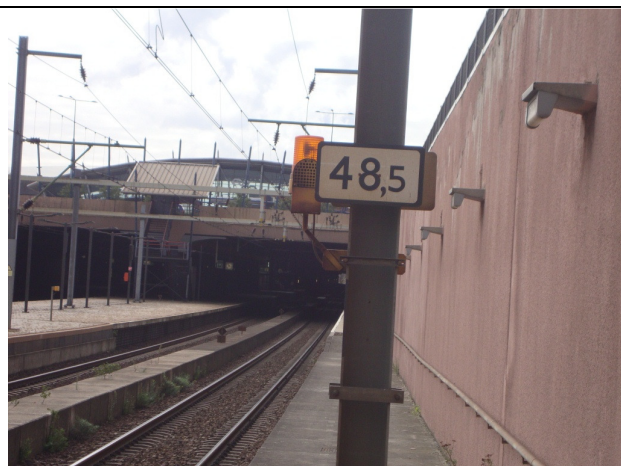
**Foto 6:**

PAWA-waarschuwingslamp en luidspreker.

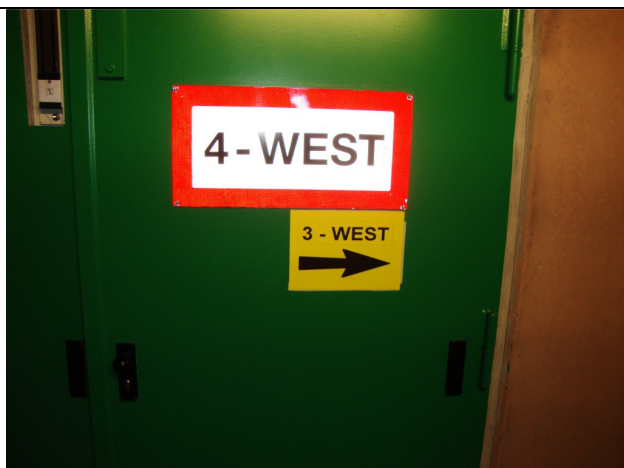
**Foto 7:**

Aanduiding vluchtdeur naar buiten, locatie.  
Tijdens locatie bezoek nieuwe foto maken!  
Deuren zijn gewijzigd

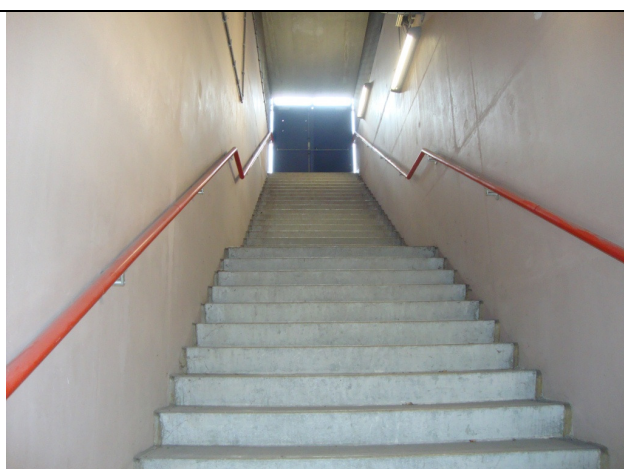
**Foto 8:**

| Locatie restrisico | V&G risico-omschrijving | Mogelijke oorzaak risico | Toelichting |
|---|---|---|---|
| Trap vluchtdeur | - Val gevaar | Paniek, drukte of een eventuele misstap en/of spullen meedragen t.b.v. de werkzaamheden bij het trappenlopen. | Bij het beklimmen van de trap (in een noodsituatie) is er risico dat een persoon struikelt/valt. Zie foto 8 |

Vluchttrap naar maaiveld.

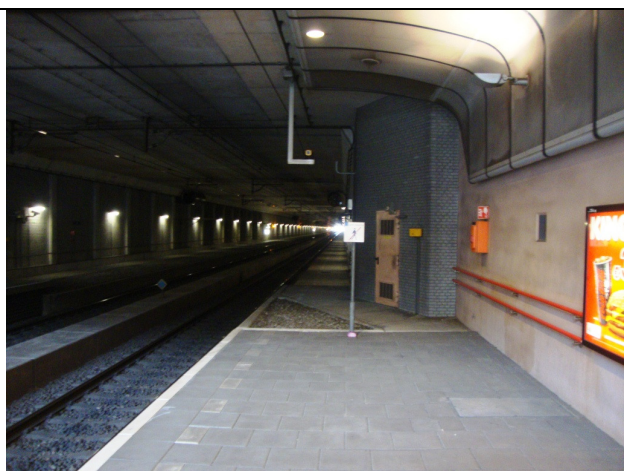
**Foto 14:**

Aansluitpunt inspectie/ontruiming pad op perron/station waarbij positionering brandmelder en bedienkast PAWA zichtbaar zijn.

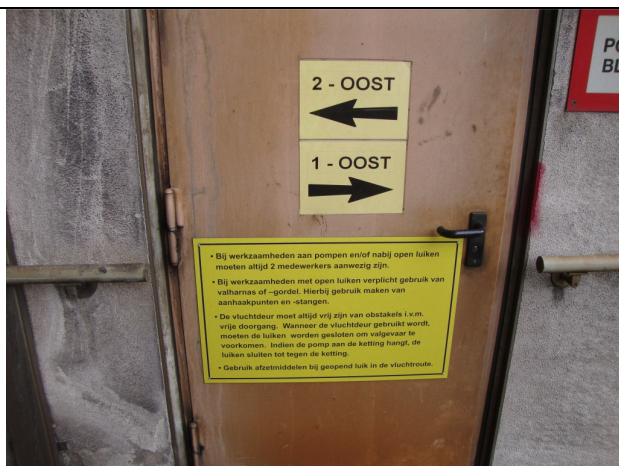
**Foto 15:**  
, toegang waterkelder met werkinstructie.

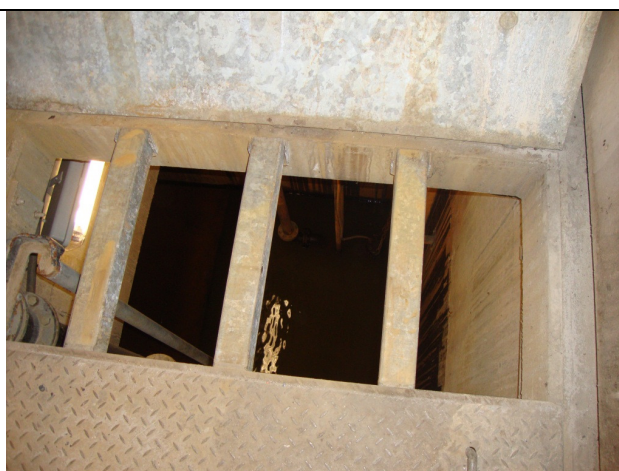
| Locatie restriscio | V&G risico-omschrijving | Mogelijke oorzaak risico | Toelichting |
|---|---|---|---|
| Regenwaterkelder | - Verdrinkingsgevaar | Vollopen waterkelder gedurende een regenbui | Foto 16 |

**Foto 16:**  
Regenwaterkelder.
