## Object gebonden risico's

### Willemsspoortunnel Geo 163 Km 45.403 tot Km 48.699

| Status: | Definitief |

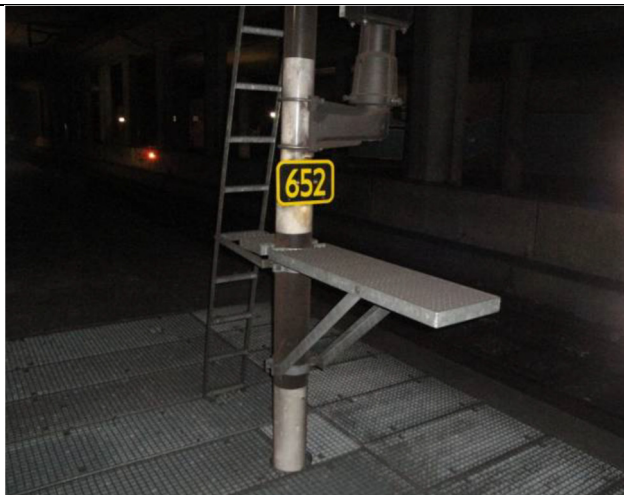
| Locatie restriscio | V&G-risico omschrijving | Mogelijke oorzaak risico | Toelichting |
|---|---|---|---|
| Tunnel (schouwpad; km 47.7) | Stootgevaar | Bordessen van seinen hangen te laag. | Zie ook bijlage 1 foto 2 |

Foto 2: Bordessen van seinen hangen op gevaarlijke hoogte. Het is mogelijk dat iemand er tegenaan loopt.

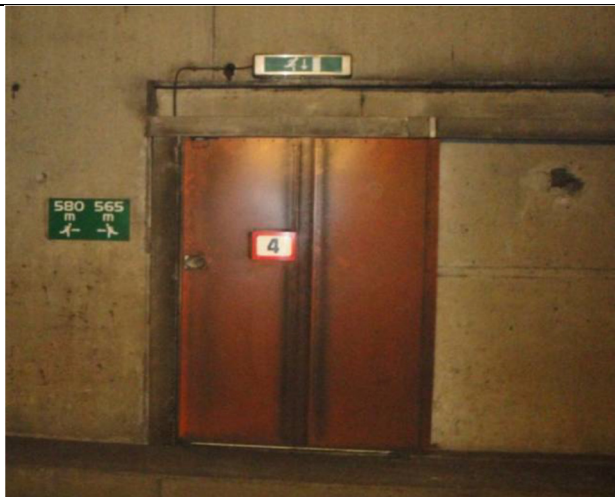
| Locatie restrisico | V&G-risico omschrijving | Mogelijke oorzaak risico | Toelichting |
|---|---|---|---|
| Vluchtwegen | <p>Er is vanuit de tunnel niet duidelijk te zien of de geboden vluchtroute naar de open lucht is, of slechts een vluchtweg naar de andere tunnelbuis.</p> <p>Er ontbreken overzichten van de vluchtroutes.</p> <p>In het donker zijn enkele vluchtwegaanduidingen moeilijk zichtbaar doordat deze aangetast zijn door vuil.</p> | <p>Medewerkers kunnen in paniek raken in geval van een calamiteiten en via een vluchtdeur op een in dienst zijnde spoorbaan terechtkomen.</p> <p>Vluchtroute informatie ontbreekt.</p> <p>Signalering wordt niet schoongehouden.</p> | Zie ook bijlage 1 foto 3 t/m 6 |

Foto 3: Hier is onduidelijk wat de juiste vluchtroute is. De (vlucht)bordjes kunnen verwarring geven.

De (vlucht)deur geeft de mogelijkheid te vluchten naar de andere tunnelbuis.

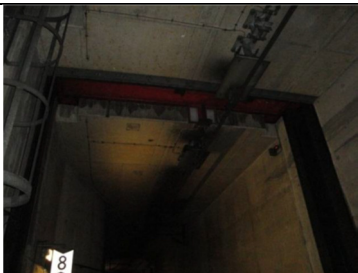
| Locatie van de voorziening | Structurele veiligheidsvoorziening | Risico dat door de voorziening beperkt wordt | Toelichting |
|---|---|---|---|
| In de tunnel (km 47.1) | Waterkerende deuren | Overstromingsrisico achterliggend tunneldeel (/en buiten de tunnel de omgeving). Hierdoor wordt een risico geïntroduceerd voor de werkenden indien vluchtroute in geval van overstroming door gesloten waterkering wordt afgesneden. | |

| | 1010-2011 | <p>Foto 4: Waterkerende deur deze zit in elk spoor/tunnelbuis. De waterkerende deur heeft als functie om te voorkomen dat bij lekkage station Blaak onderloopt en het centrum van Rotterdam.</p> <p>Als de deur dicht is kan er alleen via de kooiladder van foto 5 (aanwezig in spoor JC) een vluchtroute gerealiseerd worden.</p> |

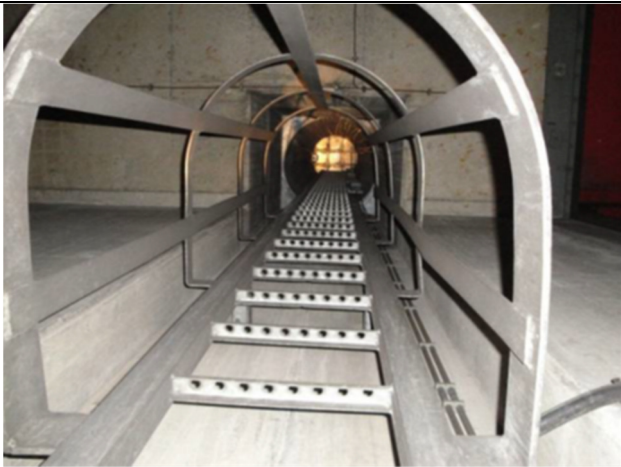
| | 10-10-2011 | <p>Foto 5: Kooiladder aanwezig in spoor JC ten behoeve van de vluchtroute.</p> |
