## **Objectgebonden risico's**

### **Velserspoortunnel**

**Geo 076, km 8.793 – km 10.871**

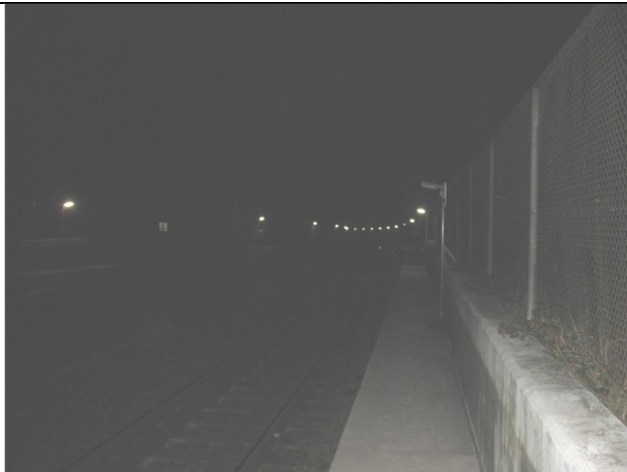
**Foto 1:**

| Locatie restrisico | V&G risico-omschrijving | Mogelijke oorzaak risico | Toelichting |
|---|---|---|---|
| Nooduitgangen (foto 4) en vluchtwegen | Vluchtmogelijkheden buiten de tunnel niet ingericht op noodsituaties/calamiteiten | Noodsituaties/calamiteiten | Buiten de tunnel, daar waar de open tunnelbak ophoudt, houdt ook het looppad op en moet men verder via het ballastbed. Ook is er buiten de tunnelbak geen verlichting meer (foto 1). Buiten de nooduitgangen is er |

Slechte verlichting open tunnelbak

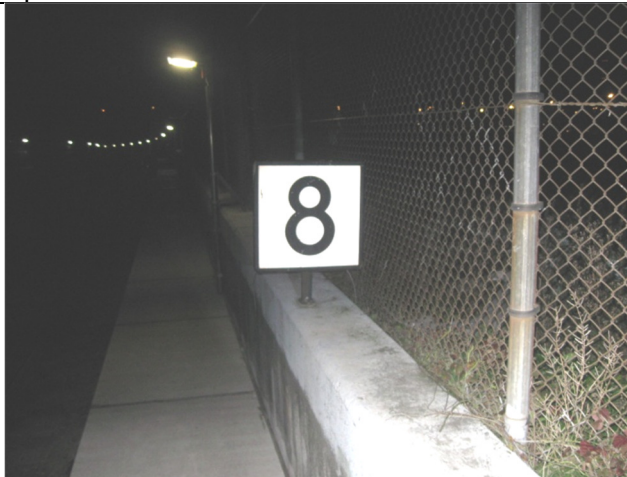
**Foto 2:**

| Locatie restrisico | V&G risico-omschrijving | Mogelijke oorzaak risico | Toelichting |
|---|---|---|---|
| Looppad t.h.v. km 9.059 (sein 530 en 532). | Stootgevaar | Op hoofd- en heuphoogte hangende scherpe obstakels (foto 2) | |

Scherpe voorwerpen als vaste object op heuphoogte

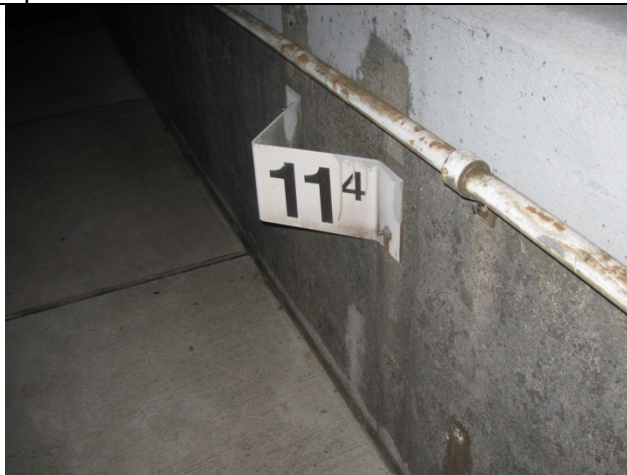
**Foto 3:**

| Locatie van de voorziening | Structurele veiligheidsvoorziening | Risico dat door de voorziening beperkt wordt | Toelichting |
|---|---|---|---|
| In de tunnel | Leuning | Val- en struikelgevaar (foto 3) | |

Leuning op heuphoogte, mogelijkheid om vast te haken

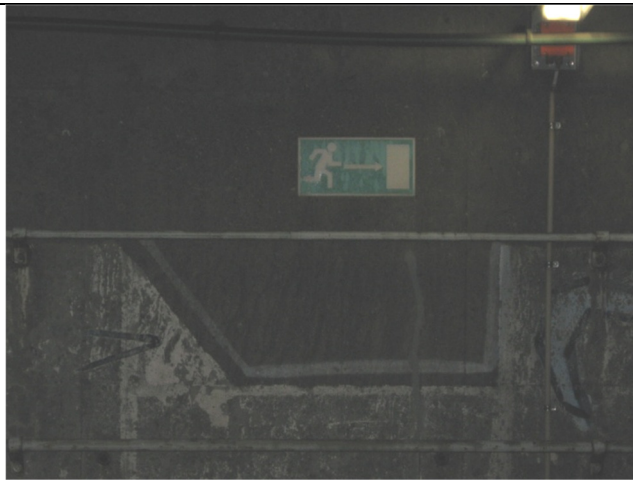
**Foto 4:**  
Nooduitgang aanduidingsborden

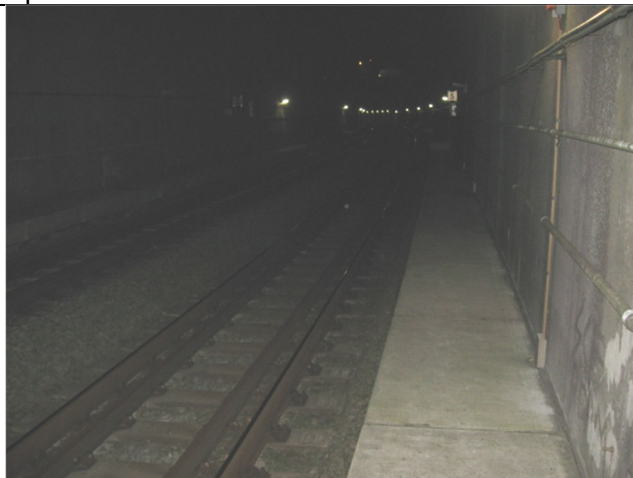
| Locatie van de voorziening | Structurele veiligheidsvoorziening | Risico dat door de voorziening beperkt wordt | Toelichting |
|---|---|---|---|
| In de tunnel | Verhoogde looppaden (foto 5) | Val- en struikelgevaar bij evacuatie | De verhoogde paden moeten in geval van een calamiteit de evacuatie vereenvoudigen |

**Foto 5:**  
Verhoogde looppaden

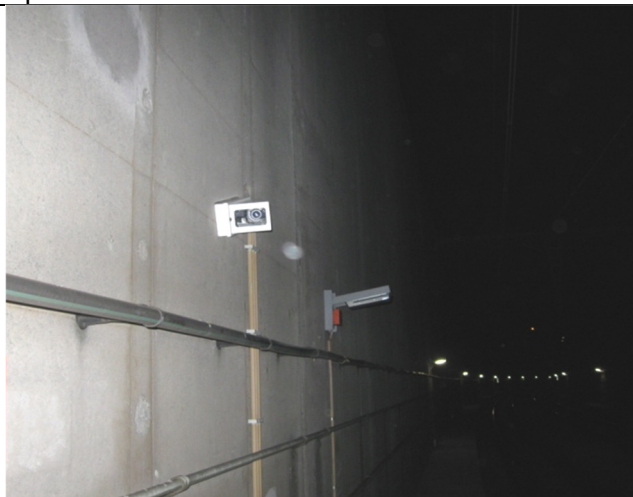
**Foto 6:**  
Camera van gesloten  
videobewakingssysteem met 61  
camera's

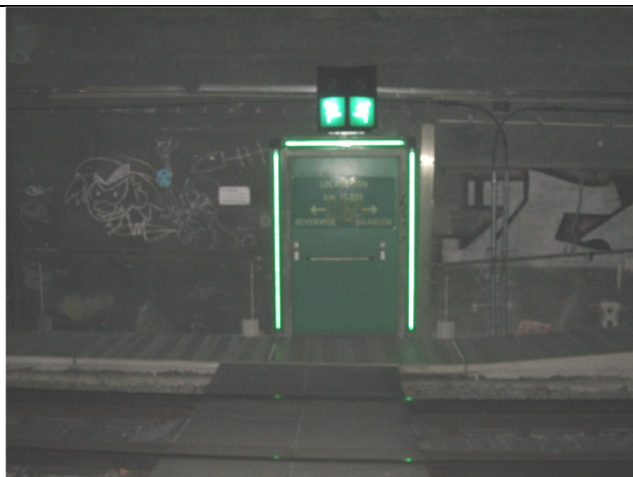
**Foto 7:**

| Locatie van de voorziening | Structurele veiligheidsvoorziening | Risico dat door de voorziening beperkt wordt | Toelichting |
|---|---|---|---|
| In de tunnel | Nooduitgangen en liften (foto 7, 8 en 12) | Diverse risico's als gevolg van een calamiteit | |

Noodverlichting bij nooduitgang

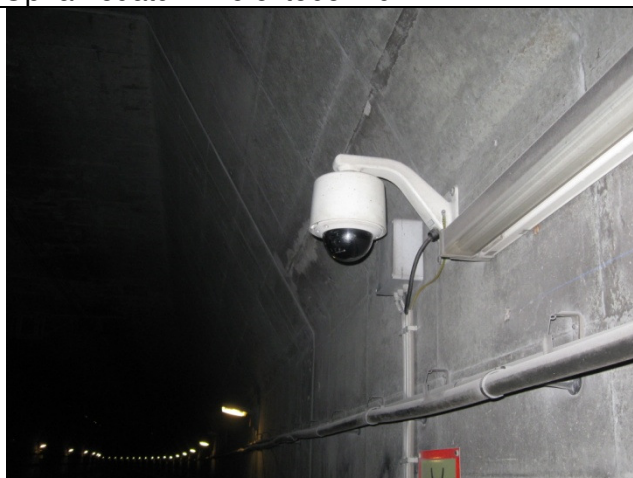
**Foto 8:**

Domecamera van gesloten videobewakingssysteem met 61 camera's

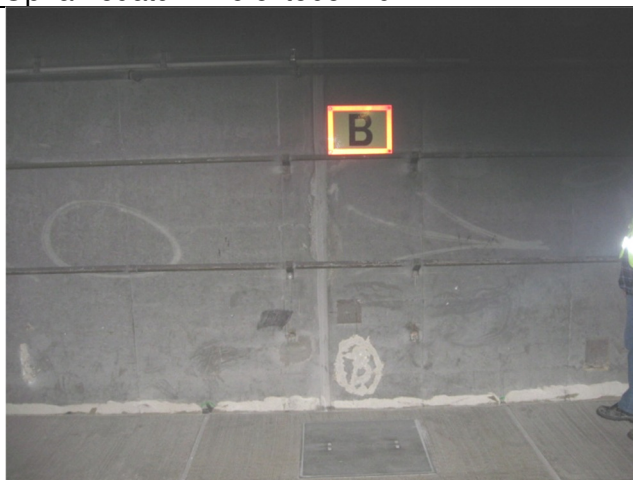
**Foto 9:**

| Locatie van de voorziening | Structurele veiligheidsvoorziening | Risico dat door de voorziening beperkt wordt | Toelichting |
|---|---|---|---|
| In de tunnel | Brandputten aansluitpunt droge blusleiding (foto 9) | Diverse risico's als gevolg van brand | Onder de verhoogde looppaden bevinden zich aansluitpunten voor de brandslangen |

Aanduiding droge blusleiding

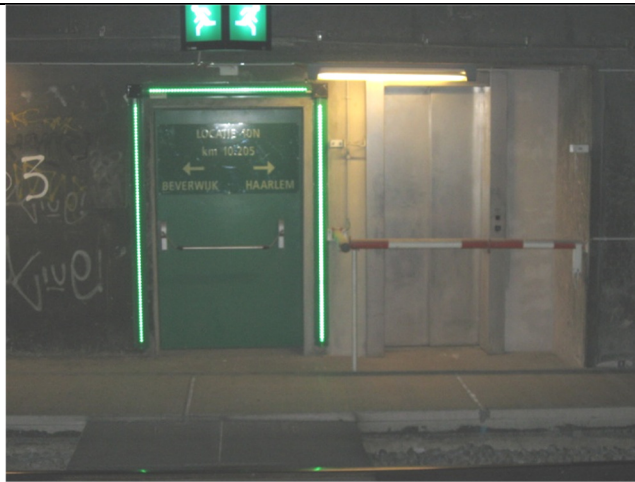
**Foto 10:**

Noodverlichting bij nooduitgang + lift Oostzijde

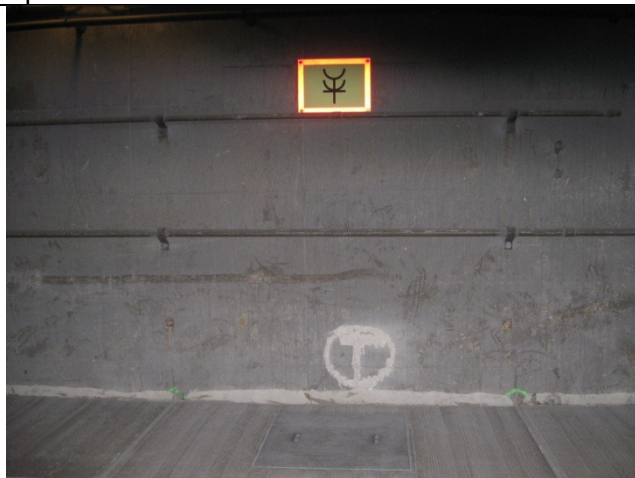
**Foto 11:**

| Locatie restrisico | V&G risico-omschrijving | Mogelijke oorzaak risico | Toelichting |
|---|---|---|---|
| In de tunnel | Elektrocutiegevaar door laagspanning | Werkzaamheden aan stroompunten (foto 11) | |

Aanduiding stroompunt  
(dubbele wandcontactdoos)

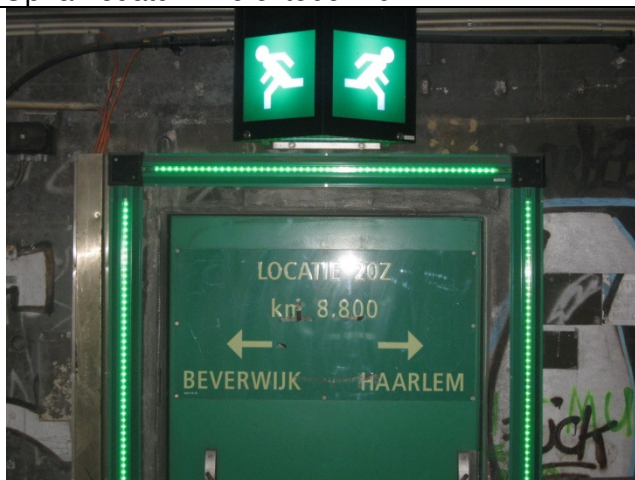
**Foto 12:**

Nooduitgang inclusief  
noodverlichting Oostzijde
