# RAPPORT

## Onderzoeken Bodem en Water

Dijkversterking Vlieland, verkenningfase

Referentie: T&PBF4938R001F1.0

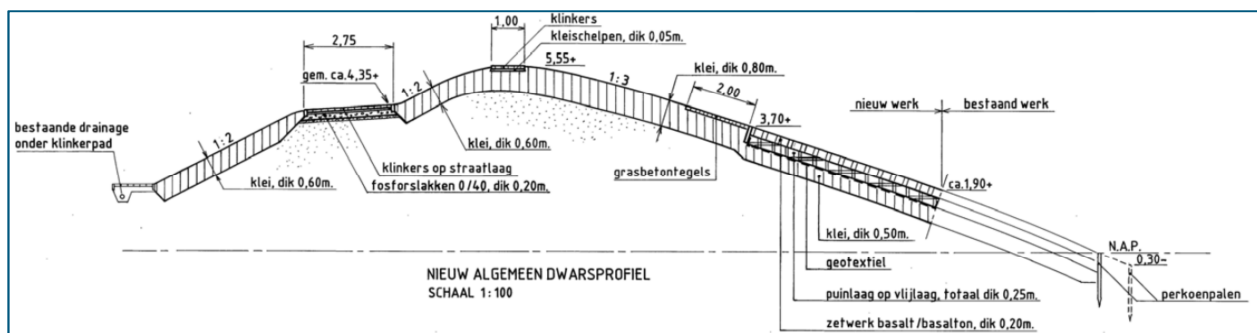
Afbeelding 2.1 Dwarsdoorsnede

Uit afbeelding 2.1 blijkt het volgende:

- De kern van het dijklichaam bestaat uit zand en is bekleed met klei, de vegetatie op de dijk bestaat uit gras.
- De verharding van het fiets- en voetpad bestaat uit klinkers.
- In de fundering van het fietspad aan de binnendijkse zijde van de dijk zijn fosforslakken gebruikt.
- Onder de klinkerverharding van het voetpad op de dijk zijn kleischelpen gebruikt als funderingsmateriaal.

- De dijkbekleding aan de buitendijkse zijde van het dijklichaam bestaat uit de volgende materialen:
  - Grasbeton zonder funderingsmateriaal.
  - Zetsteen (basalt/basalt) met daaronder een puinlaag van 0,25 m en een geotextiel.
  - Mogelijk is er nog een puinlaag aanwezig in het deel dat als bestaand werk is aangeduid in afbeelding 2.1 (zie bijlage 1 voor de dwarsdoorsnede van de bestaande situatie).
  - De teen van het dijklichaam wordt op zijn plaats gehouden door perkoenpalen met teenschotten.

- In de dwarsdoorsnede in de as-built tekeningen is de laag tussen de zetsteen en de teenschotten met perkoenpalen aangegeven als bestaand werk. In het bestaand werk is aangegeven dat er puingranulaat aanwezig is onder de kleilaag. Deze puinlaag is oud en bevat waarschijnlijk geen asbest.

- Er is waarschijnlijk nog puingranulaat aanwezig in het deel dat als bestaand werk is aangeduid in de dwarsdoorsnede in de as-built tekeningen. Dit is wel een oude puinlaag waarin geen asbesthoudend materiaal te verwachten is. Het risico dat er puingranulaat aanwezig is in dit deel van het dijklichaam is groot maar het risico dat dit asbest bevat is gering.

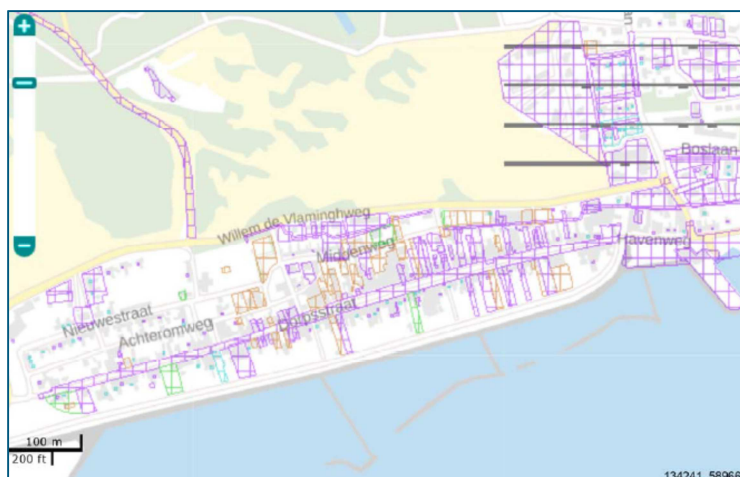
Afbeelding 2.2 uitsnede bodemloket

Op het bodemloket zijn geen onderzoeken en/of verdachte locaties aangegeven op de Waddendijk zelf, wel aan de binnendijkse teen. Alle onderzoeken en verdachte locaties lopen vanaf de teen van de dijk en niet op de dijk zelf. In afbeelding 2.2 is een uitsnede van het bodemloket voor de Waddenzeedijk weergegeven.

In de gegevens van het bodemloket staat aangegeven dat op enkele binnendijkse percelen onder- en bovengrondse (diesel)tanks zijn en dat op enkel percelen asbest in de bodem aanwezig kan zijn. Verwacht mag worden dat de tanks nabij de huizen liggen. Op basis van de vermelding van het type uitgevoerd onderzoek (NEN 5707 asbest in bodem) concluderen wij dat asbest is plaatselijk aanwezig er in de vorm van halfverharde paden.
