## Notitie / Memo

HaskoningDHV Nederland B.V.  
Water

**Onderwerp: Peilbuismetingen Vlieland - Interpretatie volledige meetperiode: 20 februari tot 28 mei 2018**

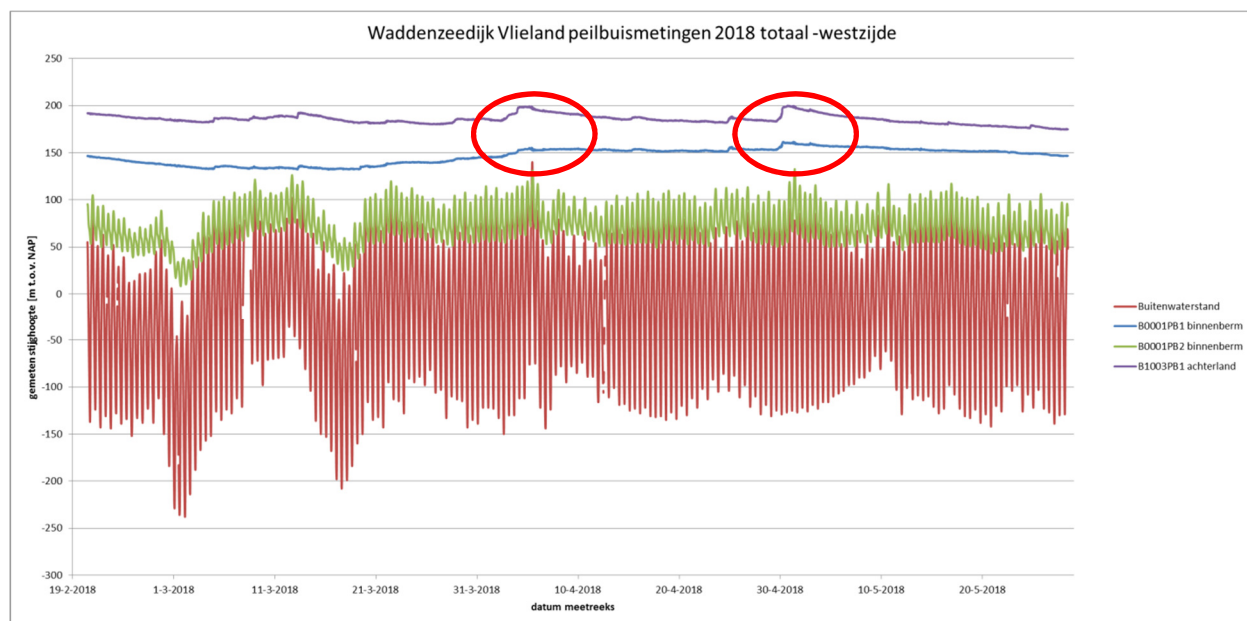
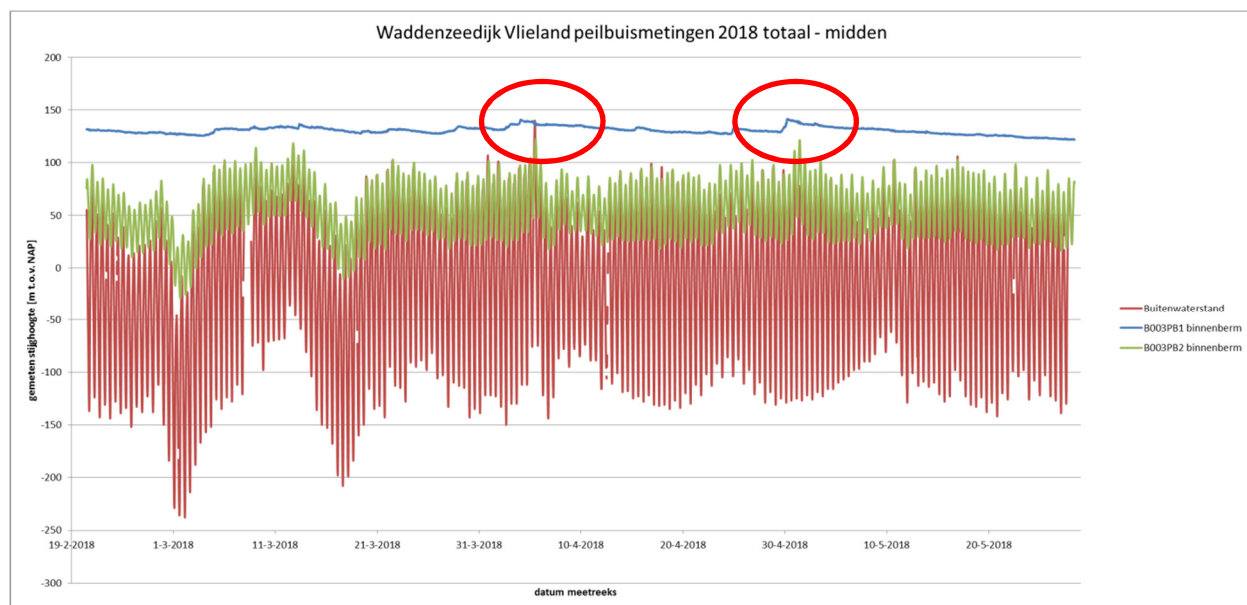
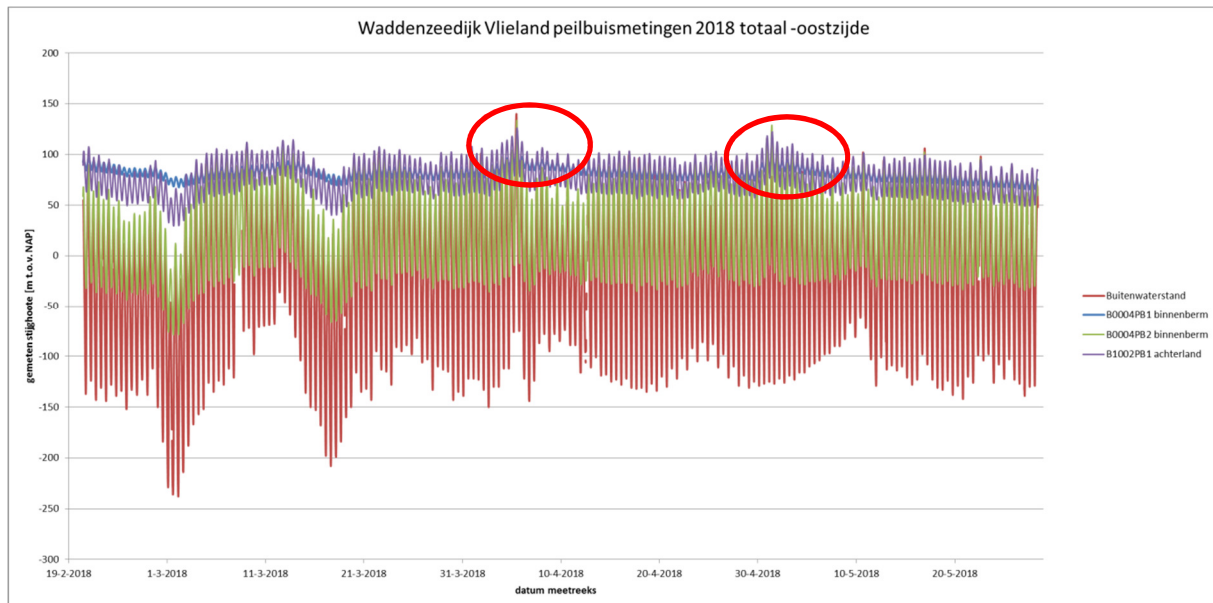
De zandlaag onder de scheidende laag staat in goed contact met het buitenwater. De respons die gemeten wordt in de diepe peilfilters ter plaatse van de binnenberm bedraagt 30 % (westzijde) à 50% (oostzijde). Opvallend is dat de hoogst gemeten waterstand in de peilbuizen redelijk overeenkomt met of net iets hoger ligt dan de buitenwaterstand, maar dat deze niet volledig mee zakt met een lage buitenwaterstand. Het lijkt erop dat deze zandlaag gevoed wordt door een kwelstroom vanaf het eiland. Het is mogelijk dat in droge jaargetijden een omgekeerd proces plaats vindt, in de metingen tot en met eind mei is dit effect echter niet waargenomen in de metingen. Wat tevens in het oog valt is dat er geen verschuiving of vertraging in de respons van de diepe filters te zien is. De correlatie tussen de meetreeksen en de buitenwaterstand is hoog, 0,76 à 0,92.

Het hydrologisch gedrag van de zandlaag boven deze scheidende laag hangt samen met de dikte van de kleilaag. In het westen waar de kleilaag dik is, wordt in de bovenste zandlaag in het achterland, noch onder de dijk, enige respons op de buitenwaterstand gemeten. In het oosten, waar de kleilaag een geringe dikte heeft, wordt zowel in de binnenberm als in het achterland een geringe respons gemeten van 5 à 20%. Dit effect kan samenhangen met ofwel lekkage door de dunne kleitussenlaag (verticaal) ofwel een slecht direct contact met het buitenwater (horizontaal).

In deze filters is bovendien een geringe invloed van de neerslag meetbaar. Rond de maandovergangen tussen maart/ april en april / mei is neerslag van enige betekenis gevallen. De hooggeplaatste filters reageren hierop met een geringe verhoging van 0,1 à 0,15 m. In de grafieken is dit aangegeven met rode cirkels. In bijlage 2 zijn de neerslagperioden te opgenomen.

Ook is te zien dat tijdens de meetperiode de waterstand in het dijklichaam (bovenste zandlaag, PB1) relatief hoog is ten opzichte van de (fluctuerende) waterstand in de onderste zandlaag (PB2). Opgemerkt wordt dat de meetperiode in de (natte) winter- en voorjaarsmaanden plaats heeft gevonden. Dit zegt niets over de (fluctuaties in) waterstanden in een langdurig droge periode.

Bovendien wordt opgemerkt dat gedurende de meetperiode geen verhoging van de buitenwaterstand ten gevolge van stormcondities heeft plaats gevonden. De hoogste buitenwaterstand in de meetperiode bedraagt circa NAP +1,2 m, terwijl het maatgevend hoogwaterpeil circa NAP +4,5 m bedraagt.

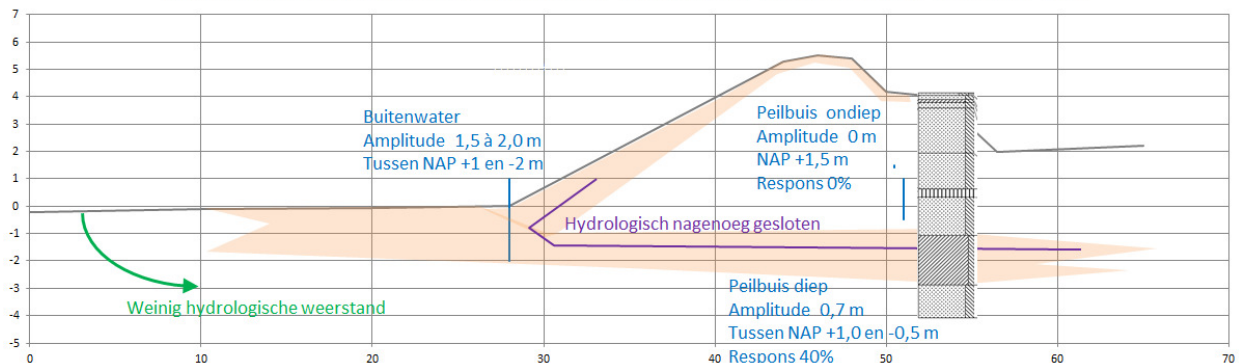
Kenmerkend dwarsprofiel Waddenzeedijk Vlieland - meetgegevens midden 20 februari tot 19 maart 2018

In onderstaande figuren is het geohydrologisch systeem in dwarsprofiel geschematiseerd. Ook hierbij is onderscheid gemaakt tussen oost, midden en west. Met betrekking tot de respons in de peilbuizen in het achterland wordt opgemerkt dat in de meetreeks van de westzijde geen respons van het getij zichtbaar is en in de meetreeks van de oostzijde wel een geringe respons te zien is. Dit is te verklaren doordat de peilbuis in het achterland in de westzijde boven de hydrologische barrière geplaatst is, en aan de oostzijde het filter onder de hydrologische barrière in de watervoerende zandlaag geplaatst is. De respons is wel minder dan in de binnenteen, dit hangt samen met de demping door de afstand tot het buitenwater.

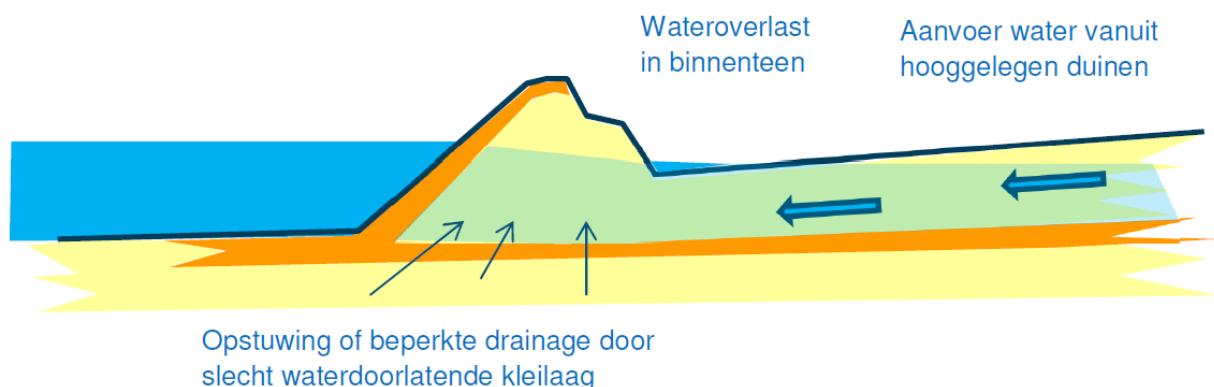
Ten aanzien van de tweede vraag over natte tuinen is onderstaand een schematische weergave van de gehele polder gegeven. Hierin is te zien dat bij neerslag de waterremmende kleilaag inderdaad een blokkade vormt, waardoor enige mate van wateroverlast op het laagste punt kan optreden (ter plaatse van de binnenteen van de dijk, grenzend aan de tuinen).
