## **BOMEN EFFECT ANALYSE TORENMOLEN PURMEREND**

**In verband met sloop en nieuwbouw**

Projectnummer : P21160  
Datum : 20 oktober 2021

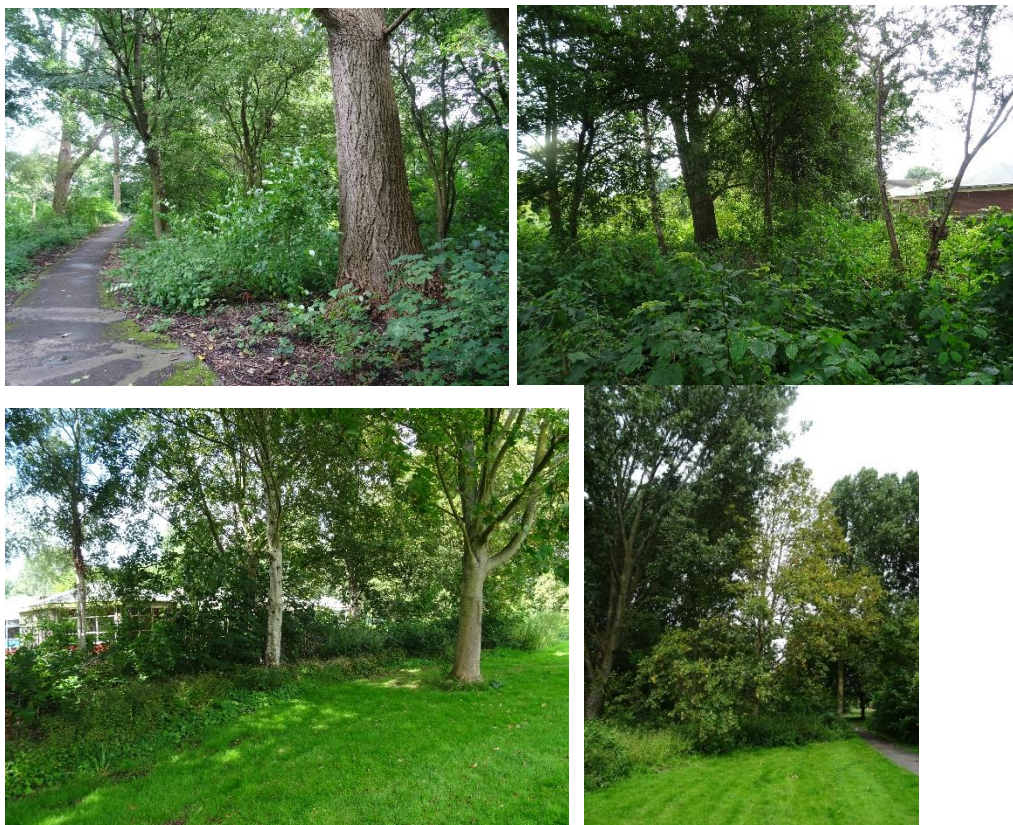
Enkele overzichtsfoto's

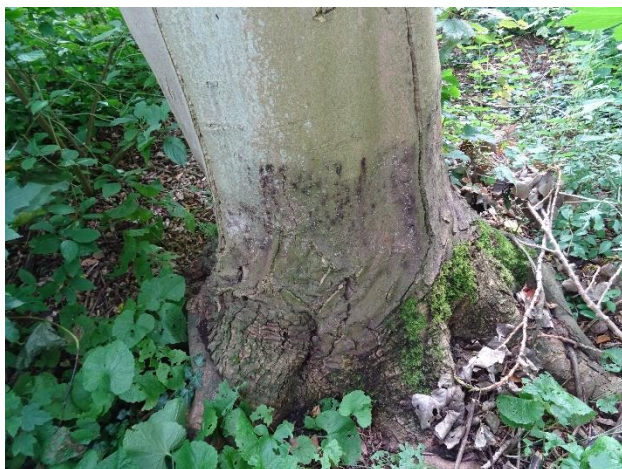
Twee essen zijn mogelijk aangetast door essentaksterfte. Eén meidoorn is afgebroken op 1,5 cm hoogte terwijl een andere meidoorn op die hoogte is afgezaagd. De esdoorn met nummer 51 heeft bloedingsvlekken op de stam.

*Esdoorn met bloedingsvlekken.*

| boom<br>nummer | stam<br>omvang | kroon-<br>diameter | takvrije<br>hoogte | leeftijd | groei | boomsoort NL | boomsoort L | groeiplaats | bijzonderheden | conditie | toekomst<br>verwachting | verplant-<br>baarheid | behoudens-<br>waardig |
|---|---|---|---|---|---|---|---|---|---|---|---|---|---|
| 51 | 166 | 13 | 3 | volgroeid | slecht | gewone esdoorn | Acer pseudoplatanus | bosvak | - geel blad<br>- ijle kroon<br>- licht scheef<br>- bloedingsvlekken | slecht | 1-5 jaar | nee | nee |

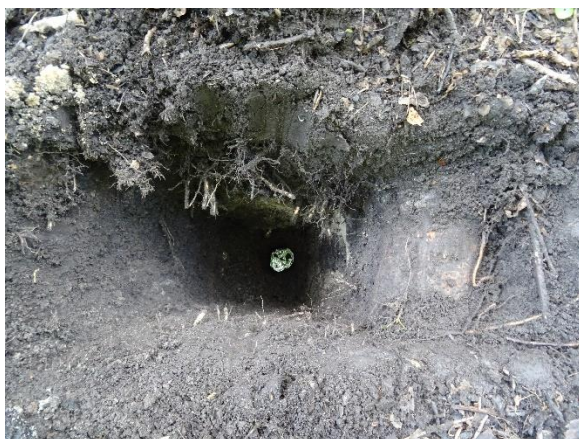
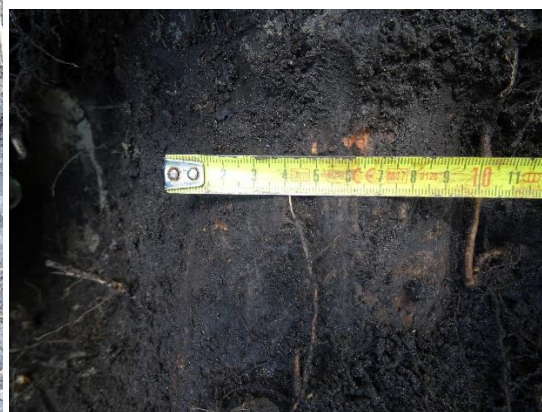
De beworteling is vrijwel uitsluitend in de toplaag aangetroffen, met soms zware wortels boven het maaiveld. Het betreft over het algemeen een matig intensieve, fijne beworteling, met grove wortels tot 10 cm in doorsnede.

Omdat de toplaag zo rijk is, raakt deze snel verzadigd bij regen, daardoor is er weinig tot geen bodemzuurstof aanwezig en kunnen boomwortels daar niet groeien. Reden waarom de bomen zo sterk oppervlakkig wortelen.

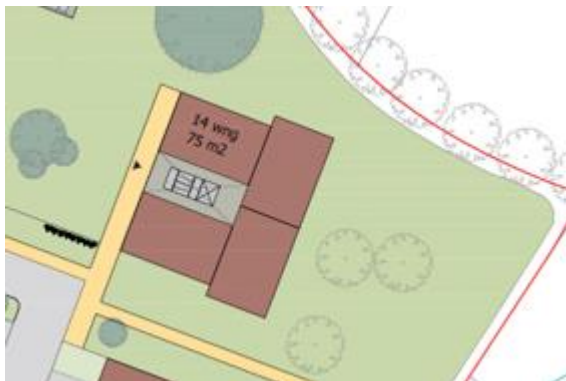
Voor dit bouwblok lijken geen bomen verwijderd te hoeven worden, in ieder geval niet de drie behoudenswaardige bomen 29, 31 en 32. Uiteraard geldt ook bij deze bomen een minimale graafafstand van 2,5 m vanuit de stamvoet en mag de groeiplaats niet bereden worden of voor opslag gebruikt worden. Bescherming van de groeiplaats van de bomen met bouwhekken is aan te raden.

In deze hoek van het terrein staat een tweede Canadese populier; hiervoor geldt hetzelfde als voor boom 13. Wanneer er dus rond de boom activiteiten zullen plaatsvinden, is het aan te bevelen deze boom te verwijderen.

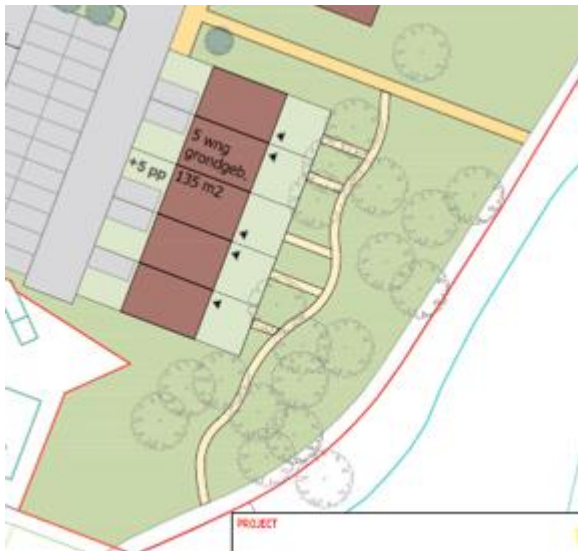
Aan deze zijde van het terrein wil men tussen de bomen paden aanleggen naar de nieuw te bouwen woningen. In deze hoek staan acht behoudenswaardige bomen. Vanwege de zeer oppervlakkige beworteling is ontgraving voor de paden niet mogelijk met duurzaam behoud van de bomen. De paden kunnen alleen aangelegd worden bovenop het huidige maaiveld. De ontsluiting van de woningen aan deze zijde is dus alleen geschikt voor voetgangers.
