**Waterland-Oost Aaën en Dieën**  
**Deelgebied Mijzen Toelichting werkzaamheden**  
**Versie 1.0**

Project Waterland-Oost Aaën en Dieën  
Deelgebied Mijzen, Toelichting  
werkzaamheden.

Projectnummer E5201063

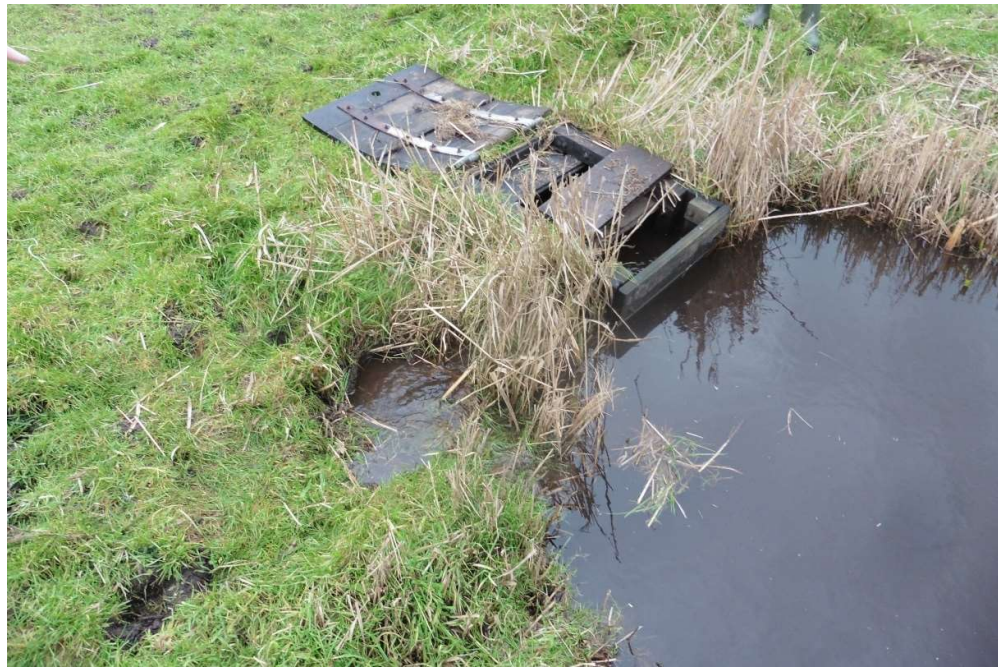
In- en uitlaat, zijde natuurgebied.

- De dimensie van de inlaatbuis wordt vergroot inlaat en krijgt een verstelbare spindelafsluiter. Langs de oever van de watergang (polderpeil wordt een kleine damwand geplaatst (br 4 m.). Het uiteinde van de buis komt uit in een nieuw te plaatsen damwand (br 8 m).

- In dezelfde damwand komt een overstortput en schuif met spindelbediening met aansluiting op de bestaande sifon onder de watergang. Hierdoor is het peil van het natuurgebied beter te reguleren.

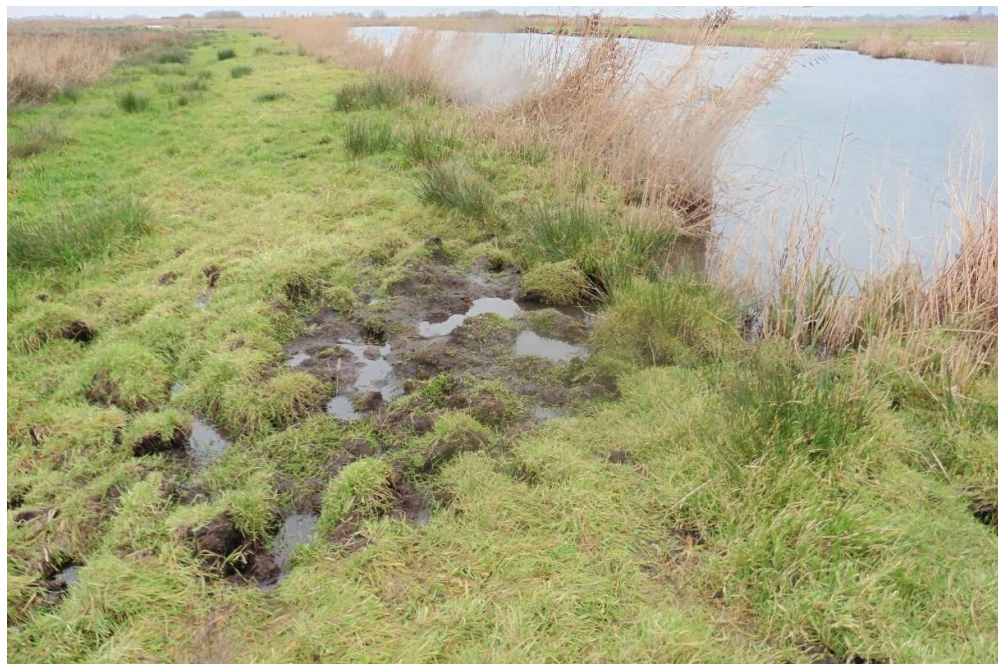
De lokaal herstellen van de kade aan de noordzijde van het perceel.

- Op de kade aan de noordzijde (K02) wordt de schade (vertrapping door vee) herstelt. Benodigde grond hiervoor wordt lokaal weggegraven (5-10 cm afschrapen).

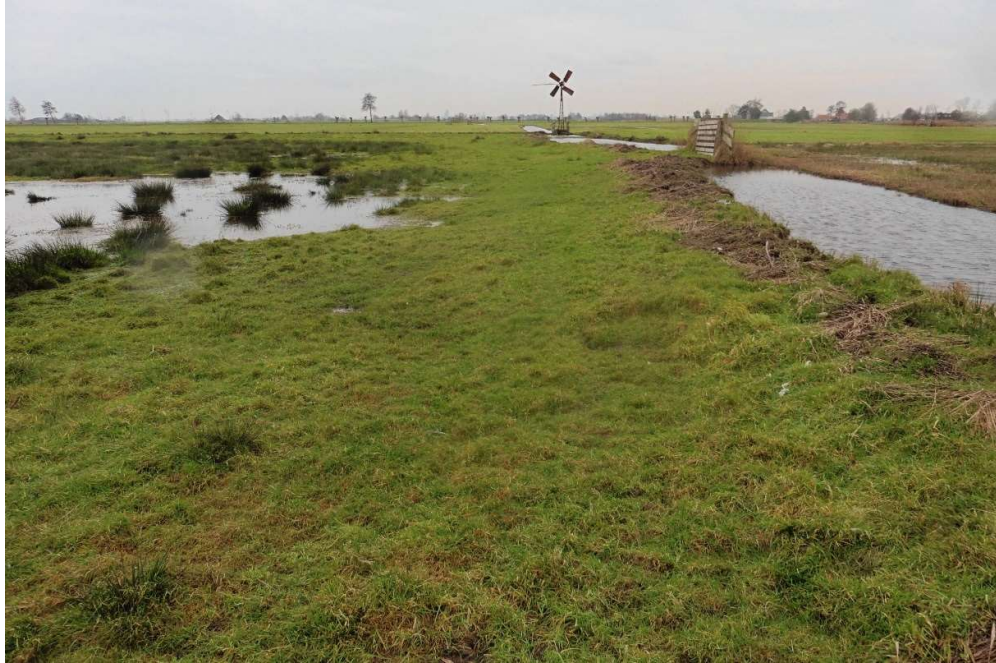
Kade westzijde perceel, te renoveren voor beheer

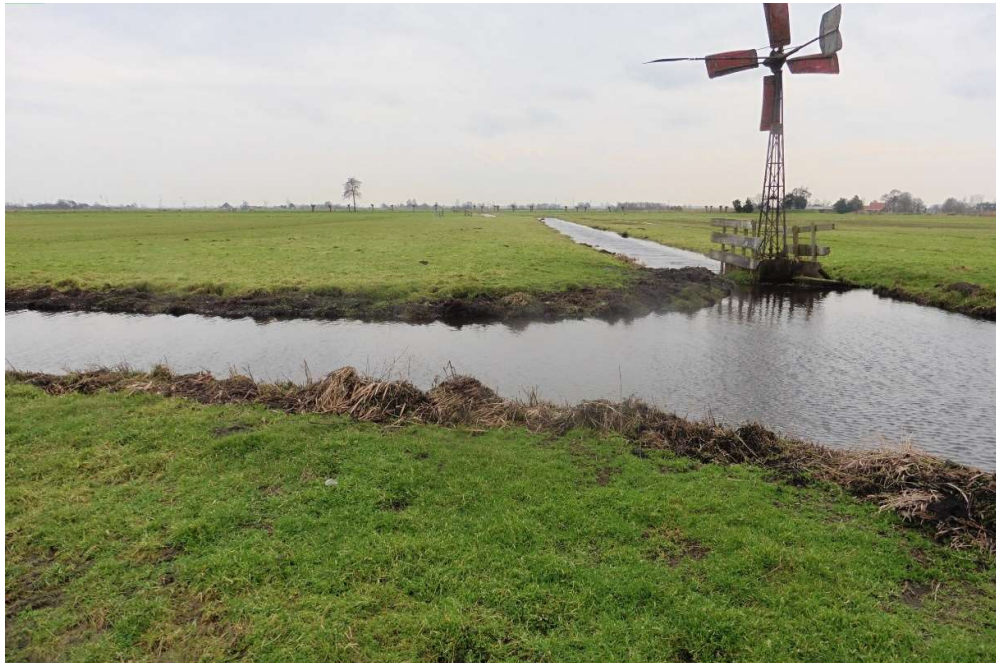
Locatie van de te plaatsen brug van draglineschotten

- De huidige beheerroute voor het afvoeren van maaisel uit de noordelijke percelen is lang. Transport veroorzaakt veel schade, met name aan de meer drassige westzijde. Door het plaatsen van een nieuwe overbrugging is de beheerroute in te korten (via peilvak 3) en blijft de zuidzijde van het peilvak1 beter beschermd.
- Het tracé aan de westzijde van dit peilvak wordt opgeknapt. Beheer- en onderhoudsmachines zijn hier regelmatig vast komen te staan. Door het aanbrengen van shredder met een toplaag van halfverharding op jute doek (afgedekt met een dunne laag grond en gras) is het beheerpad te verbeteren.
- Op de belangrijkste dammen worden hekwerken geplaatst waardoor nabehoor (begrazen door vee) minder schade veroorzaakt.

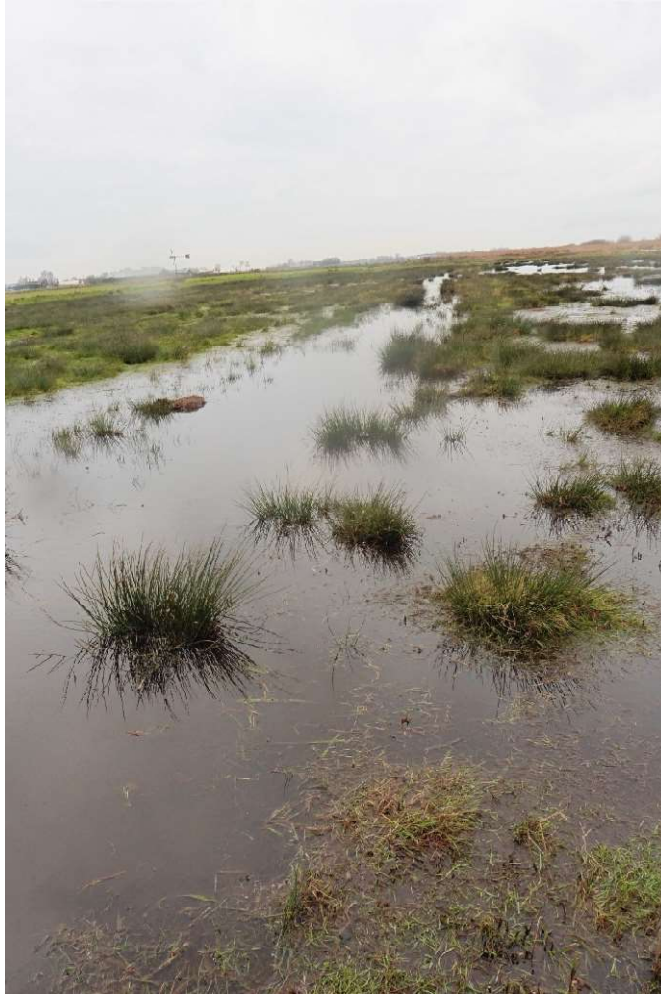
Te herprofileren stellen greppel in het midden van het perceel

- Aan de westzijde is het profiel van de bestaande greppel beschadigd. De greppel wordt opnieuw vorm gegeven. Vrijkomende grond wordt gebruikt voor het herstellen van het profiel of op de kade. In overleg met de directie is tijdelijke verlaging van het peil een optie.

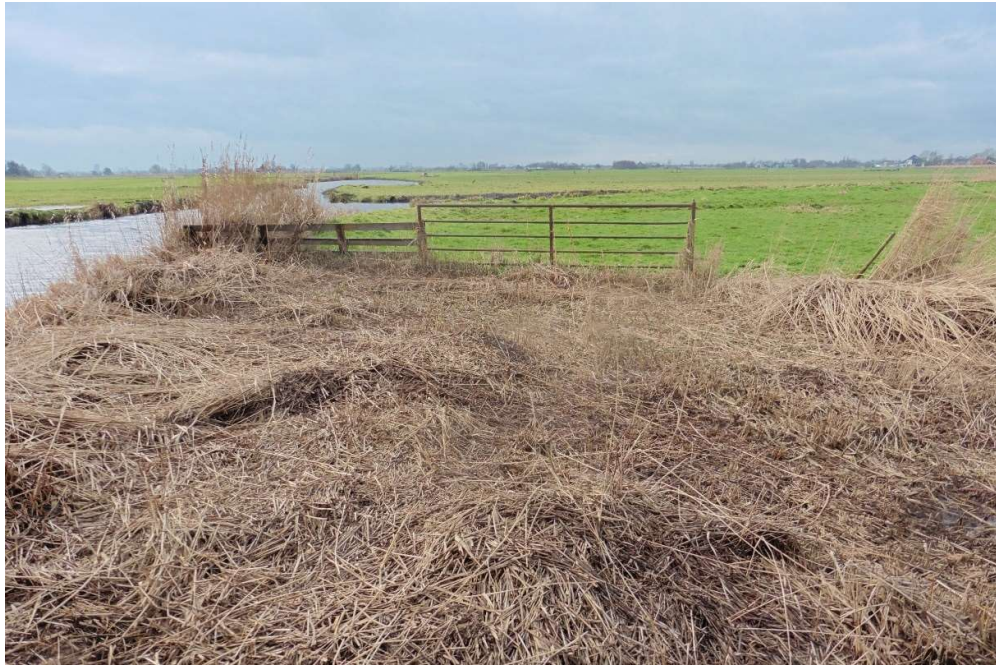
Locatie inlaat nabij (te vervangen) hekwerk. Op de voorgrond te herstellen kade.

- De inlaat wordt vervangen. De dimensie van de inlaatbuis wordt vergroot inlaat en krijgt een verstelbare spindelafsluiter. Langs de oever van de watergang (polderpeil wordt een kleine damwand geplaatst (br 4 m.)

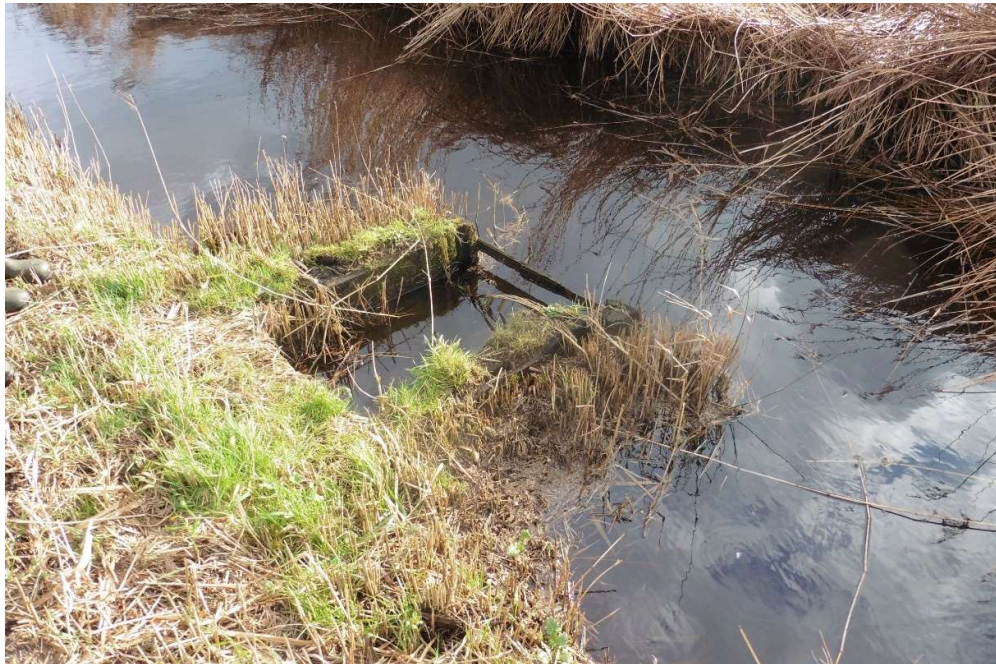
Huidige uitlaat peilvak 2 nabij weg. (te vervangen)

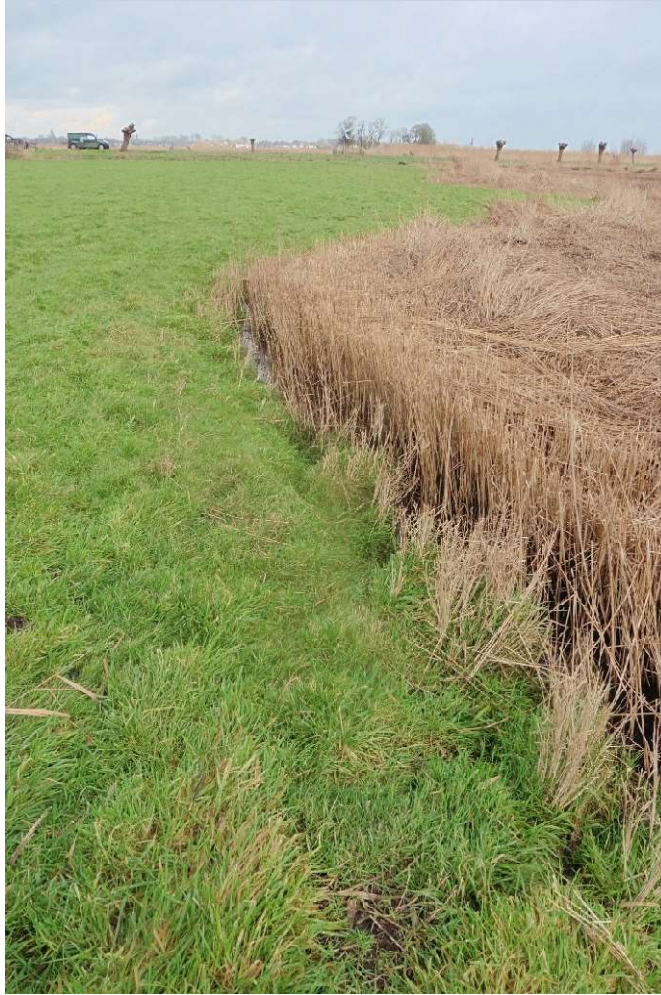
Bestaande greppel, te verbreden tot 1m bodembreedte

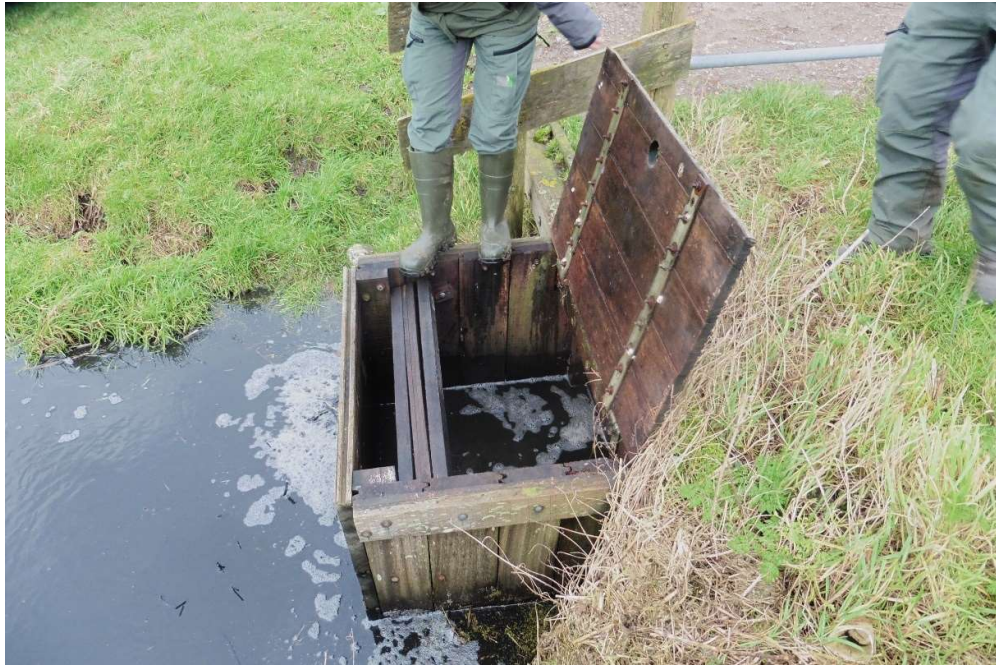
Centrale in- en uitlaat van peilvak 3 (nabij weg) geheel te herzien.

- De inlaat en uitlaat van dit peilvak komen uit in dezelfde put. Hierdoor kan ingelaten water direct doorstromen naar de verzamelsloot. Dit wordt gescheiden waardoor het peilgebied beter is op te zetten.
- De schuif (open/dicht) van de bestaande inlaat wordt vervangen door een spindelafsluiter. Hierdoor is in te laten water beter te doseren (i.r.t. verdamping).
- De uitlaat wordt vervangen door een overstortput. Deze wordt geplaatst op een nieuwe damwand. Hierdoor is het nodig de bestaande buis naar de verzamelsloot onder het perceel te verlengen.
- Dam 1 wordt verhoogt het ingelaten water stroomt nu weg naar een door derden gecontroleerd peilvak. (met eigen windmolen)
