## Vraagspecificatie Eisen

Raamovereenkomst Reparatiwerkzaamheden vermoeiingsscheuren stalen bruggen  
Zaaknummer: 31200571

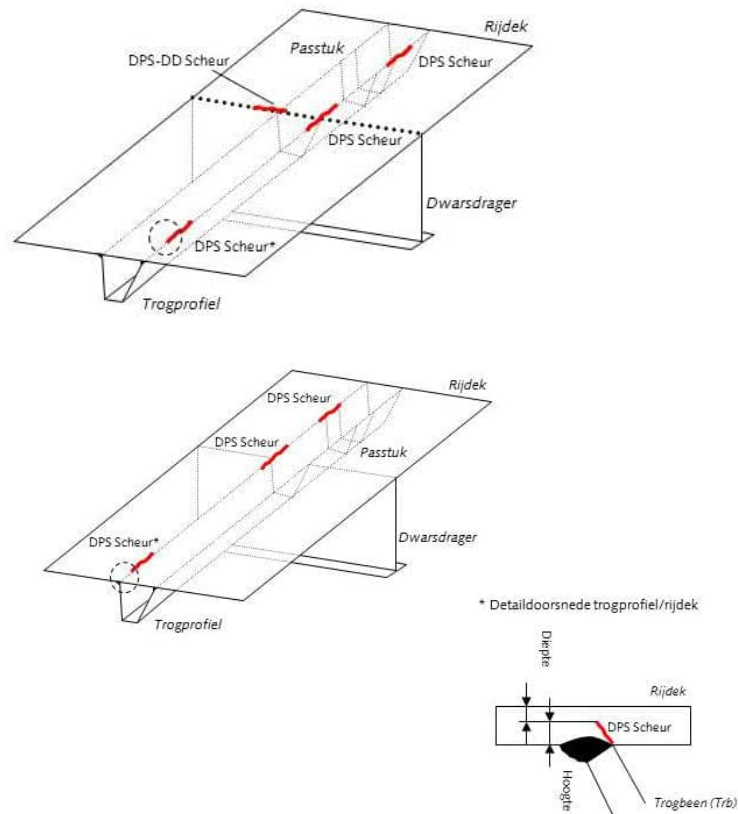
Figuur 4: typen scheuren bovenzijde

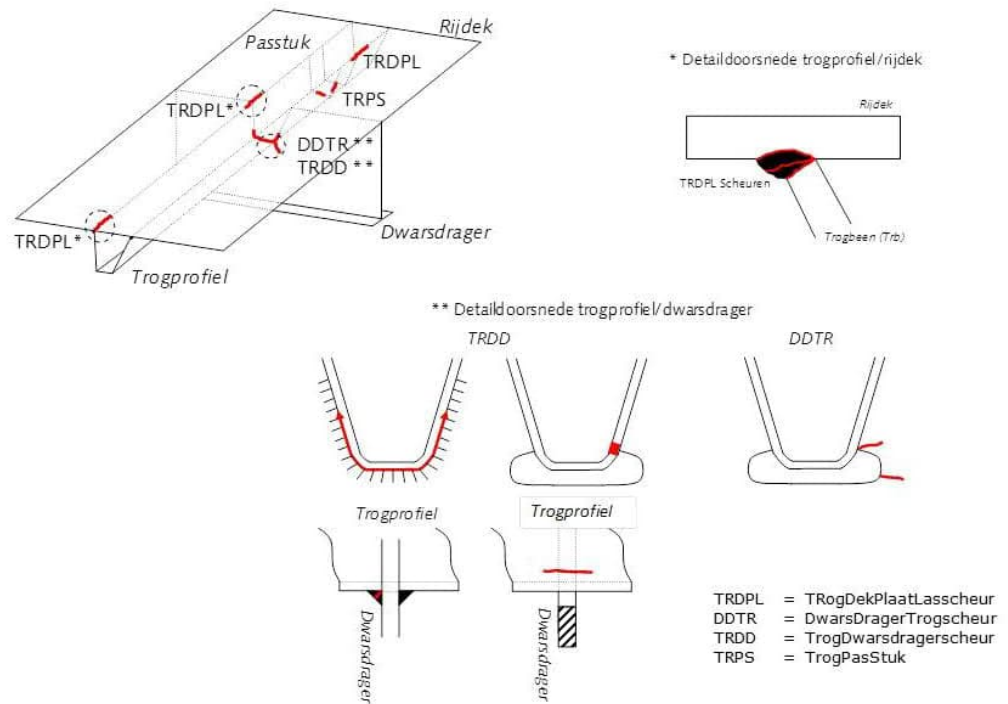
Figuur 5: typen scheuren onderzijde trogprofielen

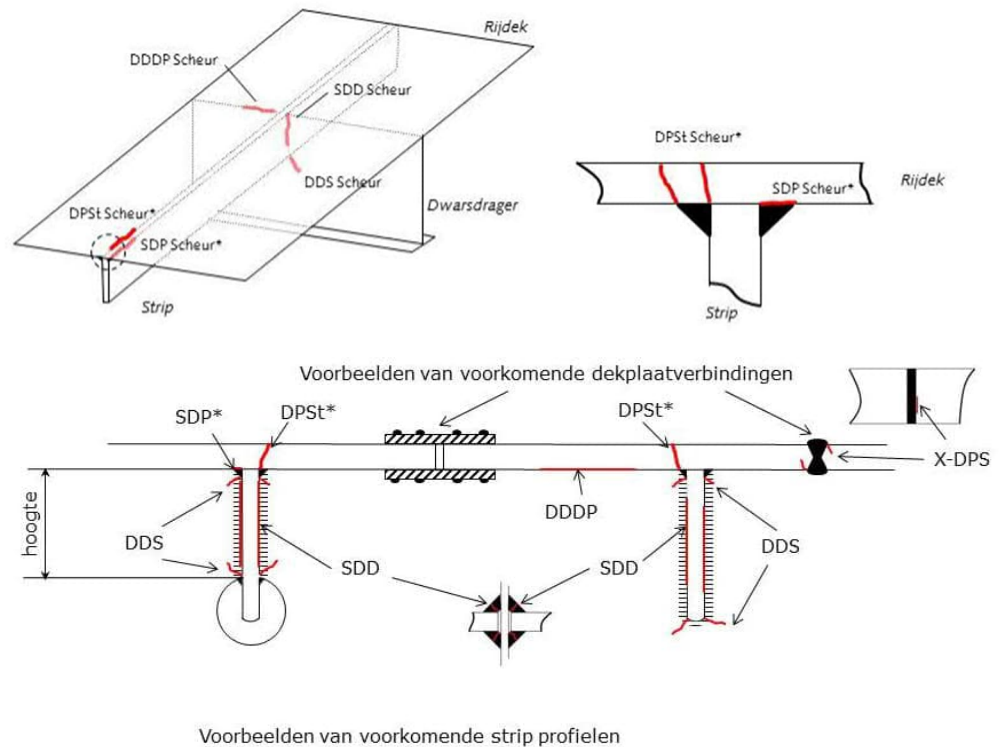
Figuur 6: typen scheuren stripprofielen

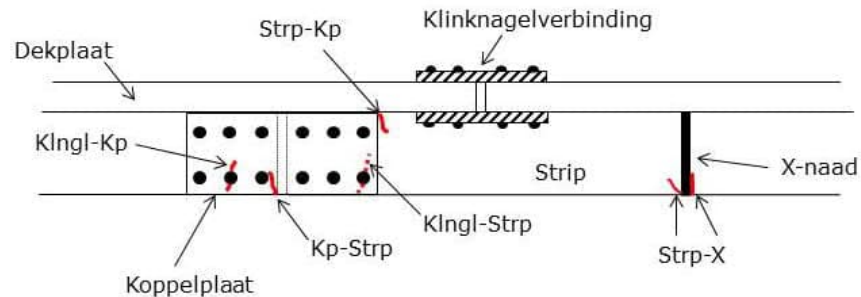
Figuur 7: locaties van diverse scheuren bij de koppelingen<sup>1</sup>

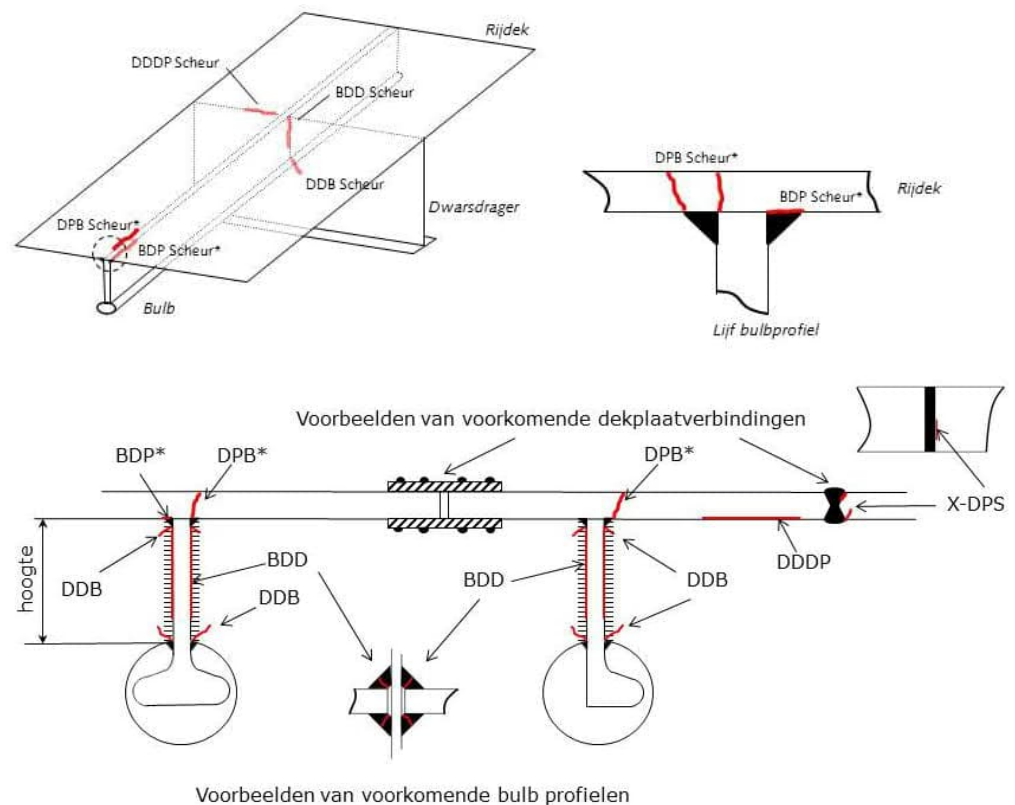
Figuur 8: locaties van de diverse scheuren bij bulbs

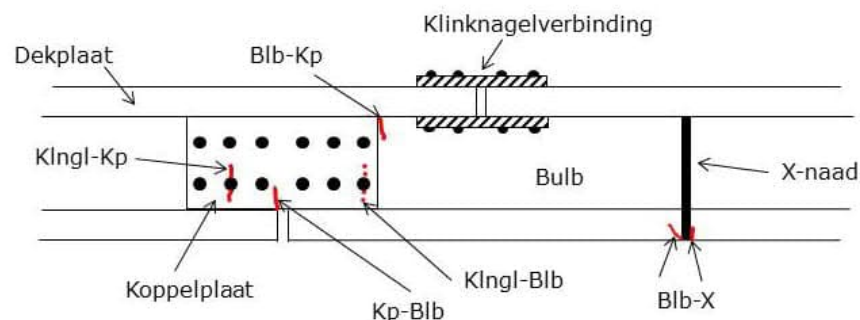
Figuur 9: locaties van diverse scheuren bij de koppelingen<sup>2</sup>

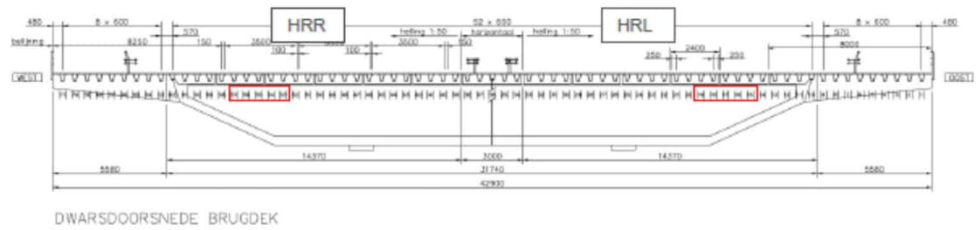
Figuur 10: dwarsdoorsnede Moerdijkbrug

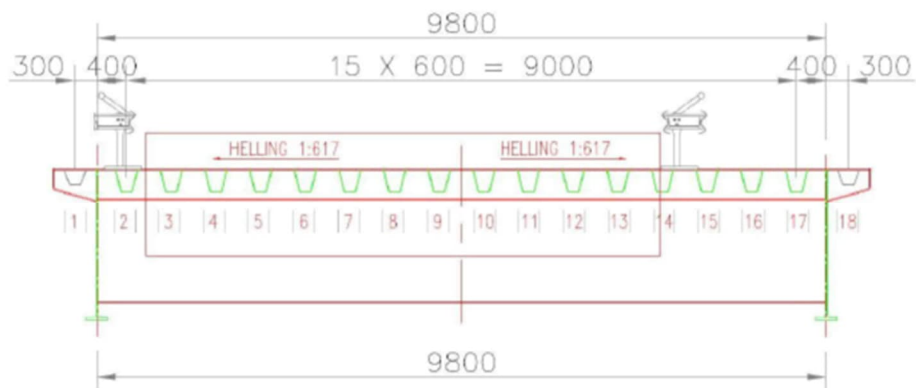
Figuur 25: dwarsdoorsnede draaibrug Kornwerderzand

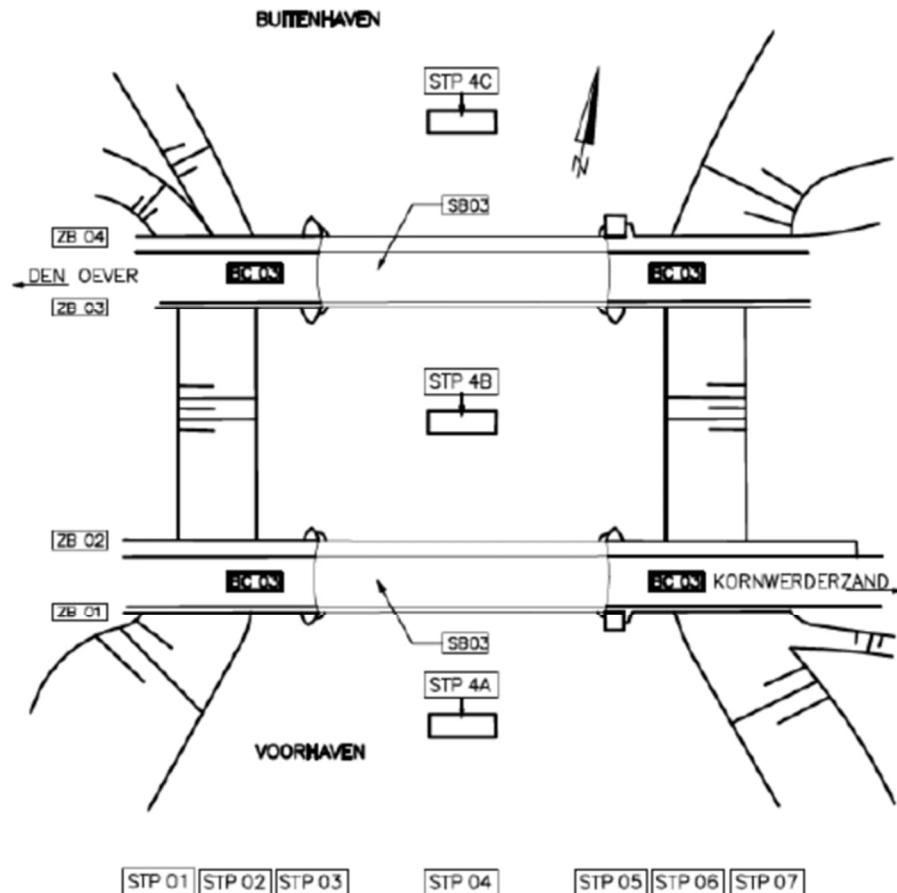
Figuur 26: overzichtstekening draaibruggen Den Oever

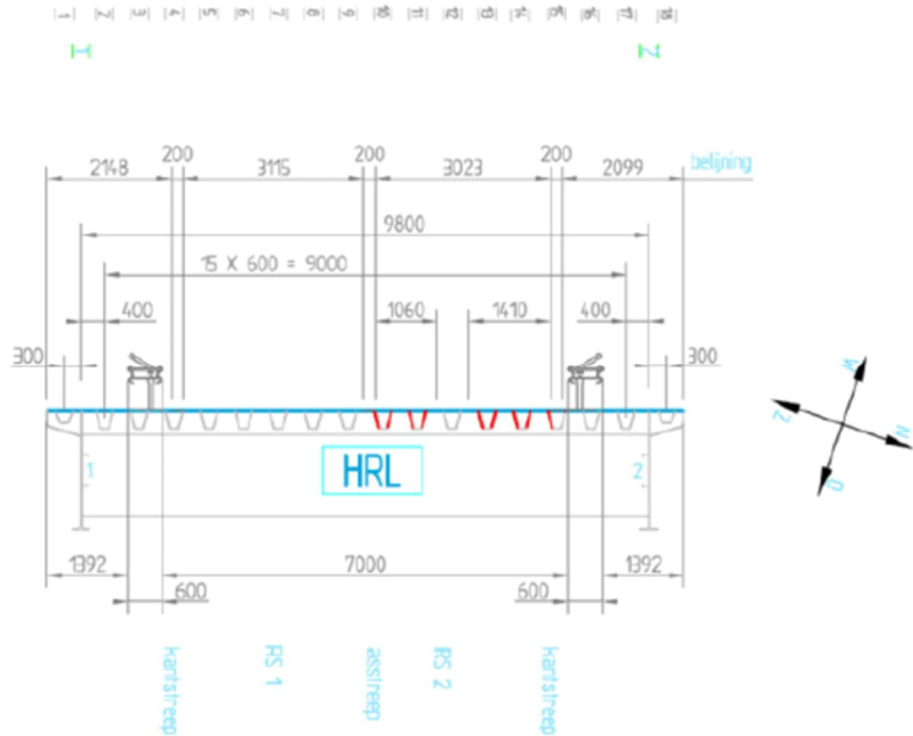
Figuur 27: dwarsdoorsnede draaibrug Den Oever

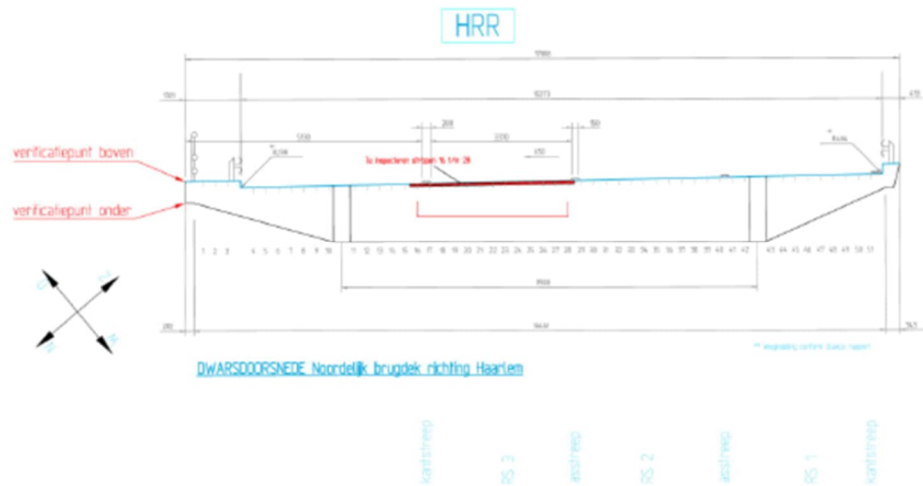
Figuur 33: doorsnede Schipholbruggen noordelijk brugdek
