## Checklijsten Projectinventarisatie Gevelonderhoud

| Bedrijfsnaam: | Brandweer | Contactpersoon: | John Limpens |
| Adres: | Bekkerweg 44 | Telefoonnr.: | 06-50281917 |
| Plaats: | Heerlen | E-mailadres: | <a href="mailto:j.limpens@brwzl.nl">j.limpens@brwzl.nl</a> |

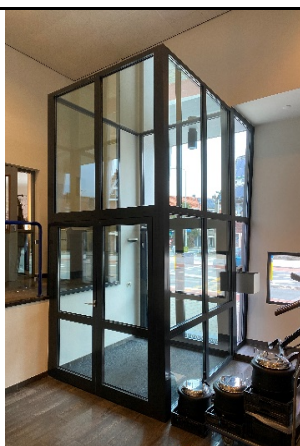
**Locatie:** Entreesluis

Het dakglas van de entreesluis dient te worden gewassen met een Low Level Access hoogwerker.

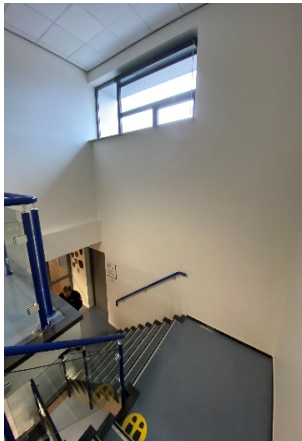
| | <b>Locatie:</b> Trapopgang | <b>Knelpunt:</b> | |

| | <b>Opmerking:</b><br>Het raam boven de trap is moeilijk bereikbaar.<br>Het kan met een staande ladder in twee delen worden gewassen.<br>Wel dient er een ladderwacht aanwezig te zijn. | | |

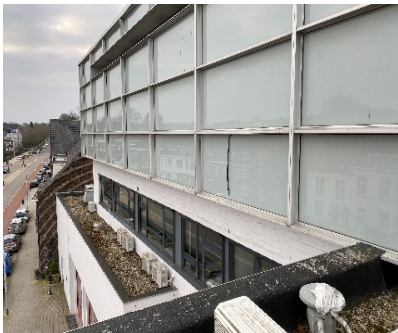
| | <b>Locatie:</b> Voorzijde | <b>Knelpunt:</b> | |

| | <b>Opmerking:</b><br>Aan de voorzijde op de 1e verdieping is een smalle dakrand waar geen aanlijn beveiliging aanwezig is.<br>Dit dient gewassen te worden met een hoogwerker met een jip. | | |

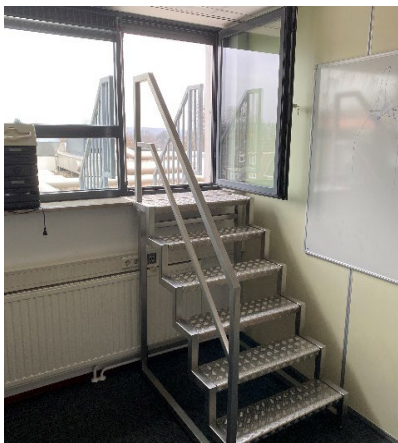
| | <b>Locatie:</b> Daktoetreding | <b>Knelpunt:</b> | |

| | <b>Opmerking:</b><br>Het dak is goed en veilig te bereiken via een raam met overstap. | | |

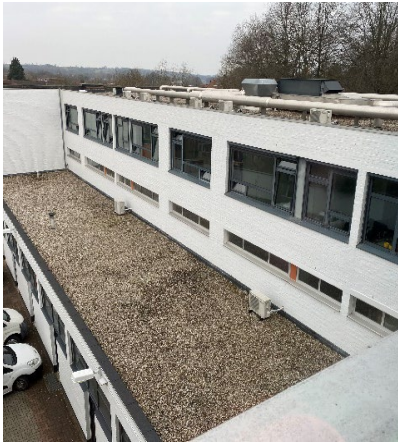
| | <b>Locatie:</b> Parkeerplaats achter | <b>Knelpunt:</b> | |

| | <b>Opmerking:</b><br>De ramen boven het dak kunnen niet gewassen worden met een staande ladder, omdat een tegelpad ontbreekt en geen dakrandbeveiliging aanwezig is.<br>Dit gedeelte dient met een kniktelescoop hoogwerker gewassen te worden. | | |

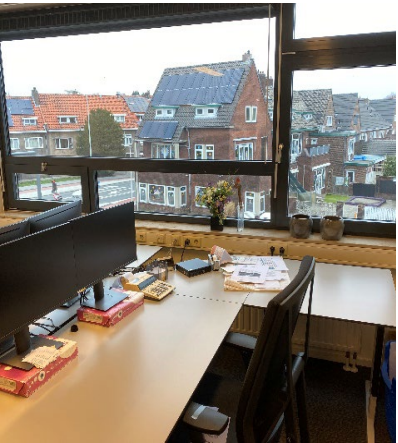
| | <b>Locatie:</b> Binnenzijde | <b>Knelpunt:</b> | |

| <b>Knelpunt:</b> | Niet alle ramen zijn aan de binnenzijde obstakelvrij te benaderen. | <b>Prioriteit:</b> | Laag |

| | <b>Opmerking:</b><br>De ramen aan de binnenzijde zijn niet overal obstakelvrij te bereiken. | | |

| <b>Maatregel:</b> | Zorgdragen dat de ramen obstakelvrij zijn, zodat deze kunnen worden gewassen. | <b>Verantwoordelijke:</b> | Fortron/Brandweer |
| <b>Actiepunt:</b> | Vooraf aanmelden zodat opdrachtgever de ramen zoveel mogelijk vrij kan maken | <b>Datum gereed:</b> | Elke wasbeurt |
