# **Vooronderzoek bouwrijp maken GDCC Schiphol Trade Park te Hoofddorp**

Vooronderzoek conform NEN 5725 en NEN5717

**17 november 2025**

**Kenmerk** R001-1303995MYR-V01-nyi-NL

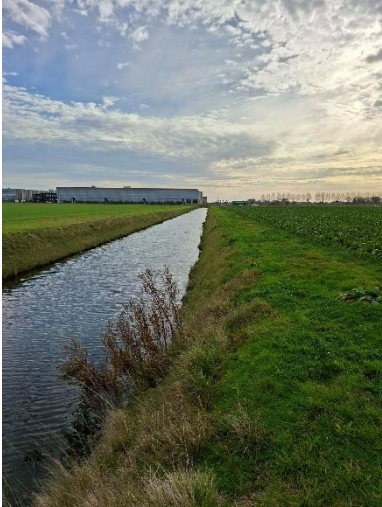
Foto 1: Bestaande watergang NO deellocatie 1

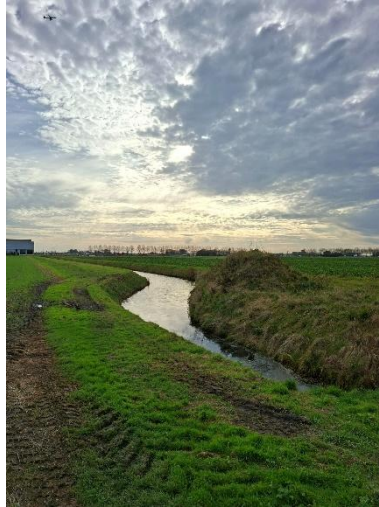
Foto 2: Partij grond en bestaande watergang

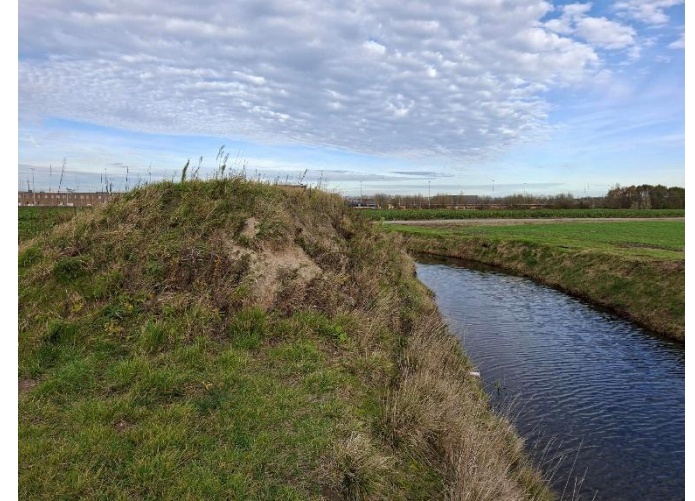
Foto 3: Partij grond ten NW van deellocatie 1 langs watergang

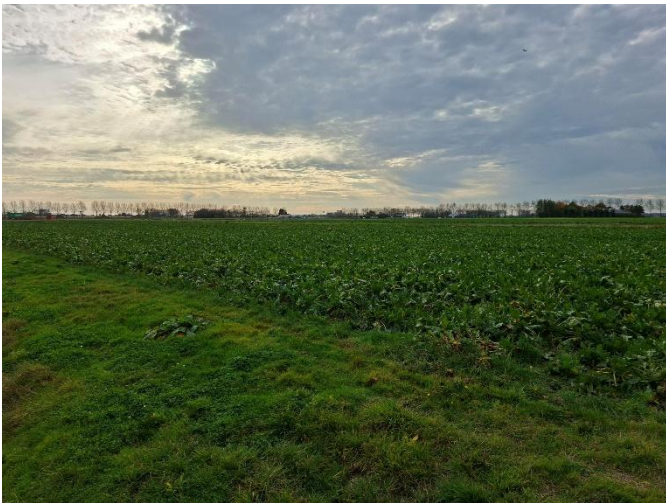
Foto 4: Maaiveld deellocatie 1 met gewassen (vooral aardappelen en suikerbieten)

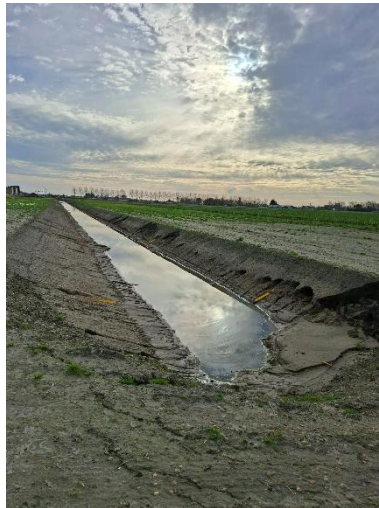
Foto 5: Nieuwe watergang ZW deel van deellocatie 1

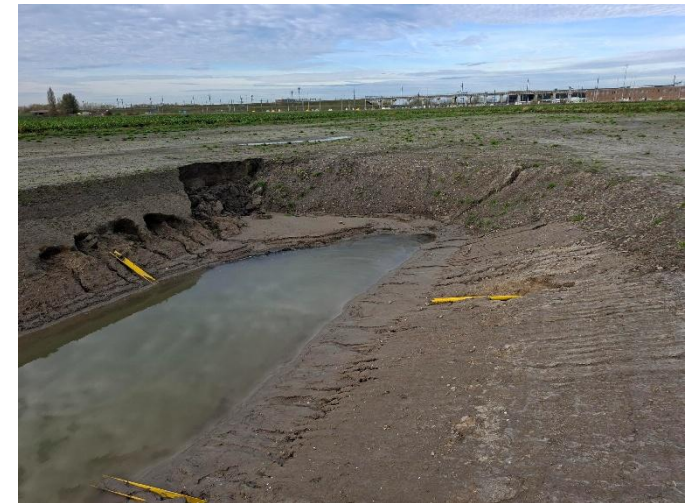
Foto 6: Nieuwe watergang ZW deellocatie 1

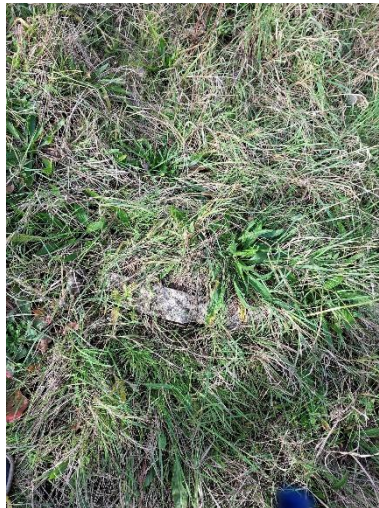
Foto 5: Puin op maaiveld 1

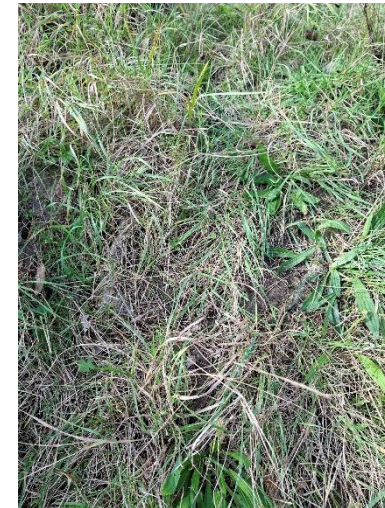
Foto 6: Puin op maaiveld 2

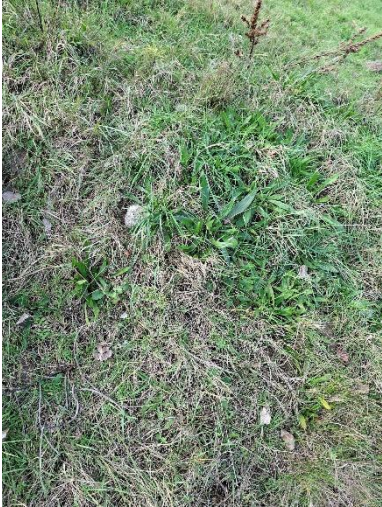
*Foto 7: Puin op maaiveld 3*

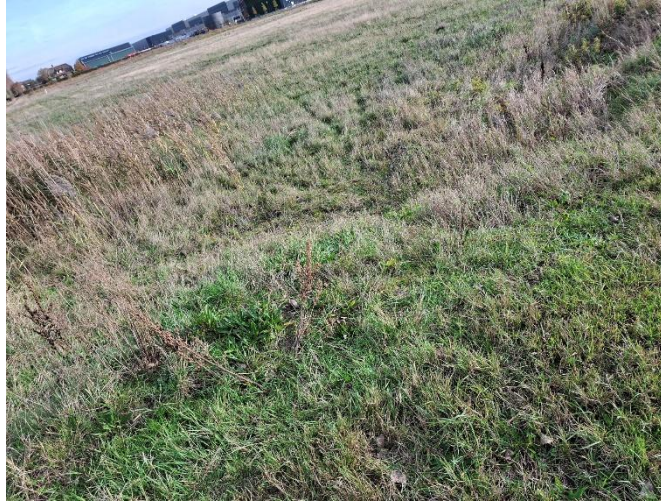
*Foto 8: Verschil vegetatie bij puin en omliggende maaiveld*
