V&G Dossier

100099G01 + G02

Griffioenlaan 2, 3526LA, Utrecht

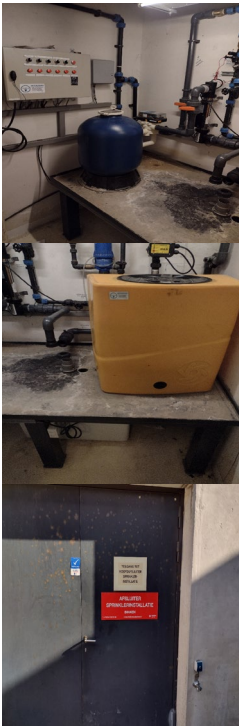
4.2	Kunnen zich bij het werken in ruimten arbeidsrisico's voordoen zoals valgevaar, beknellen, elektrocutie, gevaarlijke stoffen, explosiegevaar, lawaai of brandgevaar?	Ja	3	<p>Ruimte KH 144 pompinstallatie: Bepaalde werkruimte met installaties op opstap. Derhalve bestaat beknellings- en struikelgevaar.</p> <p>Ruimte gasafsluiters: Lawaai in ruimte. Bij langdurige werkzaamheden gehoorbescherming noodzakelijk.</p>

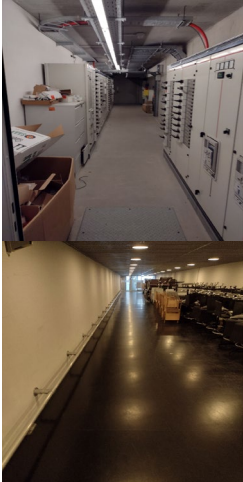
valgevaar, beknellen, elektrocutie, gevaarlijke stoffen, explosiegevaar, lawaai of brandgevaar?					
4.5	Kunnen zich bij het werken aan verlichtingsarmaturen, luchtbehandelingsinstallaties en aan stralingsbronnen arbeidsrisico's voordoen zoals valgevaar, beknellen, elektrocutie, gevaarlijke stoffen, explosiegevaar, lawaai of brandgevaar?	Nee		De verlichtingsarmaturen bevinden zich op een goede werkhoogte zodat een (TL/led) lamp veilig te vervangen is.

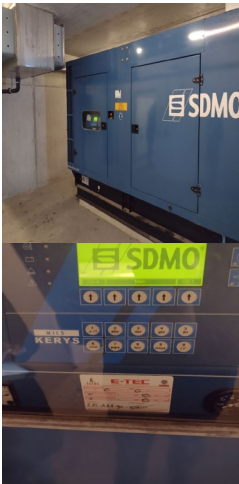
4.6	Kunnen zich bij het inspecteren en onderhouden van in pandige installaties arbeidsrisico's voordoen, denk hierbij aan valgevaar, elektrocutiegevaar, onbereikbaarheid, blootstelling aan schadelijke stoffen, brandgevaar, explosiegevaar, aanrijdgevaar?	Nee		Noodstroom aggregaat (NSA) bevindt zich in de kelder. Het NSA heeft een dubbelwandige behuizing. Deze wordt jaarlijks gekeurd (gekeurd op 02/2022). In de ruimte is gehoorbescherming verplicht i.v.m. automatisch startende installatie.

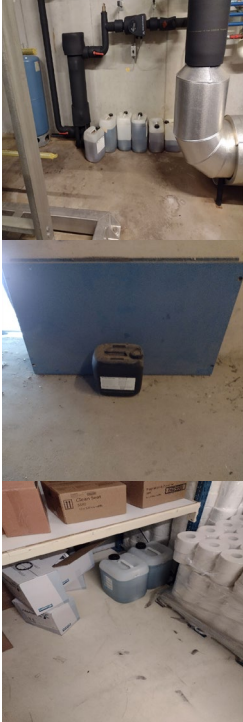
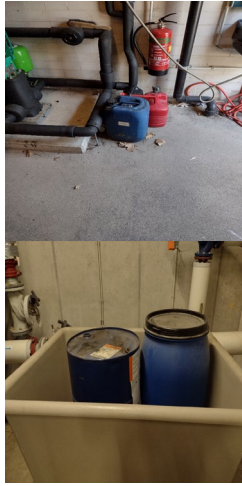
5.4	Zijn gevaarlijke stoffen op een juiste wijze opgeslagen?	Nee	3	<ul style="list-style-type: none">-Ruimte gasafsluiter: Jerrycans niet op lekbak.-Ruimte NSA: Jerrycans olie niet op lekbak.-Ruimte KH160E: Diverse jerrycans (schoonmaakmiddelen) niet op lekbak.

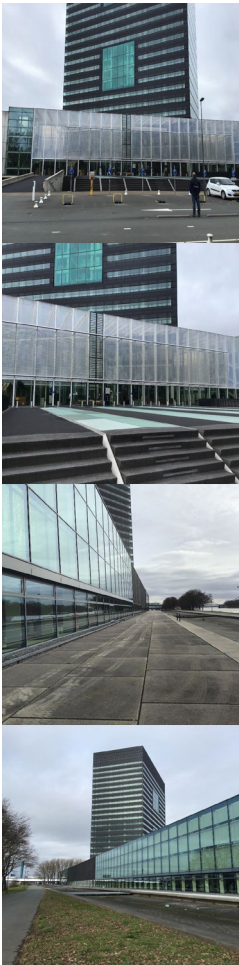
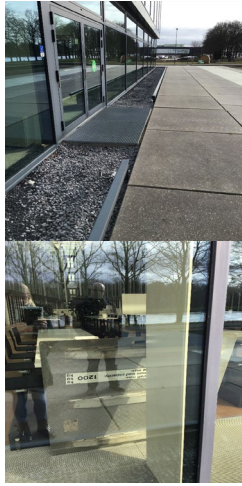
3.1	Vormt de ondergrond bij het gebouw een verhoogd risico bij het werken aan de gevel en aan/op het dak?	Ja	3	<p>Om het gebouw is een combinatie van beton en betonplaten aanwezig. Er zijn hoogteverschillen aanwezig om het gebouw. Echter zijn er, ondanks de hoogteverschillen, voldoende mogelijkheden op materieel op de juiste positie te plaatsen.</p> <p>Het gebouw kent 2 binnenplaatsen. Het verplaatsen van materiaal naar de binnenplaatsen kan via de westzijde van het gebouw. De ondergrond bij het betreden van de binnenplaatsen bestaat uit losse stenen en is niet stabiel.</p>	<p>Bij de toepassing van zwaar materieel dienen veiligheidsmaatregelen en middelen te worden toegepast om de ondergrond te stabiliseren.</p>

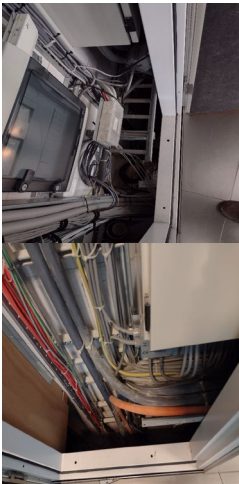
4.2	Kunnen zich bij het werken in ruimten arbeidsrisico's voordoen zoals valgevaar, beknellen, elektrocutie, gevaarlijke stoffen, explosiegevaar, lawaai of brandgevaar?	Ja	3	Laagbouw (ABCDE): -De stoppenkasten van alle gebouwdelen laagbouw zijn identiek en kennen dezelfde risico's. Vloer stoppenkasten niet afgewerkt. Derhalve bestaat er struikel- en beknellingsgevaar. Bedrading en installaties zijn beperkt bereikbaar.

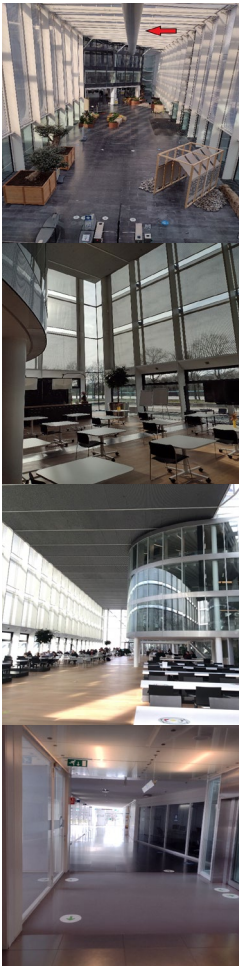
4.5	Kunnen zich bij het werken aan verlichtingsarmaturen, luchtbehandelingsinstallaties en aan stralingsbronnen arbeidsrisico's voordoen zoals valgevaar, beknellen, elektrocutie, gevaarlijke stoffen, explosiegevaar, lawaai of brandgevaar?	Ja	3	<p>Hoogbouw (H):</p> <ul style="list-style-type: none"> -Verlichting ontvangsthall hangt op circa 15m hoogte. Inzet van passende middelen en/of maatregelen is noodzakelijk. -Verlichting doorlopende ruimte westzijde (o.a. kantine en vergader-/presentatieruimte) hangt op circa 15m hoogte. Inzet van passende middelen en/of maatregelen is noodzakelijk. <p>De overige verlichtingsarmaturen bevinden zich op een goede werkhoogte zodat een (TL/led) lamp veilig te vervangen is.</p>

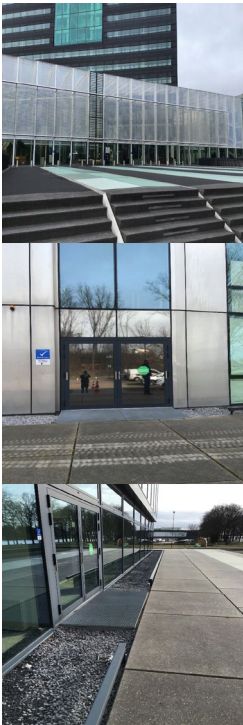
7.2	Zijn er maatregelen nodig voorafgaand aan en tijdens werkzaamheden om het gebouw veilig bereikbaar te houden voor gebruikers en bezoekers?	Ja	3	Bij (glas)werkzaamheden aan de gevel naast en/of boven de ingang van het gebouw dienen maatregelen te worden genomen om de veiligheid van personeel/bezoekers te waarborgen.	In overleg met de gebouwbeheerder dient een alternatieve tijdelijke ingang te worden gezocht. Deze zijn aanwezig (o.a. diverse ingangen westzijde gebouw).

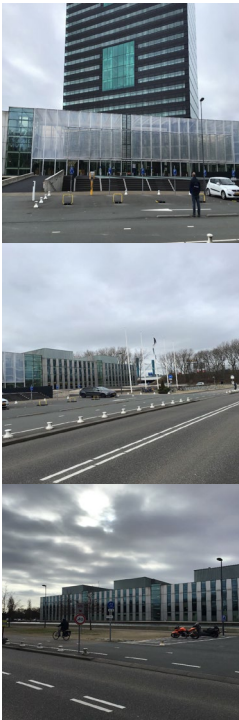
7.3	Zijn er publieke functies buiten het gebouw welke gehinderd kunnen worden tijdens werkzaamheden aan het gebouw?	Ja	3	<p>Binnen: Vanwege de functie van het gebouw is er sprake van geringe publieke verkeersstromen. Dit vormt geen belemmering.</p> <p>Buiten: Oostzijde gebouw is gelegen aan de Griffioenlaan. Het openbaar vervoer (bus) passeert hier. Nabij gelegen is een P&R (Westraven) met bijbehorende bushalte. Bij groot onderhoud ondervindt de buslijn en de nabij gelegen P&R mogelijk hinder van de werkzaamheden bij de Griffioenlaan.</p>	Overleg nodig met beheerder en Gemeente Utrecht voor afstemming bij mogelijke de hinder Griffioenlaan bij groot onderhoud.

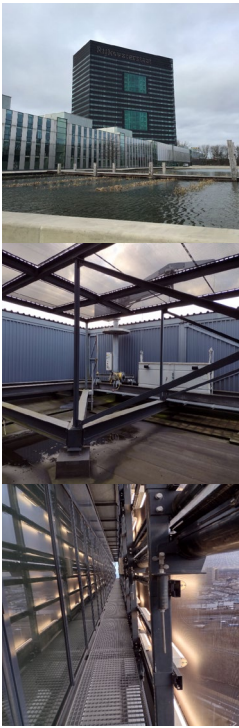
2.1	Is er bij gevelwerkzaamheden verhoogd risico op valgevaar?	Ja	3	Een deel van de gevel van het pand bevindt zich op hoogte. Bij werkzaamheden dienen passende middelen in te worden gezet om valgevaar te voorkomen. Bij de hoogbouw is een gevelliftinstallatie aanwezig. Daarnaast is de gevel bij de hoogbouw op iedere verdieping een ruimte aanwezig (semi-buiten) tussen de gevel en het geveldoek vanwaar gevelwerkzaamheden uit kunnen worden gevoerd.

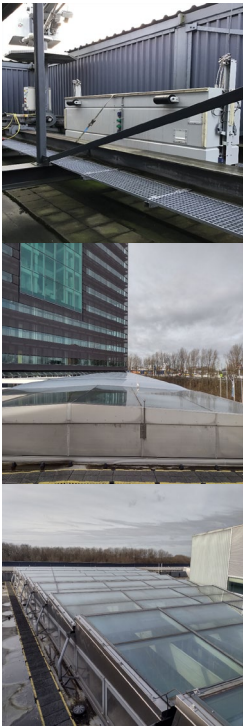
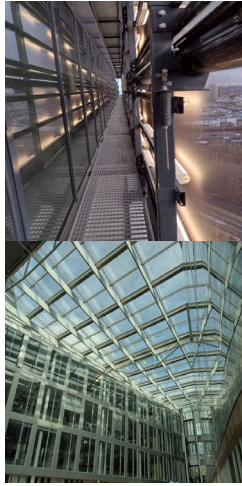
2.8	Zijn de ramen en gevels boven de 10 meter te bewassen en te reinigen middels de aanwezigheid van een goedgekeurde glazenwasinstallaties op de daken of met een speciale goedgekeurde voorziening?	Nee	3	<p>Hoogbouw (H):</p> <ul style="list-style-type: none"> -Glazenwasinstallatie aanwezig. -Op iedere verdieping is een ruimte (semi-buiten) aanwezig tussen de gevel en het geveldoek vanwaar glasbewassing uit kunnen worden gevoerd. -Glazen dak buitenzijde ontvangsthal grotendeels niet bereikbaar en derhalve niet veilig te bewassen, er zijn geen veiligheidsmiddelen aanwezig. <p>Laagbouw (ABCDE):</p> <ul style="list-style-type: none"> -Geen glazenwasinstallatie aanwezig. Inzet van de juiste (veiligheids)middelen noodzakelijk. -Glazen gedeeltes dak kunnen vanaf het dak bewassen worden. Inzet van de juiste (veiligheids)middelen is hierbij noodzakelijk.

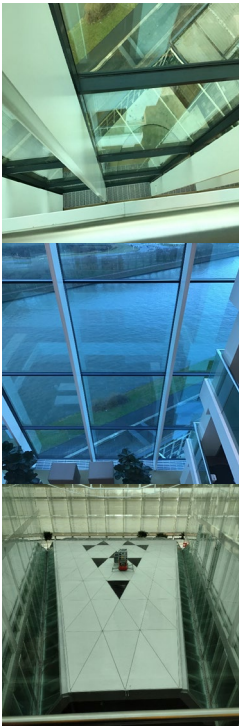
2.10	Kunnen de ramen aan de binnenzijde, bijvoorbeeld van een atrium of glazen liftschacht, veilig gereinigd worden?	Nee	3	<p>Hoogbouw (H): Bevat 5 atrioms (3 aan westzijde, 2 aan oostzijde). Inzet van passende middelen is bij het reinigen van de atrioms noodzakelijk. De buitenzijden van de atrioms zijn niet bereikbaar en kunnen derhalve niet veilig worden gereinigd.</p> <p>Laagbouw (ABCDE): Bevat 3 atrioms (midden dak). Inzet van passende middelen bij het reinigen van de atrioms is noodzakelijk.</p> <p>In alle ruimten van de atrioms is voldoende ruimte om materiaal op te stellen.</p>

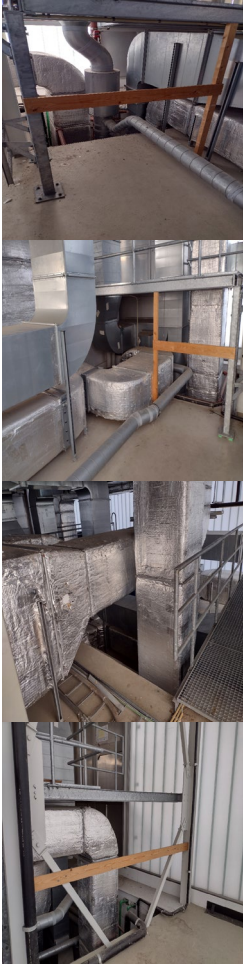
4.2	Kunnen zich bij het werken in ruimten arbeidsrisico's voordoen zoals valgevaar, beknellen, elektrocutie, gevaarlijke stoffen, explosiegevaar, lawaai of brandgevaar?	Ja	3	<p>Hoogbouw (H): Ruimte CV installatie 23e verdieping. Struikelgevaar door leidingwerk over de grond in looppad.</p> <p>Laagbouw (ABCDE): Elke bouwdeel bevat technische ruimte op etage 5 (A05, E05 etc.). De ruimten zijn identiek en kennen de volgende risico's:</p> <ul style="list-style-type: none"> -Stootgevaar door leidingwerk (niet gemarkeerd) op werkhoogte; -Valgevaar door ontbreken harde afzetting bij verdiepte delen; -Struikelgevaar door leidingwerk over vloer op looppad.

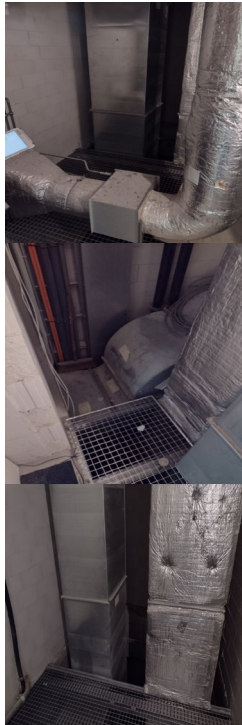
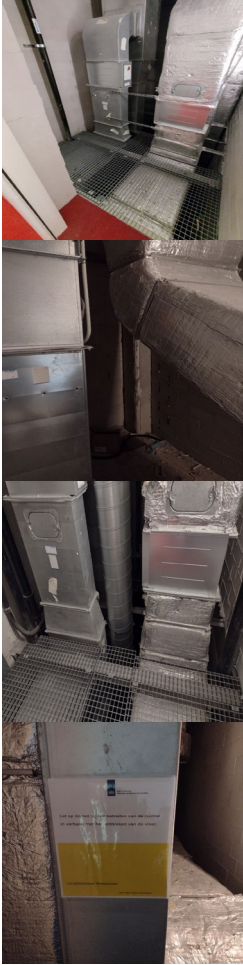
voordoen zoals verstikkingsgevaar, valgevaar, beknellen, elektrocutie, gevaarlijke stoffen, explosiegevaar, lawaai of brandgevaar?					
4.4	Kunnen zich bij het werken in leidingschachten aan leidingen en installaties arbeidsrisico's voordoen zoals valgevaar, beknellen, elektrocutie, gevaarlijke stoffen, explosiegevaar, lawaai of brandgevaar?	Ja	3	<p>Hoogbouw:</p> <ul style="list-style-type: none"> -Hoogbouw kent twee doorlopende schachten die vanaf elke verdieping te betreden zijn (ruimte nr. H22.25 en H22.55 t/m ruimte nr. H3.25 en H3.55). De eerste etage heeft één schacht (H2.56). -H22.25 en H22.55 t/m H13.25 en H13.55 roostervloer loopt niet door. Derhalve zijn er sparingen en bestaat doorvalgevaar. -H4.25 struikelgevaar door leidingwerk over vloer in looproutte. -H3.56 en H3.25 stootgevaar door leidingwerk op werkhoogte. -H2.56 valgevaar door sparingen in roostervloer.

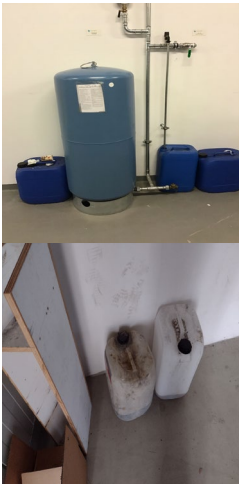
5.4	Zijn gevaarlijke stoffen op een juiste wijze opgeslagen?	Nee	3	<p>Hoogbouw (H): -Ruimte warmte terugwin installatie 23e etage. Jerrycans glycol niet op lekbak.</p> <p>Laagbouw (ABCDE): -Ruimte E05. Jerrycans met vloeistoffen niet op lekbak.</p>

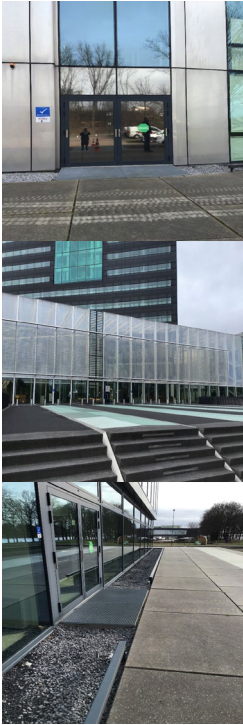
7.2	Zijn er maatregelen nodig voorafgaand aan en tijdens werkzaamheden om het gebouw veilig bereikbaar te houden voor gebruikers en bezoekers?	Ja	3	Bij (glas)werkzaamheden aan de gevel naast en/of boven de ingang van het gebouw dienen maatregelen te worden genomen om de veiligheid van personeel/bezoekers te waarborgen.	In overleg met de gebouwbeheerder dient een alternatieve tijdelijke ingang te worden gezocht. Deze zijn aanwezig (o.a. diverse ingangen westzijde gebouw).

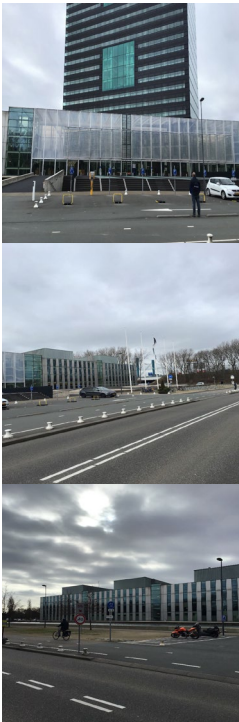
7.3	Zijn er publieke functies buiten het gebouw welke gehinderd kunnen worden tijdens werkzaamheden aan het gebouw?	Ja	3	<p>Binnen: Vanwege de functie van het gebouw is er sprake van geringe publieke verkeersstromen. Dit vormt geen belemmering.</p> <p>Buiten: Oostzijde gebouw is gelegen aan de Griffioenlaan. Het openbaar vervoer (bus) passeert hier. Nabij gelegen is een P&R (Westraven) met bijbehorende bushalte. Bij groot onderhoud ondervindt de buslijn en de nabij gelegen P&R mogelijk hinder van de werkzaamheden bij de Griffioenlaan.</p>	Overleg nodig met beheerder en Gemeente Utrecht voor afstemming bij mogelijke de hinder Griffioenlaan bij groot onderhoud.

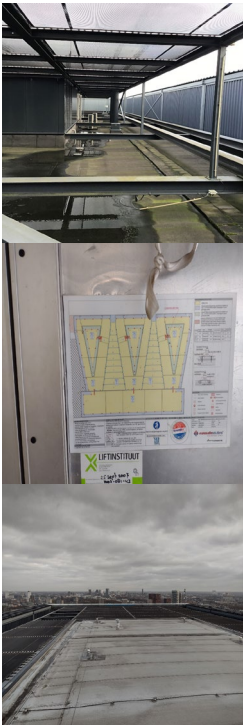
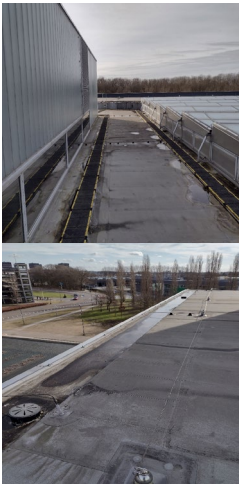
1.2	Is op het dak, dakopgangen of dakdelen kans op valgevaar?	Nee		<p>Dakbouwlaag 03: Meerdere ankerpunten aanwezig. Deze worden jaarlijks gekeurd (gekeurd t/m 02/2023). Bij elke dakopgang is een instructiekaart aanwezig.</p> <p>Dakbouwlaag 05: Ankerpunten aanwezig. Deze worden jaarlijks gekeurd (gekeurd t/m 02/2023). Bij elke dakopgang (etage 4) is een instructiekaart aanwezig.</p> <p>Dakbouwlaag 23: Hoge opstaande rand van circa 4 meter aanwezig bij gehele dakrand. Hier bestaat geen valgevaar.</p> <p>Dakbouwlaag 24: Ankerpunten voor valbeveiliging aanwezig. Deze worden volgens de gebouwbeheerder jaarlijks gekeurd. Keuringssticker ontbreekt.</p>

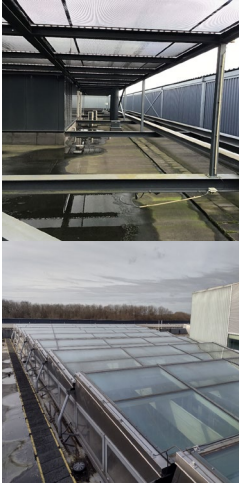
1.3	Is er sprake van val- of struikelgevaar door aanwezigheid van obstakel zoals leidingen, installaties, loszittende dakbedekking, dakgoten of lichtstraten/-koepels, beplantingen, begroeiing?	Ja	3	<p>Dakbouwlaag 03: Lichtstraten aanwezig voor atrium. Derhalve bestaat er een risico op doorvalgevaar.</p> <p>Dakbouwlaag 23: Constructiebalken lopen op diverse plaatsen over looppad. Derhalve bestaat er een risico op struikelgevaar.</p>
