Objectgebonden risico's

Hefbrug

Dubbele Wiericke Nieuwerbrug (geo 102 – km 4.800)

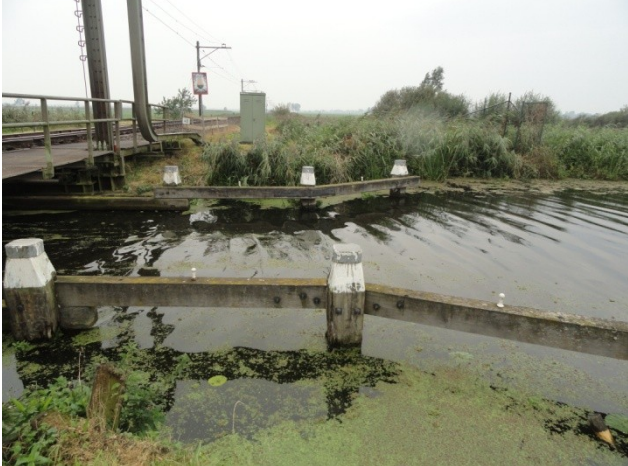
<p>Foto 10: Rondom de landhoofden is er remmingswerk aangebracht.</p> <p>Opnamelocatie/-datum: Noordoostzijde van de brug 24-09-2014</p>

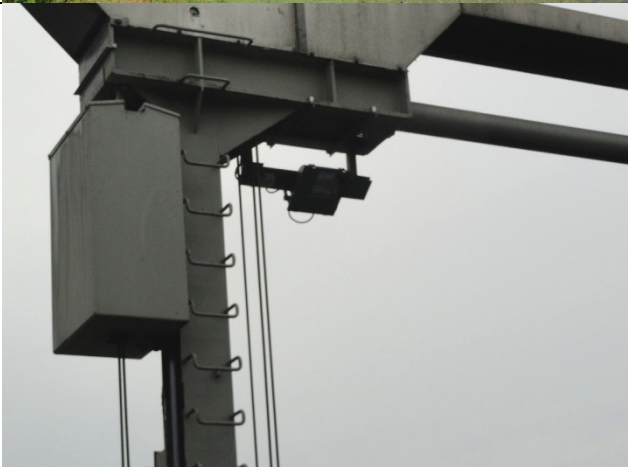
<p>Foto 11: Op de brug is verlichting aangebracht.</p> <p>Opnamelocatie/-datum: Noordoostzijde van de brug 24-09-2014</p>

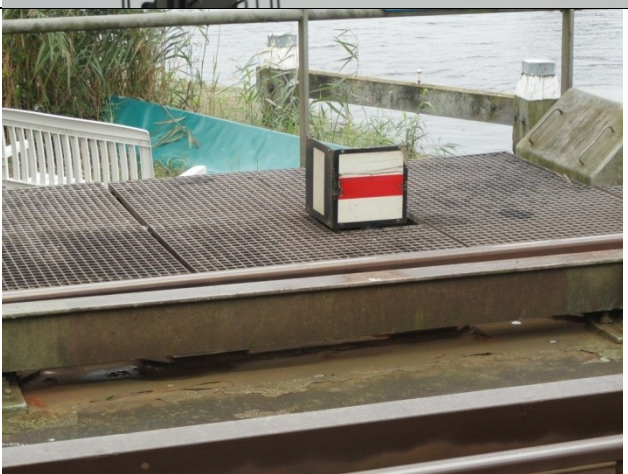
Locatie restrictie	V&G risico-omschrijving	Mogelijke oorzaak risico	Toelichting
Gehele spoorbrug	Aanrijdgevaar door treinverkeer	Onbedoeld betreden gevarenzone	
Van Graaf Albrechtstraat naar spoorbrug	Betreden door onbevoegden	Toegangshek is niet voorzien van slot.	Zie foto 2
Bedieningspost	Aanrijdgevaar door treinverkeer	Bedieningspost is niet gevarenzonevrij te bereiken. Overweg zonder gegarandeerde waarschuwing.	Zie foto 5
Hameistijlen	Valgevaar	Geen valbeveiliging	Zie foto 7
Hameistijlen	Aanrijdgevaar door treinverkeer	Hameistijlen zijn niet gevarenzonevrij te bereiken.	Zie foto 7
Noordwestzijde van brug	Aanrijdgevaar door treinverkeer	Relaiskast is niet gevarenzonevrij te bereiken.	Zie foto 8
Van Graaf Albrechtstraat naar spoorbrug	Val- en struikelgevaar	Onverhard pad	Zie foto 1
Begin van spoorbrug	Struikelgevaar	Draaibaar 'Afsluitlantaarn stop/veilig'-sein	Zie foto 12

<p>Foto 12: Draaibaar 'Afsluitlantaren stop/veilig'-sein.</p> <p>Opnamelocatie/-datum: Noordoostzijde van de brug 24-09-2014</p>

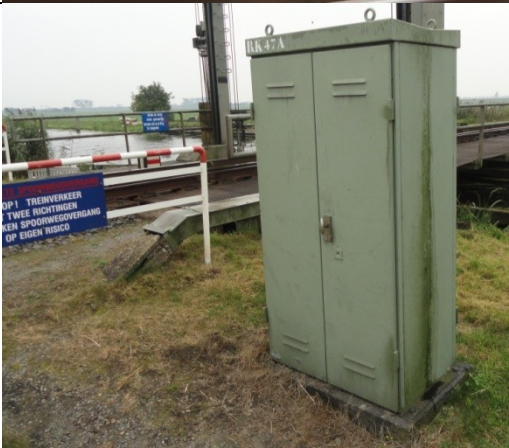
Locatie van de voorziening	Structurele veiligheidsvoorziening	Risico dat door de voorziening beperkt wordt	Toelichting
Noordoostzijde van brug	Waarschuwbord	Aanrijdgevaar door treinverkeer	Zie foto 6
Hekwerk van brug	Waarschuwbord	Aanrijdgevaar door treinverkeer	Zie foto 7
Rondom beide landhoofden	Remmingswerk	Aanvaargevaar door scheepvaart	Zie foto 10
Onderzijde hameistijlen	Verlichting	Val- en struikelgevaar	Zie foto 11
Op de spoorbrug	Hekwerk	Valgevaar, te water raken	Zie foto 7
Kasten	Fysieke afscherming	Aanrijdgevaar door treinverkeer	Zie foto 8 en 13

<p>Foto 13: Fysieke afscherming bij kasten.</p> <p>Opnamelocatie/-datum: Noordoostzijde van de brug 24-09-2014</p>
