Objectgebonden Risico's

Oosterdoksluis spoorbrug

Bascule brug
Amsterdam
Geocode 586

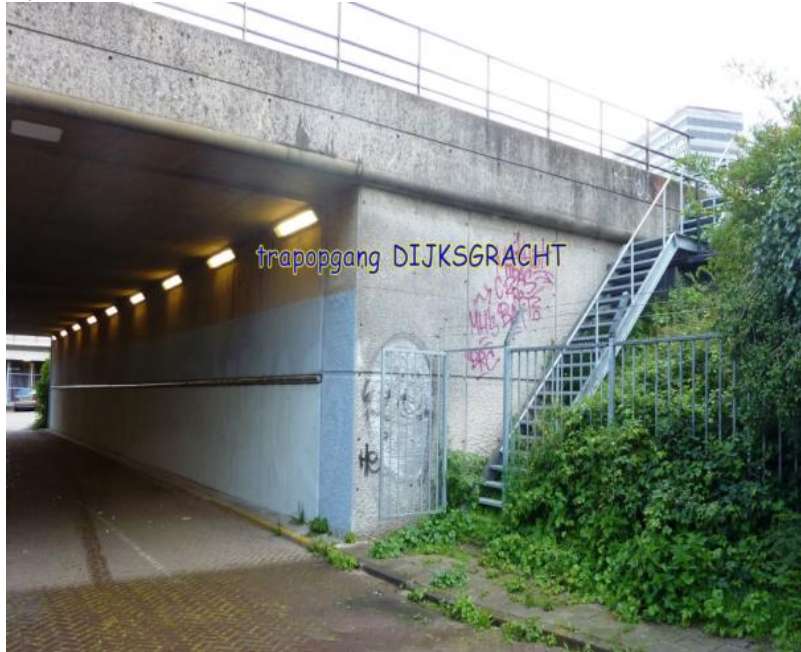
Foto 1:

Trap en toegang vanaf de Dijksgracht.

VIRO-slot

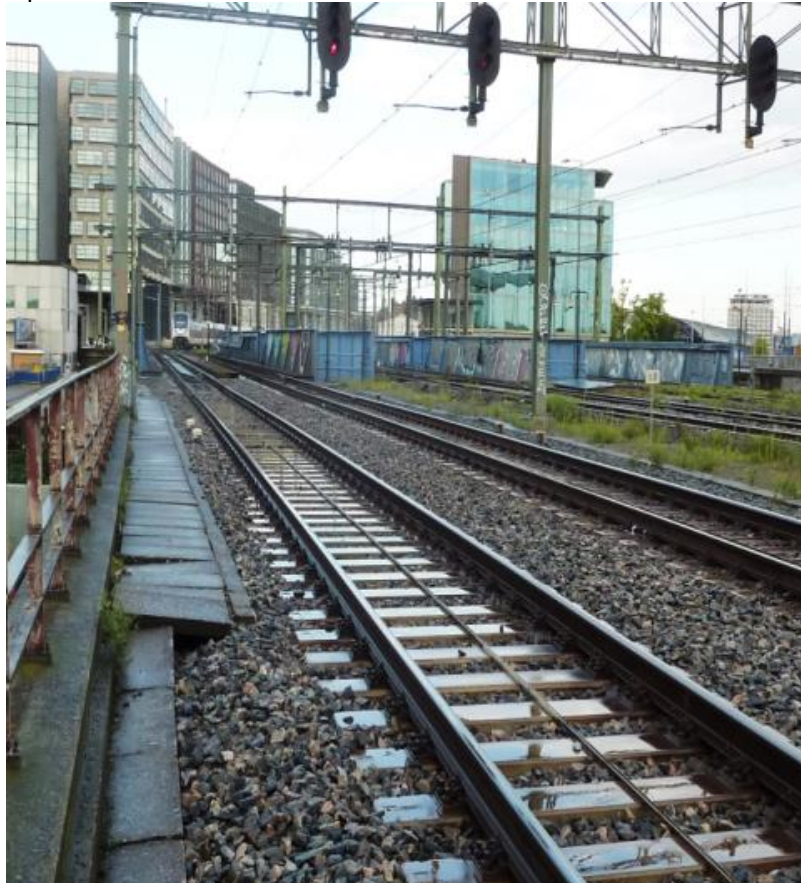
Foto 2:

Er zijn tegels van kabelkokers gebroken. Er zijn valgevaren

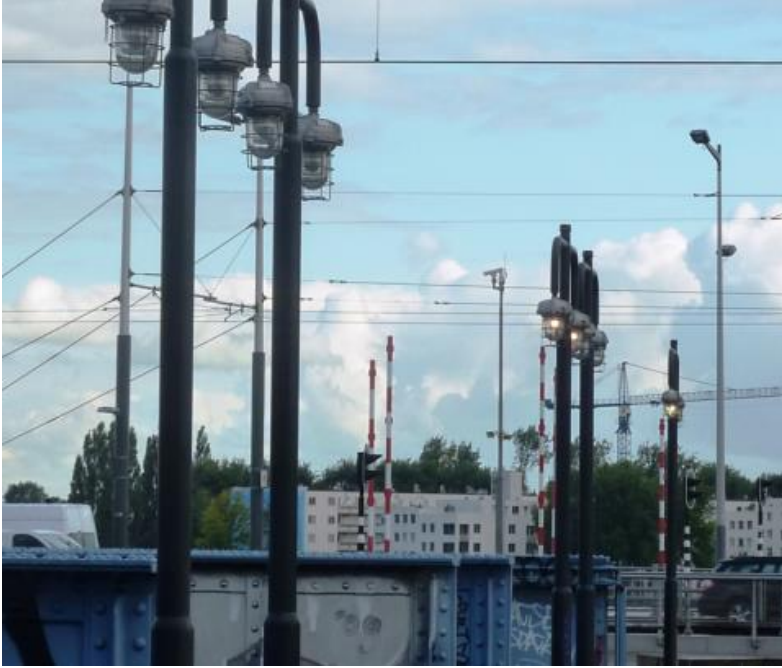
Foto 3:

De brug is voorzien van WIDO's 81.5
Deze functioneren als WIBR zonder schellen. De lampen gaan per spoor knipperen als er een rijweg wordt ingelegd (geldt van alle mogelijke kanten) en blijven knipperen totdat de trein de brug verlaten heeft.

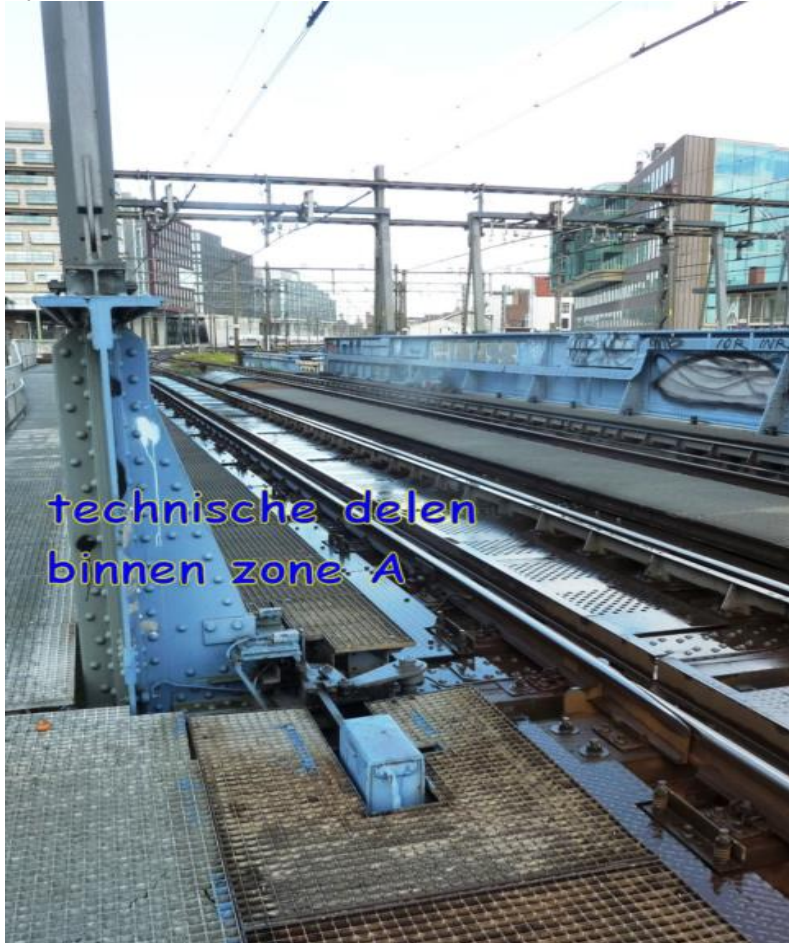
Foto 4:

Tussen de brugdelen is geen uitwijkplaats.

Buiten de constructiedelen is aan de buitenzijde van de brug aan de Zuidzijde een looppad met roosters die gescheiden is van het aanrijdgebied conform NVW/VVW

Er bevinden zich diverse technische delen en serviceluiken binnen het aanrijdgebied.

Er zijn door hoogteverschillen en technische delen op diverse plaatsen valgevaar, struikelgevaar en is er gladheid.

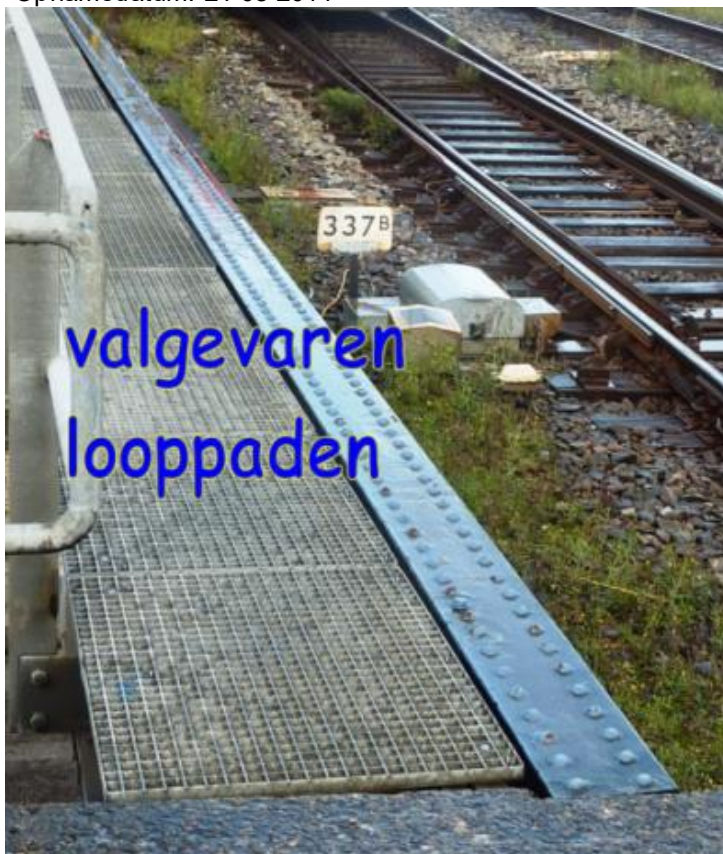
Foto 5:

Er is een looproute over gladde stalen platen en looproosters.

Er zijn valgevaren tav de hoogte en tav het naastgelegen spoor

Er is geen afzetting of aanduiding tav de spoorbaan en aanrijdgebied.

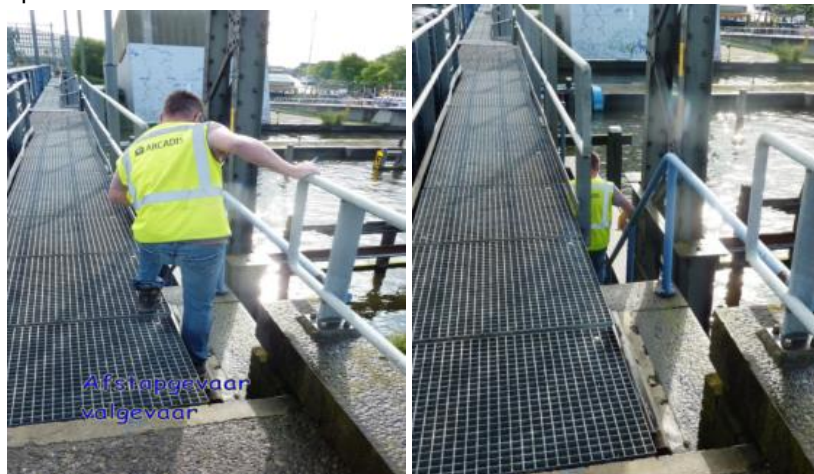
Foto 6: (2x)

Trapje tot ondergelegen gedeelte heeft grote afstap. Dit is valgevaarlijk

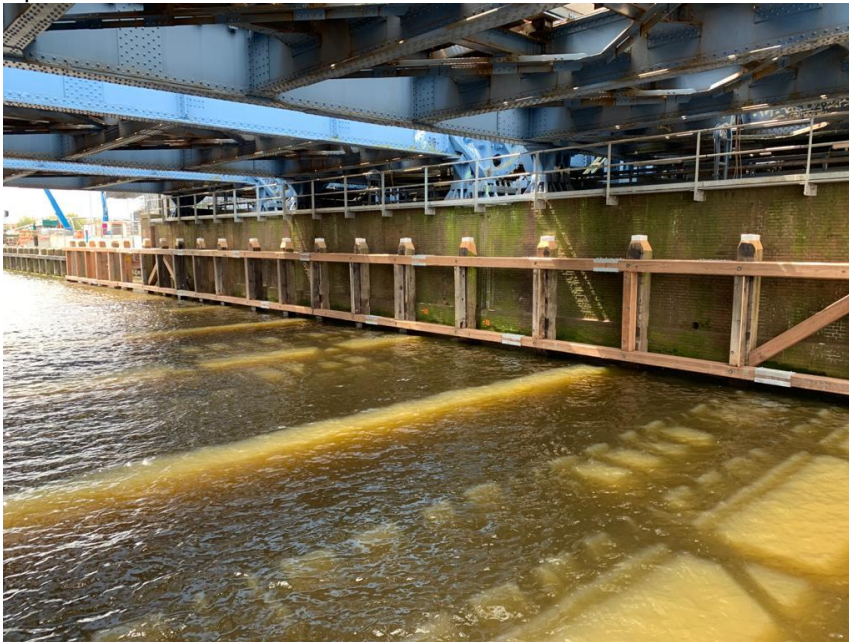
Foto 7:

Er is een grote hoogte tav de waterweg, deze is ondervangen door aanwezig bordes incl. leuning.

De brugpeiler-oppervlakte is glad
Er zijn valgevaren

Er is een lage stahoogte- en werkhoogte en er zijn diverse ARBO-risico's

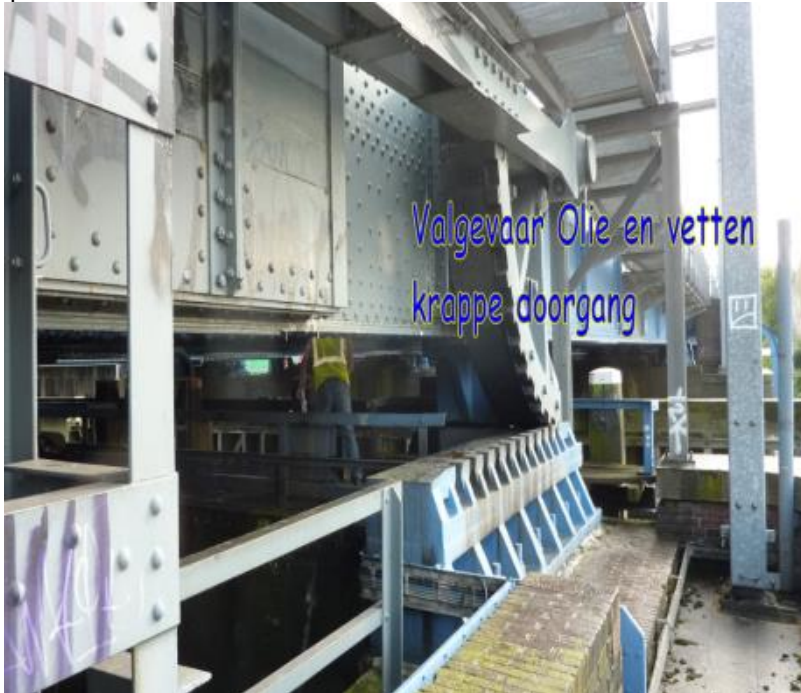
Foto 8:

Onder de brug is geen afdoende randbescherming en is er een grote hoogte tav de waterweg

De brugpeiler-oppervlakte is glad
Er zijn valgevaren

Er is een lage stahoogte- en werkhoogte en er zijn diverse ARBO-risico's tav de uitstekende delen, technische delen mbt stootgevaar en hoogteverschillen

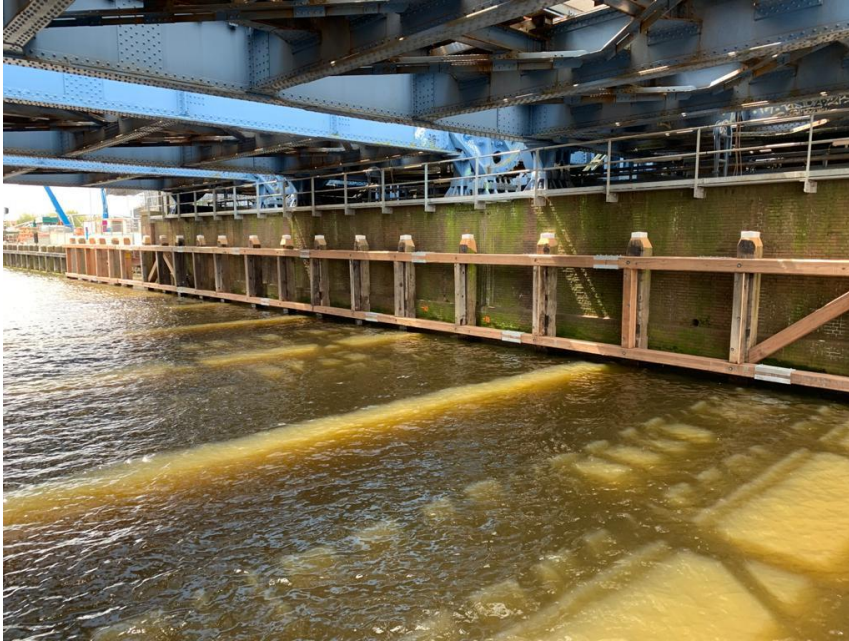
Foto 9:

Er is een grote hoogte tav de waterweg, deze is ondervangen door aanwezig bordes incl. leuning.

De looproute is glad.

Er zijn meerdere valgevaren, gladheidsrisico's en ARBO-gevaren

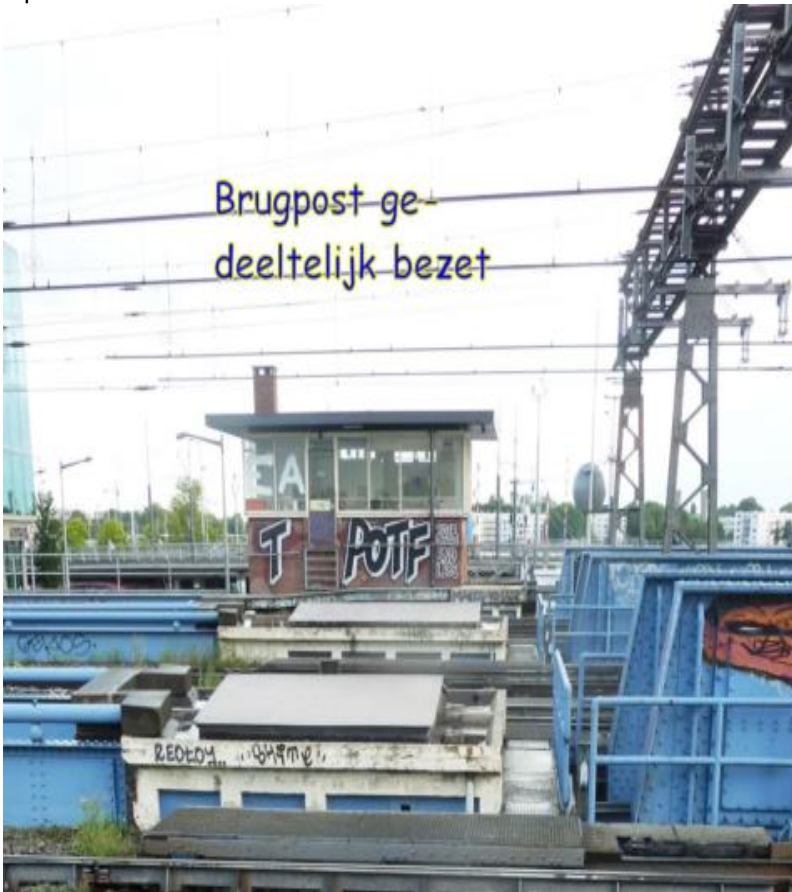
Foto 10:

De brugpost gezien vanaf het Zuidelijke spoor.

Betreden van het spoor is door vele hoogteverschillen en útstekende technische delen risicovol binnen ARBO en conform NVW/VVW niet mogelijk

De brugpost is alleen op afspraak en vaste tijden bezet.

Er is een in/uitgang aan de Brugpost met deur aan de spoorzijde (zie ook foto 11)

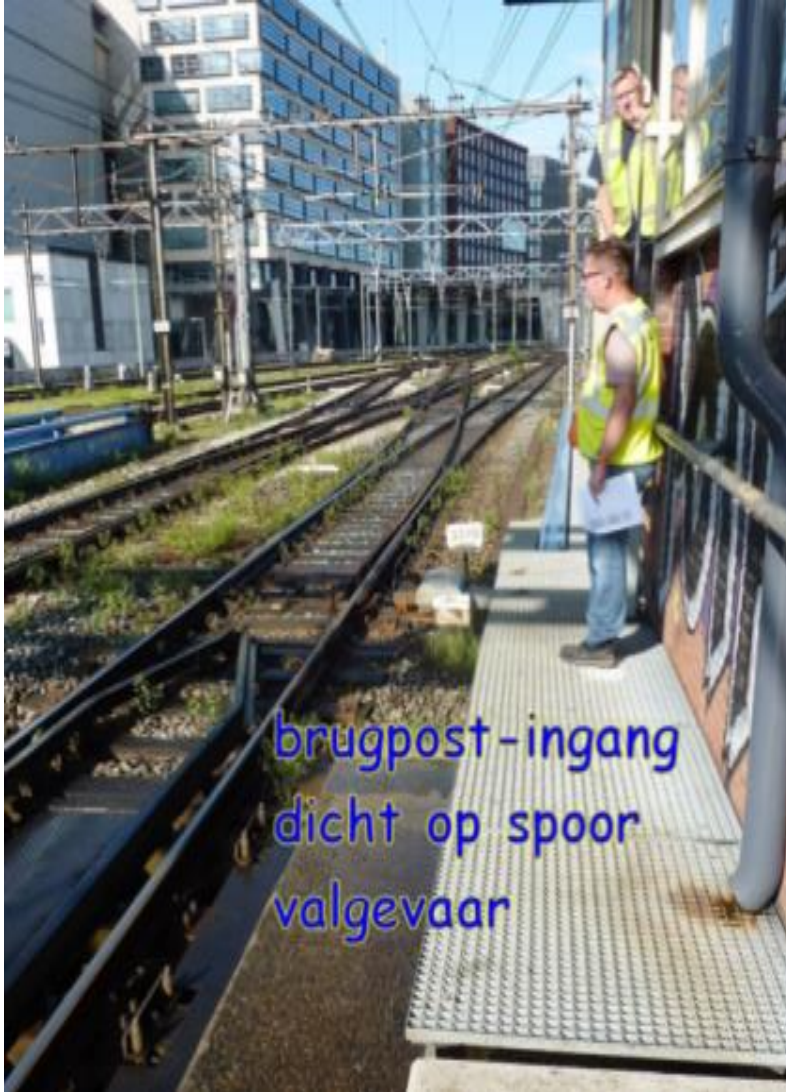
Foto 11:

De brugpostingang aan de spoorzijde is valgevaarlijk.

Er zijn geen hekken FA tav het spoor.

Er is een geleide-buisreling aan het gebouw.

Betreden van het spoor is door vele hoogteverschillen en uitstekende technische delen risicovol binnen ARBO en conform NVW/VVW niet mogelijk

De brugpost is alleen op afspraak en vaste tijden bezet.

Er is onvoldoende zicht en veiligheid tav aanrijdgevaar aan beide zijden mbt betreden spoorgebied.

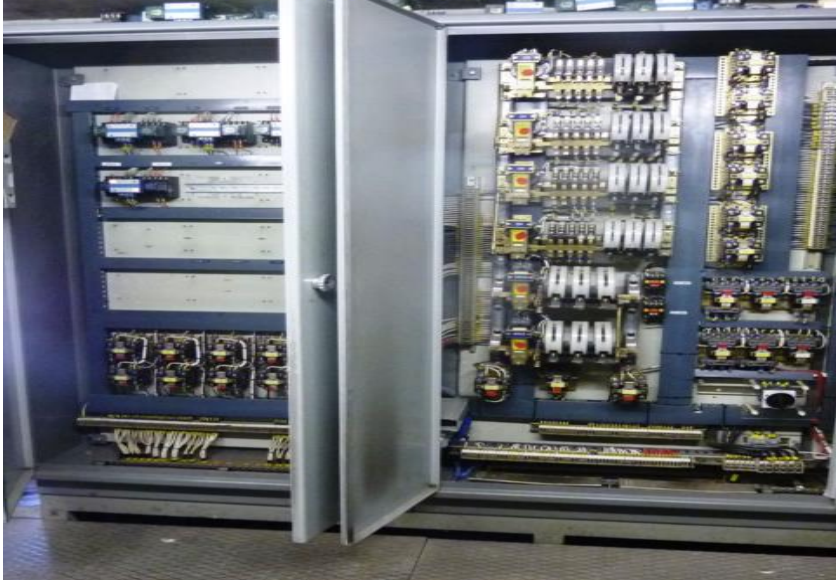
Foto 12:

technische installatie open spanning
is gesloten ruimte. Slechte communicatie
en risico's tav NEN3140

De brugbediening en installatiekast bevindt zich in een (af)gesloten ruimte onder de Bedienplaats.

Er is sprake van een afgesloten ruimte met geïsoleerde opstelling met maar één deuringang/uitgang

De technische delen IN de kast zijn elektrotechnisch niet afgeschermd tav de omgeving na het openen.

Er zijn elektrotechnische risico's

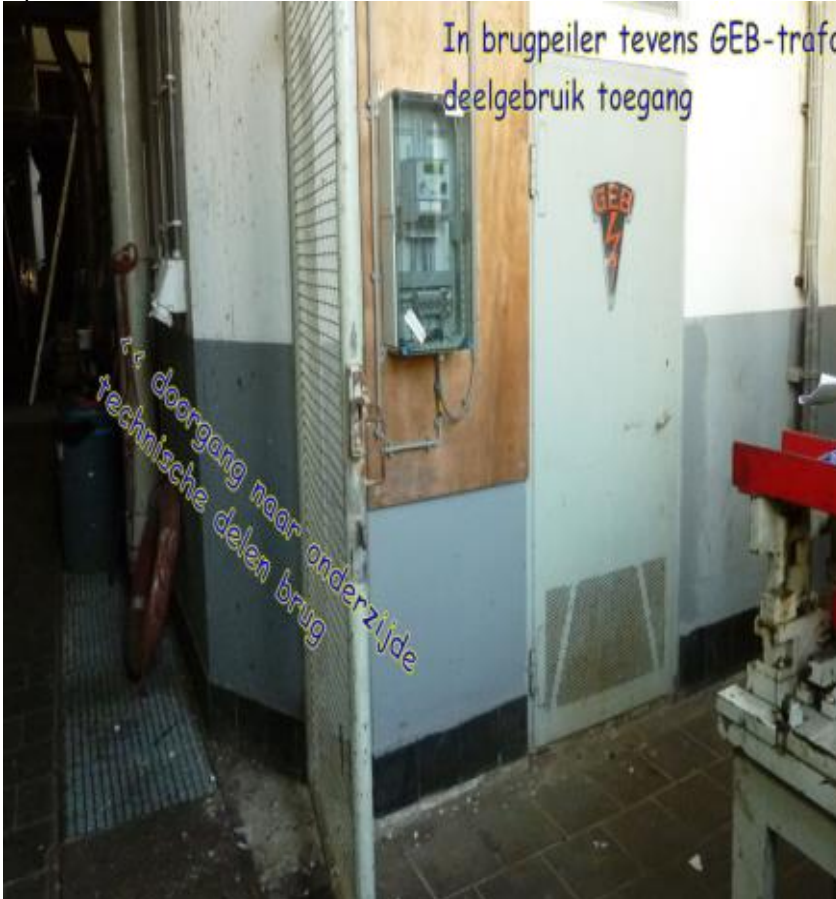
Foto 13:

In brugpeiler tevens GEB-trafo
deelgebruik toegang

de doorgang naar onderzijde
technische delen brug

Er zijn scheidingshekken met slot welke toegang geven tot de technische ruimte en de draaiende delen van de brugruimte

Er is een (af)gesloten deur tot een technische GEB-ruimte.

Er zijn gladheids- en ARBO en MILIEU-gevaaren

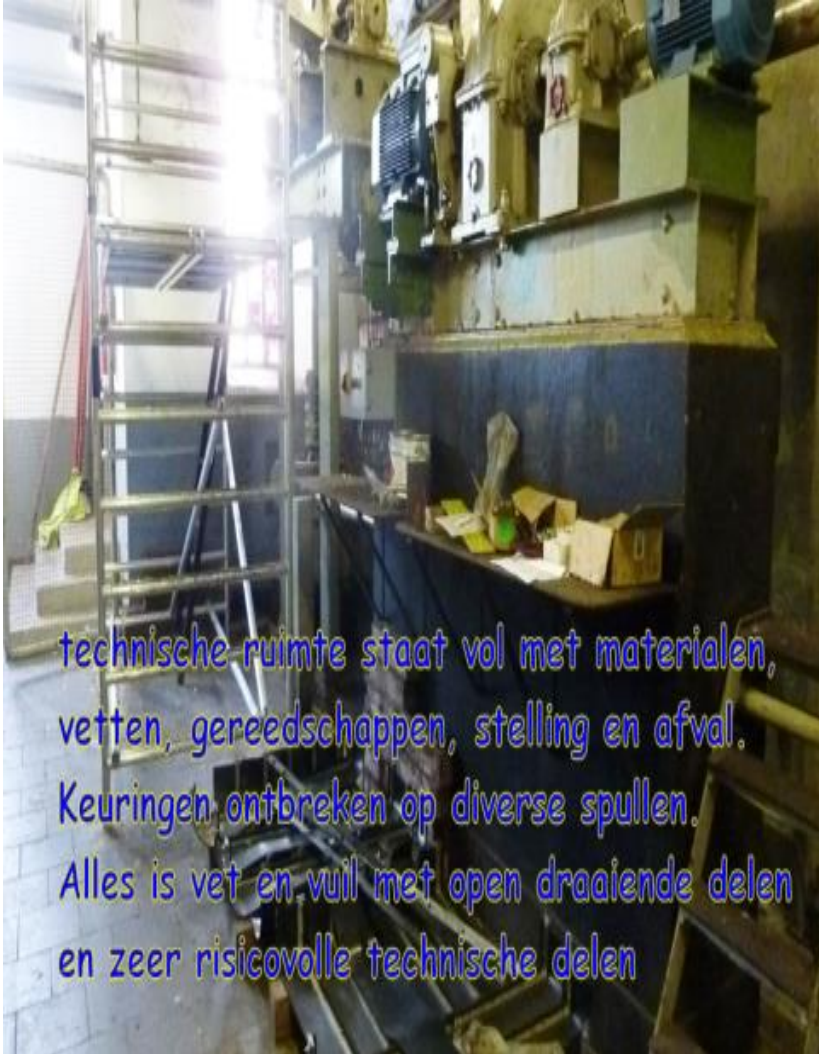
Foto 14:

technische ruimte staat vol met materialen,
vetten, gereedschappen, stelling en afval.
Keuringen ontbreken op diverse spullen.
Alles is vet en vuil met open draaiende delen
en zeer risicovolle technische delen

De ruimte onder de brug wordt ook benut tbv afgekeurde / oude of verlopen:...

- Stellingen
- Olievaten
- Vetcontainers
- Gasflessen
- Oude gaslangen
- Afgekeurde/oude gasdrukregelaars
- Gereedschappen
- Afvalcontainers en zakken
- Vangkooien tbv ongewenste dieren

Er zijn open draaiende delen en open spanningvoerende delen

Er zijn geen productkaarten van de aanwezige stoffen.

Er zijn geen chemische bestrijdingsmiddelen tav de diverse producten vastgesteld.

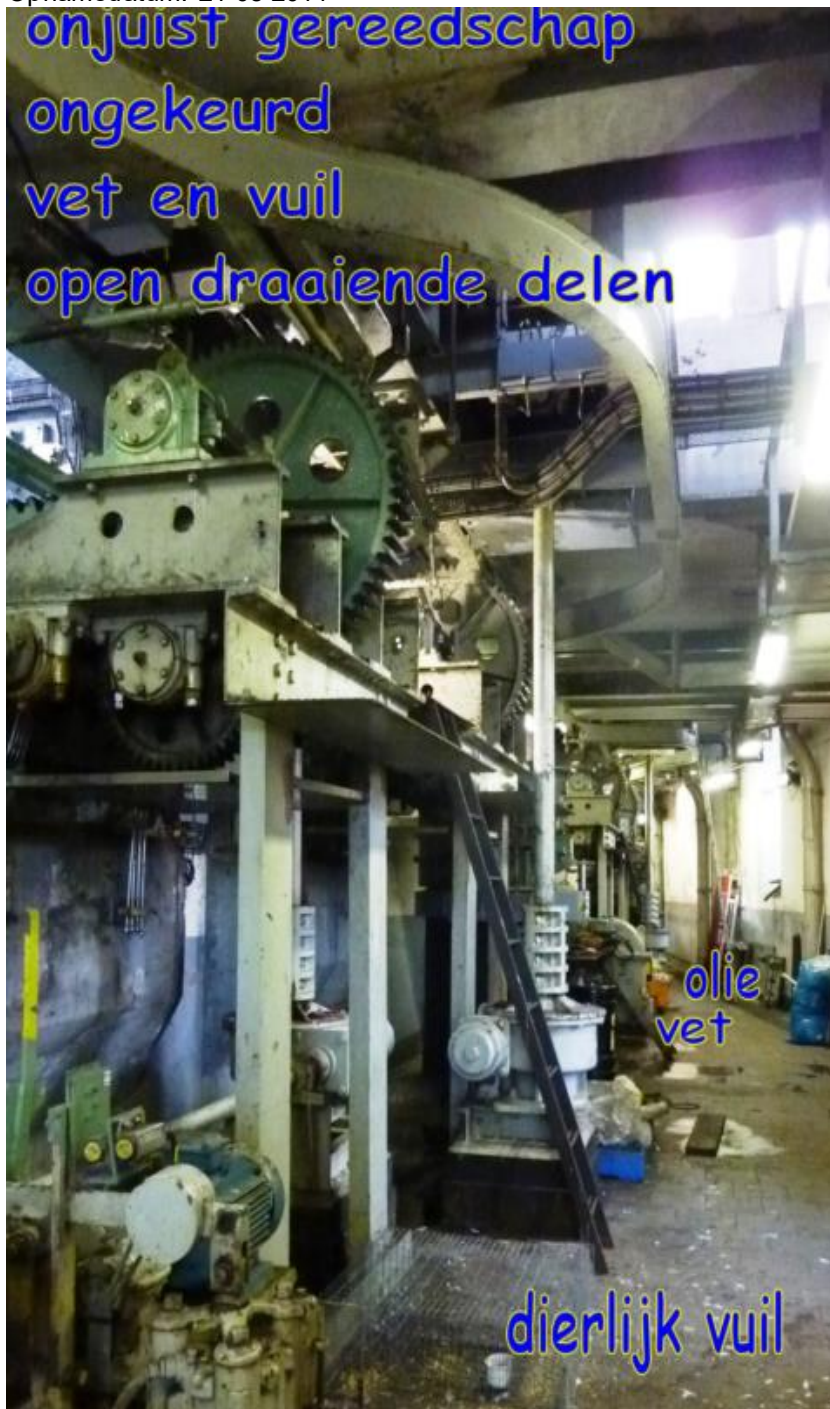
Foto 15:

De ruimte onder de brug wordt ook benut tbv afgekeurde / oude of verlopen:...

- Stellingen
- Olievaten
- Vetcontainers
- Gasflessen
- Oude gasslangen
- Afgekeurde/oude gasdrukregelaars
- Gereedschappen
- Afvalemmers en zakken
- Vangkooien tbv ongewenste dieren

Er zijn open draaiende delen en open spanningvoerende delen

Er zijn geen productkaarten van de aanwezige stoffen.
Er zijn geen chemische bestrijdingsmiddelen tav de diverse producten vastgesteld.

Er is geen BHV / EHBO middel beschikbaar of zichtbaar

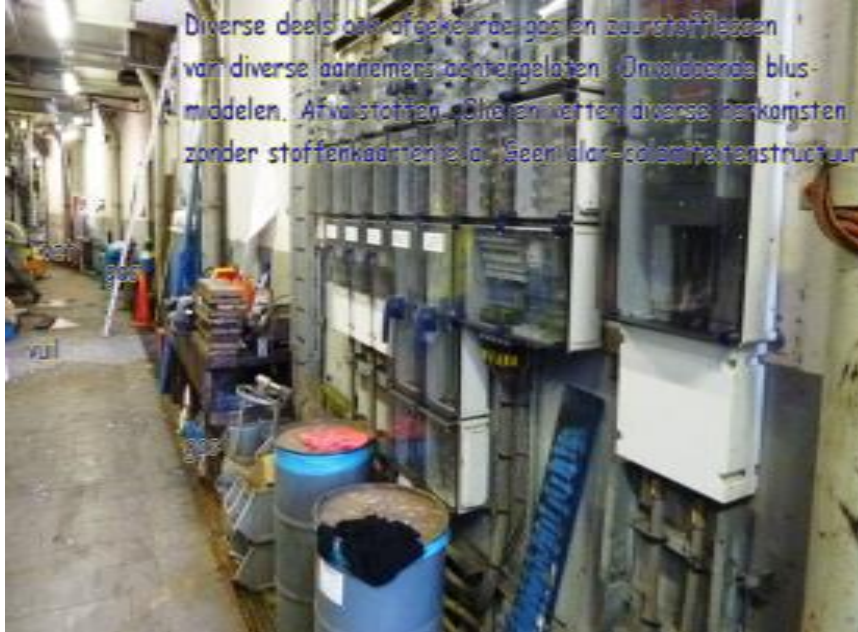
Foto 16:

Diverse deels ook afgekeurde gas en zuurstofflessen van diverse aannemers achtergelaten. Onmiddellijk blusmodellen. Afvalstoffen. Oliën vetten diverse herkomsten zonder stoffenkaarten etc. Geen alar-colomfetenstructuur

De ruimte onder de brug wordt benut tbv afgekeurde / oude of verlopen:...

- Stellingen
- Olievaten
- Vetcontainers
- Gasflessen
- Oude gaslangen
- Afgekeurde/oude gasdrukregelaars
- Gereedschappen
- Afvallemmers en zakken
- Vangkooien tbv ongewenste dieren

Er zijn gevaarlijk open draaiende delen en open spanningvoerende delen. Er zijn geen productkaarten
Geen chemische bestrijdingsmiddelen tav de diverse producten

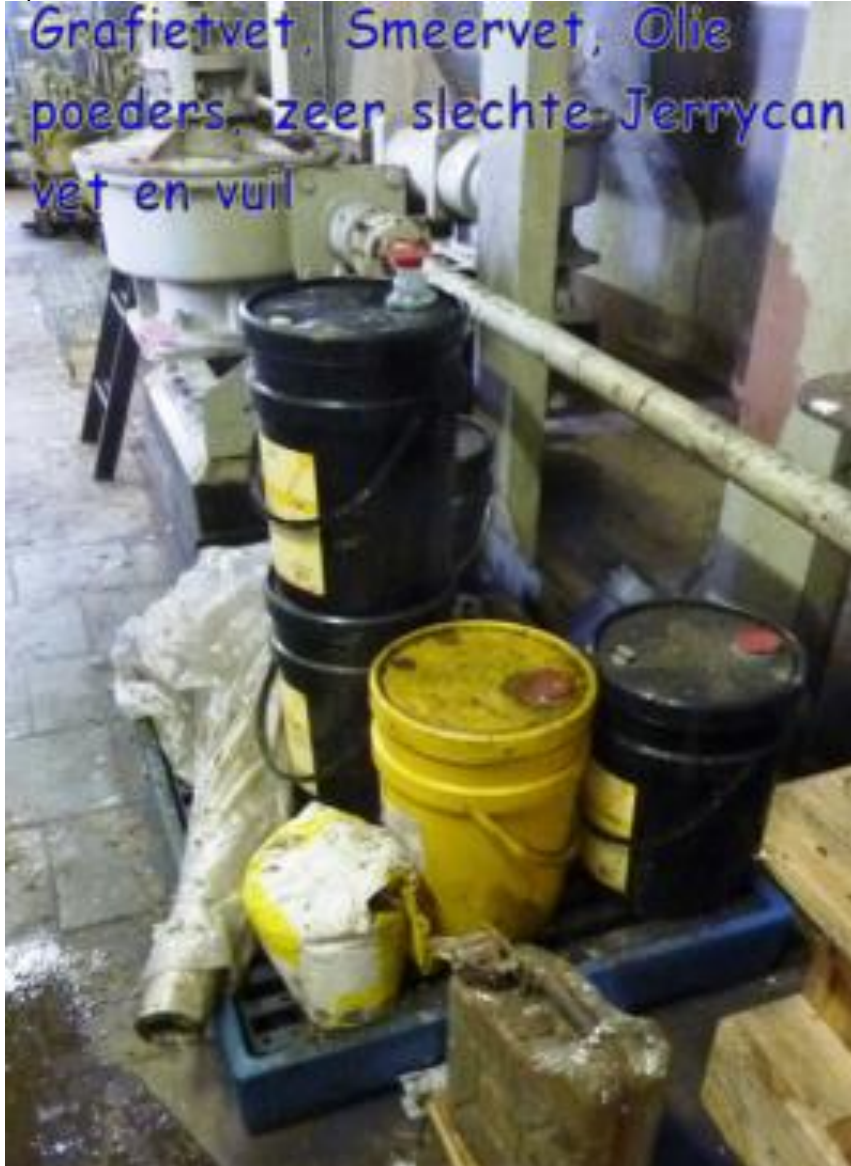
Foto 17:

Grafietvet, Smeervet, Olie poeders, zeer slechte Jerrycan vet en vuil

De ruimte onder de brug wordt benut tbv afgekeurde / oude of verlopen:...

- Stellingen
- Olievaten
- Vetcontainers
- Gasflessen
- Oude gaslangen
- Afgekeurde/oude gasdrukregelaars
- Gereedschappen
- Afvallemmers en zakken
- Vangkooien tbv ongewenste dieren

Er zijn gevaarlijk open draaiende delen en open spanningvoerende delen.

Er zijn geen productkaarten
Geen chemische bestrijdingsmiddelen tav de diverse producten

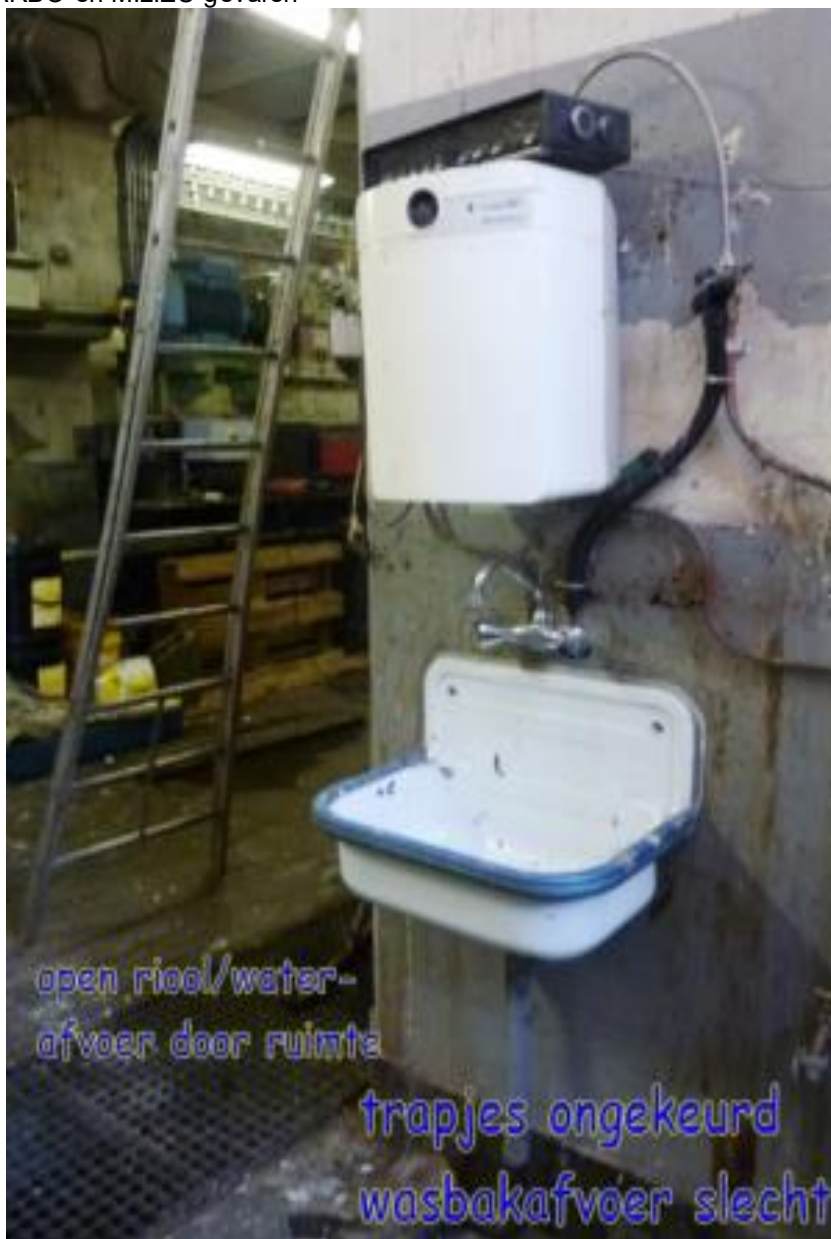
Foto 18:

Er zijn wasvoorzieningen aan de muur aangebracht maar deze zijn in slechte staat.

Het is niet schoon (hygiënisch)

Er stroomt door een open goot afvalwater naar de gemeentelijke wateren

Er staan ongekeurde trapjes
