## **Objectgebonden Risico's**

### **Galgewater spoorbrug**

Leiden

Geocode 534 / km 31.533

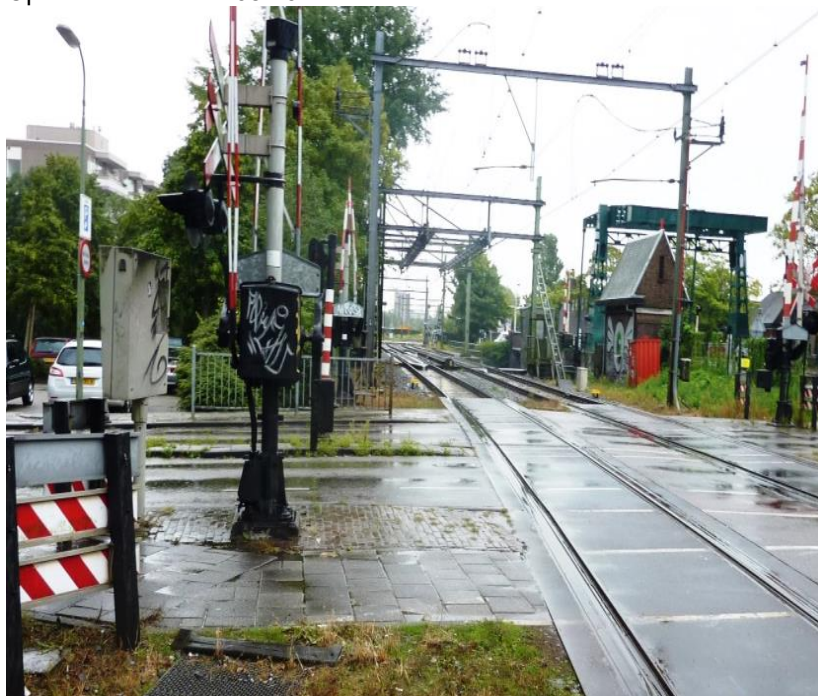
**Foto 1:**

Voertuigen kunnen links staan op vergunningsplichtige BloemlustPlein en/of de openbare weg

Betreden brug via de schouw/voetpaden

De Brug is te bereiken vanaf de 2 naastgelegen overwegen.

-Morsweg km 31.60

-Haagweg km 31.45

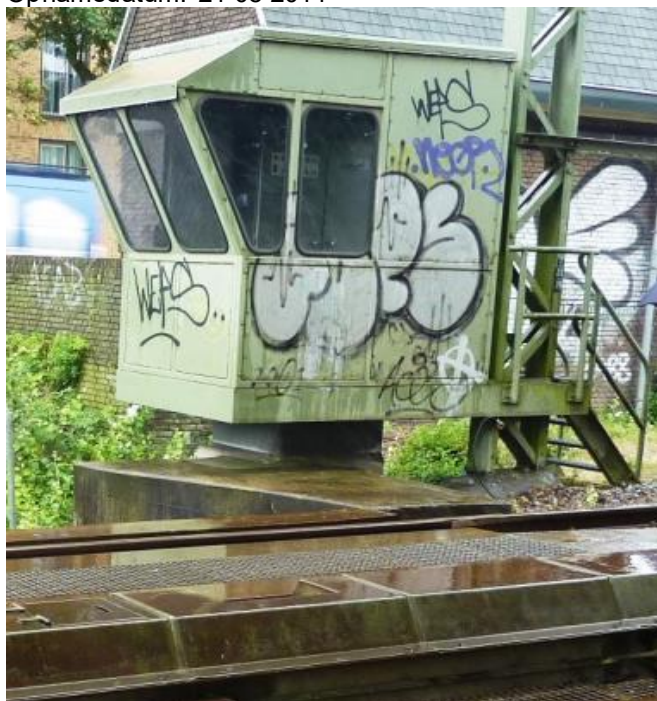
**Foto 2:**

Brugbedienpost op landhoofd brug Oostzijde

De Brugpost is onbemand

Rondom de Brugpost zijn valgevaaren tav de spoorweg en waterweg

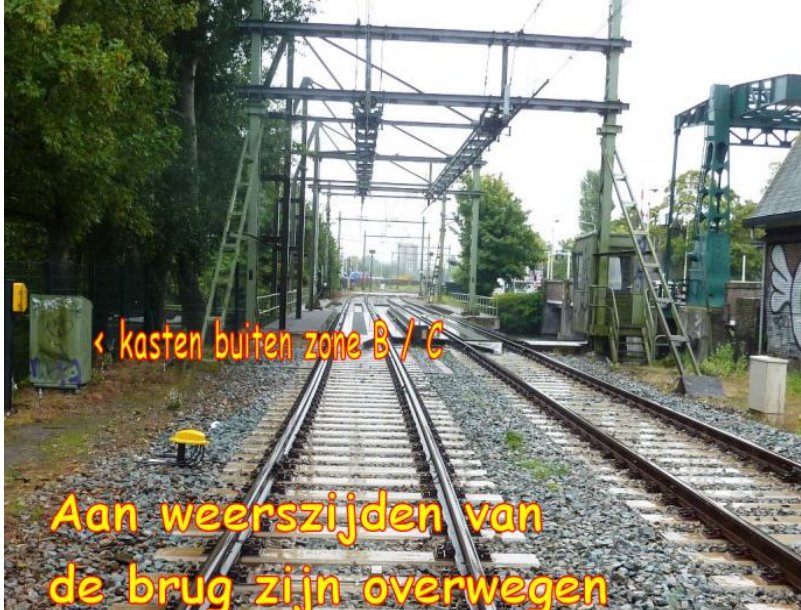
### Foto 3:

In looproute naar de brug staan diverse Relaiskasten en brugkasten buiten het aanrijdgebied

De Brug te bereiken vanaf de 2 naastgelegen overwegen.

- Morsweg km 31.60
- Haagweg km 31.45

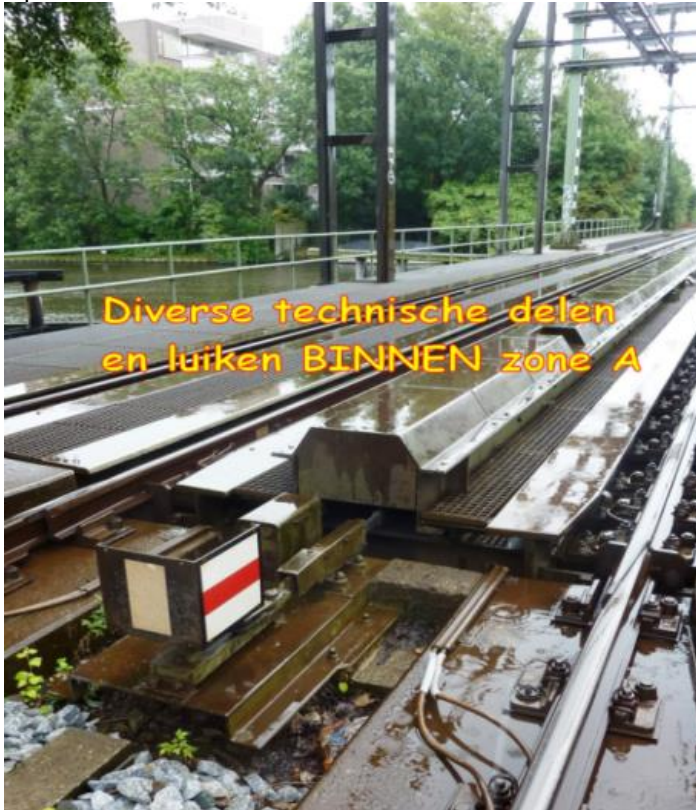
### Foto 4:

Diverse serviceluiken en technische bevinden zich binnen het aanrijdgebied

Aan de Zuidzijde van de brug bevindt zich een hekwerk ter voorkoming valgevaar waterweg

Aan de Noordzijde is geen hekwerk en geen aanrijdvrije opstelling mogelijk en is er valgevaar waterweg

De brug is voorzien van vrijgave brug "Afsluitlantaarn" als de brug-grendel-standaanduiding.

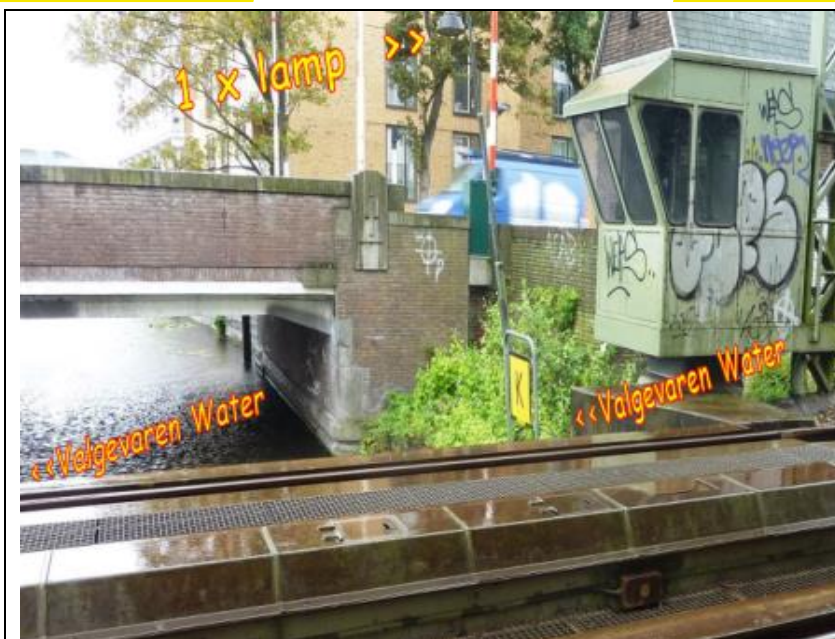
**Foto 5**

Er staat een waterstaat-verlichtingspunt naast de brugpost

Er zijn rond de brugpost en brugrand Noordzijde géén hekwerken of randbeschermingen

Er zijn struikel- en valgevaren en gladheidsrisico's

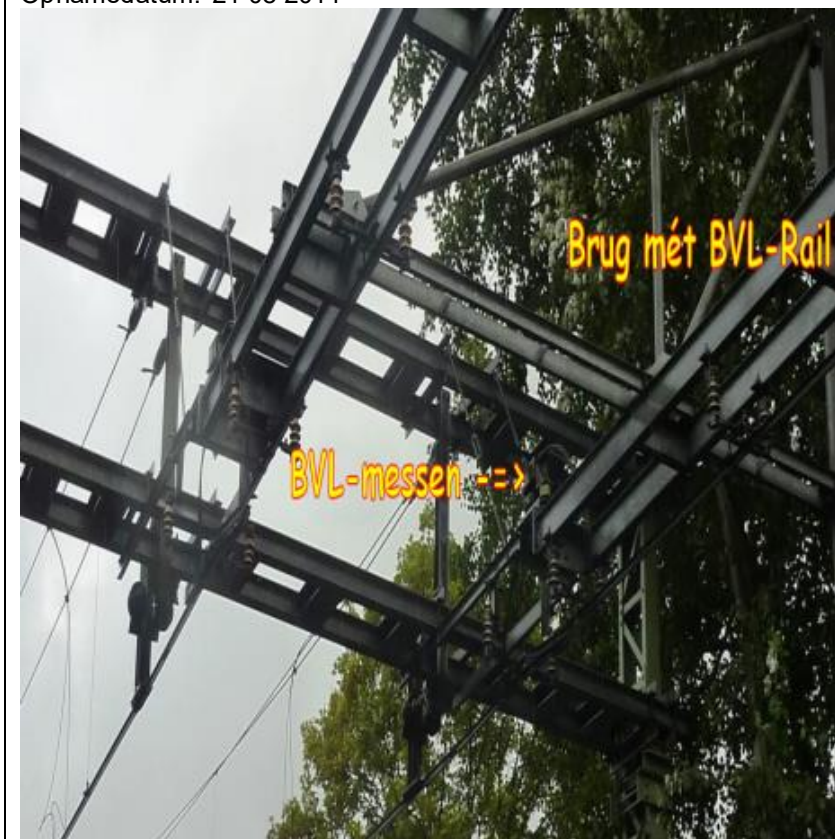
**Foto 6:**

Brug voorzien van bovenleidingrail en Rail-doorverbindingsmessen

Inspectie brug alleen mogelijk tijdens BD / TVP of wanneer brug is geopend.

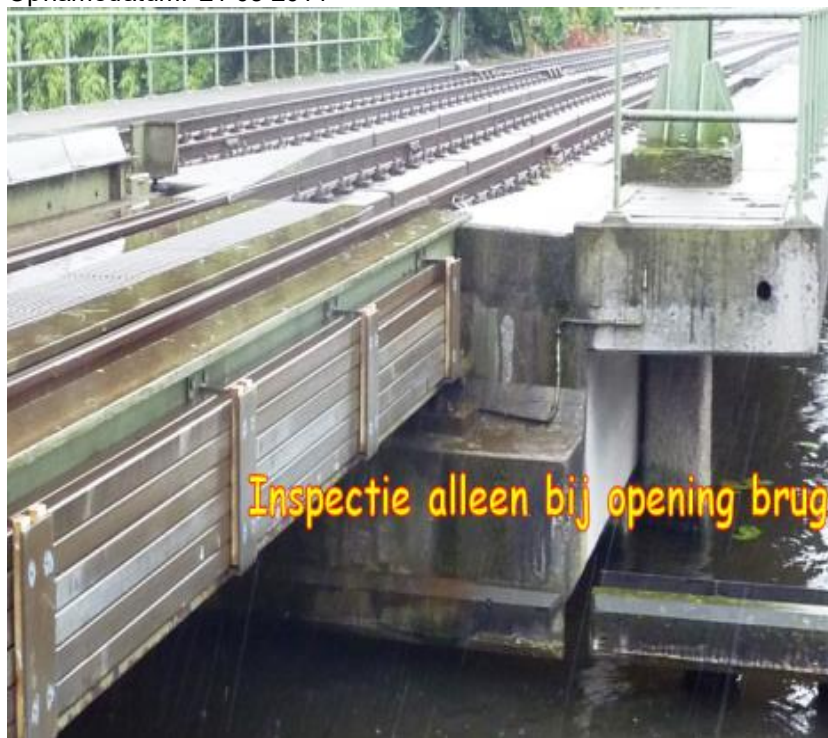
## Foto 7:

De Brugrand Noordzijde heeft geen randbescherming

Er is gladheids- en valgevaar

Er bevinden zich technische delen onder de brug die alleen met een brugopening zichtbaar en bereikbaar zijn
