## **Objectgebonden risico's**

### **Hefbrug**

### **Wantijbrug Dordrecht (geo 118 - km 89.270)**

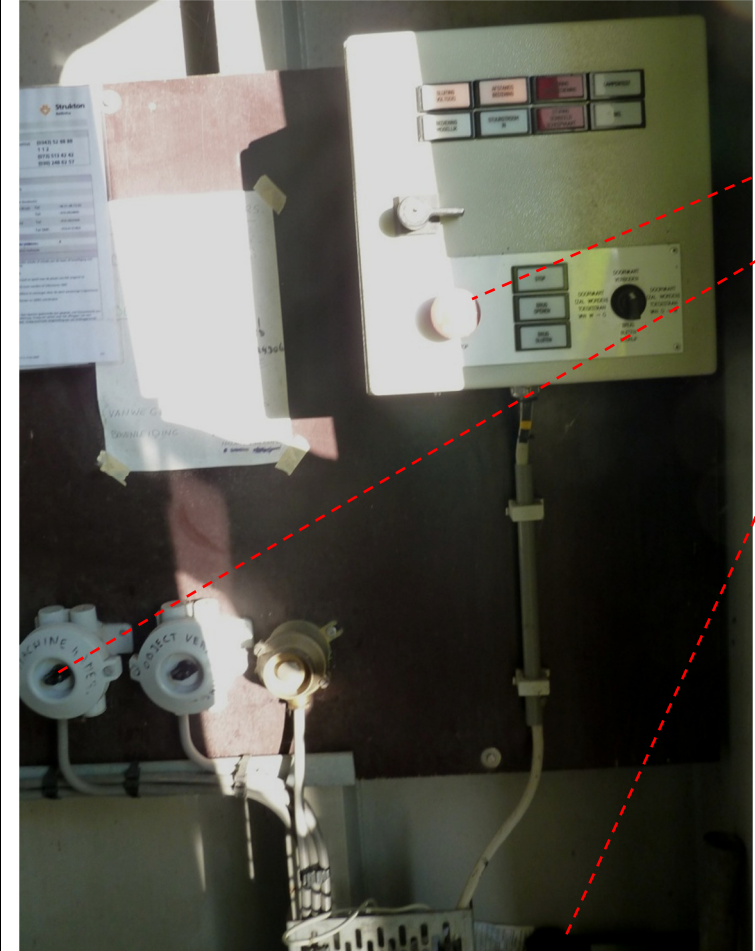
<p><b>Foto 5: Brugbediening in hameistijl A</b></p> <p>Noodstop</p> <p>Objectverlichting in kelder en heftorens</p> <p>Brandblusser</p>

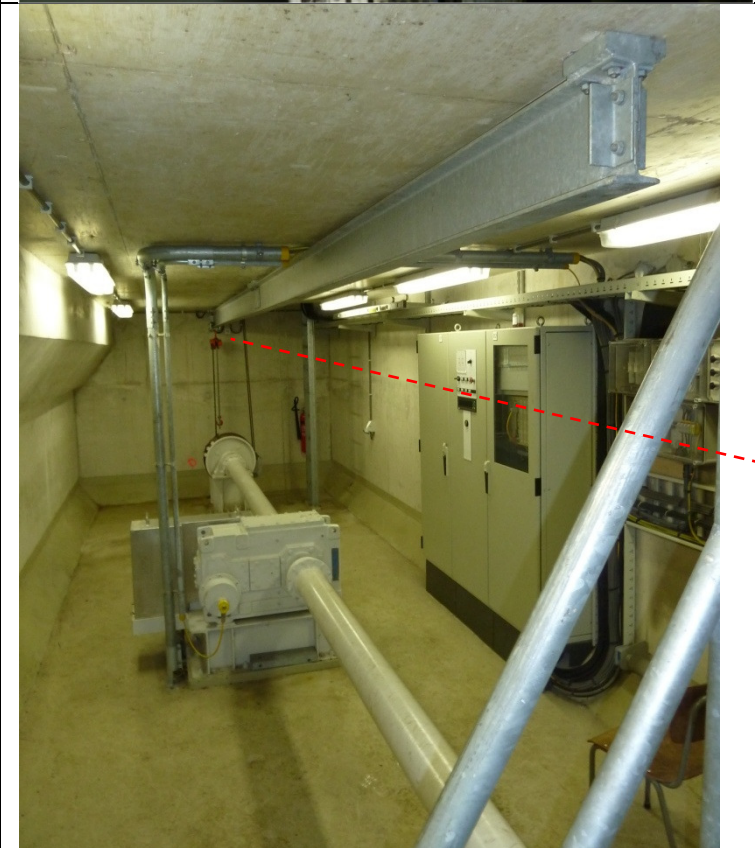
<p><b>Foto 6: Bewegingswerk in brugkelder</b></p> <p>Hijsbalk met 1Ton takel (gekeurd)</p> <p>Verlichting</p>

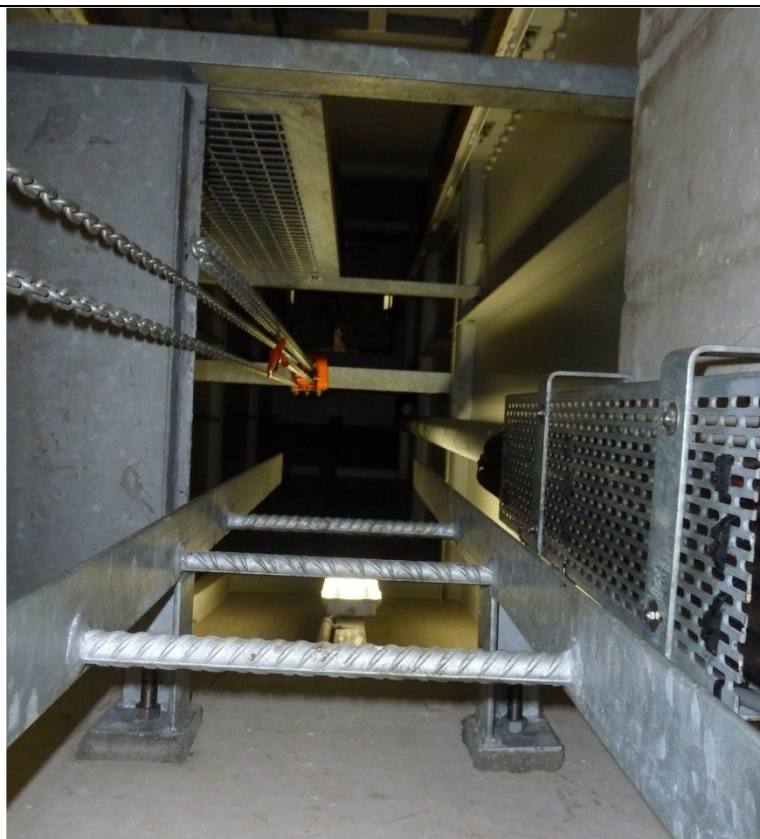
**Foto 7: Heftoren B**

Hijsbalk met 1 Ton takel  
(gekeurd) van kelder naar  
niveau BS

Verlichting

Ladder met antislip

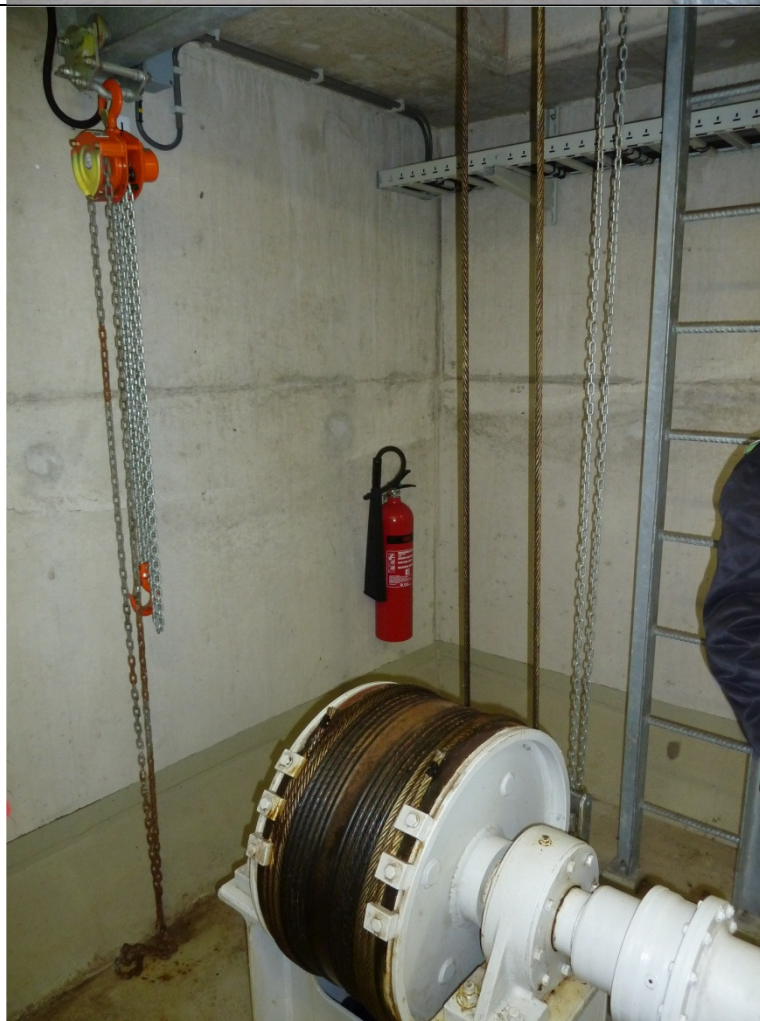
**Foto 8: Bewegingswerk  
in brugkelder**

Ladder met antislip naar  
heftoren B

Brandblusser

Onafgeschermd  
bewegende delen  
kabeltrommel met  
haalkabels

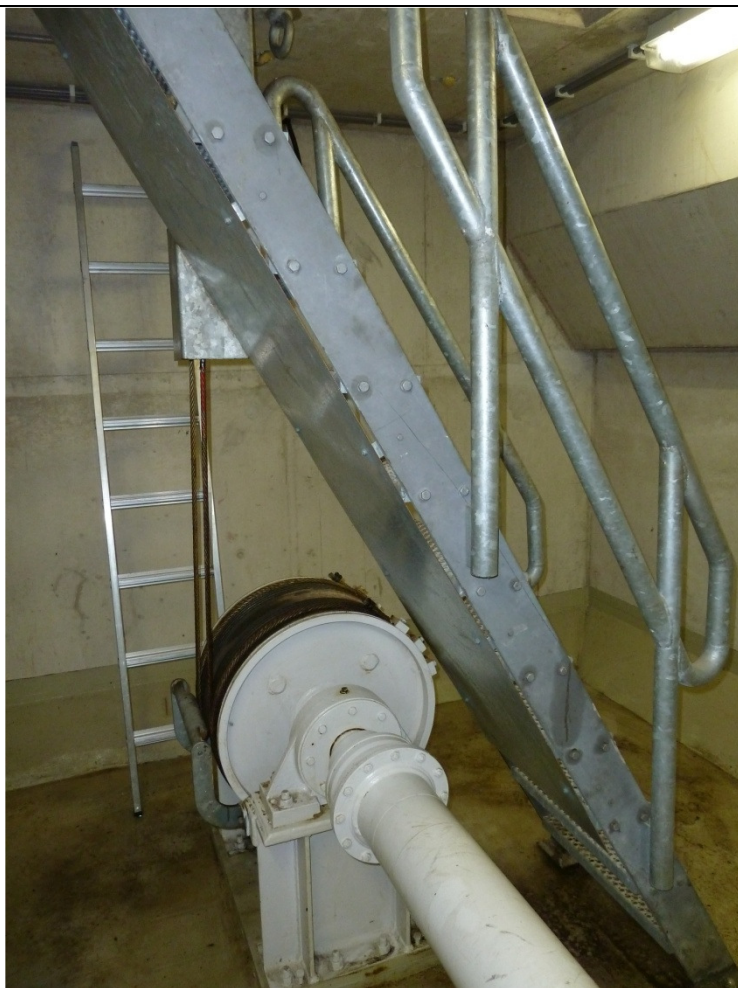
**Foto 9: Bewegingswerk in brugkelder**

Trapladder met plaat ter afscherming bewegende delen

Onvolledige doorsteek bij traptreden door plaat

Trapladder met leuningwerk en antislip

Verlichting

Onafgeschermd bewegende delen  
kabeltrommel met haalkabels

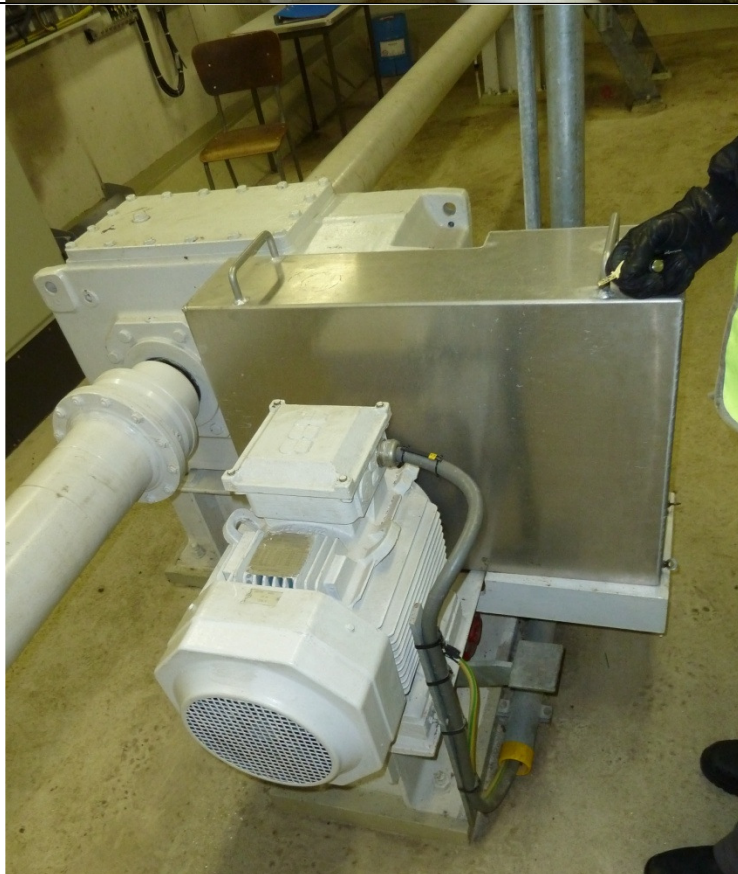
**Foto 10: Motor met rem**

Afgeschermd bewegende delen van de rem

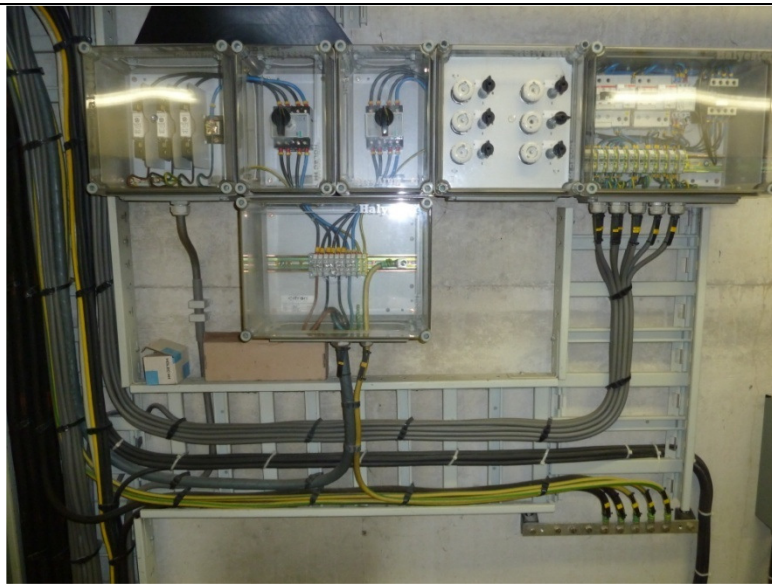
**Foto 11:**  
**Energieaansluiting**

Afgeschermd  
spanningvoerende delen

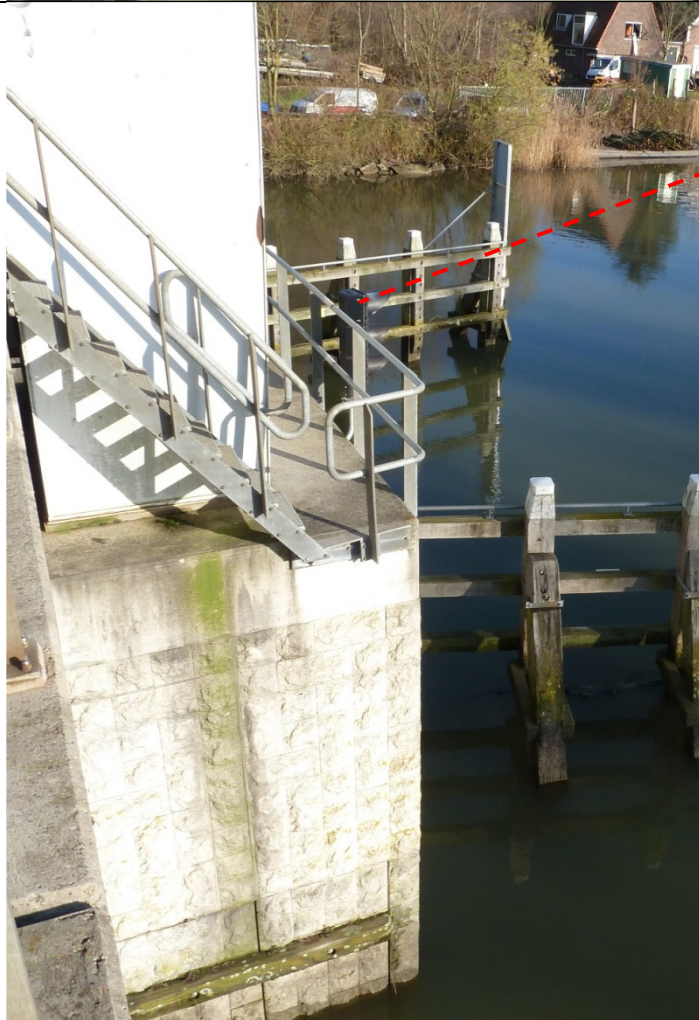
**Foto 12:**  
**Pijler heftoren C**

Scheepvaartsein met  
draaivoorziening

Trap met antislip en  
leuningwerk

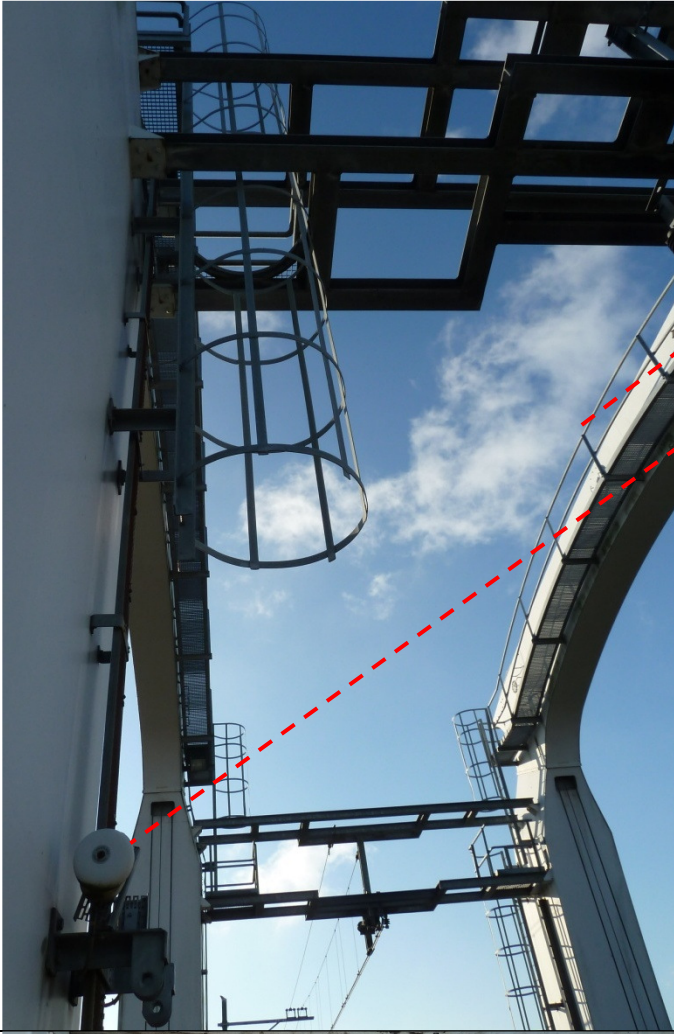
<p><b>Foto 13: Heftorens en koppelkokers</b></p> <p>Kooiladders met aanhaakladder</p> <p>Bordessen met fysieke afscherming</p> <p>Waarschuwbingsbel</p>

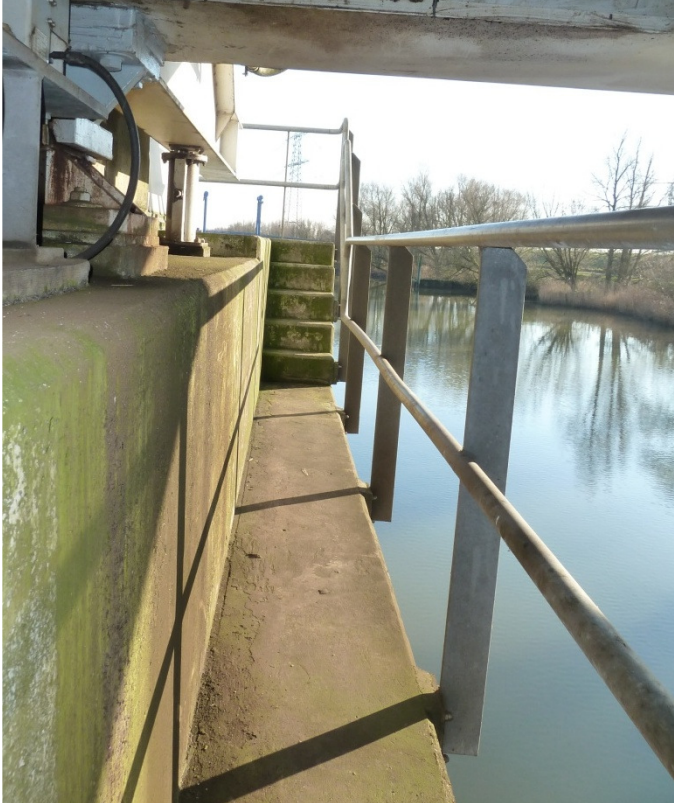
Pijler	Beknellingsgevaar, doorsteken, afknippen van ledematen	Onafgeschermd bewegende delen bewegingswerk, MCI en grendelinrichting, opleggingen	Zie foto 14, 15
Val / pijler	Stootgevaar hoofd en fysieke belasting	Beperkte werkruimte / hoogte bij opleggingen (1,50 meter)	Zie foto 14
Onderhoudsbordes onder het val	Te water raken	Ontbreken van fysieke afscherming / te grote ruimte tussen de regels	Zie foto 15
Gehele brug	Valgevaar	Aanhaakladder voor kooiladders heeft een keuring die in 1997 is verlopen	Zie foto 16
Brugkelder	Bedwelming, vergiftiging en verstikkingsgevaar	Brugkelder is een besloten ruimte

<p><b>Foto 14: Opleggingen op pijlers</b></p> <p>Fysieke afscherming</p> <p>Schoprand ontbreekt in fysieke afscherming</p>

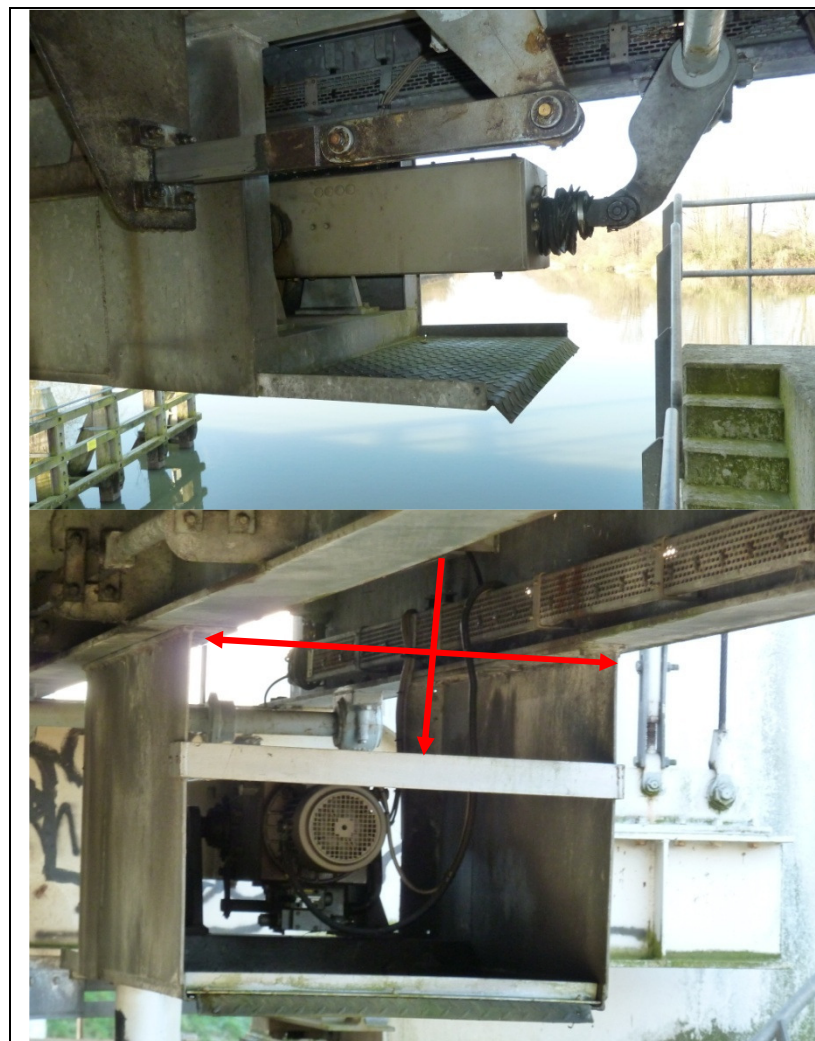
**Foto 15: Onderzijde val**

Fysieke afscherming ontbreekt rondom het bordes onder de aandrijfeenheid aan de zuidzijde

Fysieke afscherming rondom het bordes onder de aandrijfeenheid aan de noordzijde heeft te grote openingen

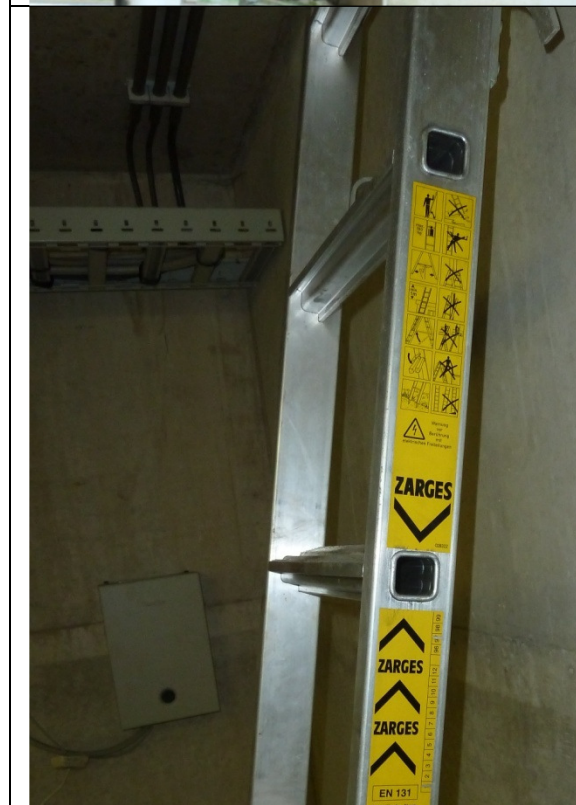
**Foto 16:  
Aanhaakladder**

De aanhaakladder voor de kooiladders heeft een verlopen keuring (1997)
