Objectgebonden risico's

Basculebrug

Baanhoekbrug Dordrecht (Geo 118 - km 87.333)

30-01-2026
1.0

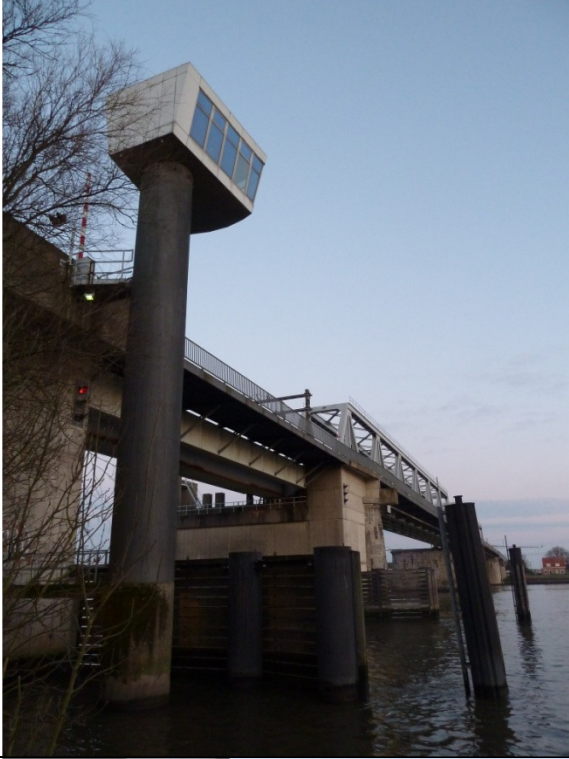
Locatie restrisico	V&G risico-omschrijving	Mogelijke oorzaak risico	Toelichting
Locatiegebonden risico's			
Brugbedienpost	Valgevaar en te water raken	Ontbreken van voorzieningen t.b.v. glazenwassen	Zie foto 1

<p>Foto 1: Bruggen en bedienpost</p> <p>Brugbedienpost op koker met trappenhuis</p>

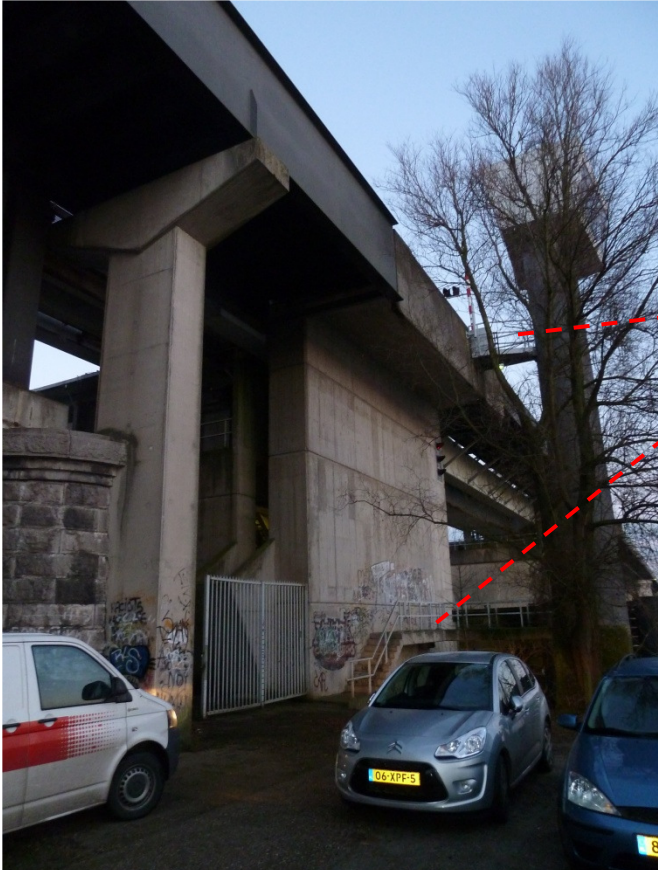
<p>Foto 2: Toegang basculekelder pijler 2 en 3</p> <p>Parkeerplaats</p> <p>Toegangshekken</p> <p>Leuningwerk langs bordes naar brugbedienpost</p>

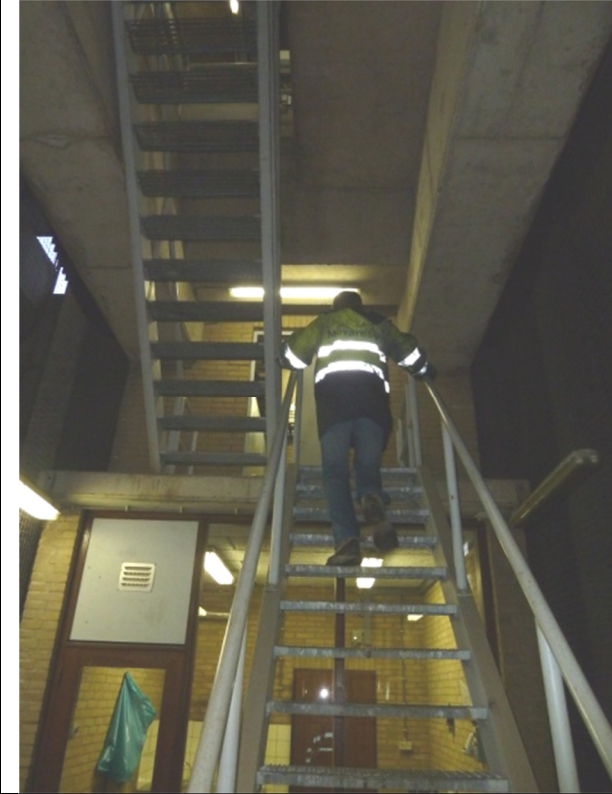
<p>Foto 3: Trappenhuis in basculekelder</p> <p>Schaftruimte op niveau 0</p> <p>Afgesloten laagspannings- ruimte op niveau 1</p> <p>Trappen met antislip en leuningwerk</p> <p>Verlichting</p>

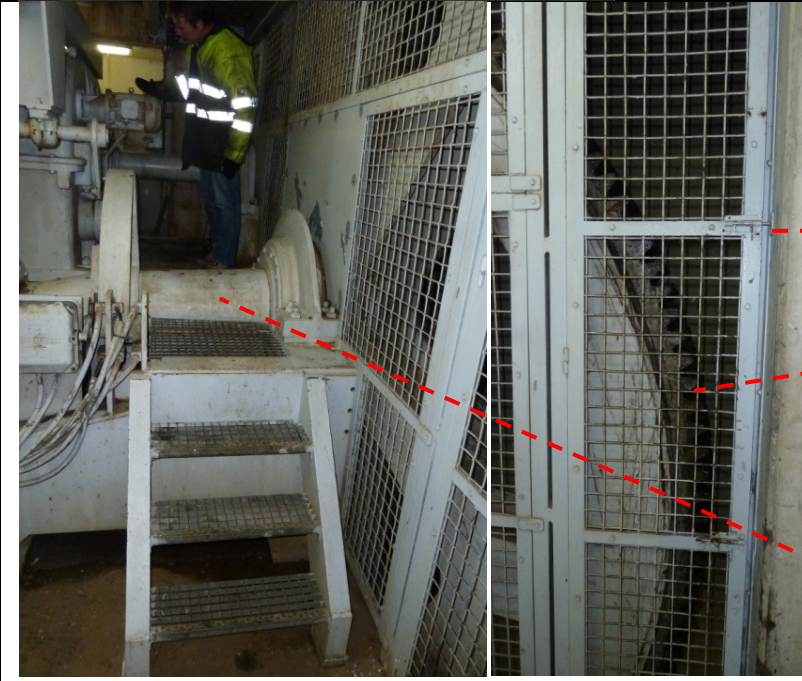
- Machinekamer -bordes pijler 3 zuidzijde - pijler 4	Beknellingsgevaar	Onafgeschermd bewegende delen	Zie foto 4, 5
Machinekamer	Val- en struikelgevaar	Draaiende assen op looproute	Zie foto 4

- Machinekamer - van brugdek naar pijler 4	Valgevaar	Ontbreken van leuningwerk op trap	Zie foto 4
Basculekelder	Biologische agentia	Besmettingsgevaar door contact met afvalwater (hemelwaterafvoer en fecaliën ratten/duiven)

<p>Foto 4: Machinekamer in basculekelder</p> <p>Trap met antislip</p> <p>Luiken in afscherming t.b.v. onderhoud aan panamawiel en rondsel</p> <p>Afscherming bewegende delen panamawiel en rondsel</p> <p>Verlichting</p> <p>Struikelobjecten / draaiende as in looproute</p> <p>Ontbreken van leuningwerk</p>

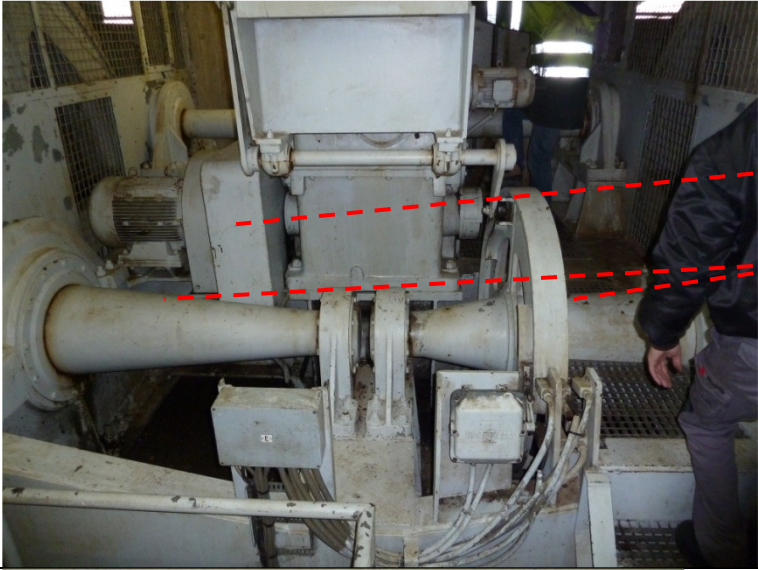
<p>Foto 5: Machinekamer in basculekelder</p> <p>Beschermkap rem en koppeling</p> <p>Onafgeschermd bewegende delen</p>

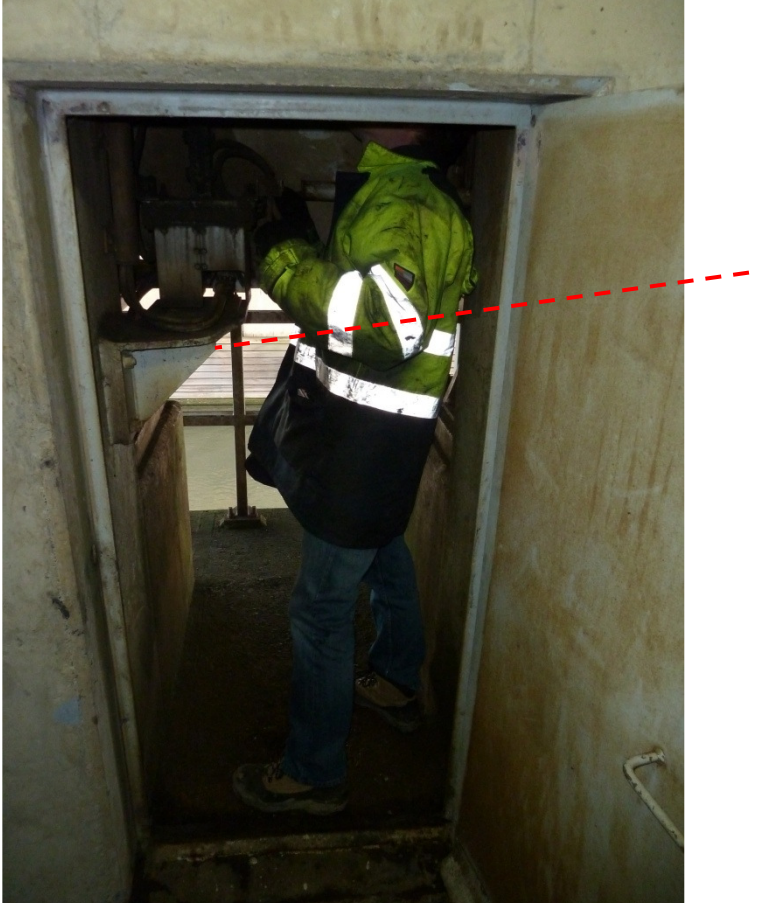
<p>Foto 6: Toegang van machinekamer naar opleggingen noordzijde</p> <p>Beperkte doorgangshoogte</p> <p>Stootobject op looproute</p> <p>Fysieke afscherming langs pijler</p>

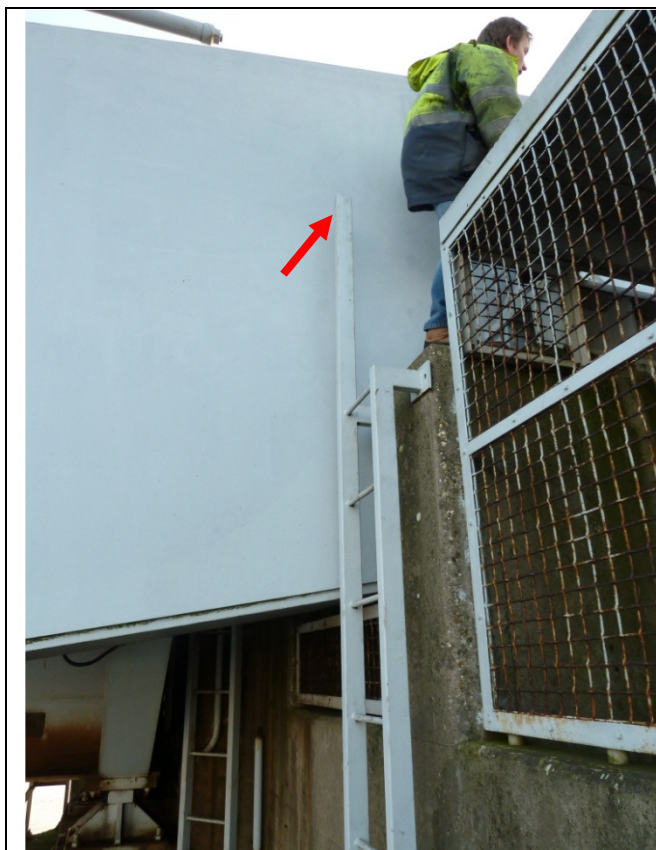
Foto 9:
Bovenzijde basculekelder

Ladder met instaphulp

Ladder zonder antislip

Leuningwerk / fysieke afscherming ontbreekt

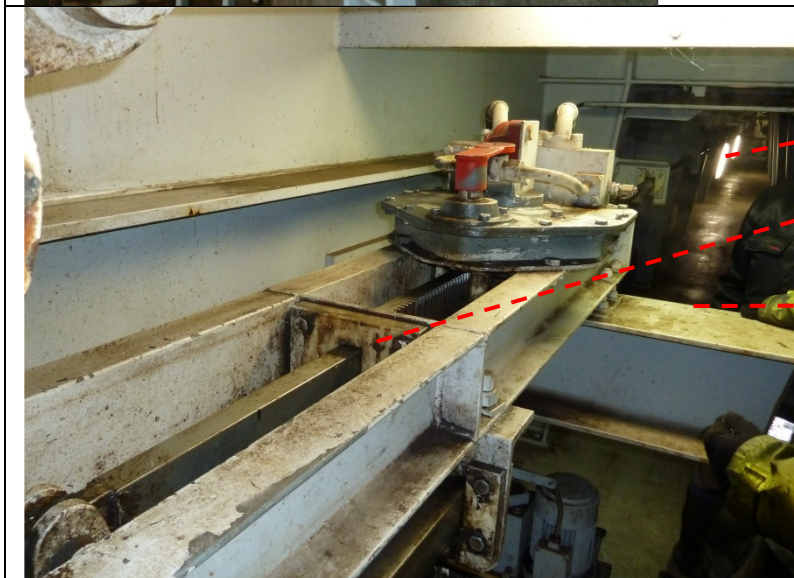
Foto 10:
Binnenzijde val

Verlichting

Onafgeschermd
bewegende delen

Obstakel op looproute

Ontbreken olie opvangbak

Beperkte werkhoogte

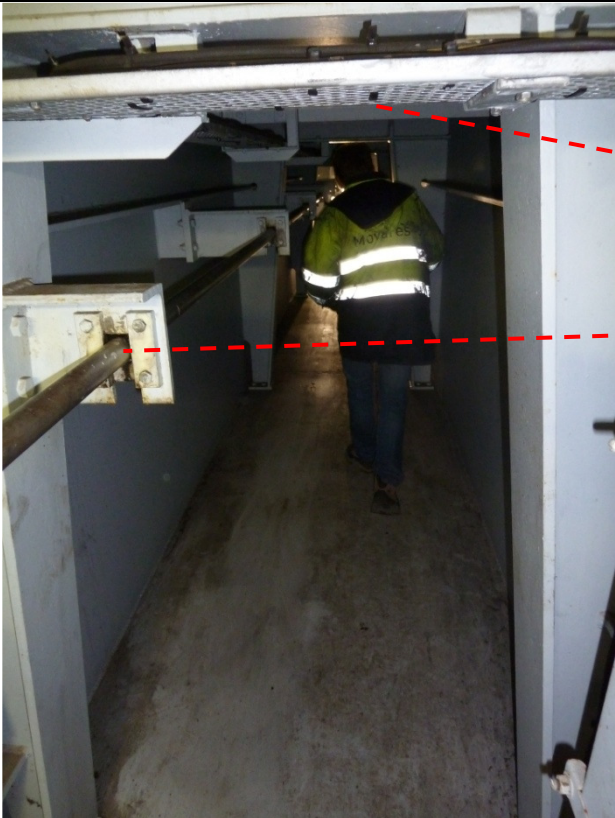
<p>Foto 11: Binnenzijde val</p> <p>Beperkte werkhoogte</p> <p>Obstakels op looproute</p> <p>Verlichting</p> <p>Onafgeschermd bewegende delen</p>

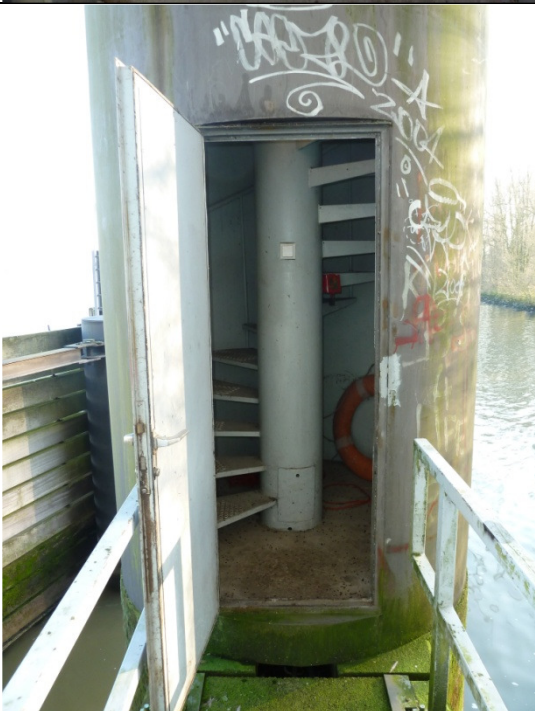
Locatie restrisico	V&G risico-omschrijving	Mogelijke oorzaak risico	Toelichting
Trappenhuis brugbedienpost	Opsluiting in besloten ruimte	Deuren van trappenhuis zijn zonder sleutel van binnenuit niet te openen	Zie foto 12
Op het val	Val- en struikelgevaar	Hoogteverschillen op het val	Zie foto 14
Op het val	Aanrijdgevaar door treinverkeer	Ontbreken van schouwpad buiten gevarenszone	Zie foto 14
Op de gehele brug	Aanrijdgevaar door treinverkeer	Ontbreken van markering gevarenszone	Zie foto 14, 15

<p>Foto 12: Toegang trappenhuis brugbedienpost</p> <p>Slot van binnenuit niet te openen zonder sleutel</p> <p>Fysieke afscherming langs bordes</p> <p>Verlichting</p>

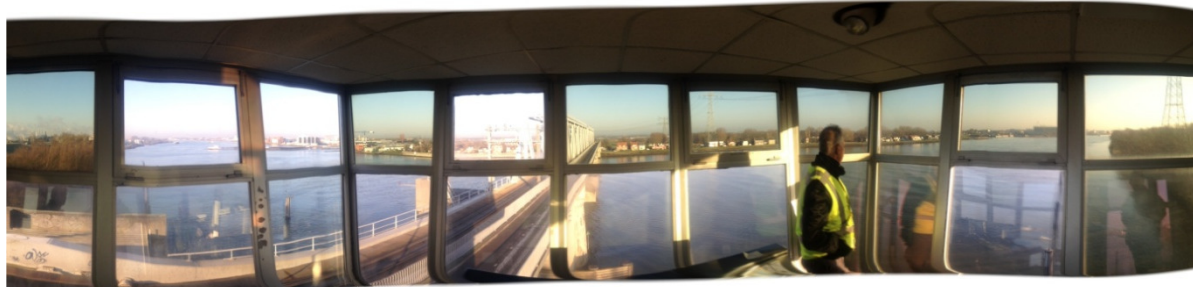
Foto 13:
Brugbedienpost

Uitzicht vanuit brugbedienpost op val en vaarweg

Noodstop op lessenaar

Sleutelvergrendelkast

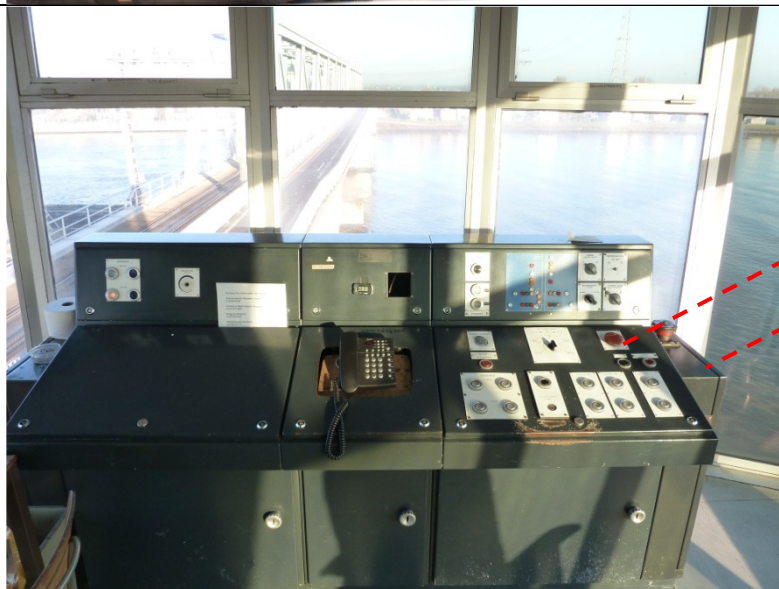
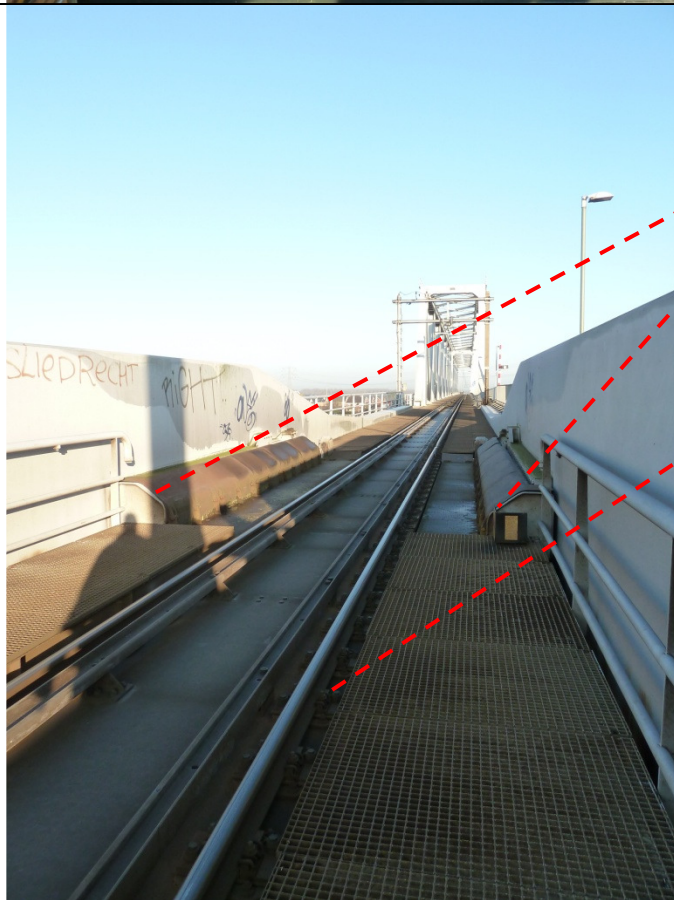
Foto 14:
Schouwpad aanbrug zuid

Obstakel lang het schouwpad op het val

Ontbreken markering gevarenzone

Hoogteverschillen op brugdek van aanbrug en het val

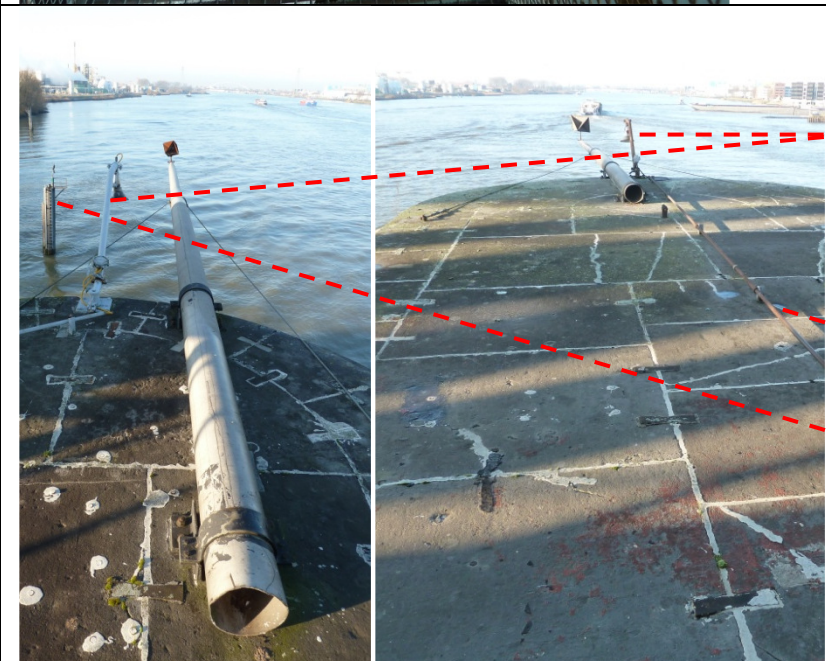
<p>Foto 18: Pijler 4 en 5</p> <p>Verlichting met draaivoorziening</p> <p>Ontbreken van fysieke afscherming</p> <p>Struikelobject tenmidden van pijler</p> <p>Onderhoudsbordessen met ladders op aanmeerpalen</p>

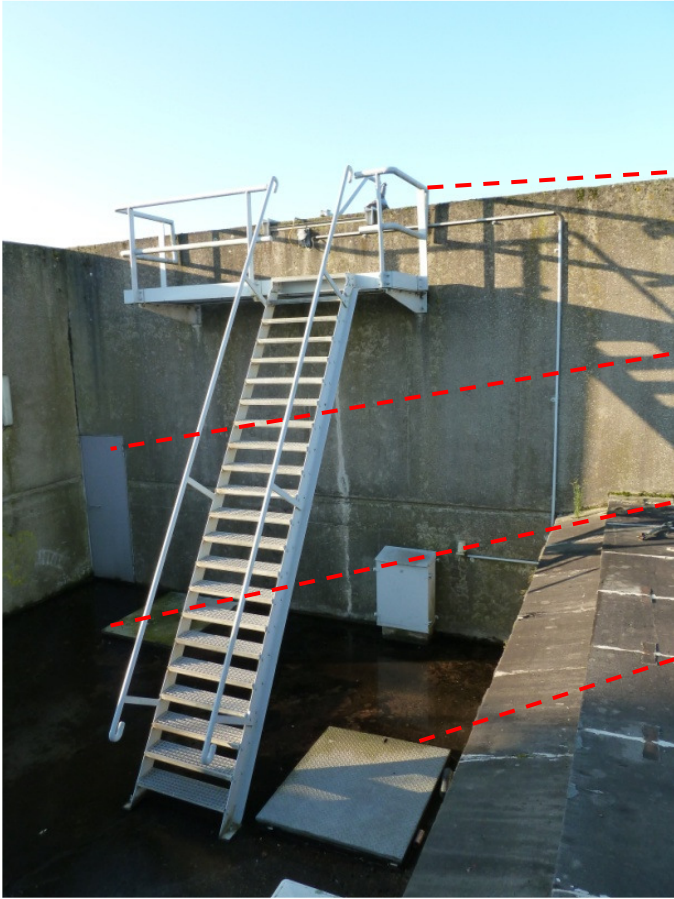
<p>Foto 19: Bovenzijde kabelkelder op pijler 5</p> <p>Trap met antisliproosters, leuningwerk en onderhoudsbordes t.b.v. verlichting</p> <p>Deur naar scheepvaartsein met kantelvoorziening (zie foto 8)</p> <p>Onafgesloten luik boven waterput op ca. 8 meter diepte</p> <p>Onafgesloten mangat naar besloten ruimte in kabelkelder</p>

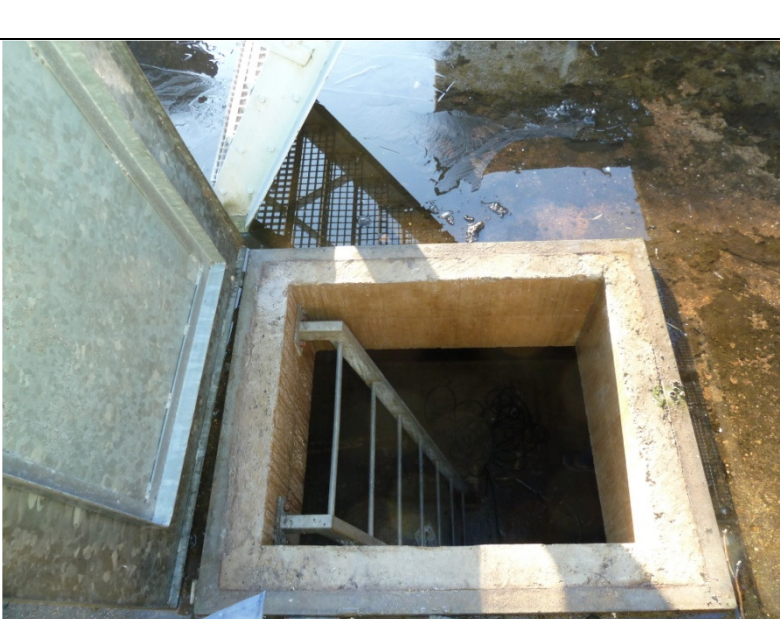
Kabelkelder pijler 4	Valgevaar	Ontbreken doorvalrooster	Zie foto 20
Kabelkelder pijler 4	Bedwelming, vergiftiging en verstikkingsgevaar	Kabelkelder is een besloten ruimte	Zie foto 20, 21
Kabelkelder pijler 4	Bemoeilijken van ontruimen / ontvluchten bij falen van zaklamp / werkverlichting	Geen (nood)verlichting aanwezig in besloten ruimte	Zie foto 21
Kabelkelder pijler 4	Valgevaar en te water raken	Ontbreken van deugdelijke fysieke afscherming	Zie foto 21

<p>Foto 20: Mangat naar kabelkelder</p> <p>Onafgesloten mangat naar besloten ruimte in kabelkelder</p> <p>Ladder zonder antislip</p> <p>Ontbreken van opstapvoorzieningen</p> <p>Ontbreken van doorvalrooster</p> <p>Schanierpunten kapot</p>

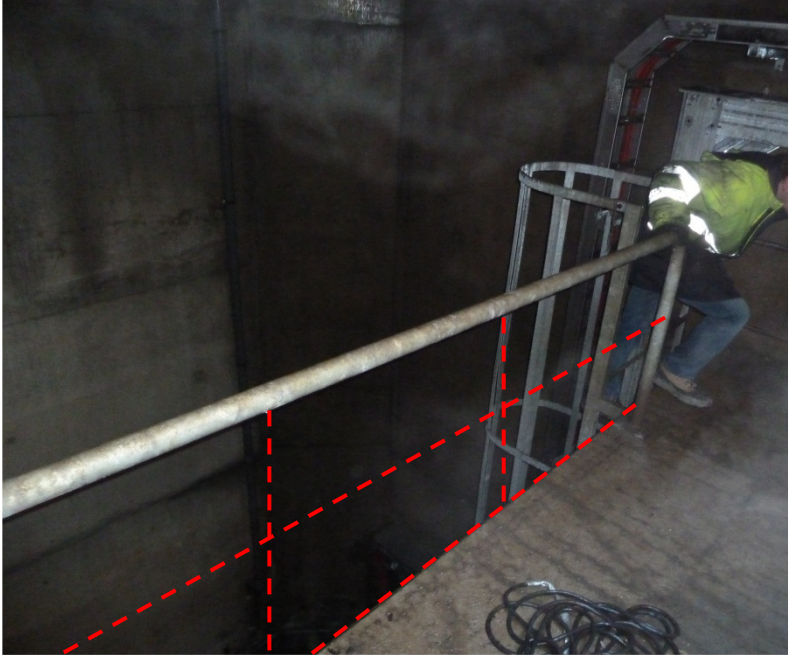
<p>Foto 21: Kabelkelder op pijler 4</p> <p>Kooiladder</p> <p>Trap zonder antislip</p> <p>Tussenregel / schoprand ontbreekt bij leuningwerk</p> <p>Kelder is besloten ruimte</p> <p>Verlichting ontbreekt</p>

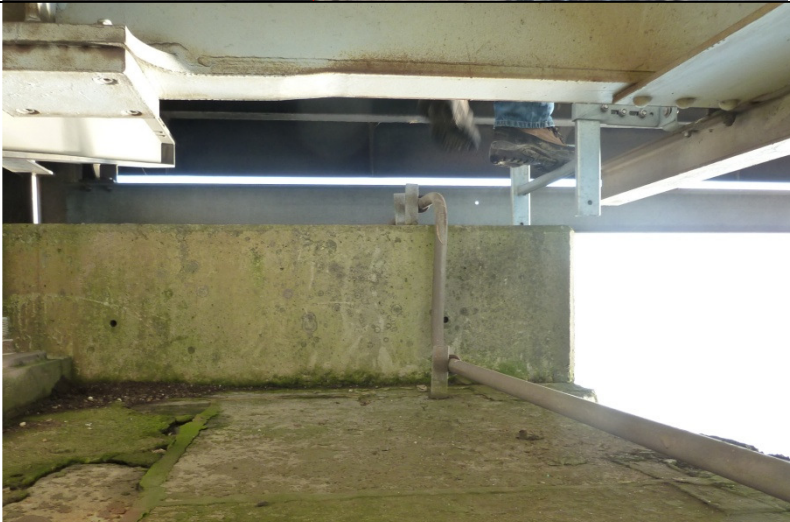
<p>Foto 22: Pijler 6</p> <p>Zeer beperkte toegang / werkruimte nabij opleggingen (ca 30 cm.)</p> <p>Fysieke afscherming ontbreekt</p>

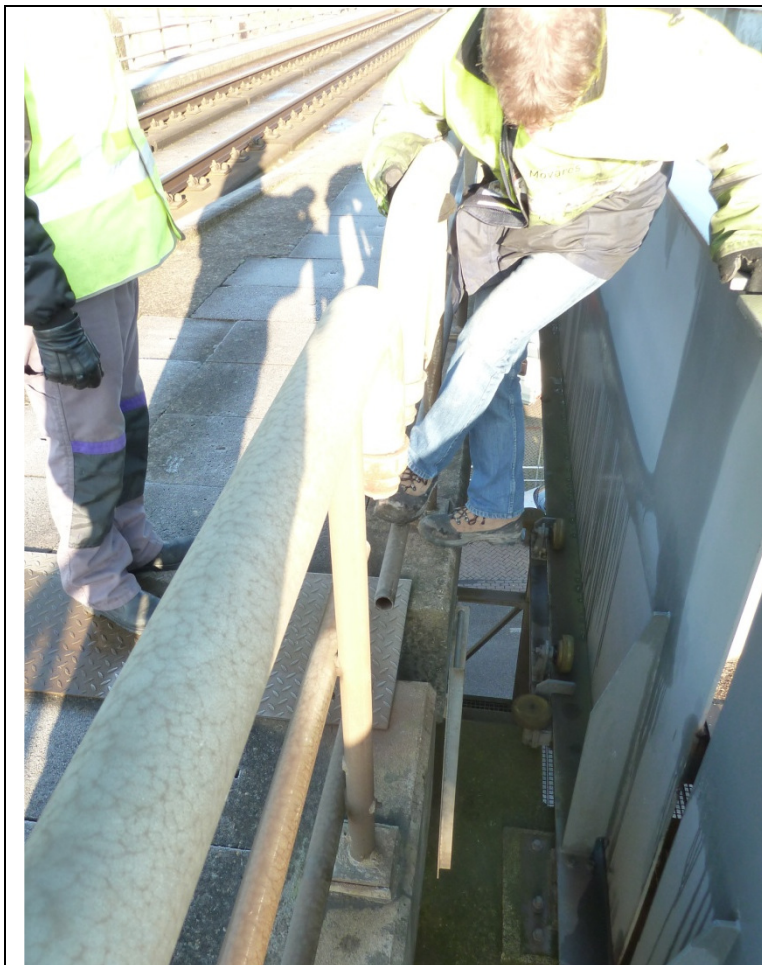
Foto 23:
Toegang tot pijler 7

Voor toegang dient over de leuning geklommen te worden

Ladder zonder antislip

Zeer beperkte ruimte tussen liggers (ca. 30 – 50 cm)

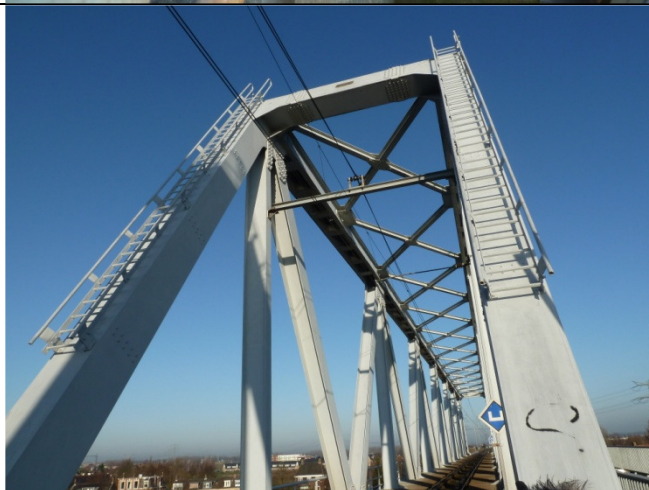
Foto 24:
Einddiagonaal vakwerkbrug

Ladder met leuningwerk (aanhaakladder nodig voor het bereiken van vaste ladder)

Ladder zonder antislip
